TNO-rapport

TNO 2013 R10259 | Eindrapport

Trillingsmetingen 3 woningen HSL-zuid traject Amsterdam - Rotterdam

Datum	20 februari 2013
Auteur(s)	J.H. Paulissen
Exemplaarnummer	-
Oplage	-
Aantal pagina's	67 (incl. bijlagen)
Aantal bijlagen	2
Opdrachtgever	ProRail
Projectnaam	ProRail-HSL-2012-trillingsmeting
Projectnummer	054.02657
Postdossier	TNO-060-DTM-2013-00499

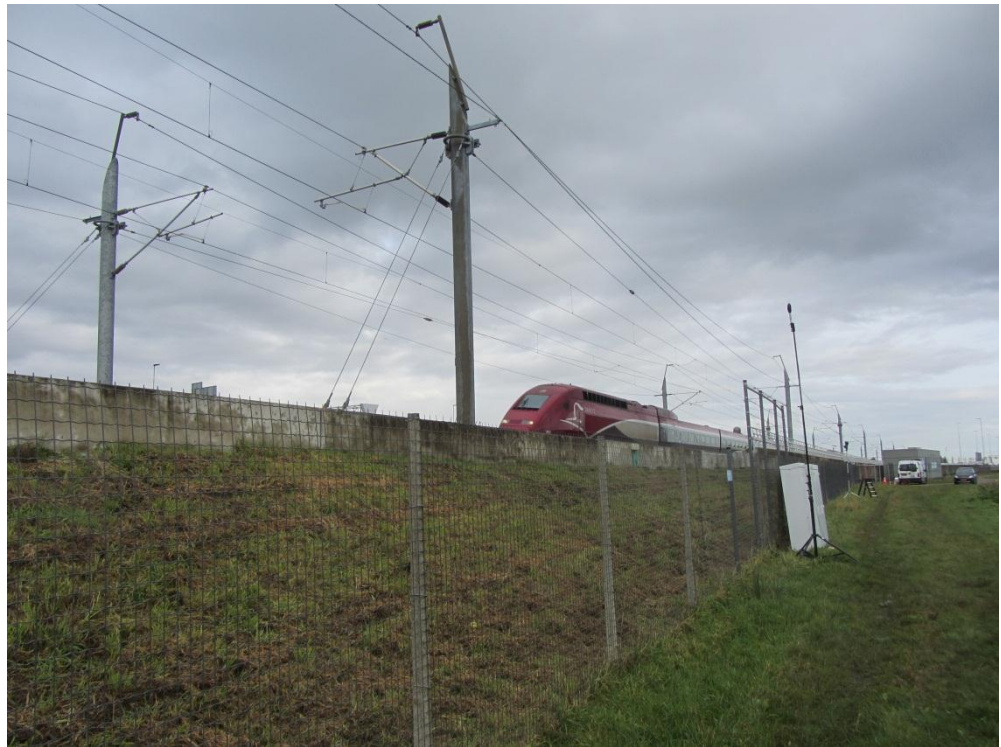
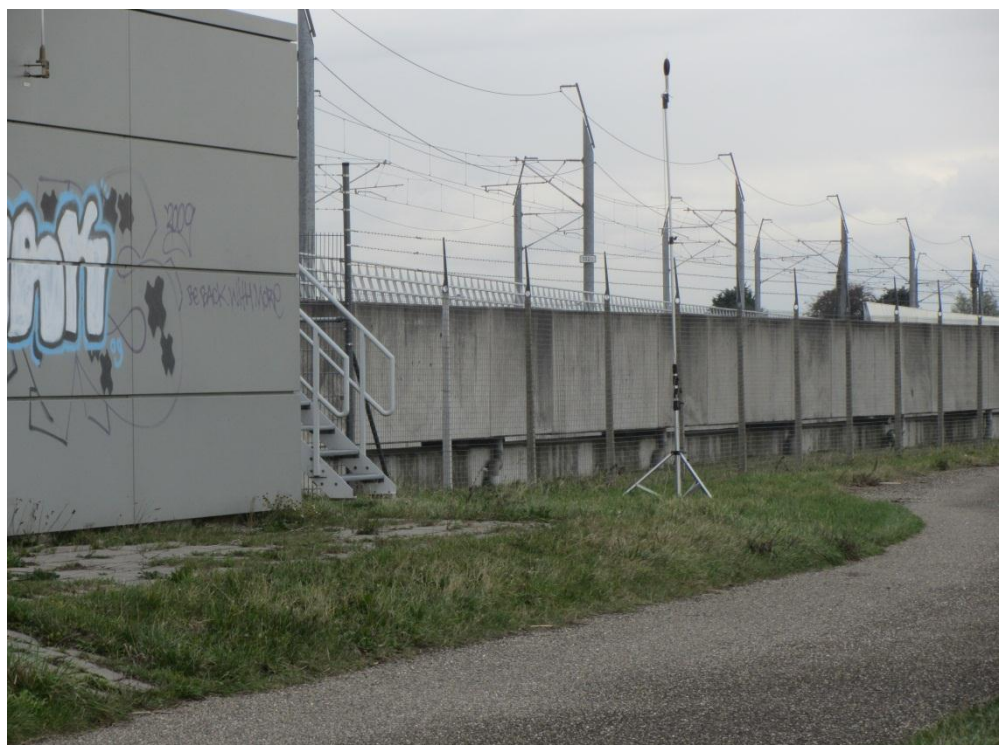
Figuur 42 Foto microfoon 1 voor snelheidsmeting in Hoogmade

Figuur 43 Foto microfoon 2 voor snelheidsmeting in Hoogmade

Voor de locatie Hoogmade is de passagesnelheid van de trein gemeten met behulp van twee microfoons. Door de microfoons op een bekende afstand van elkaar te plaatsen en het tijdsverschil van binnenkomst van de geluidsdruggolf te meten is de snelheid bepaald.

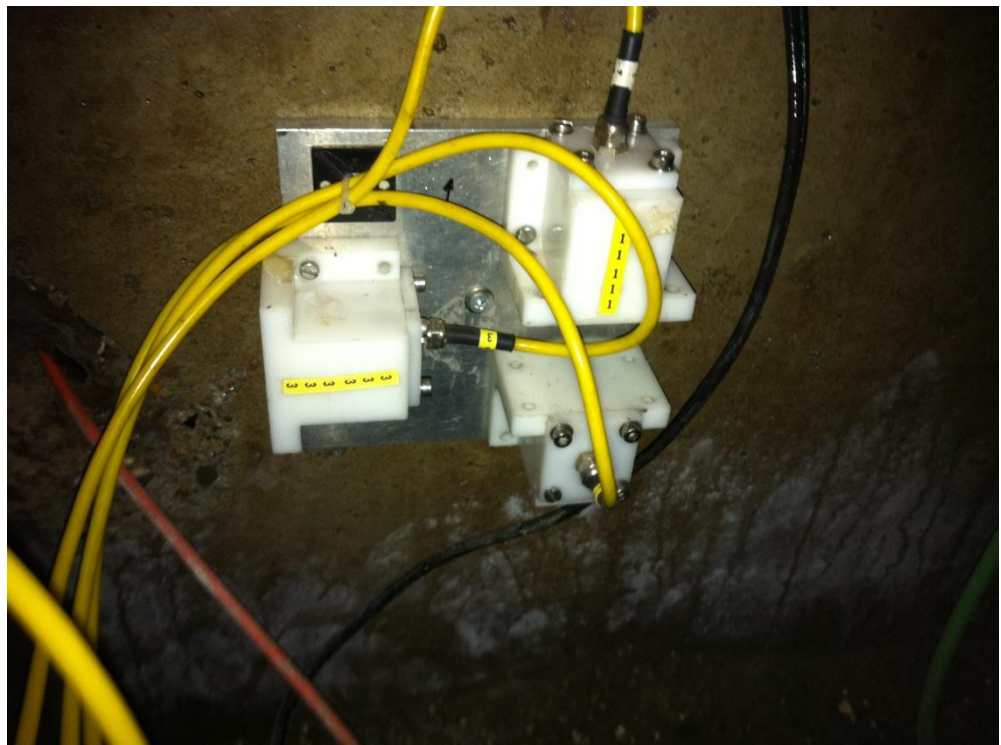
Figuur 44 Foto versnellingsopnemers meetpunt fundering Berkel en Rodenrijs

Figuur 45 Foto versnellingsopnemers meetpunt fundering Berkel en Rodenrijs

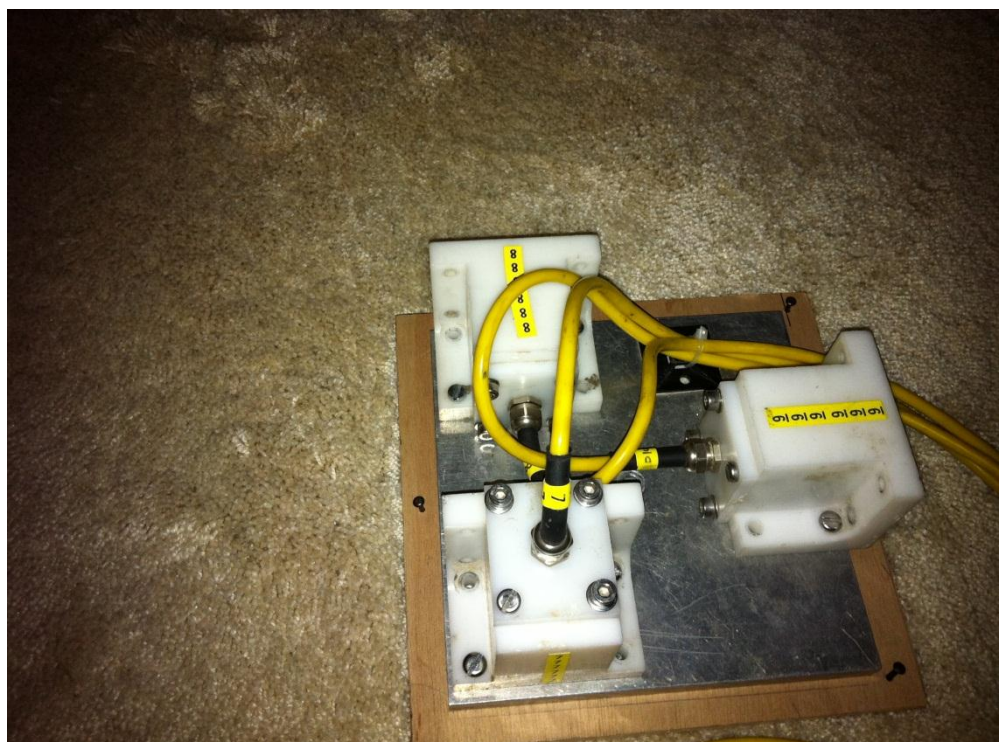
Figuur 48 Foto versnellingsopnemers meetpunt 1^e verdieping Berkel en Rodenrijs

Figuur 49 Foto versnellingsopnemers meetpunt 1^e verdieping Berkel en Rodenrijs

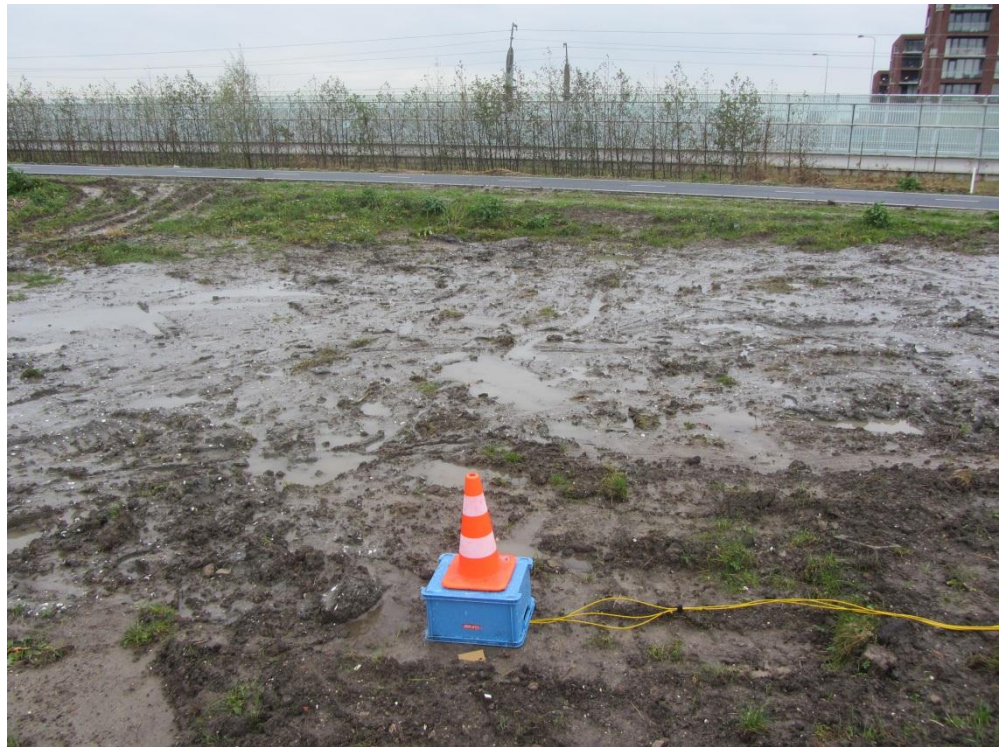
Figuur 50 Foto versnellingsopnemers meetpunt maaiveld 50m uit spoor in Berkel en Rodenrijs

Figuur 51 Foto versnellingsopnemers meetpunt maaiveld 50m uit spoor in Berkel en Rodenrijs

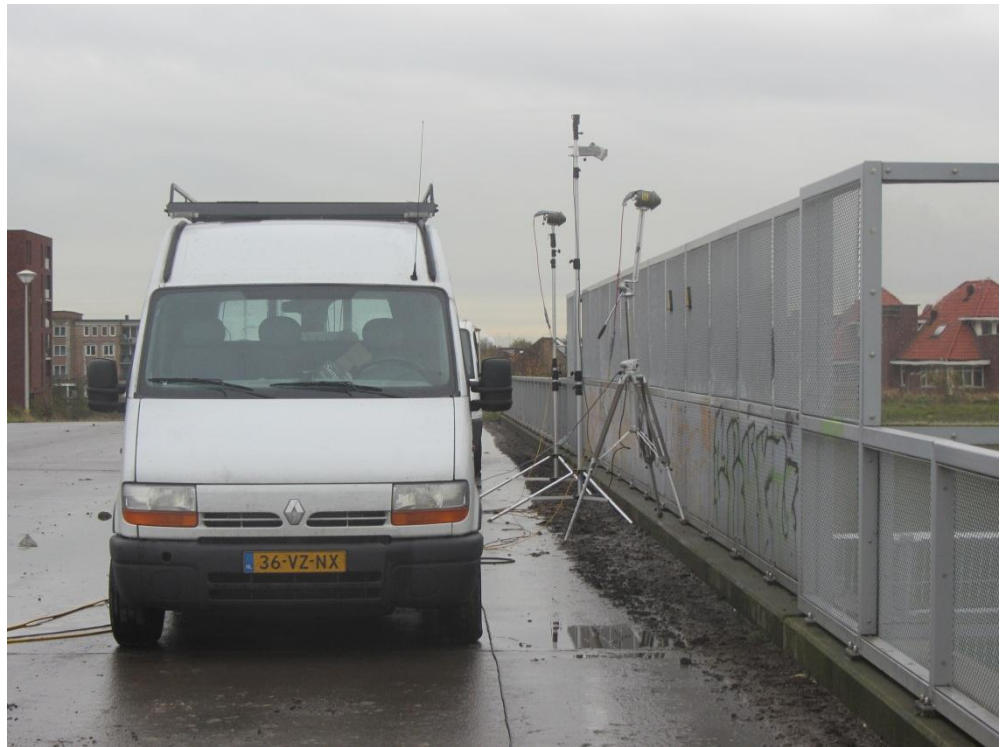
Figuur 52 Foto radars gebruikt voor snelheidsmeting in Berkel en Rodenrijs

Voor de locaties Nieuwe – Wetering en Berkel en Rodenrijs is hiervoor gebruik gemaakt van de zogenaamde Dopplerradarmeting. Deze techniek gebruikt het verschil in frequentie tussen het door de radar uitgezonden signaal en het door de bron teruggekaatste signaal om de snelheid te bepalen.
