HSL - TRN

**Rapportage inspectie/onderzoek
betonkwaliteit en advies herstel**

| referentie | projectcode | status |
|---|---|---|
| RIS430-4/pouc/022 | RIS430-4 | definitief 2.0 |
| ir. A.J. Strijker | ir. J.J.T.M. Sanders | 24 september 2015 |

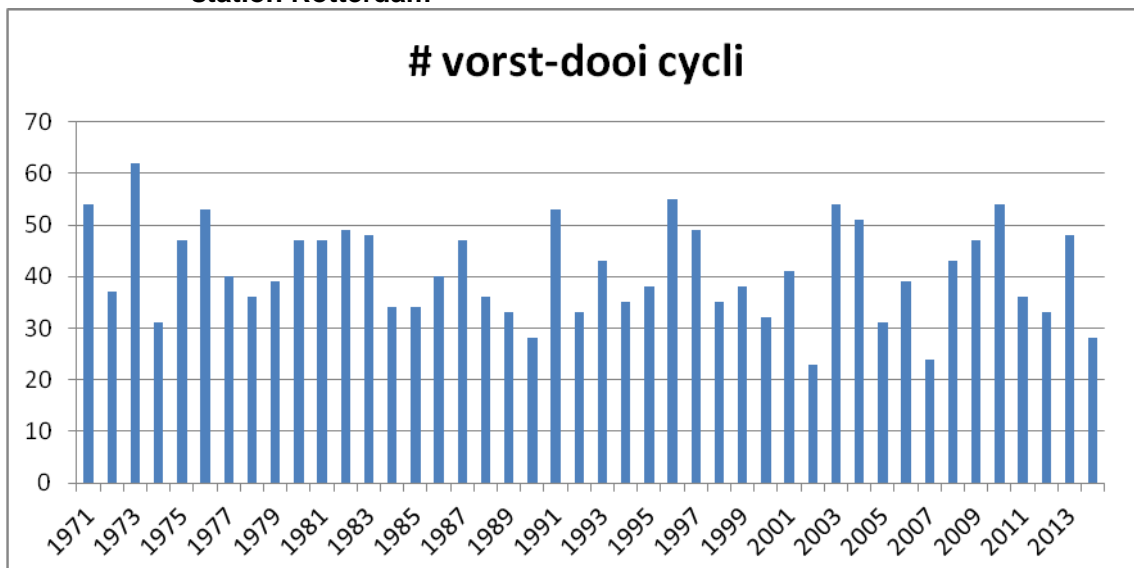
Tabel 4.3. Aantal vorst-dooi cycli per jaar (>5°C en <-5°C) tussen 1971 en 2014, meet station Rotterdam

In de onderstaande tabel zijn het aantal vorst-dooi cycli gegeven volgens eerder genoemde randvoorwaarde (>5°C en <-5°C). Het gemiddelde aantal cycli gemeten tussen 1971 en 2014 is dan 30 vorst-dooi cycli per jaar. In de afgelopen 10 jaar (2005 tot en met 2014) is de gemiddelde waarde 26 vorst-dooi cycli.

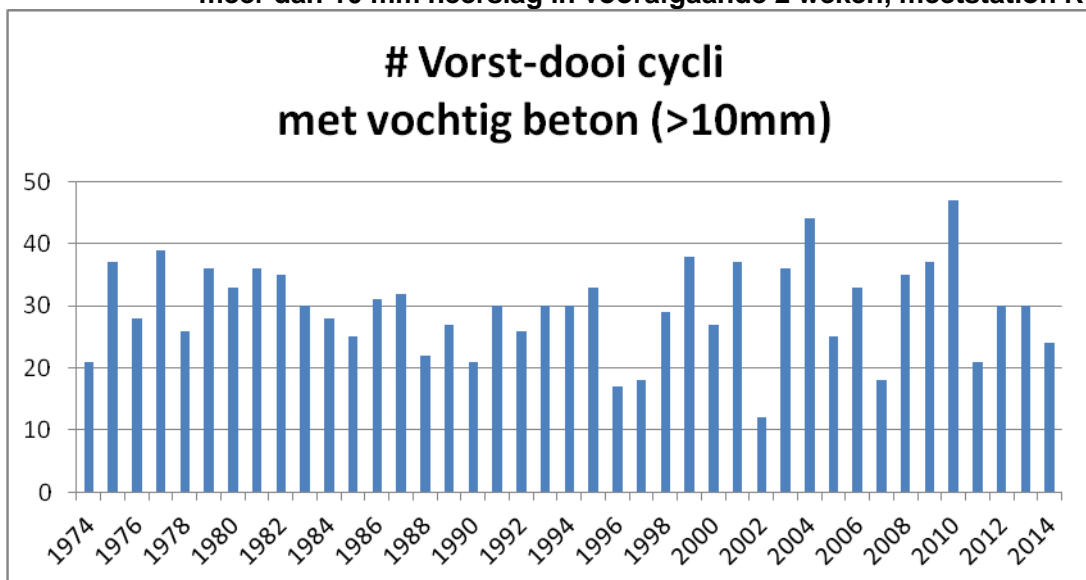
Tabel 4.5. Aantal vorst-dooi cycli per jaar (>2°C en <-2°C) tussen 1974 en 2014 met meer dan 10 mm neerslag in voorafgaande 2 weken, meetstation Rotterdam

In de onderstaande tabel zijn het aantal vorst-dooi cycli gegeven volgens eerder genoemde randvoorwaarde (>2°C en <-2°C) en waarbij het de 2 weken ervoor geregend heeft, waarbij er in totaal meer dan 10 mm neerslag gevallen is. Het aantal cycli is gegeven bij verschillende neerslaghoeveelheden. Het gemiddelde aantal cycli gemeten tussen 1974 en 2014 is 30 vorst-dooi cycli. In de afgelopen 10 jaar (2005 tot en met 2014) is de gemiddelde waarde 30 vorst-dooi cycli.

Als we een voorzichtige aanname doen voor het aantal vorst-dooi cycli per jaar waarbij er vorstschade op kan treden dan is dat 30 cycli per jaar. Met deze waarde zal in het volgende hoofdstuk verder gerekend worden.

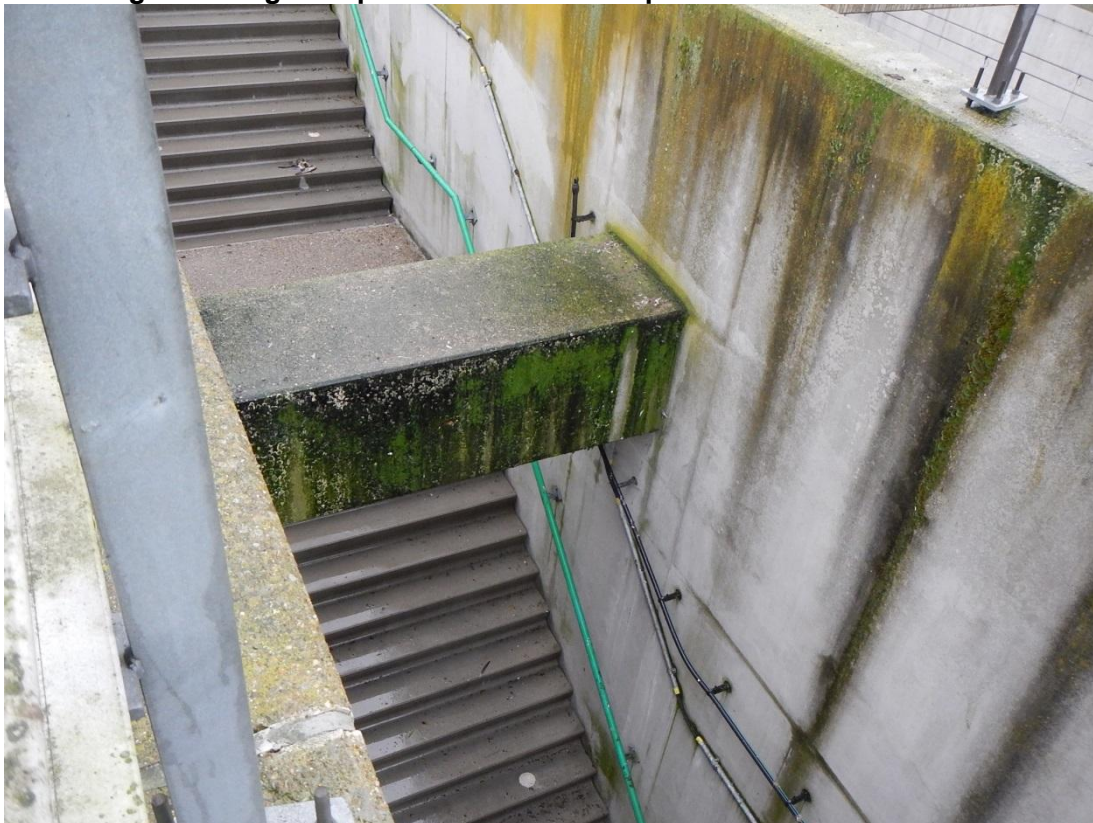
Afbeelding 6.1. Mosgroei op onbehandelde stempel

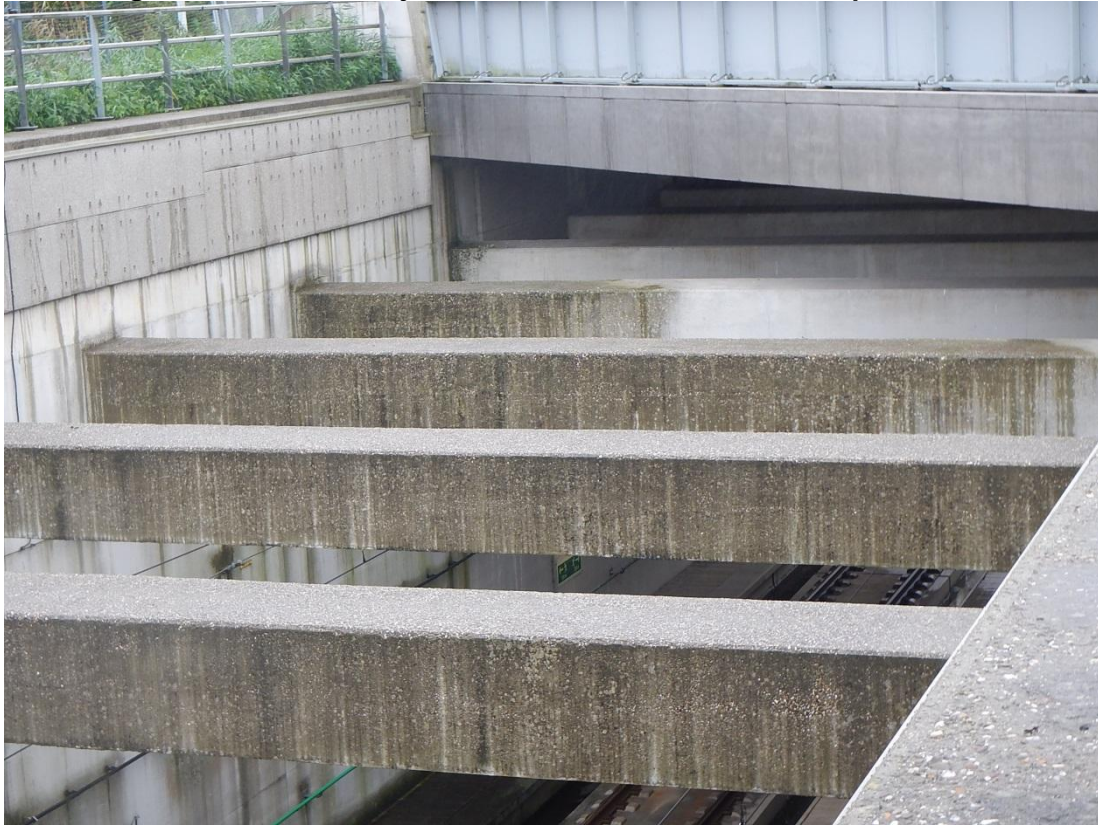
Afbeelding 6.2. Verschil uiterlijk beschutte en onbeschutte stempels

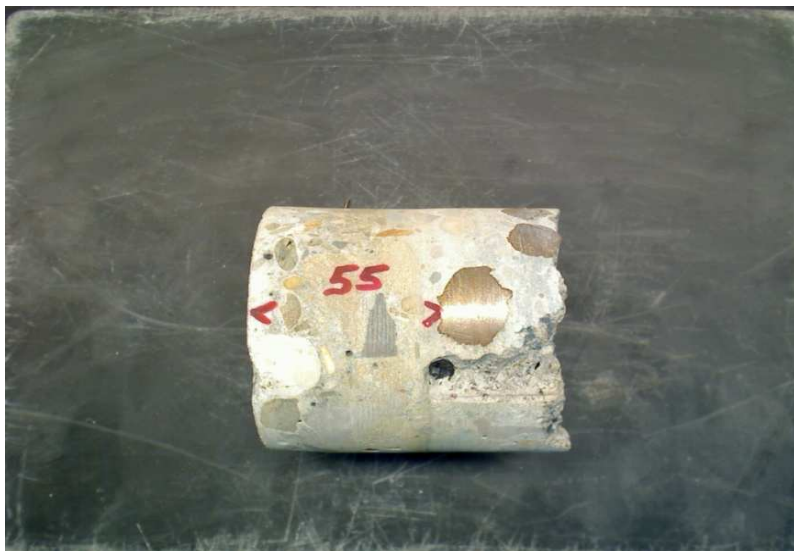
Project: Onderzoek cilinders 2014
Onderdeel: visuele inspectie cilinders
monstercode: 2A

Afmetingen:

hoogte: 103 mm
diameter: 94 mm

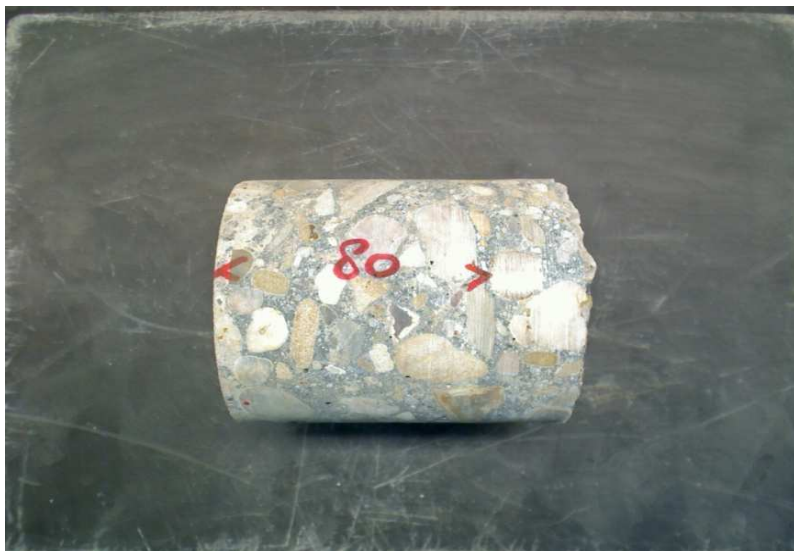
Project: Onderzoek cilinders 2014
 Onderdeel: visuele inspectie cilinders
 monstercode: 3

Afmetingen:

hoogte: 115 mm
 diameter: 94 mm

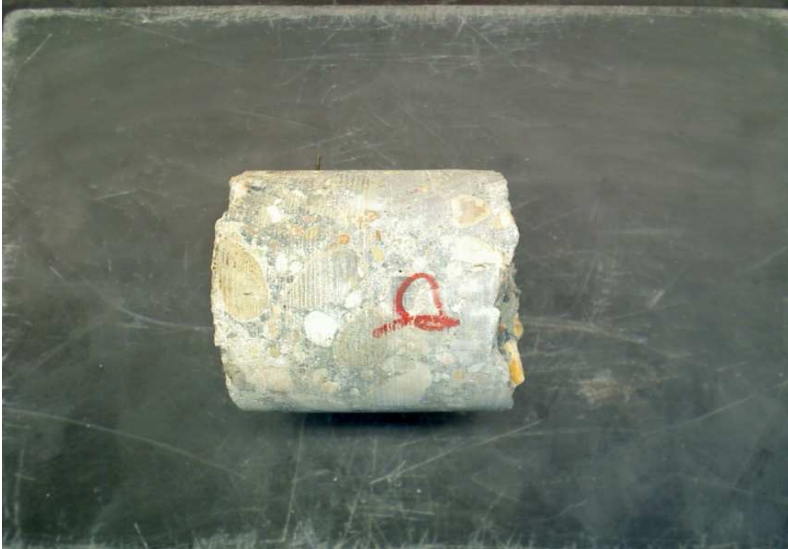
Project: Onderzoek cilinders 2014
 Onderdeel: visuele inspectie cilinders
 monstercode: 4

Afmetingen:

hoogte: 95 mm
 diameter: 94 mm

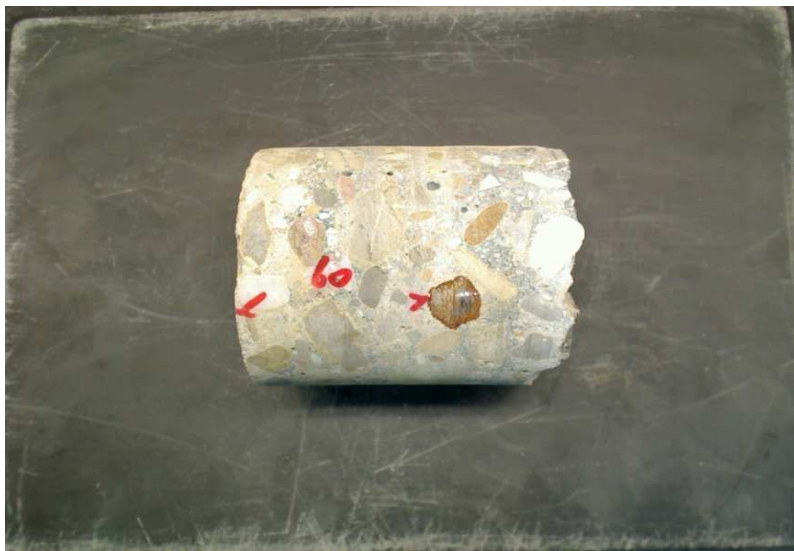
Project: Onderzoek cilinders 2014
Onderdeel: visuele inspectie cilinders
monstercode: 5

Afmetingen:

hoogte: 105 mm
diameter: 94 mm

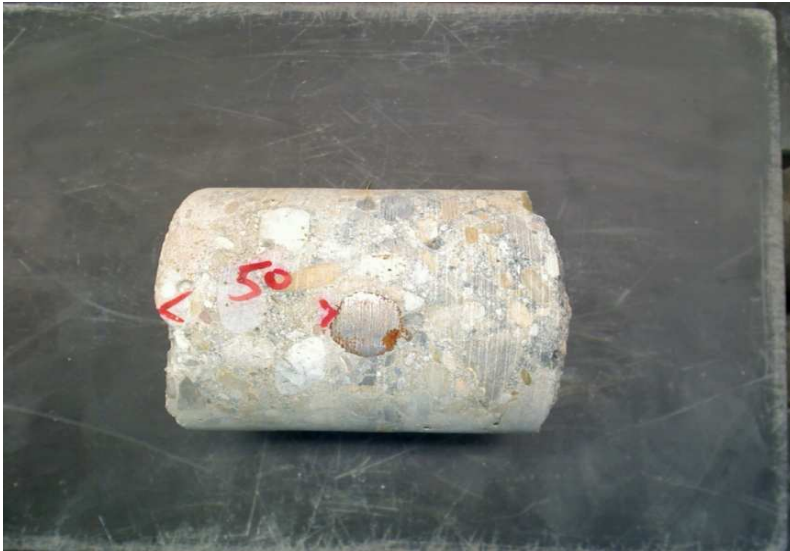
Project: Onderzoek cilinders 2014
 Onderdeel: visuele inspectie cilinders
 monstercode: 6

Afmetingen:

hoogte: 125 mm
 diameter: 94 mm

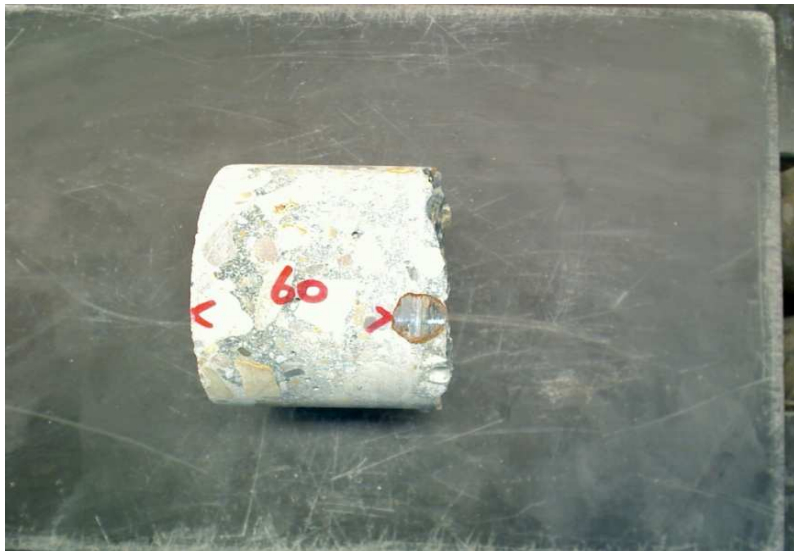
Project: Onderzoek cilinders 2014
Onderdeel: visuele inspectie cilinders
monstercode: 7

Afmetingen:

hoogte: 75 mm
diameter: 94 mm

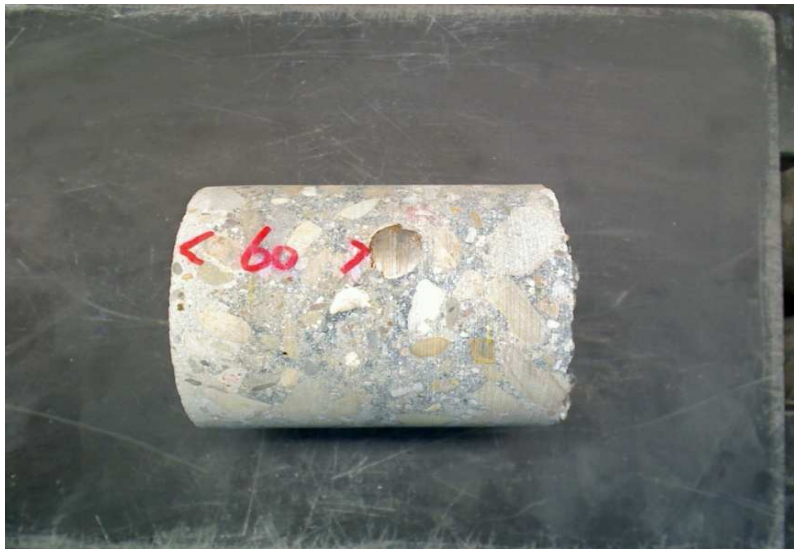
Project: Onderzoek cilinders 2014
Onderdeel: visuele inspectie cilinders
monstercode: 9

Afmetingen:

hoogte: 128 mm
diameter: 94 mm

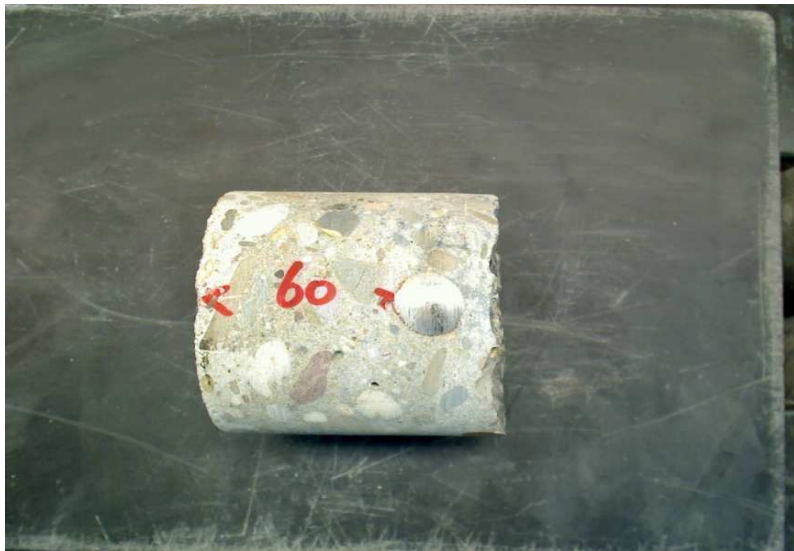
Project: Onderzoek cilinders 2014
Onderdeel: visuele inspectie cilinders
monstercode: 11

Afmetingen:

hoogte: 100 mm
diameter: 94 mm

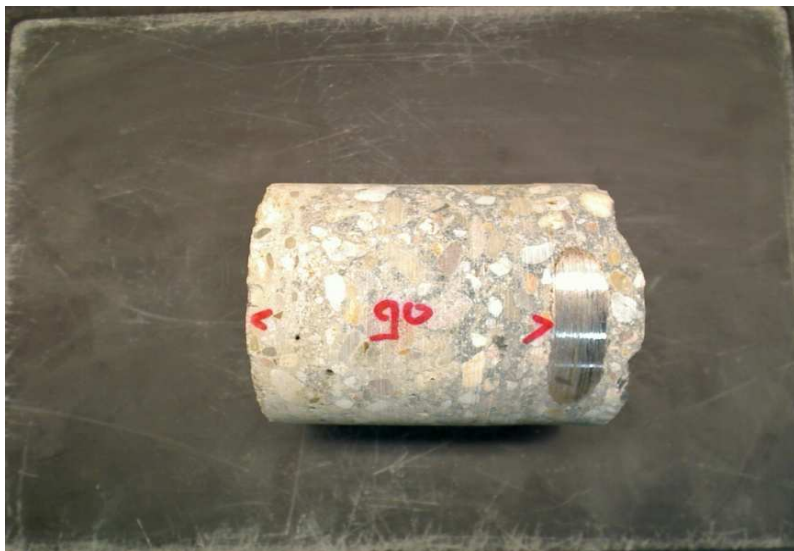
Project: Onderzoek cilinders 2014
 Onderdeel: visuele inspectie cilinders
 monstercode: 12

Afmetingen:

hoogte: 120 mm
 diameter: 94 mm

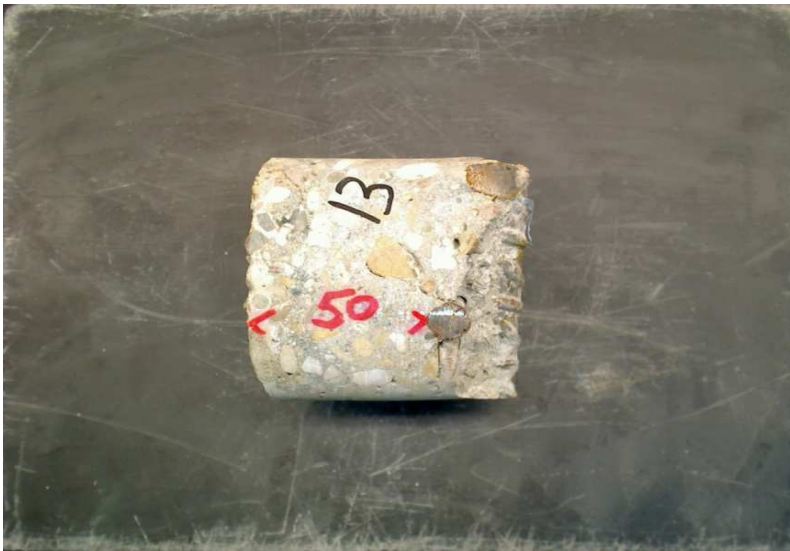
Project: Onderzoek cilinders 2014
Onderdeel: visuele inspectie cilinders
monstercode: 13

Afmetingen:

hoogte: 87 mm
diameter: 94 mm

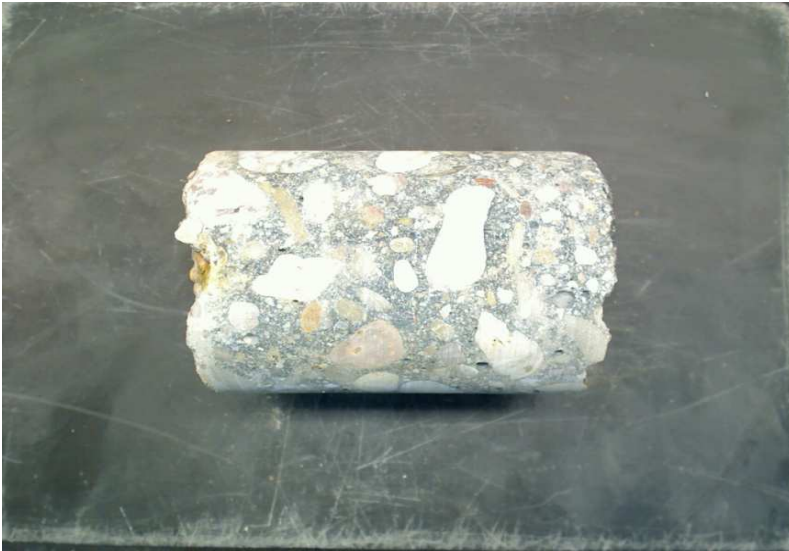
Project: Onderzoek cilinders 2014
 Onderdeel: visuele inspectie cilinders
 monstercode: 36

Afmetingen:

hoogte: 130 mm
 diameter: 94 mm

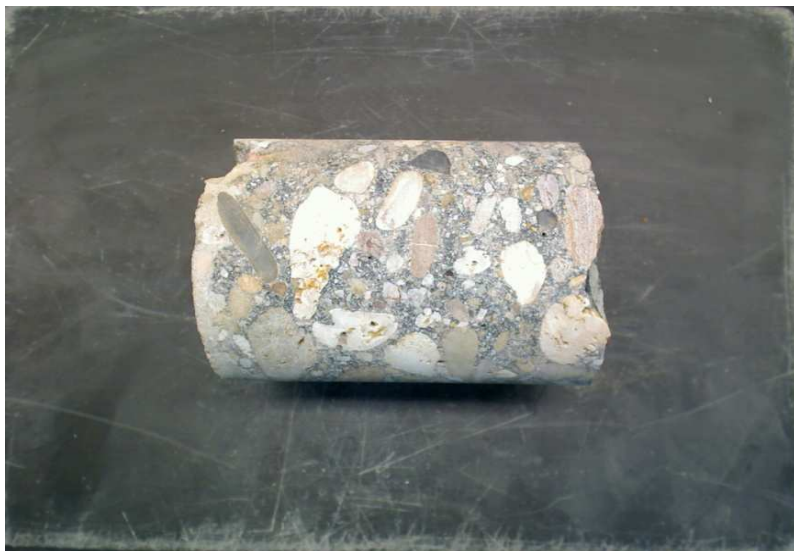
Project: Onderzoek cilinders 2014
 Onderdeel: visuele inspectie cilinders
 monstercode: 37

Afmetingen:

hoogte: 130 mm
 diameter: 94 mm

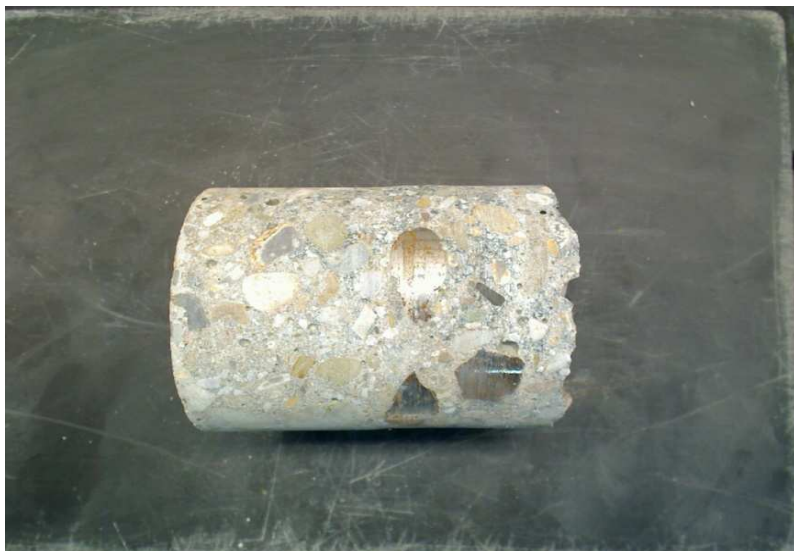
Project: Onderzoek cilinders 2014
Onderdeel: visuele inspectie cilinders
monstercode: 38

Afmetingen:

hoogte: 122 mm
diameter: 94 mm

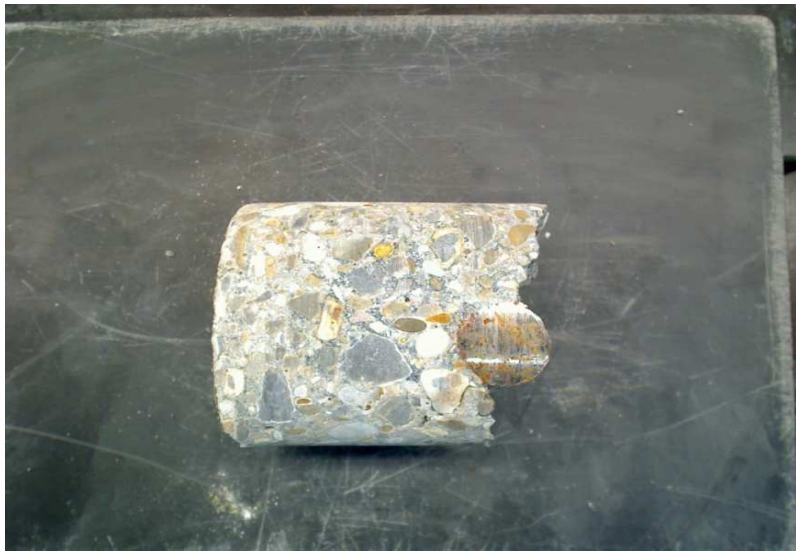
Project: Onderzoek cilinders 2014
 Onderdeel: visuele inspectie cilinders
 monstercode: 39

Afmetingen:

hoogte: 107 mm
 diameter: 94 mm

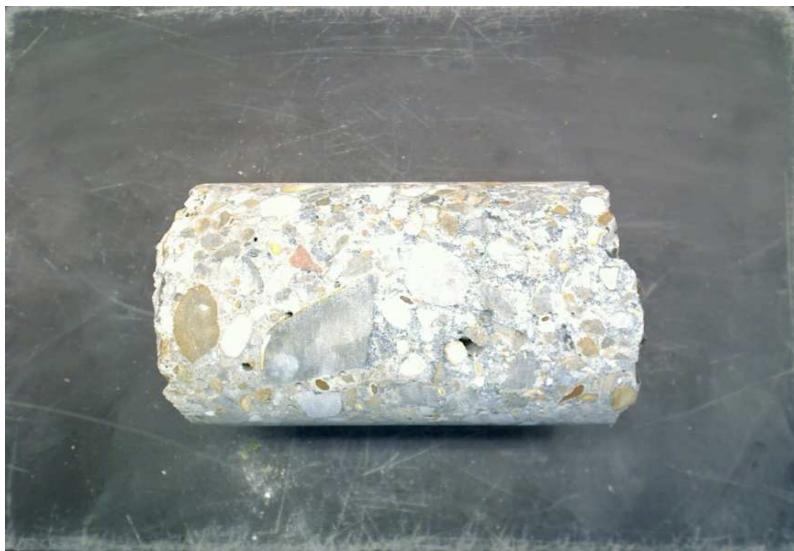
Project: Onderzoek cilinders 2014
 Onderdeel: visuele inspectie cilinders
 monstercode: 40

Afmetingen:

hoogte: 147 mm
 diameter: 94 mm

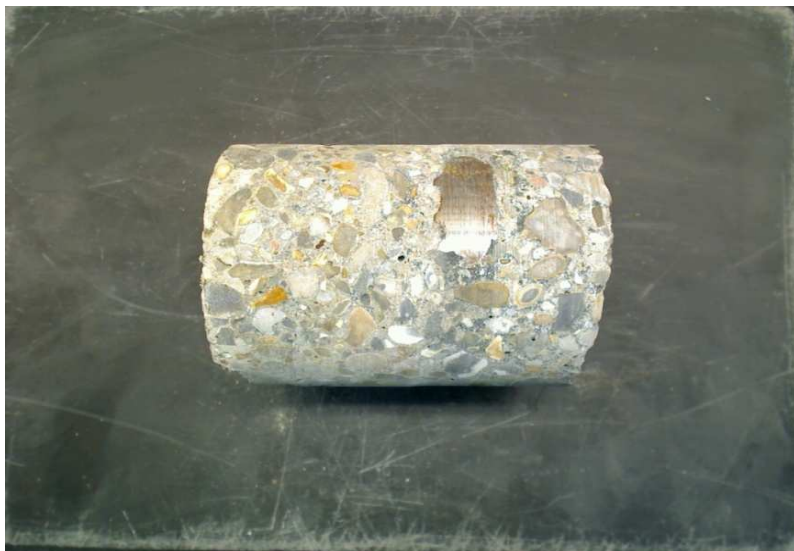
Project: Onderzoek cilinders 2014
Onderdeel: visuele inspectie cilinders
monstercode: 41

Afmetingen:

hoogte: 129 mm
diameter: 94 mm

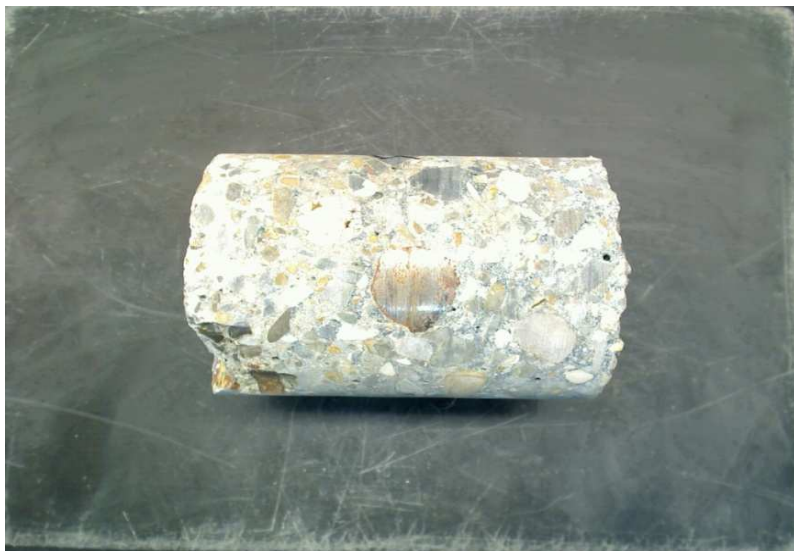
Project: Onderzoek cilinders 2014
Onderdeel: visuele inspectie cilinders
monstercode: 42

Afmetingen:

hoogte: 135 mm
diameter: 94 mm

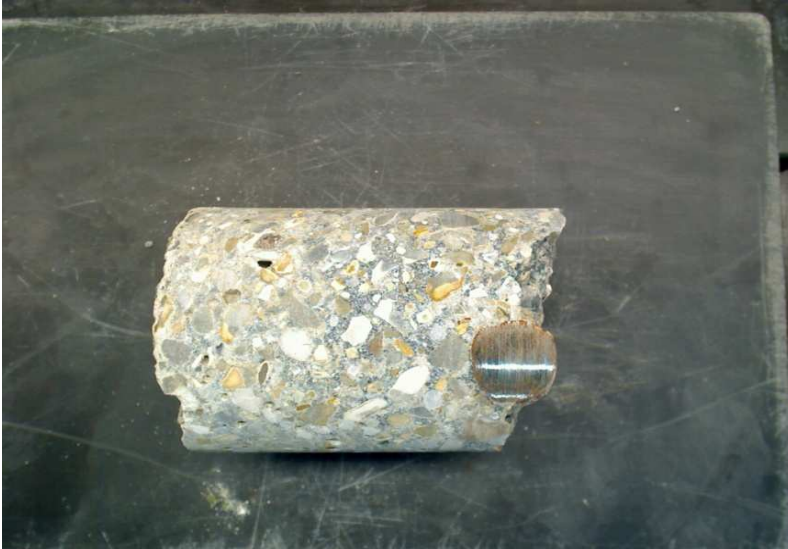
Project: Onderzoek cilinders 2014
Onderdeel: visuele inspectie cilinders
monstercode: 43

Afmetingen:

hoogte: 130 mm
diameter: 94 mm

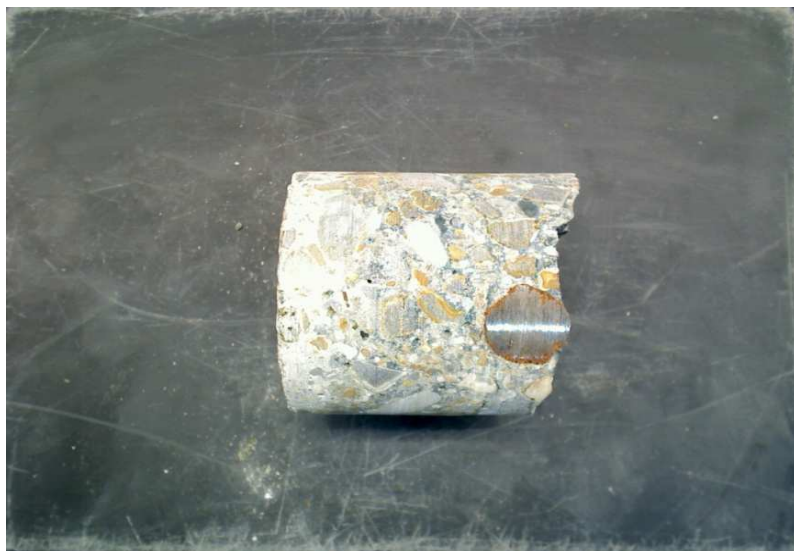
Project: Onderzoek cilinders 2014
Onderdeel: visuele inspectie cilinders
monstercode: 47

Afmetingen:

hoogte: 100 mm
diameter: 94 mm

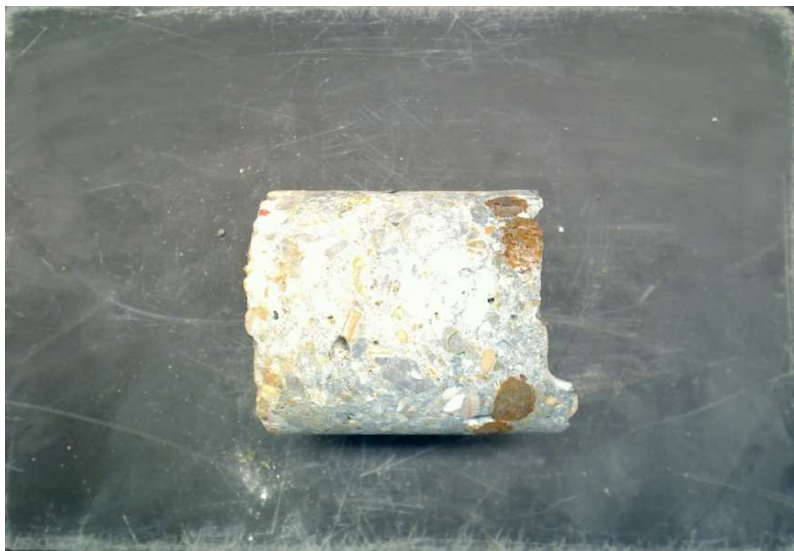
Project: Onderzoek cilinders 2014
 Onderdeel: visuele inspectie cilinders
 monstercode: 48

Afmetingen:

hoogte: 100 mm
 diameter: 94 mm

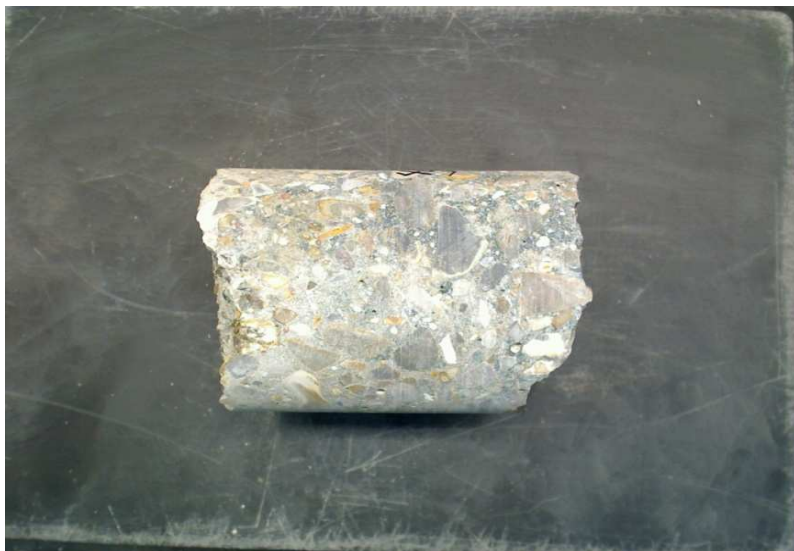
Project: Onderzoek cilinders 2014
 Onderdeel: visuele inspectie cilinders
 monstercode: 49

Afmetingen:

hoogte: 125 mm
 diameter: 94 mm

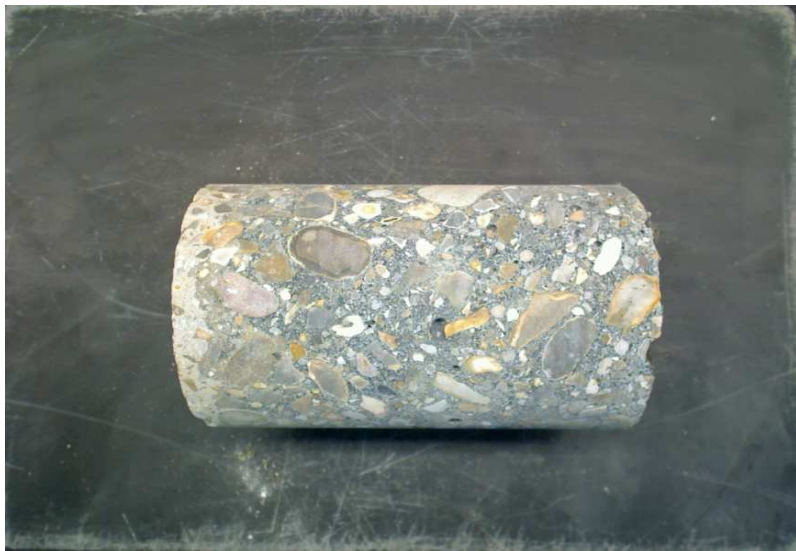
Project: Onderzoek cilinders 2014
 Onderdeel: visuele inspectie cilinders
 monstercode: 50

Afmetingen:

hoogte: 145 mm
 diameter: 94 mm

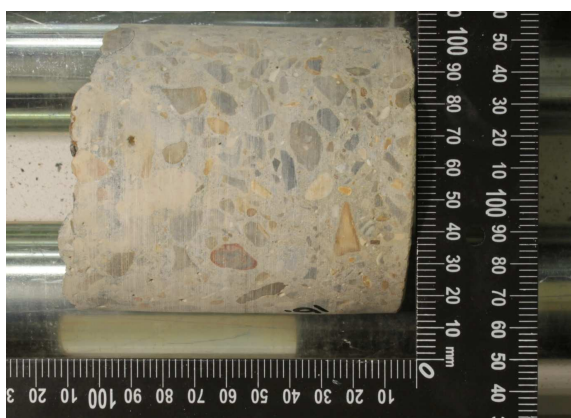
De verdichting van de cilinders varieert van matig tot goed verdicht met een kleine tot gematigde hoeveelheid luchtbelletjes. De grootte van de luchtbelletjes varieert van klein tot matig groot van aard. Het toeslagmateriaal is in de regel rond, kwartsachtig en gaaf. In enkele cilinders is gebroken en amorf toeslagmateriaal aangetroffen. De D_{max} varieert per cilinder (16 en 32 mm). In de meeste cilinders zijn verontreiniging met flint aanwezig. Dit kan een ASR gevoelig toeslagmateriaal zijn. Nergens zijn waterlenzen of enige vorm van segregatie (ontmenging) aangetroffen.

Figuur 1: Cilinder zoals aangeleverd door de opdrachtgever.

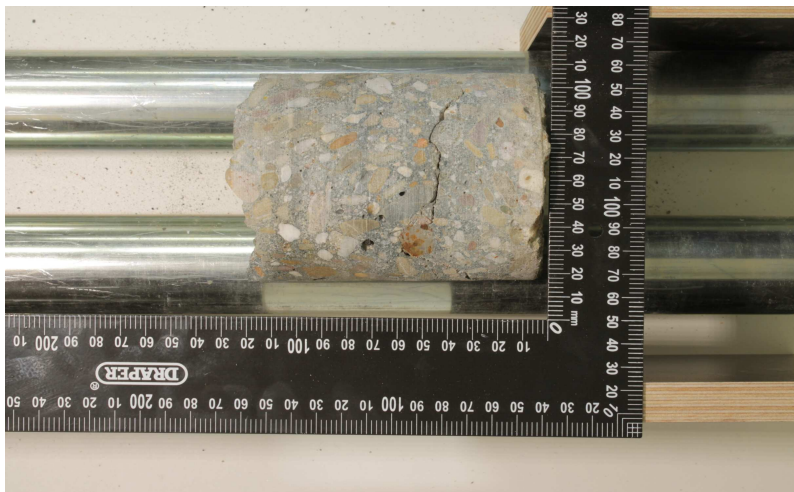
Project: Onderzoek cilinders 2014
 Onderdeel: visuele inspectie cilinders
 monstercode: 14

Afmetingen:

hoogte: 124 mm
 diameter: 93 mm

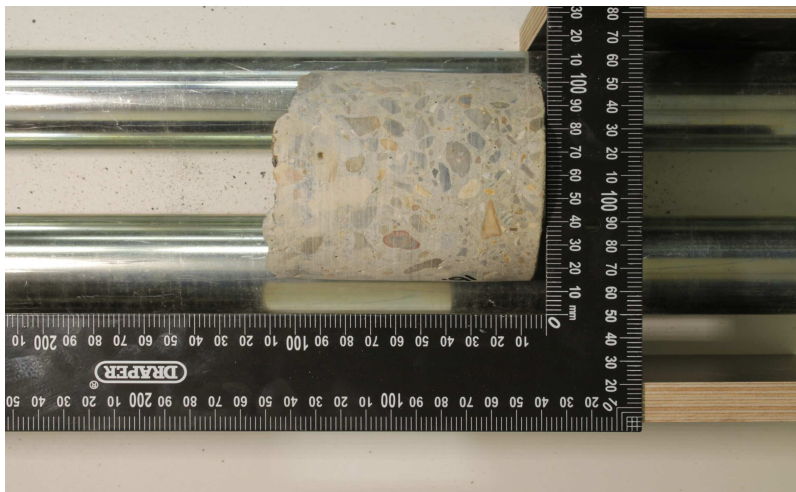
Project: Onderzoek cilinders 2014
Onderdeel: visuele inspectie cilinders
monstercode: 16

Afmetingen:

hoogte: 110 mm
diameter: 93 mm

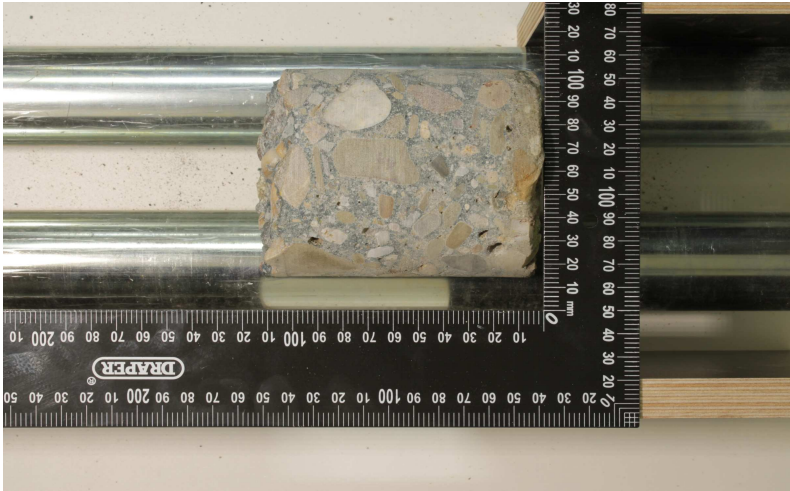
Project: Onderzoek cilinders 2014
Onderdeel: visuele inspectie cilinders
monstercode: 19

Afmetingen:

hoogte: 117 mm
diameter: 93 mm

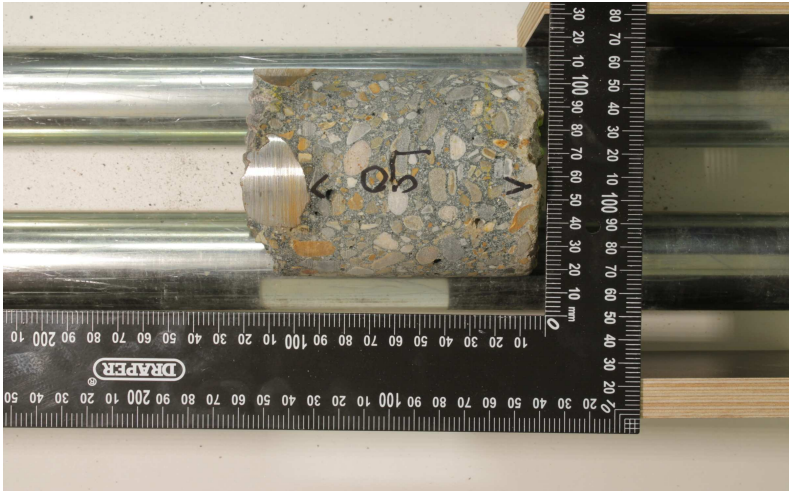
Project: Onderzoek cilinders 2014
 Onderdeel: visuele inspectie cilinders
 monstercode: 21

Afmetingen:

hoogte: 125 mm
 diameter: 93 mm

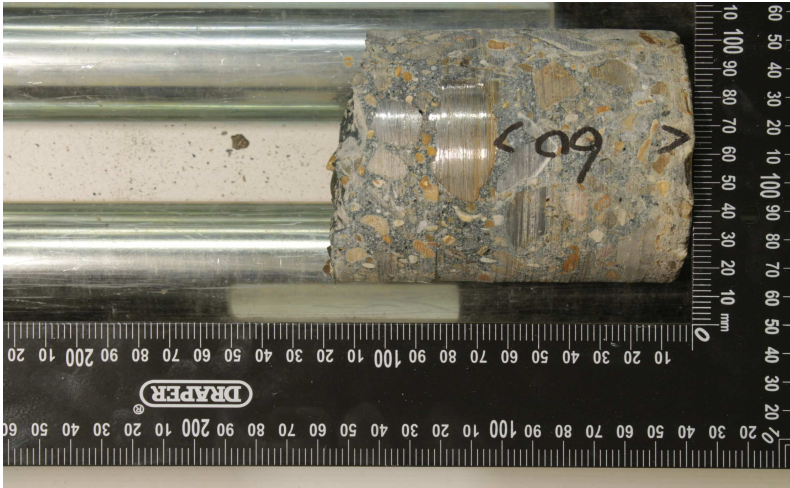
Project: Onderzoek cilinders 2014
Onderdeel: visuele inspectie cilinders
monstercode: 25

Afmetingen:

hoogte: 115 mm
diameter: 93 mm

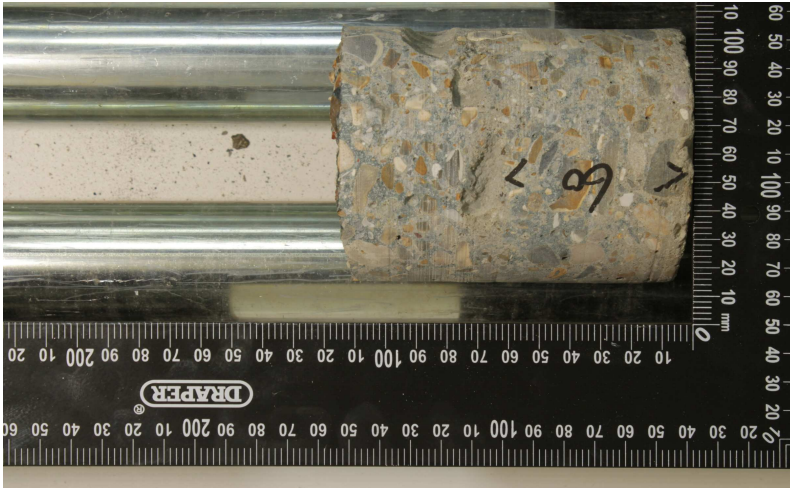
Project: Onderzoek cilinders 2014
Onderdeel: visuele inspectie cilinders
monstercode: 28

Afmetingen:

hoogte: 115 mm
diameter: 93 mm

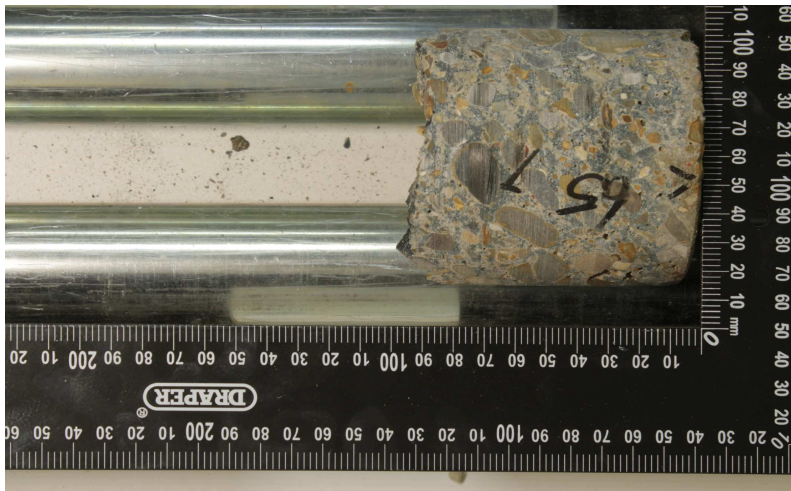
Project: Onderzoek cilinders 2014
Onderdeel: visuele inspectie cilinders
monstercode: 31

Afmetingen:

hoogte: 95 mm
diameter: 93 mm

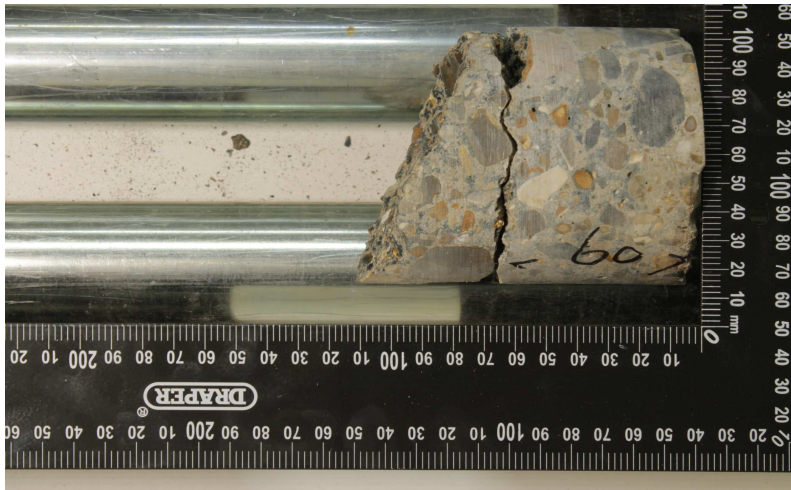
Project: Onderzoek cilinders 2014
 Onderdeel: visuele inspectie cilinders
 monstercode: 34

Afmetingen:

hoogte: 110 mm
 diameter: 93 mm
