TNO-rapport

TNO 2018 R11484

Technisch onderzoek Stint

Datum	12 december 2018
Auteur(s)	[REDACTED]
Exemplaarnummer	
Oplage	
Aantal pagina's	41 (incl. bijlagen)
Aantal bijlagen	
Opdrachtgever	Inspectie Leefomgeving en Transport t.n.v. de heer van Diepenbeek Postbus 16191 2500 BD Den Haag
Projectnaam	Onderzoek Stint
Projectnummer	[REDACTED]

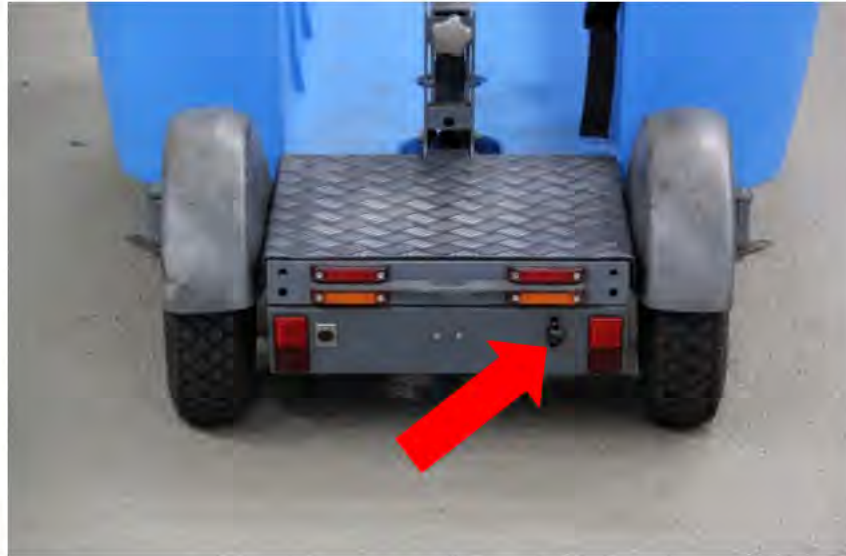
Het keuringsvoertuig is niet voorzien van een bedrijfsrem. Er is wel een parkeerrem op de motor aangebracht die het voertuig automatisch blokkeert als het voertuig tot stilstand komt en die automatisch gelicht wordt als de bestuurder de gashendel bedient. Deze parkeerrem kan ook handmatig worden ontgrendeld met een ‘vrijloophendel’. De vrijloophendel voor het handmatig ontgrendelen van de parkeerrem is aangebracht aan de achterkant van het bestuurdersplatform (rode pijl in Figuur 5). Het voertuig kan vrij rollen als deze hendel ontgrendeld is (hendel naar beneden). Als de rem handmatig ontgrendeld is kan het voertuig vrij rollen maar de elektrische voortstuwing kan dan niet worden geactiveerd. Om de elektrische aandrijving te kunnen activeren moet de remhendel altijd in vergrendelde toestand staan.

Figuur 5: Stint Vrijloophendel

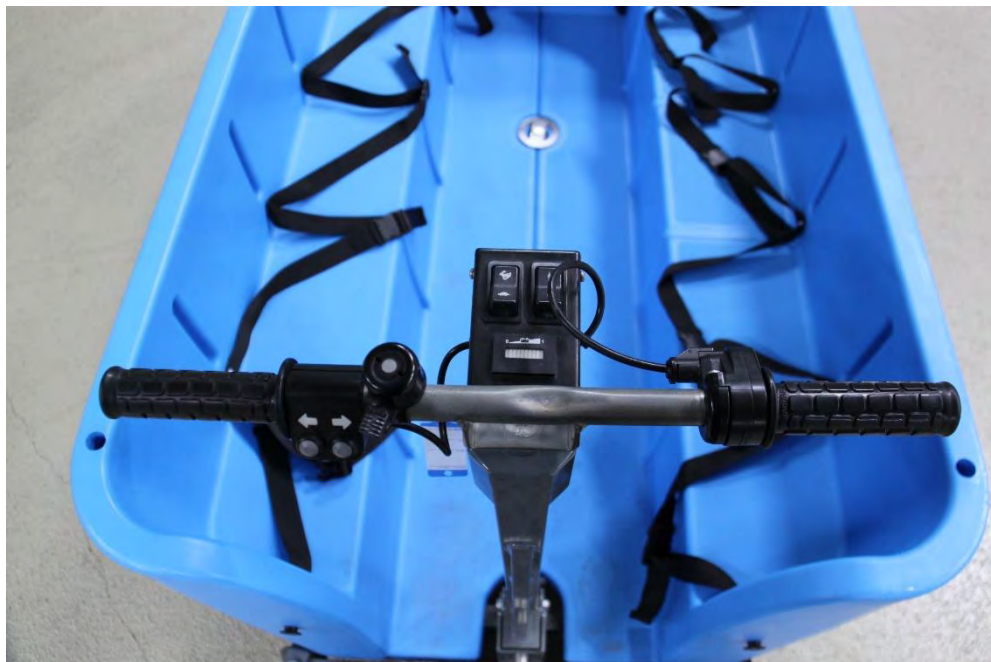
Het stuur van het keuringsvoertuig bestaat uit een recht fietsstuur met twee handvaten (zie Figuur 6). Het rechterhandvat is de gashendel waarmee de snelheid van het voertuig kan worden geregeld. Dit is het enige bedienement om de snelheid te regelen; er is geen remhendel of rempedaal aangebracht. Aan het stuur en de stuurkolom zijn ook de andere bedienelementen aangebracht. Deze bedienelementen bestaan uit:

- een contactslot met twee standen: aan/uit. Opvallend is dat de sleutel niet (meer) vergrendeld is in het contactslot; de sleutel kan uitgenomen worden als het contact 'aan' staat;
- een tuimelschakelaar met twee standen namelijk vooruit/achteruit;
- een tuimelschakelaar met twee standen voor instelling van de maximale rijnsnelheid: snel/langzaam;
- een bel;
- twee drukknoppen voor richtingaanwijzer: links/rechts; en
- een indicator voor de laadstatus van de batterij.

Figuur 6: Stint [redacted] Stuur met bedienelementen

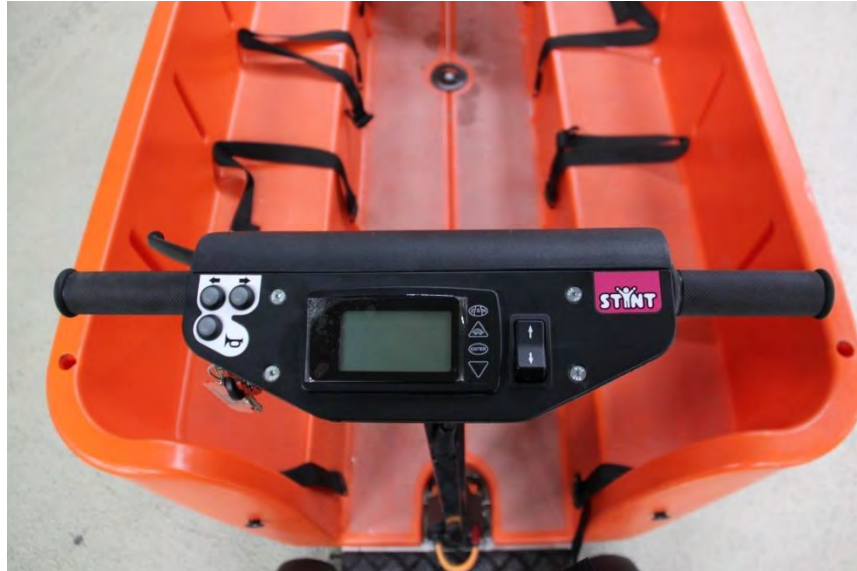
Aan het stuur is bij het linkerhandvat een remhendel aangebracht die de bedrijfsrem bedient. Remmen is bij het nieuwere model mogelijk door de gashendel terug te draaien naar de nulstand en/of door de remhendel te bedienen. Opvallend is dat de bedrijfsrem minder krachtig is dan de elektrische aandrijving; bij conflicterende commando's ('gasgeven' met de gashendel en remmen met de remhendel) komt het voertuig niet tot stilstand maar blijft op een lagere snelheid doorrijden.

Figuur 10: stuur met bedienelementen
