Onderzoek Stint

Modificaties en modellen

Datum

11 december 2018

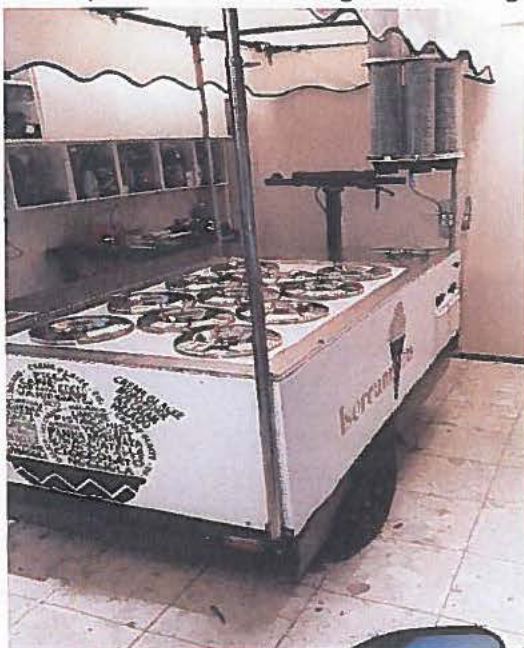
- Bij [REDACTED] zijn 2 identieke Stints, beiden op basis van eigendom, in gebruik. Ten behoeve van het onderhoud is een abonnement afgesloten met Noorenz B.V.;
- De activiteit in deze onderneming bestaat, volgens de gegevens van de KvK, uit het exploiteren van ijsvent karren. Volgens heer Kokelaar betreft het daadwerkelijk het verkopen van ijs;
- Door de onderneming zijn bij Noorenz B.V. twee Stints, zonder opbouw, gekocht;
- Op het chassis van de Stint is, door Noorenz B.V., een platform geïnstalleerd. Op dit platform is later de opbouw bevestigd;
- De ijskar opbouw is in opdracht van [REDACTED] in Italië en door een Italiaanse onderneming uitgevoerd. De opbouw weegt totaal ongeveer 150 kilogram en voor de verkoop wordt maximaal ongeveer 40 kilogram ijs vervoerd;

- De opbouw is, na montage, niet ter beoordeling aan Noorenz B.V. voorgelegd;
- De Stints zijn pas recent aangeschaft. Derhalve heeft nog geen onderhoud aan de Stints plaatsgevonden.

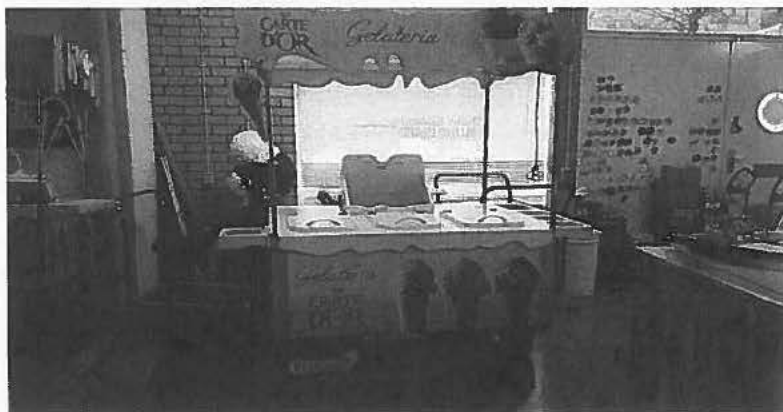
- Bij [REDACTED] zijn zes Stints, allen op basis van eigendom, in gebruik. Ten behoeve van het onderhoud is een abonnement afgesloten met Noorenz B.V.;
- De activiteit in deze onderneming is de verkoop van ijs op locatie, met ijskarren;
- De zes Stints zijn sinds ongeveer twee jaar in gebruik;
- Sinds de ingebruikname hebben zich geen problemen met de gebruikte Stints voorgedaan. Er zijn geen veertjes in de gashendels vervangen;
- Door Noorenz B.V. zijn alleen de kale chassis geleverd. De opbouwen zijn door een andere onderneming op deze chassis bevestigd. Het aanbrengen van deze opbouwen is wel in overleg met Noorenz B.V. gebeurd.

Door mij, rapporteur, wordt opgemerkt dat tijdens dit onderzoek een Stint werd onderzocht, welke in de chassisbalk was voorzien van het codenummer [REDACTED]. Tevens was de meldcode [REDACTED] in deze chassisbalk ingefreesd.

Volgens de gegevens in de administratie van Noorenz B.V., is dit unieke codenummer afgegeven voor een Stint, model BSO.

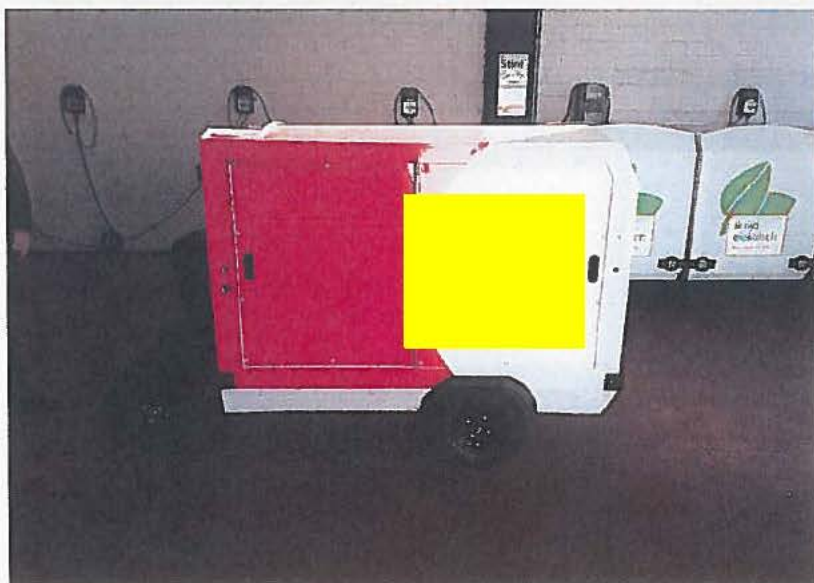
- Bij [REDACTED] zijn 79 Stints, allen op leasebasis, in gebruik;
- Alle Stints zijn, na de maatregel van de minister, onmiddellijk volledig stilgezet. Ze worden derhalve noch op de openbare weg noch in de bedrijfsruimtes gebruikt;
- De Stints, gebruikt door [REDACTED] onderscheiden zich van de meer bekende "personen"-Stints vanwege hun opbouw. Op de Stints van [REDACTED] is een gesloten laadbak bevestigd. Dit met het oog op het feit dat de Stints van [REDACTED] uitsluitend gebruikt worden voor transport van post (brieven en/of postpakketten);

- Ten aanzien van de Stints van [REDACTED] kan niet worden gesteld dat men bekend is met een overmatig aantal storingen. Een enkele keer is een veer of een accu vervangen maar niet meer dan sporadisch;
- [REDACTED] is niet in het bezit van onderhoudsrapporten. Deze worden bijgehouden door de leverancier van de Stint, die ook het onderhoud verzorgt;

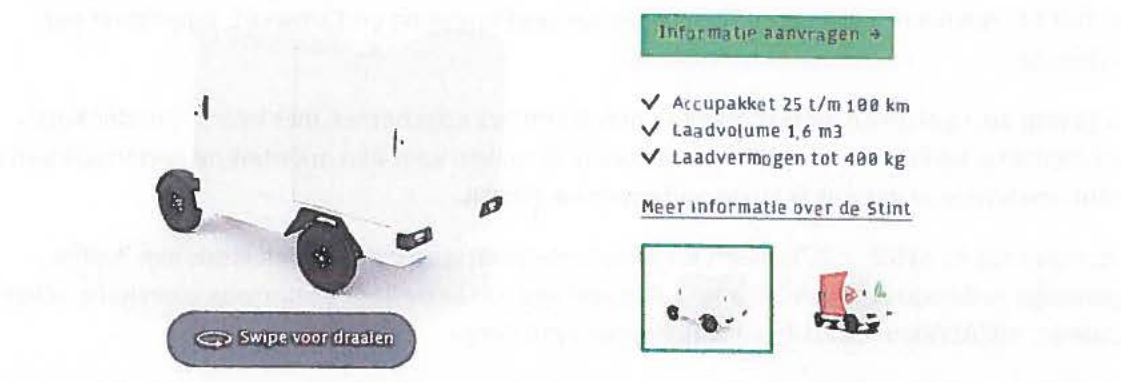
Voor de technische informatie betreffende dit model Stint, i.c. model Cargo, is de site van Stintum (www.Stintum.com) geraadpleegd.

The screenshot shows a white cargo e-bike with a large rear cargo box. Below the bike is a button that says "Swipe voor draaien". To the right, there is a green button "Informatie aanvragen →" and a list of features:

- ✓ Accupakket 25 t/m 100 km
- ✓ Laadvolume 1,6 m3
- ✓ Laadvermogen tot 400 kg

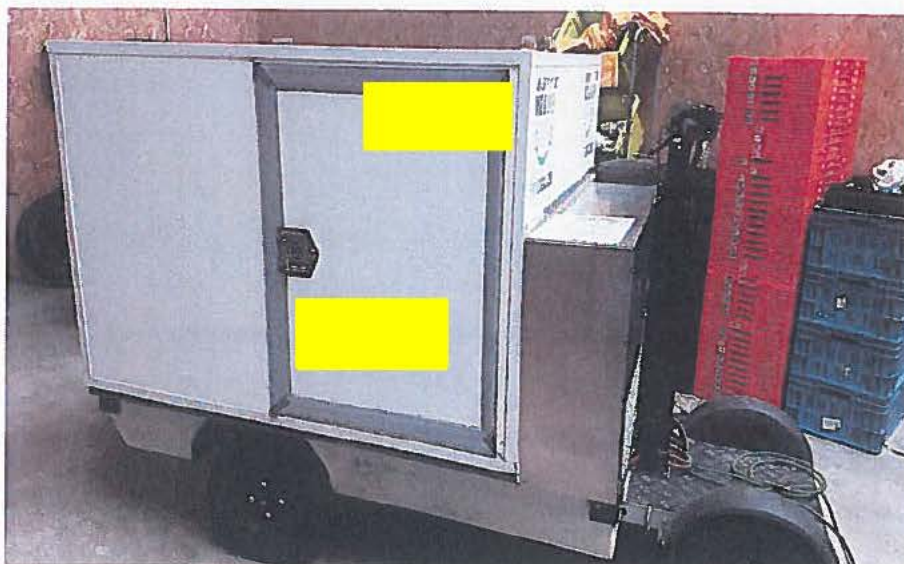
- Binnen de onderneming zijn tien personeelsleden die met de Stint (kunnen) rijden;
- De vier Stints zijn sinds eind mei 2018 in gebruik;
- Sinds de ingebruikname is het twee keer voorgekomen dat het veertje in de gashendel is gebroken. In beide gevallen wisten de bestuurders hoe te handelen, namelijk de gashendel terugdraaien in de nul-stand. Hierdoor kon voorkomen worden dat er schade of lichamelijk letsel heeft kunnen ontstaan;

Door mij, rapporteur, wordt opgemerkt dat op de gashendel een witte kruismarkering was aangebracht. Volgens de leverancier van de Stint wordt deze markering aangebracht als de gasveer is vervangen.

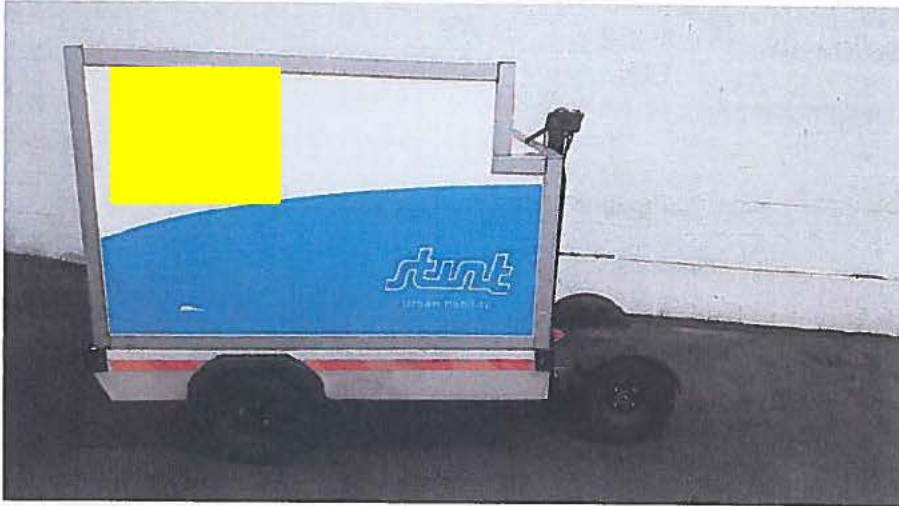
- De onderneming [REDACTED] bestaat niet meer. Dit naar aanleiding van een overname door de onderneming [REDACTED]. Deze laatste onderneming is inmiddels kennelijk ook overgenomen, maar niet bekend door wie;
- De Stint met overwegend witte opbouw betreft het prototype (Opm. rapporteur: deze Stint was voorzien van het codenr. [REDACTED] en betrof het model Cargo geïsoleerd vierkant proto klapdeur). Op basis van dit prototype is men gekomen tot de uiteindelijke opbouw met blauwe opdruk.

Ik, rapporteur, zag bij beide Stints witte (kruis)-markeringen op de gashendel. Dit betekent, volgens de leverancier, dat de gasveertjes zijn vervangen.
