A73 Aansluiting
Maasbracht -
Roertunnel (Concept)

Beoordeling inrichting
op- en afritten

Rijkswaterstaat WVL
Beoordeling

Datum	21 december 2018
Kenmerk	00386.20181221.N2.01
Eerste versie

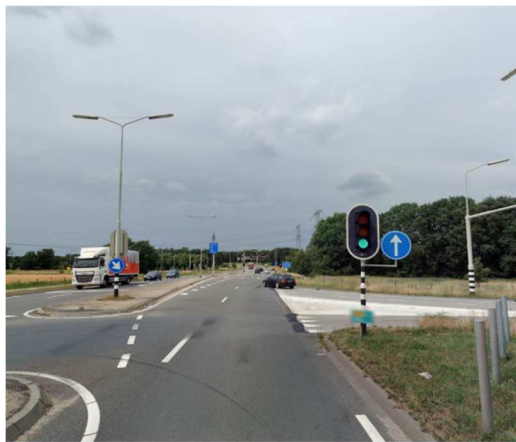
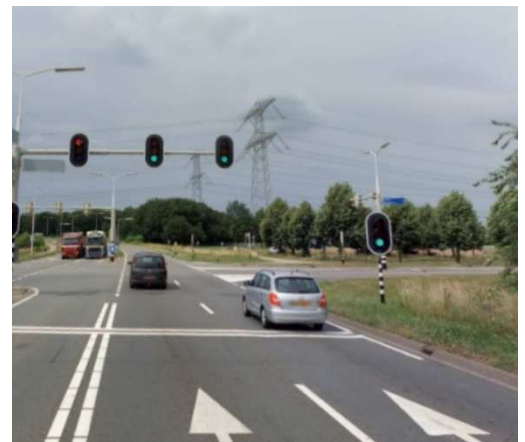
Figuur links kruispunt aansluiting A73, rechts kruispunt het Vonderen/Rijksweg.

5. De verkeerslichten vanuit het oosten kennen een volle lens. Dit is conform Regeling, vanwege de zichtbaarheid. De lens geeft hierdoor echter geen aanwijzing van de verplichte rijrichting: rechtdoor. En versterkt de vergissing van een weggebruiker die van plan is rechtsaf de afrit op te rijden. Het verkeerslicht is hierdoor bovendien identiek aan die op het volgende kruispunt, waar wel rechtsaf kan worden geslagen. Beide verkeerslichten houden zo een eenmaal gemaakte vergissing (keuze rechts af te slaan) in stand.

- Een rechtdoorpijl in de VRI, deze werkt dwingender dan borden of een volle lens.
- Een fysiek eiland in de afrit.
