Datum 6 juni 2019  
Ons kenmerk SAHED2ZT3ZEY-216662850-784  
Bijlage(n) onderzoeksrapport "Toeval of structureel incidentalisme"  
Onderwerp onderzoeksrapport Crisislab – veiligheid emplacement Kijfhoek

# Toeval of structureel incidentalisme?

*Vijf 'incidenten' op Kijfhoek in de zomer van 2018  
nader beschouwd*

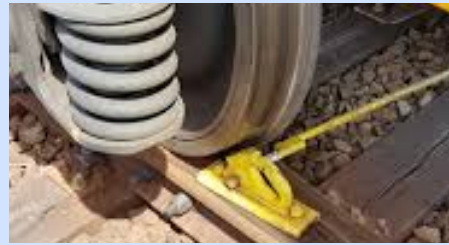
Een remslof is een metalen keg die op het spoor wordt gelegd om wagons af te remmen. Als een wagon 'op de remslof rijdt', schuift deze over het spoor. Door de wrijving remt de wagon dan af zodat de wagon, afhankelijk van de omstandigheden, binnen enkele centimeters tot meters stopt.

**Foto 1:** De remslof (geel) die tijdens het incident op 18 juli in de wissel is geduwd.

Elke keer als een groepje wagons door een bijdrukkan tegen de al gehevelde wagons wordt geduwd, schuiven de remsloffen, en daarmee de gehevelde wagons, wat mee. Dat is een regulier onderdeel van het heuvelproces. De wagons mogen daarbij echter niet voorbij de laatste kritische telkring komen, omdat anders de kans bestaat dat ze op het reguliere doorgaande spoor terecht kunnen komen.<sup>18</sup>

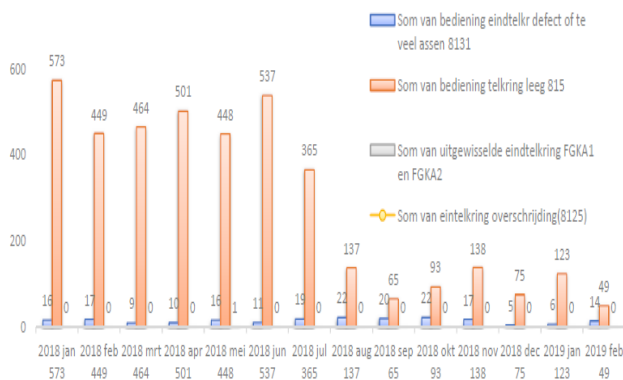
Het gebruik van dit olifantenpaadje tot en met de zomer van 2018 is zichtbaar in het registratiesysteem van de heuvelprocesleiders. Na de zomer van 2018 is namelijk de procedure voor de heuvelprocesleider aangepast: zodra een wagon voorbij de eerste assenteller komt moet de serie wagons (de heuveling mag wel afgemaakt worden) al worden teruggeduwd.<sup>36</sup> De cijfers laten dan ook zien dat de telkring veel minder vaak gereset hoeft te worden, zie tabel 1.

**Tabel 1:** Oranje staven zijn het aantal resets.

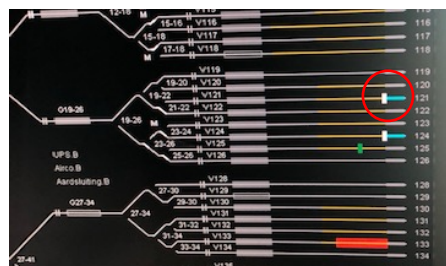
het eerst om een relatief dun geel 'streepje' op het scherm ging, is dit streepje nu dikker gemaakt en van een blauwe kleur voorzien (zie foto 2). Er was en is een aparte melding (extra wit blokje) in het scherm gegeven als de tweede assenteller wordt gepasseerd.

Foto 2: Een deel van één van de schermen van de heuvelprocesleider.

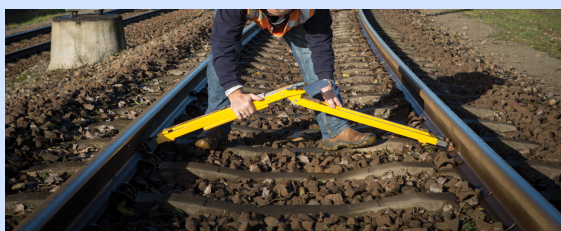
De kortsluitlans simuleert door verbinding van beide rails van een spoor een spoorbezetting. Automatisch wordt bij een spoorbezetting het seinbeeld aangepast. Andere treinen die dat gebied in willen rijden, krijgen dan een stop tonend sein te zien.

Foto 3: Plaatsen van een kortsluitlans door een medewerker van Strukton.

Een belangrijk nadeel van het fysiek moeten installeren van veiligheidsmaatregelen, waaronder kortsluitlansen, is dat tijdens het installeren van deze maatregelen er nog geen sprake van bescherming is. Kortsluitlansen werken bijvoorbeeld pas wanneer ze fysiek in het spoor geplaatst zijn. Tijdens het plaatsten van de lansen leveren ze nog geen bescherming op.

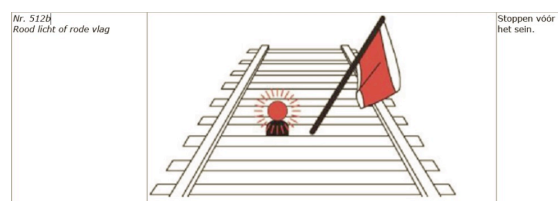
Het 'gewone' stop tonende sein 512b is een rode lamp of vlag die in het spoor wordt geplaatst en die betekent dat treinen hier niet door mogen (door)rijden.

Sein 512b uit seinboek.<sup>50</sup>

De innovatie is dat vlag en lamp vast in het spoor worden bevestigd en op afstand geactiveerd kunnen worden door de LWB. Daardoor hoeft geen functionaris, slechts eenzijdig beveiligd, het spoor in en kost het activeren van de beveiligingsmaatregelen veel minder tijd.

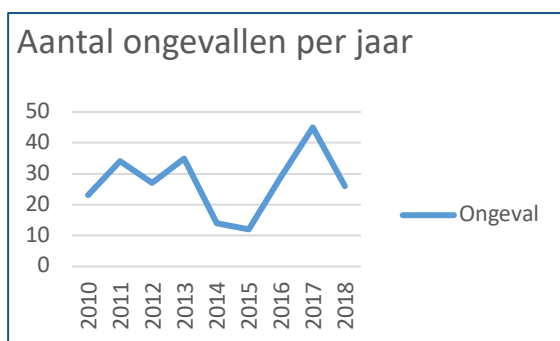
Het begrip ongeval in figuur 1 is door ProRail breed gedefinieerd. Onder een ongeval vallen de volgende verschillende subcategorieën, van zwaar tot licht: botsing trein, milieuongevallen (lekkage van milieugevaarlijke stoffen), ontsporingen, Arbo ongevallen bij aannemer die werkzaam is op het terrein, brand/explosie/rook en overwegongevallen op het terrein.

Figuur 1: Aantal ongevallen op emplacement Kijfhoek per jaar.

De grootste categorie ongevallen zijn de milieuongevallen (onderverdeeld in hoge en lage uitstroom, lekkage aan een locomotief en lekkage van niet gevaarlijke stoffen). De fluctuaties tussen de jaren in figuur 1 worden voornamelijk veroorzaakt door een stijging of daling in deze categorie.

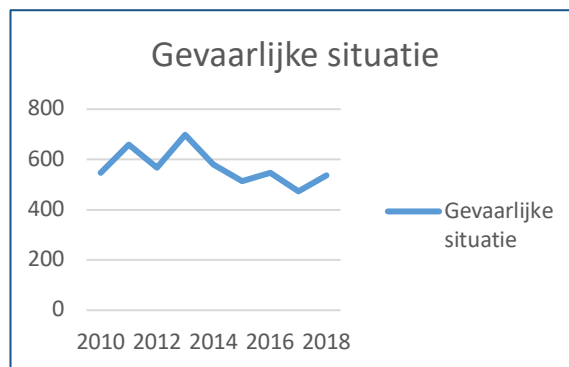
Figuur 2: Aantal gevaarlijke situaties op emplacement Kijfhoek per jaar.

Op basis van deze cijfers kan dus niet gesteld worden dat het aantal incidenten op Kijfhoek toeneemt, of dat 2018 een afwijkend jaar was ten opzichte van andere jaren.
