Veiligheid van op afstand bediende bruggen

Lessen uit het ongeval Prins Bernhardbrug
Zaandam

Den Haag, september 2019

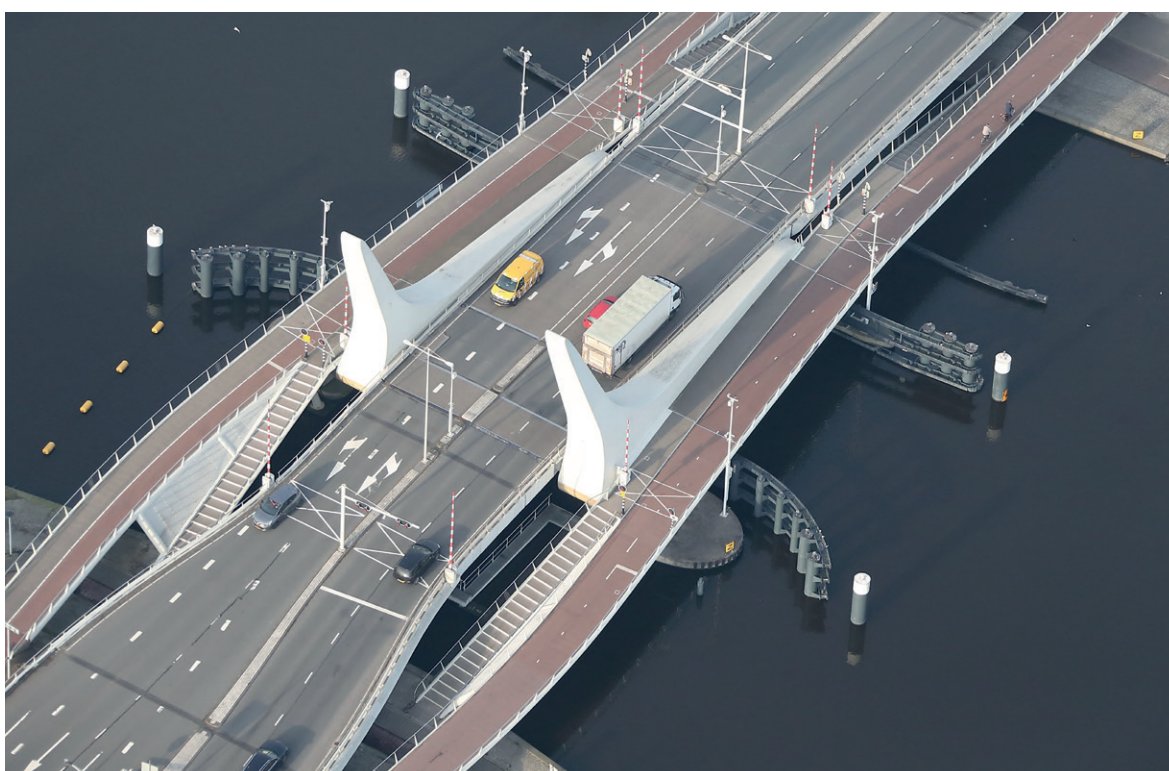
Figuur 2: Prins Bernhardbrug vanuit zuidwestelijke richting, met de fiets- en voetpaden op de flanken. (Bron: Politie, Landelijke Eenheid, Dienst Infrastructuur, Afdeling Luchtvaart)

Vanuit het ontwerp is bedoeld dat fietsers via de oprit en het landhoofd parallel aan het wegverkeer omhoog worden geleid. Zo ook de voetgangers die, als zij het voetpad volgen, de brug van onderaf via trappen betreden. Hierdoor lopen de voetgangers op het laatste moment net voor de brugval op het atypisch gelegen voetpad tussen de fietsers en gescheiden van het wegverkeer. De brugval is het afsluitbare en beweegbare deel van de brug.

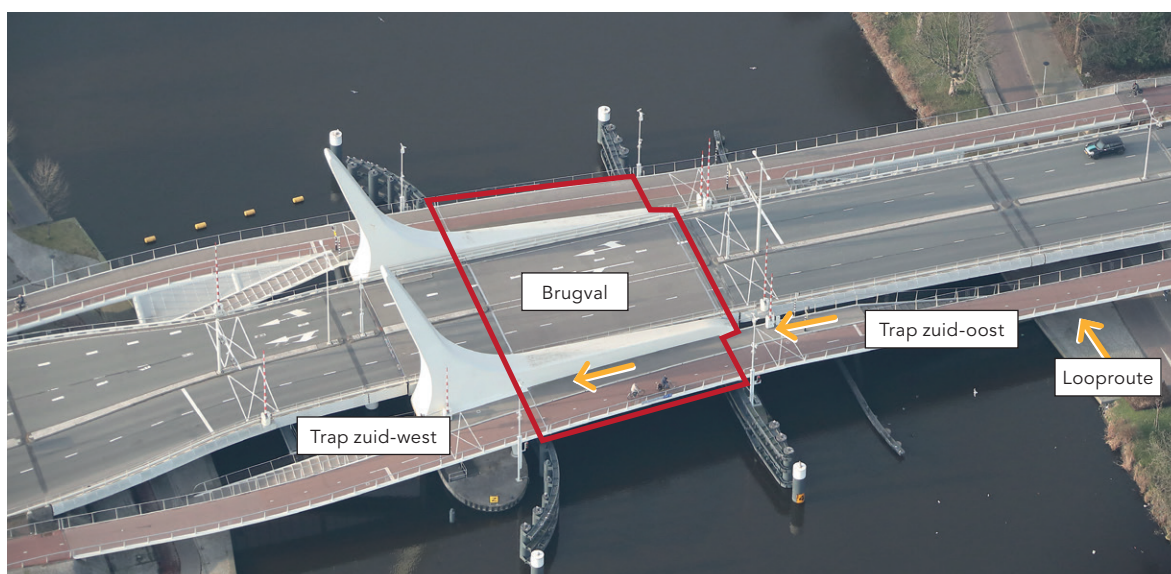
Figuur 3: De Prins Bernhardbrug met in het rode kader de brugval. De looproute van de slachtoffers is in het geel aangegeven. (Bron: Politie, Landelijke Eenheid, Dienst Infrastructuur, Afdeling Luchtvaart)

Er was op deze avond bij het naderen van de brug geen schip zichtbaar, noch vanaf de Wilhelminasluis, noch vanaf de spoorbrug. Aangekomen bij de brug liep het echtpaar onder een paraplu de moeilijk beloopbare trap aan de zuidoostzijde op. Boven aangekomen liep het echtpaar na enkele meters het beweegbare deel van de brug op: de brugval.

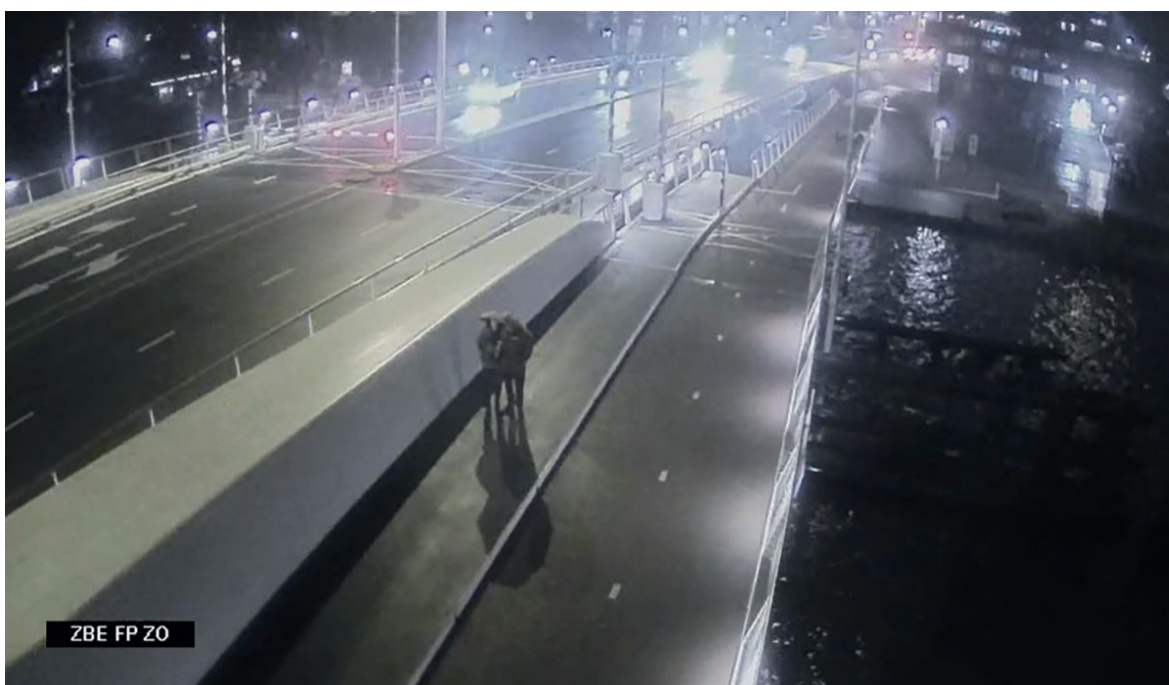
Figuur 4: Screenshot van de gepresenteerde camerabeelden op het moment dat de aanrijdbomen voor het wegverkeer gesloten zijn. De slachtoffers staan op het voetgangersdeel van de brugval.

Bij het dalen van de aanrijdbomen voor het wegverkeer liep het echtpaar door naar het midden van de brugval. Het echtpaar stopte bij het horen van de eerste bel voor het wegverkeer, vermoedelijk om te kijken waar het geluid van de bel vandaan kwam.⁸ Na het passeren van een bromfiets op het deel waar het echtpaar zich bevond, sloten ook de slagbomen op het fietspad automatisch en werd het echtpaar tussen de slagbomen ingesloten. De man en vrouw bleven hierna stilstaan. Het echtpaar was voorafgaand aan de daadwerkelijke brugopening anderhalve minuut duidelijk zichtbaar op de in de centrale bedieningspost gepresenteerde camerabeelden.

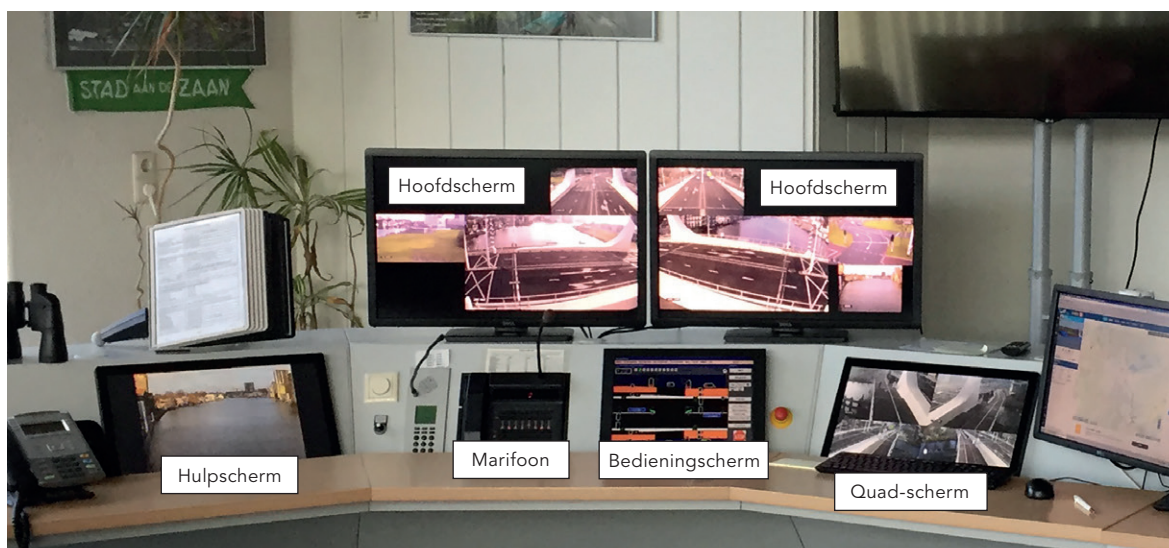
Figuur 5: Opstelling bedieningspaneel; de schermen op de centrale post in december 2018. (Bron: Onderzoeksraad voor Veiligheid)

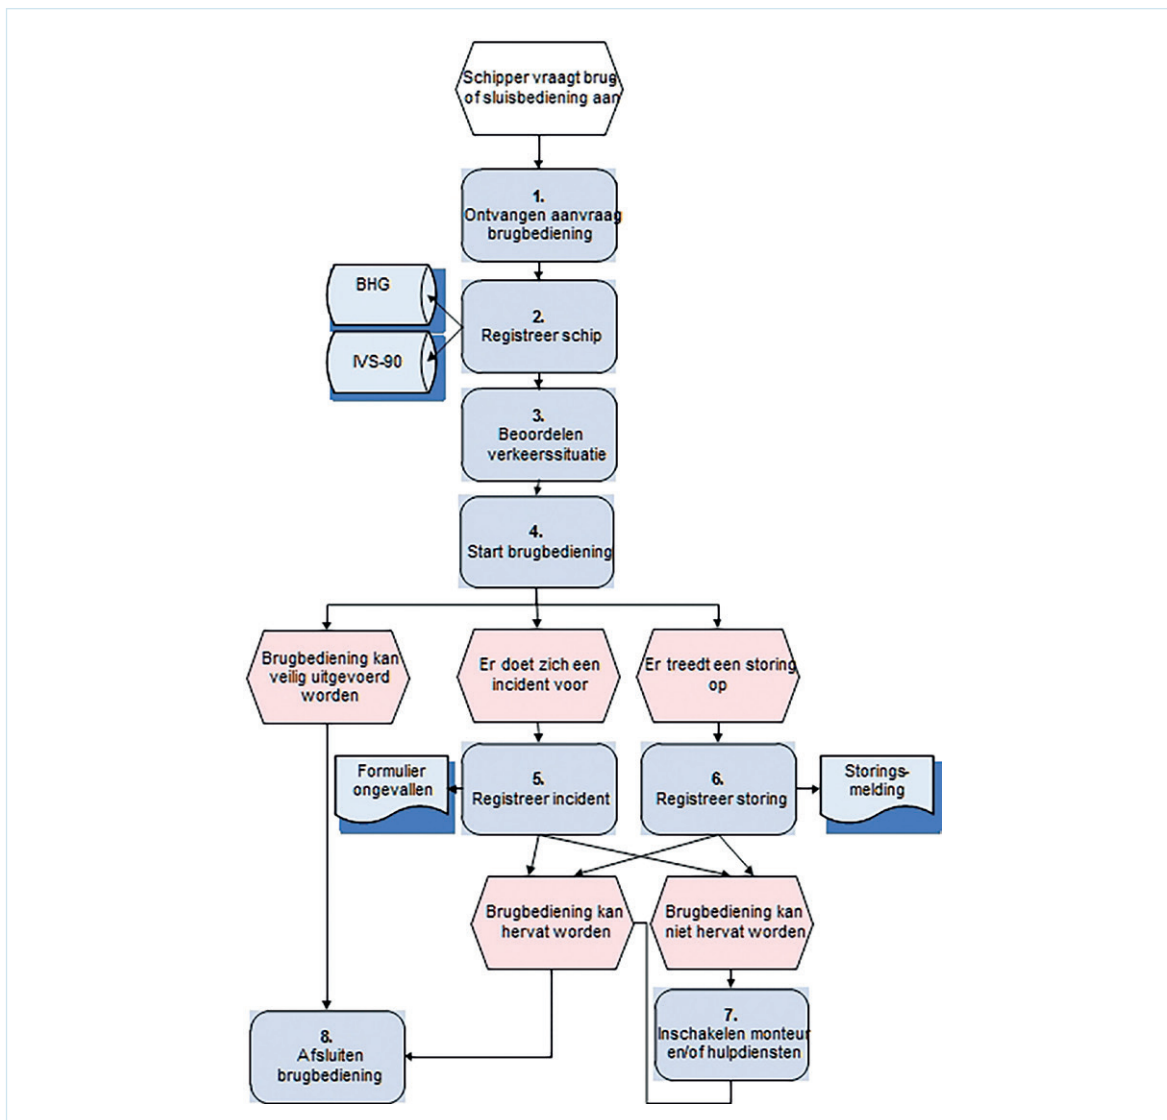
Figuur 6: Procesbeschrijving uitvoeren brug- en sluisbediening – kwaliteitshandboek. (Bron: Gemeente Zaanstad)

Intern is voor de brugbedieners bijlage 8 van de *Procesbeschrijving uitvoeren brug- en sluisbediening* leidend.¹⁸ In processtap 3, het beoordelen van de verkeerssituatie, wordt verwezen naar normen die voor de brugbedieners te vinden zijn in het kwaliteitshandboek bij de *desks*. In het kwaliteitshandboek wordt echter niet per brug en ook niet in het algemeen beschreven wat verwacht wordt tijdens de schouw. Dat wil zeggen dat de brugbedienaar een eigen afweging maakt of de brug veilig bediend kan worden.

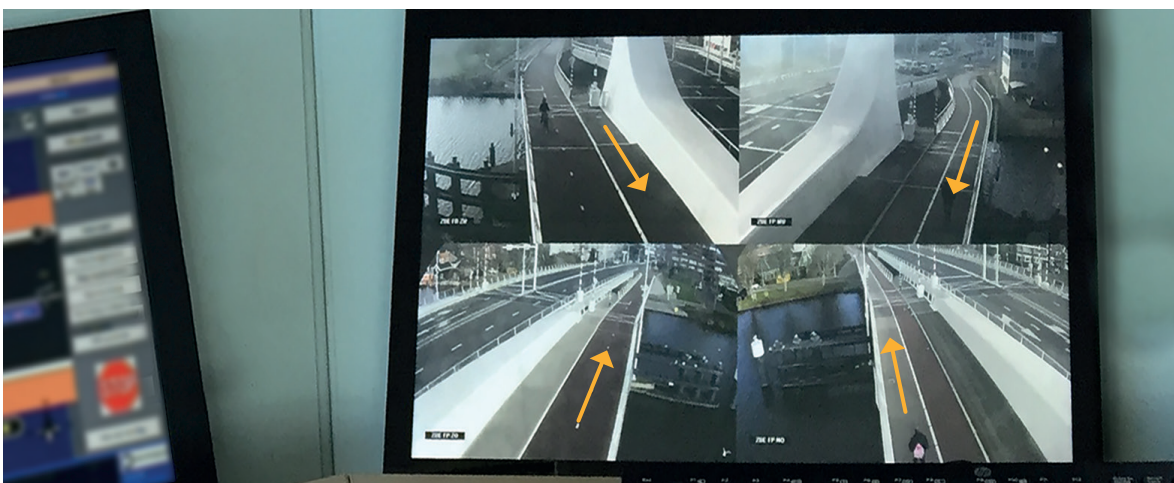
Figuur 7: Uitsnede quad scherm, de vier in één gepresenteerde beelden van het langzaam verkeer op de Prins Bernhardbrug. Linksboven langzaam verkeer vanuit zuidwestelijke richting; linksonder langzaam verkeer vanuit zuidoostelijke richting; rechtsboven langzaam verkeer vanuit noordwestelijke richting; rechtsonder langzaam verkeer vanuit noordoostelijke richting. (Bron: Onderzoeksraad voor Veiligheid)

De huidige presentatie van de beelden op het *quad* beeldscherm in de centrale bedieningspost in Zaandam is voor het menselijk brein onlogisch en daarmee lastig te interpreteren. De gepresenteerde beelden liggen niet in één vlak maar worden boven elkaar weergegeven. Zo rijdt een fietser boven in het scherm 'het beeld in' en komt vervolgens op het beeld beneden op het scherm weer tevoorschijn. Er is weliswaar een overlap in de beelden, maar nergens heeft de brugbediener een doorlopend totaaloverzicht van alle bewegingen van het fietsverkeer. Bovendien ziet hij op de schermen tegengestelde rij- en looprichtingen.

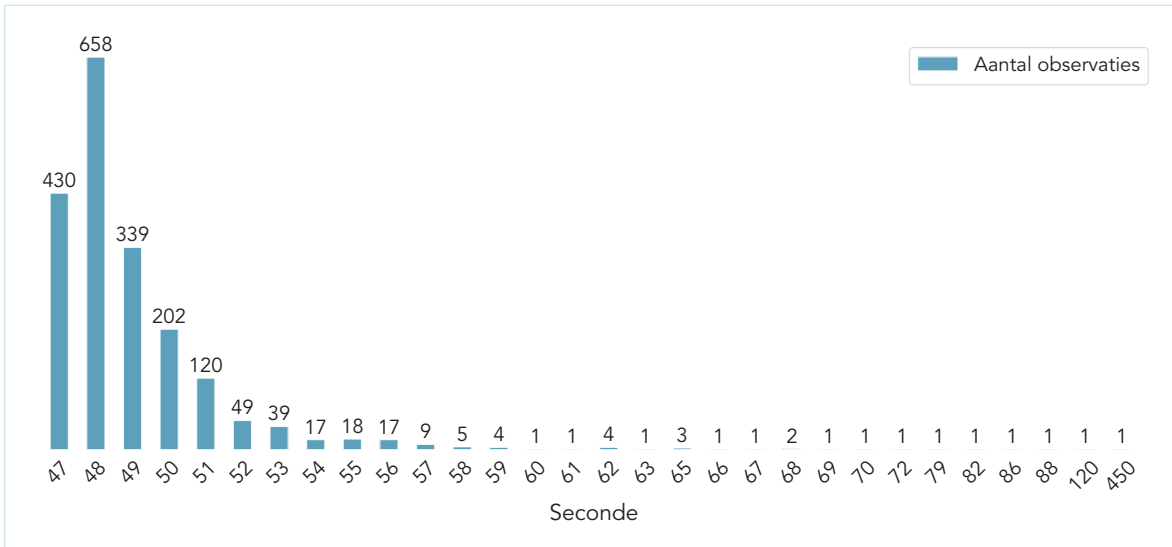
Figuur 8: Bediening van de Bernhardbrug. Op de X-as staat de tijd in seconden vanaf 47 seconden. Vanaf dit moment is het mogelijk de brugval daadwerkelijk te openen. Op de Y-as is cumulatief het aantal commando's weergegeven.

Op de vraag hoe snel de Bernhardbrug geopend wordt na vrijgave, heeft de Onderzoeksraad de gegevens over een periode van ruim een jaar geanalyseerd.²⁵ Als bron voor de analyse diende de gelogde gegevens uit de PLC. In de periode van 10 januari 2018 tot en met 26 februari 2019 was er sprake van 13.879 openingen van alle op afstand bediende bruggen. De Bernhardbrug werd in totaal 2.593 keer geopend. In 1.930 gevallen (74%) werd gebruik gemaakt van de procedure om de voorwaarschuwingstijd van 40 seconden te verkorten. Na de reguliere tijd of na het kiezen van de verkorte procedure start het reguliere afsluitproces van de brug voor het landverkeer. Uiteindelijk is het na 47 seconden daadwerkelijk mogelijk om het commando 'brug open' te kiezen. Uit de analyse blijkt dat brugbedienaars gefocust zijn op het startmoment (het beeldscherm), omdat na vrijgave voor de openingen van de Bernhardbrug het commando 'openen' nagenoeg direct wordt gegeven.

Verder is gekeken naar de onderlinge verschillen tussen de brugbedienaars. In grote lijnen komt deze analyse overeen met de grafiek in Figuur 8, maar er zijn ook verschillen te zien in de werkwijze per brugbedienaar.

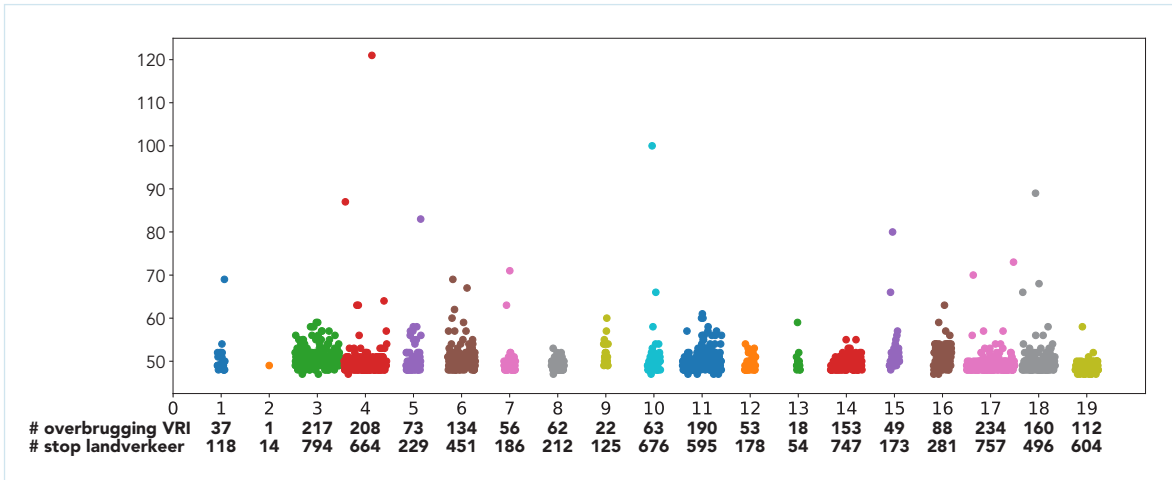
Figuur 9: Bediening Bernhardbrug per brugbedienaar. Op de X-as staan de in het systeem bekende brugbedienaars. Op de Y-as de commando's vanaf 47 seconden (het moment dat het daadwerkelijk mogelijk is de brugval te openen). De bolletjes tonen de spreiding in tijd voor het kiezen van het commando 'brug openen'.

In de grafiek (Figuur 9) zijn de responstijden van het kiezen voor de brugopeningen opnieuw in de tijd uitgezet, maar nu per brugbedienaar. Ook nu is de ondergrens 47 seconden en is de spreiding per brugbedienaar te zien. De grafiek laat ook hier zien dat de brugbedienaars nagenoeg direct kiezen voor de daadwerkelijke brugopening.

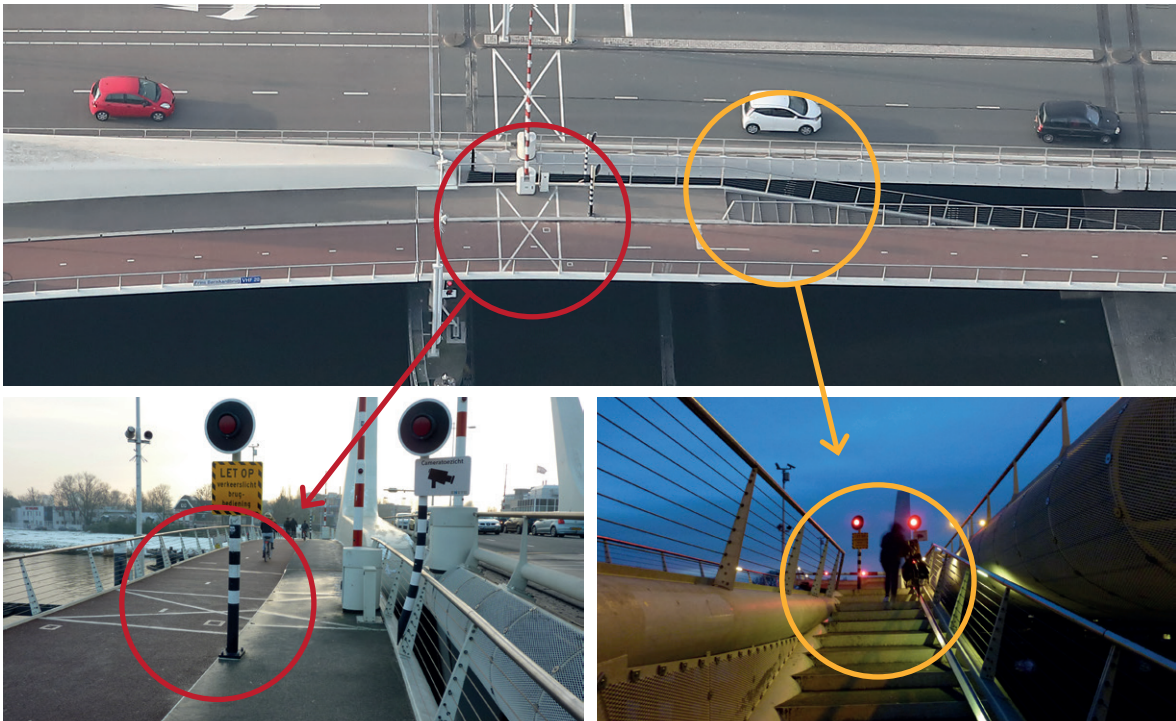
Figuur 10: Voetgangersgedeelte Bernhardbrug. Linksonder: de zuidoostelijke opgang, direct na het bereiken van het einde van de trap bij daglicht. Rechtsonder: de zuidoostelijke opgang in de avond, gezien van onderaan de opgang tijdens een brugopening. (Bron: Onderzoeksraad voor Veiligheid)

Bij gebruik van paraplu's hebben voetgangers beperkt zicht op de landverkeersseinen en bestaat het gevaar dat ze op het laatste moment geconfronteerd worden met dalende slagbomen voor zich, of als ze de slagboom al gepasseerd zijn, ook achter zich.

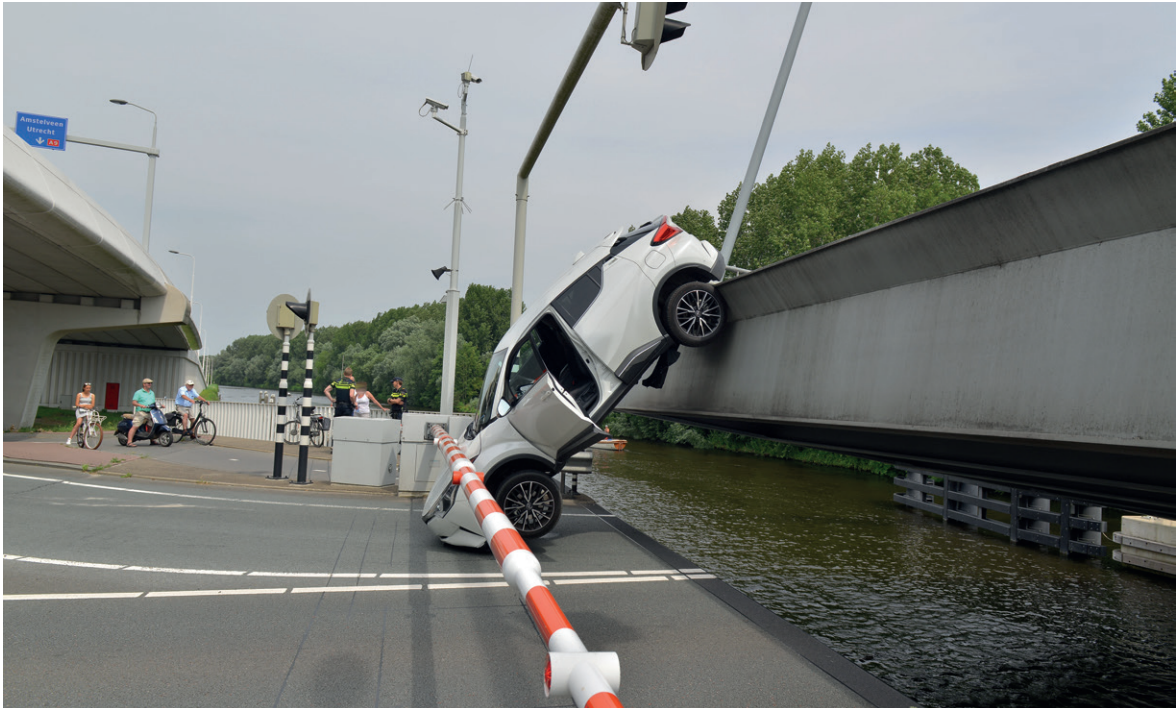
Figuur 12: De Bosrandbrug. (Bron: HFV / Eric van Lieshout)

Op de Bosrandbrug nabij Schiphol-Oost kwam een auto klem kwam te zitten tussen de brug en de weg. De automobiliste heeft een rood verkeerslicht genegeerd. Ook kon de automobiliste op het brugdek door slagbomen worden ingesloten. Tenslotte heeft de onervaren brugbedienaar de auto (via het beeldscherm) niet op de brugval zien staan, terwijl hij de brug opende.

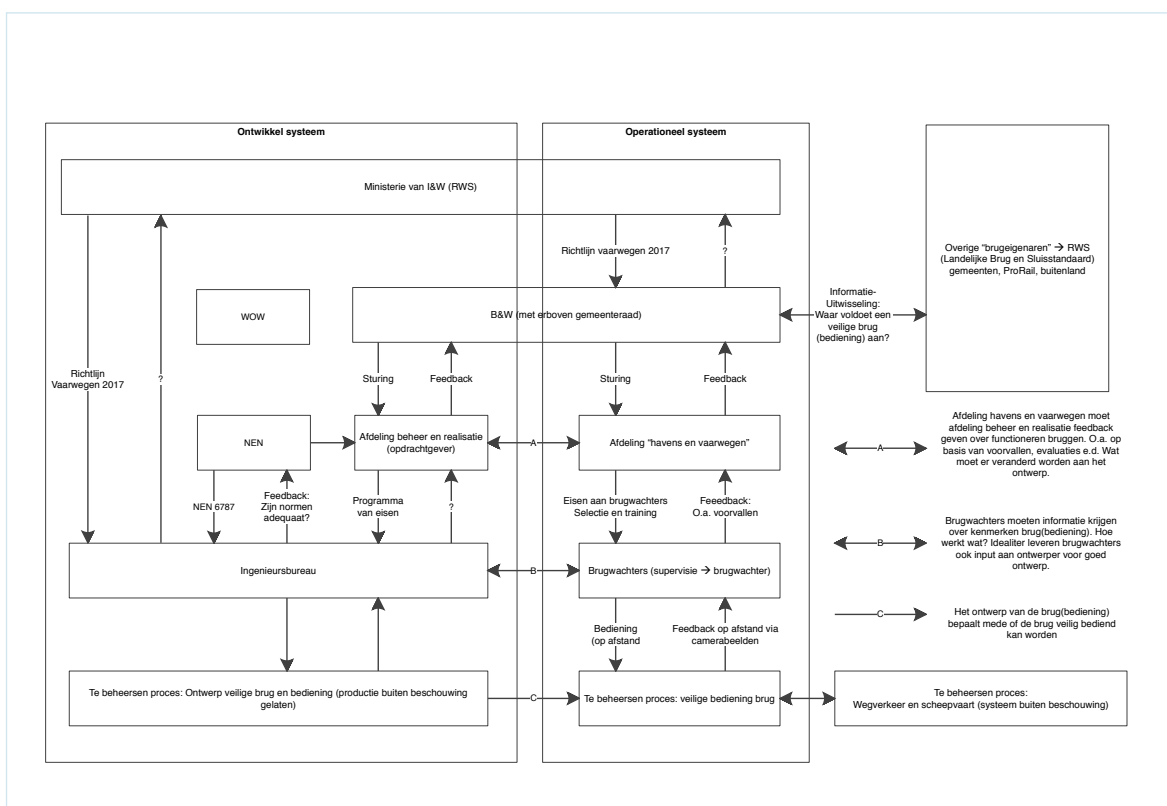
Figuur 13: STAMP-analyse.

Om inzichtelijk te maken hoe complex het geheel is, zijn de partijen en actoren met behulp van een STAMP⁴⁴ analyse in beeld gebracht. In de STAMP-analyse is zichtbaar gemaakt welke partijen betrokken zijn, elk vanuit zijn of haar eigen verantwoordelijkheid maar ook veelal zonder verplichting of verantwoording.

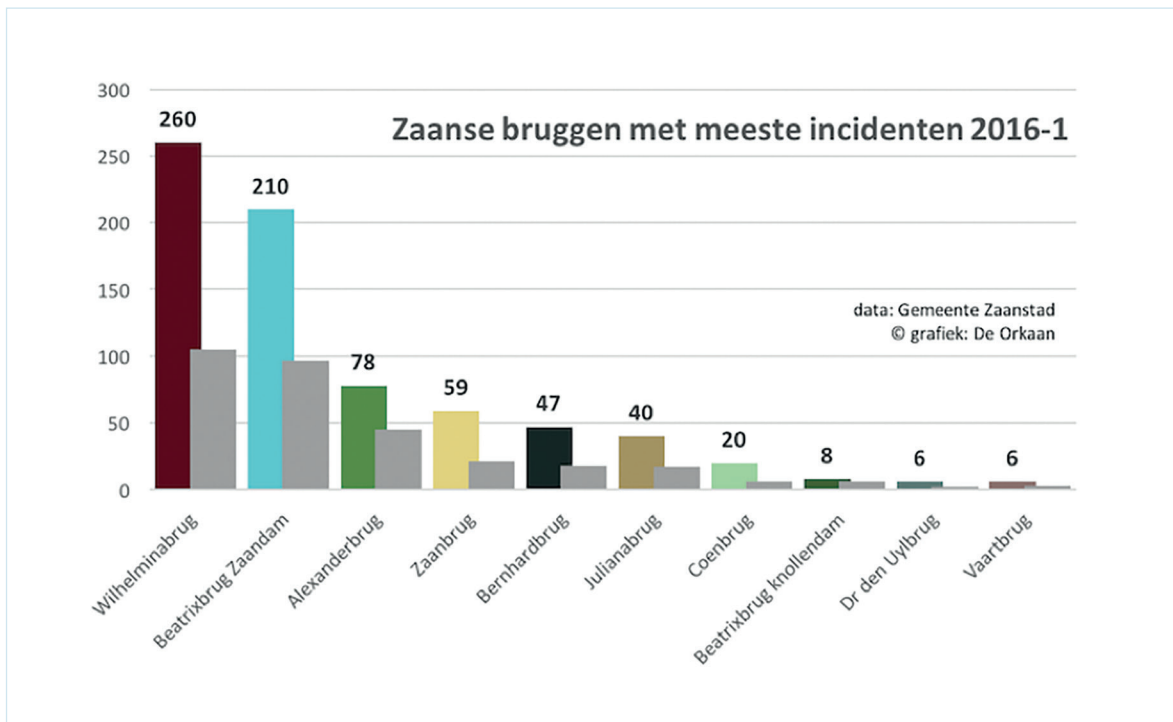
Figuur 14: Geregistreerde incidenten in een week in 2016 op de bruggen in Zaandam, na het ongeval op de Den Uylbrug. In grijs het aantal brugopeningen in de registratieweek en in kleur het aantal geregistreerde overtredingen. Zo waren er op de Wilhelminabrug 100 brugopeningen, waarbij 260 waargenomen overtredingen.

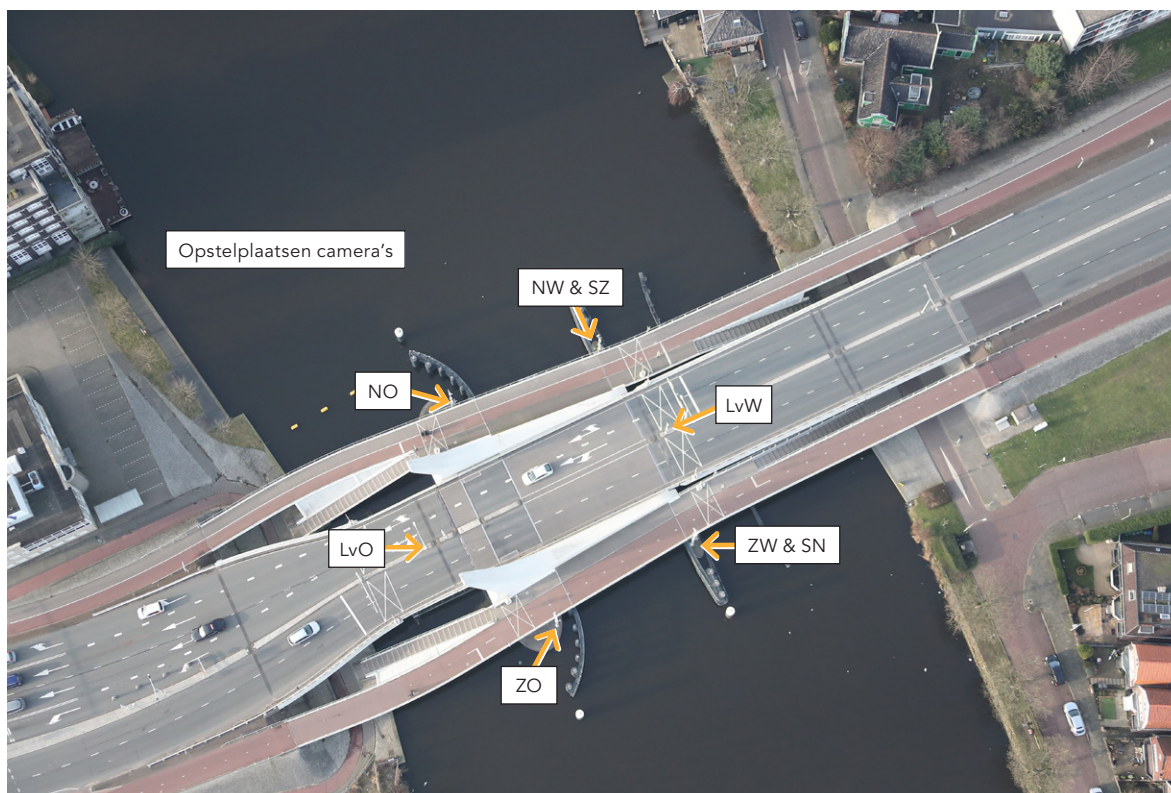
Opstellocaties camera's Prins Bernhard Brug Zaandam – afkortingen

| ZO | Langzaam verkeer zuid kijkend richting Oost |
| LvOo | Land verkeer kijkend richting Oost rotonde (niet opgenomen) |

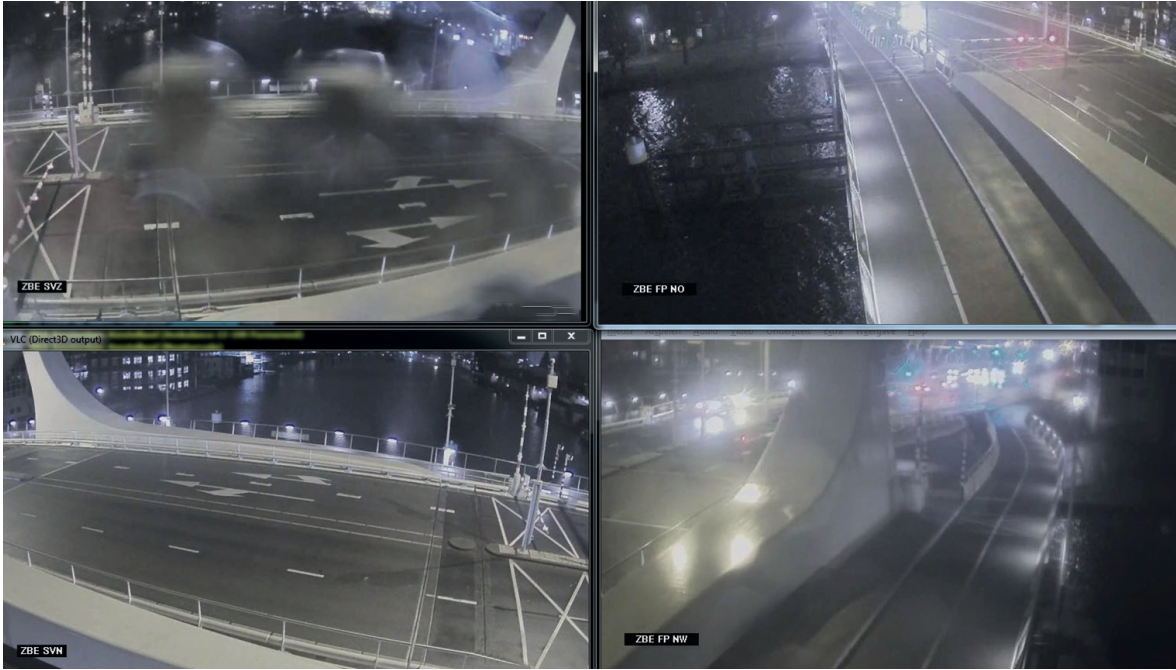
| Scheepvaart kijkend richting Zuid | Langzaam verkeer kijkend richting Noord-Oost |
| Scheepvaart kijkend richting Noord | Langzaam verkeer kijkend richting Noord-West |

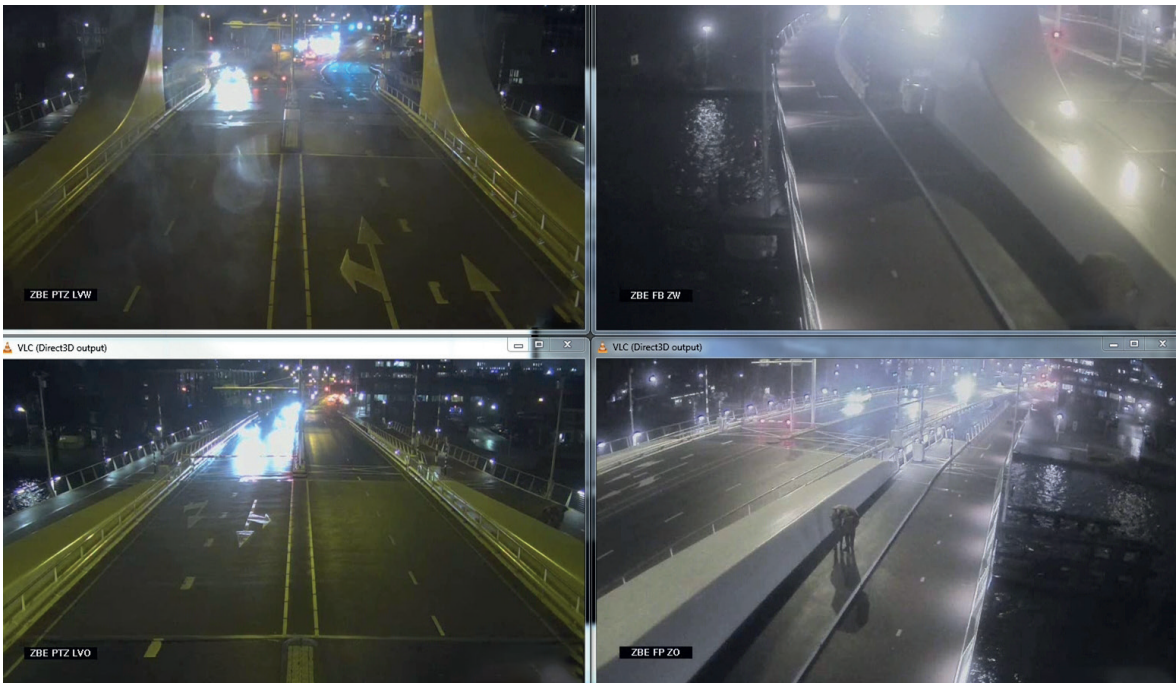
| Land verkeer kijkend richting Oost | Langzaam verkeer zuid kijkend richting West |
| Land verkeer kijkend richting West | Langzaam verkeer zuid kijkend richting Oost |
