Onderzoek verkeersveiligheid N35 Wijthmen - Nijverdal

Rapportage probleemanalyse 2021

25 november 2021

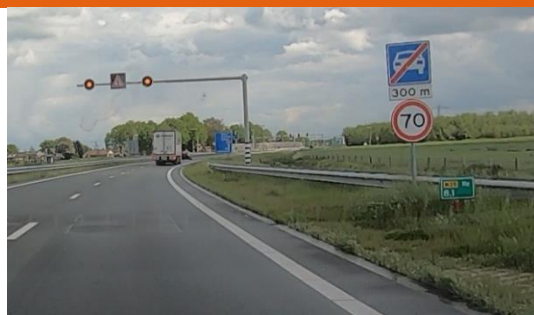
Overzichtskaart

Dit deeltraject bevindt zich ter hoogte van het VRI-kruispunt met de Koelmansstraat (hmp. 8,4-8,8). De N35 tussen Zwolle en de Koelmansstraat is sinds juni 2018 een 2x2 stroomweg met een maximumsnelheid van 100 km/u. De N35 tussen de Koelmansstraat en Heino is ingericht als gebiedsontsluitingsweg met een maximumsnelheid van 80 km/u. De maximumsnelheid wordt vanuit beide richtingen vlak voor het kruispunt teruggebracht naar 70 km/u. De rijrichtingen zijn gescheiden door een middenberm. Sinds de opening in juni 2018 zijn er (t/m 2020) op dit kruispunt geen ongevallen geregistreerd.

- De overgang van 100 km/u naar 70 km/u bevindt zich aan de noordzijde van het kruispunt. Bij overschrijding van de snelheid en roodlichtnegatie heeft dit mogelijk ernstige gevolgen voor (fiets)verkeer vanaf de zijwegen.

- Voetgangers en fietsers dienen bij het kruispunt zes rijstroken in één keer over te steken. Dit kan in combinatie met de hoge snelheid van aanrijdend autoverkeer een onveilig gevoel opleveren onder fietsers en voetgangers. De oversteek wordt echter alleen gebruikt voor de ontsluiting van de naastgelegen percelen.

- De hoeveelheid kruisend verkeer is relatief klein, waardoor verkeer op de N35 weinig rood licht heeft. Daardoor hebben weggebruikers bij rood licht mogelijk de ervaring dat het licht snel op groen springt. Mogelijk remmen weggebruikers hierdoor beperkt af in de verwachting dat het groen wordt. Dit kan tot gevolg hebben dat weggebruikers alsnog abrupt moeten afremmen.

- De geleiderails is ter hoogte van hmp. 8,6 en 8,8 niet uitgebogen, waardoor stuurfouten ertoe kunnen leiden dat het voertuig mogelijk wordt gelanceerd.

Parallelrijbaan	
<ul style="list-style-type: none"> • Het wegprofiel is verouderd met asmarkering en zonder kantmarkering. De verouderde asmarkering geeft geen goede geleiding in het donker en leidt tot een verhoogde kans op bermongevallen. • Het geluidsscherm zorgt ter hoogte van het kruispunt met de Koelmansstraat voor een zichtbeperkende werking. Verkeer uit de Koelmansstraat en N35 is voor verkeer op de parallelweg niet goed zichtbaar en vice versa. • Het geluidsscherm bevindt zich ter hoogte van hmp. 8,6-8,8 direct naast de parallelweg. Dit leidt bij sturfouten tot een verhoogde kans op ongevallen. • De brug ter hoogte van hmp. 8,7 is niet afgeschermd. • De erfaansluitingen zijn niet goed zichtbaar en niet te onderscheiden van kruispunten. 	Gemiddeld risico

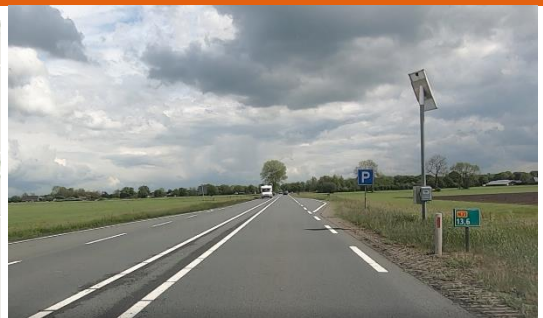
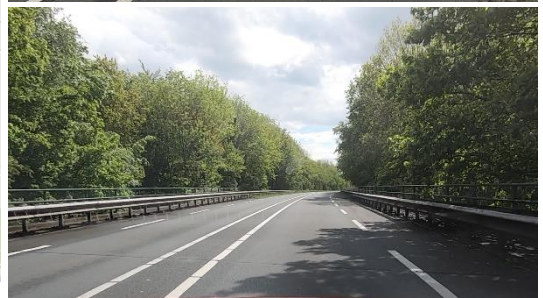
Overzichtskaat

Dit deeltraject bevindt zich ter hoogte van Rondweg Heino (hmp. 13,1-15,2). Het deeltraject is ingericht als gebiedsontsluitingsweg buiten de bebouwde kom met een geslotenverklaring voor al het langzaam verkeer (bord C9) met een maximumsnelheid van 80 km/uur. De N35 heeft hier geen erfaansluitingen, oversteken of voorrangskruispunten. De rijrichtingen zijn gescheiden door een dubbele ononderbroken asstreep. De intensiteit is 9.100 mvt/etmaal richting Raalte en 9.800 mvt/etmaal richting Wijthmen (RWS, 2019). Dit valt binnen de voorkeursintensiteiten voor deze wegcategorie. In de periode 2014-2020 zijn 3 ongevallen geregistreerd (allen UMS), waarvan 1 kop/staartongeval.

- De boog ter hoogte van hmp. 14,0 is bij duisternis, en onder slecht weer omstandigheden, mogelijk niet goed waarneembaar.
- Er is een parkeerplaats aanwezig ter hoogte van hmp. 13,6. Parkeerplaatsen langs gebiedsontsluitingswegen bubeko zijn vanuit verkeersveiligheidsoogpunt ongewenst vanwege mogelijke bermrecreatie.
- De geleiderails is ter hoogte van hmp. 14,5 niet uitgebogen. Dit geeft een verhoogd risico op lanceergevaar bij aanrijdingen.

- Bij de Rondweg van Heino is geen parallelweg aanwezig. Het landbouw verkeer kan zich via het onderliggende wegennet verplaatsen.

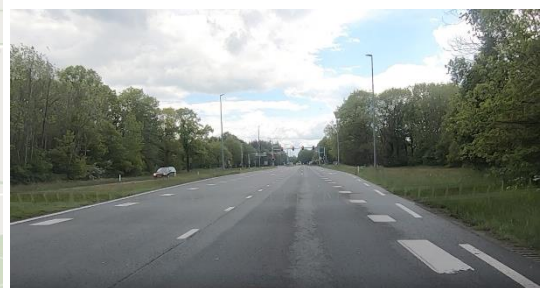
Overzichtskaart

Dit deeltraject bevindt zich ter hoogte van het VRI-kruispunt met de Raalterdwarsweg (hmp. 15,2-15,8). Het deeltraject is ingericht als gebiedsontsluitingsweg buiten de bebouwde kom met een geslotenverklaring voor al het langzaam verkeer (bord C9) met een maximumsnelheid van 80 km/uur. De rijrichtingen zijn gescheiden door een middenberm. In de periode 2014-2020 zijn 3 ongevallen geregistreerd (2 UMS, 1 letsel), waarvan 1 flank, 1 frontaal en 1 kop/staartongeval.

- Geen bijzondere verkeersveiligheidsrisico's. Rechtdoorgaand verkeer op de N35 heeft twee opstelvakken in beide richtingen. Hierdoor is het mogelijk om langzaamrijdend (vracht)verkeer in te halen. Na het kruispunt moeten weggebruikers ritsen naar één rijstrook.
- Langzaam verkeer kruist de N35 ongelijkvloers middels een fietstunnel.

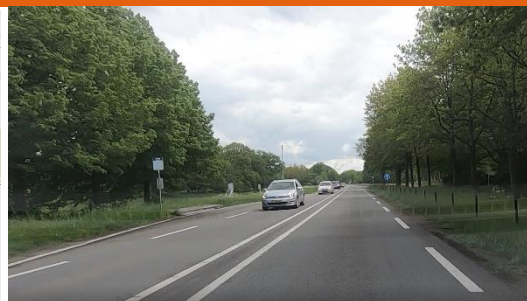
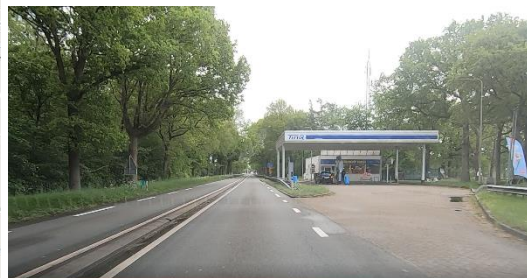
Overzichtskaart

Dit deeltraject bevindt zich tussen Heino en Raalte (hmp. 15,8-19,1). Het deeltraject is ingericht als gebiedsontsluitingsweg buiten de bebouwde kom met een geslotenverklaring voor al het langzaam verkeer (bord C9) met een maximumsnelheid van 80 km/uur. Uitgezonderd klein gedeelte waar landbouwverkeer wel mag rijden (bord C15). De rijrichtingen zijn gescheiden door een dubbele ononderbroken asstreep. Dit traject kent een aantal voorrangskruispunten (met én zonder voorsorteervak) en erfaansluitingen. De intensiteit is 10.400 mvt/etmaal richting Raalte en 10.800 mvt/etmaal richting Heino (RWS, 2019). De voorkeursintensiteiten volgens 'Voorkeurskenmerken Duurzaam Veilig' voor een GOW bubeko (1x2) liggen tussen 5.000 en 20.000 mvt/etmaal (zie bijlage C). De intensiteit overschrijdt deze waarden beperkt. In de periode 2014-2020 zijn 25 ongevallen geregistreerd (20 UMS, 5 letsel), waarvan 15 kop/staart, 2 frontaal, 1 flank, 1 eenzijdig en 1 ongeval met een vast voorwerp.

- Overschrijding van wenselijke verkeersintensiteiten en de capaciteit van het kruispunt met de Nieuwe Deventerweg (N348) met één rijstrook voor doorgaand verkeer levert in oostelijke richting filevorming op. Dit leidt tot kop/staartongevallen door onverwachte rembewegingen en gevaarlijke oversteken vanwege korte hiaten. Filevorming in de boog (hmp. 18,3-19,1) is vanwege de bomenrijen en tegemoetkomend verkeer laat zichtbaar en levert een verhoogd risico op kop/staartongevallen op. *Vanwege de aanleg van een ongelijkvloerse aansluiting bij het kruispunt met de Nieuwe Deventerweg vermindert de filevorming en kans op kop/staartongevallen. Tegelijkertijd is de verwachting dat de intensiteit toeneemt, de snelheid hoger ligt op de hoofdrijbaan, de hiaten afnemen en oversteken daardoor moeilijker en dus risicovoller wordt.*

- Landbouwverkeer maakt op de N35 tussen de Knapenveldeweg en de Nieuwe Deventerweg gebruik van de hoofdrijbaan. Dit geeft een verhoogd risico op filevorming en kop/staartongevallen.

- Bij de bushaltes zijn geen oversteekvoorzieningen voor voetgangers aanwezig (hmp. 16,5 en 18,0). Hierbij moeten voetgangers meerdere rijstroken in één keer oversteken. Dit kan in combinatie met hoge snelheden leiden tot ernstige ongevallen bij verkeerde inschattingen. Een aanrijding met een voetganger heeft mogelijk ernstig letsel of dood tot gevolg.

<ul style="list-style-type: none"> • De verhoogde, smalle, rijbaanscheiding ter hoogte van het tankstation past niet bij een gebiedsontsluitingsweg 80 km/u, is slecht waarneembaar en geeft bij kleine stuurfouten, zeker bij motorbestuurders, een groot risico op lanceergevaar. • Vanwege de ligging van het tankstation in de boog is in- en uitvoegend verkeer relatief laat zichtbaar. Dit kan tot onverwachte rembewegingen leiden. Bij het verlaten van het tankstation is bovendien geen aanduiding van rijrichting/voorrangssituatie of invoegstrook aanwezig en heeft invoegend verkeer slecht zicht op het verkeer stroomopwaarts. Bestuurders vanaf het tankstation voegen mogelijk met lage snelheid in vanwege het ontbreken van een invoegstrook. Zij verwachten mogelijk geen fileterugslag van het voorliggend kruispunt. Dit draagt mogelijk bij aan het aantal kop/staartongevallen. • Er zijn een aantal parkeerplaatsen aanwezig (ter hoogte van hmp. 17,0 en 18,0). Parkeerplaatsen langs gebiedsontsluitingswegen bubeko zijn vanuit verkeersveiligheidsoogpunt ongewenst vanwege mogelijke bermrecreatie. • De geleiderails is ter hoogte van hmp 18,7 niet uitgebogen, waardoor stuurfouten ertoe kunnen leiden dat het voertuig mogelijk wordt gelanceerd. • Bomen bevinden zich op diverse locaties dicht op de weg, binnen de obstakelvrije zone en zijn niet afgeschermd waardoor er kans op aanrijdgevaar is. <i>Bomen binnen 4,5 meter worden in het kader van de Meer Veilig 3-maatregelen op het hele traject verwijderd of afgeschermd.</i> • De erfaansluitingen passen niet bij het verwachtingspatroon van de weggebruiker en leiden tot onverwacht overstekend (langzaam) verkeer. Dit gebeurt bijvoorbeeld ter hoogte van manege Het Reelaer (hmp. 17,1) waarbij ruiters de N35 oversteken. Dit ligt buiten het verwachtingspatroon van de weggebruiker en levert verkeersveiligheidsrisico's op. In combinatie met te hard rijdend autoverkeer levert dit een verhoogd risico op flankongevallen op. <i>In het kader van Meer Veilig 3 worden de volgende maatregelen getroffen: het aanleggen van een bajonet kruispunt ter hoogte van hmp. 16,8, het aanleggen van een nieuw stuk parallelweg aan de oostzijde tussen hmp. 16,4 en 17,1 en het opheffen van een aantal in-/uitritten. Vanwege het opheffen van een aantal erfaansluitingen neemt het risico op flankongevallen af. Fietsverkeer kan ter hoogte van het bajonet kruispunt in twee keer oversteken, waardoor oversteekmanoeuvres minder risicovol zijn. Daarnaast kan linksafslaand en overstekend autoverkeer gebruik maken van de opstelstroken. Een aantal erfaansluitingen en oversteken blijft bestaan, waardoor ook het verkeersveiligheidsrisico blijft bestaan. De Meer Veilig 3 maatregelen zijn tijdelijk van aard. In de MIRT-verkenning wordt gezocht naar lange termijn oplossingen.</i> • Restaurant Het Buitenhuys (ter hoogte van hmp. 16,1) is aangesloten op zowel de hoofdrijbaan van de N35 als het onderliggend wegennet. Daardoor is een doorsteek naar de parallelrijbaan over het parkeerterrein mogelijk. De erfaansluiting en doorsteek passen niet bij een gebiedsontsluitingsweg buiten de bebouwde kom en leveren verkeersveiligheidsrisico's op. <i>De directe aansluiting vanaf de N35 naar het Restaurant Het Buitenhuys wordt met Meer Veilig 3 opgeheven en blijft bereikbaar via de parallelweg.</i>

<p>Parallelrijbaan</p> <ul style="list-style-type: none"> • De parallelweg wordt gebruikt door zowel landbouwverkeer als relatief veel doorgaand (schoolgaand) fietsverkeer. Dit brengt verkeersveiligheidsrisico's met zich mee. • Door de verkeersdruk op de N35 wordt de parallelweg ook gebruikt door sluipverkeer. Dit levert extra verkeersveiligheidsrisico's op voor het fietsverkeer. <i>Vanwege de aanleg van een ongelijkvloerse aansluiting bij Raalte neemt de filevorming af, waardoor mogelijk ook de hoeveelheid sluipverkeer afneemt.</i> • De erfaansluitingen zijn niet goed zichtbaar en niet te onderscheiden van kruispunten. • De markering is versleten tussen hmp. 17,4 en 18,2. De verschillende opeenvolgende bogen onder de bomen zijn daardoor minder goed zichtbaar. • De kruising van de parallelweg bevindt zich ter hoogte van hmp. 18,2 direct naast de kruising van de parallelweg met de N35. Afslaande verkeersdeelnemers van de N35 hebben geen goed zicht op verkeer op de parallelweg en vice versa. 	<p>Groot risico</p>
