## 2 Dwarsdoorsnede A205 rechts hm 3,2-4,2 (A-wegen (HRB) | VVB: 95% | VIND: 90% | R-D: 100%)

# 4 Dwarsdoorsnede A4 links hm 69,6-75,8 (A-wegen (HRB) | VVB: 85% | VIND: 70% | R-D: 100%)

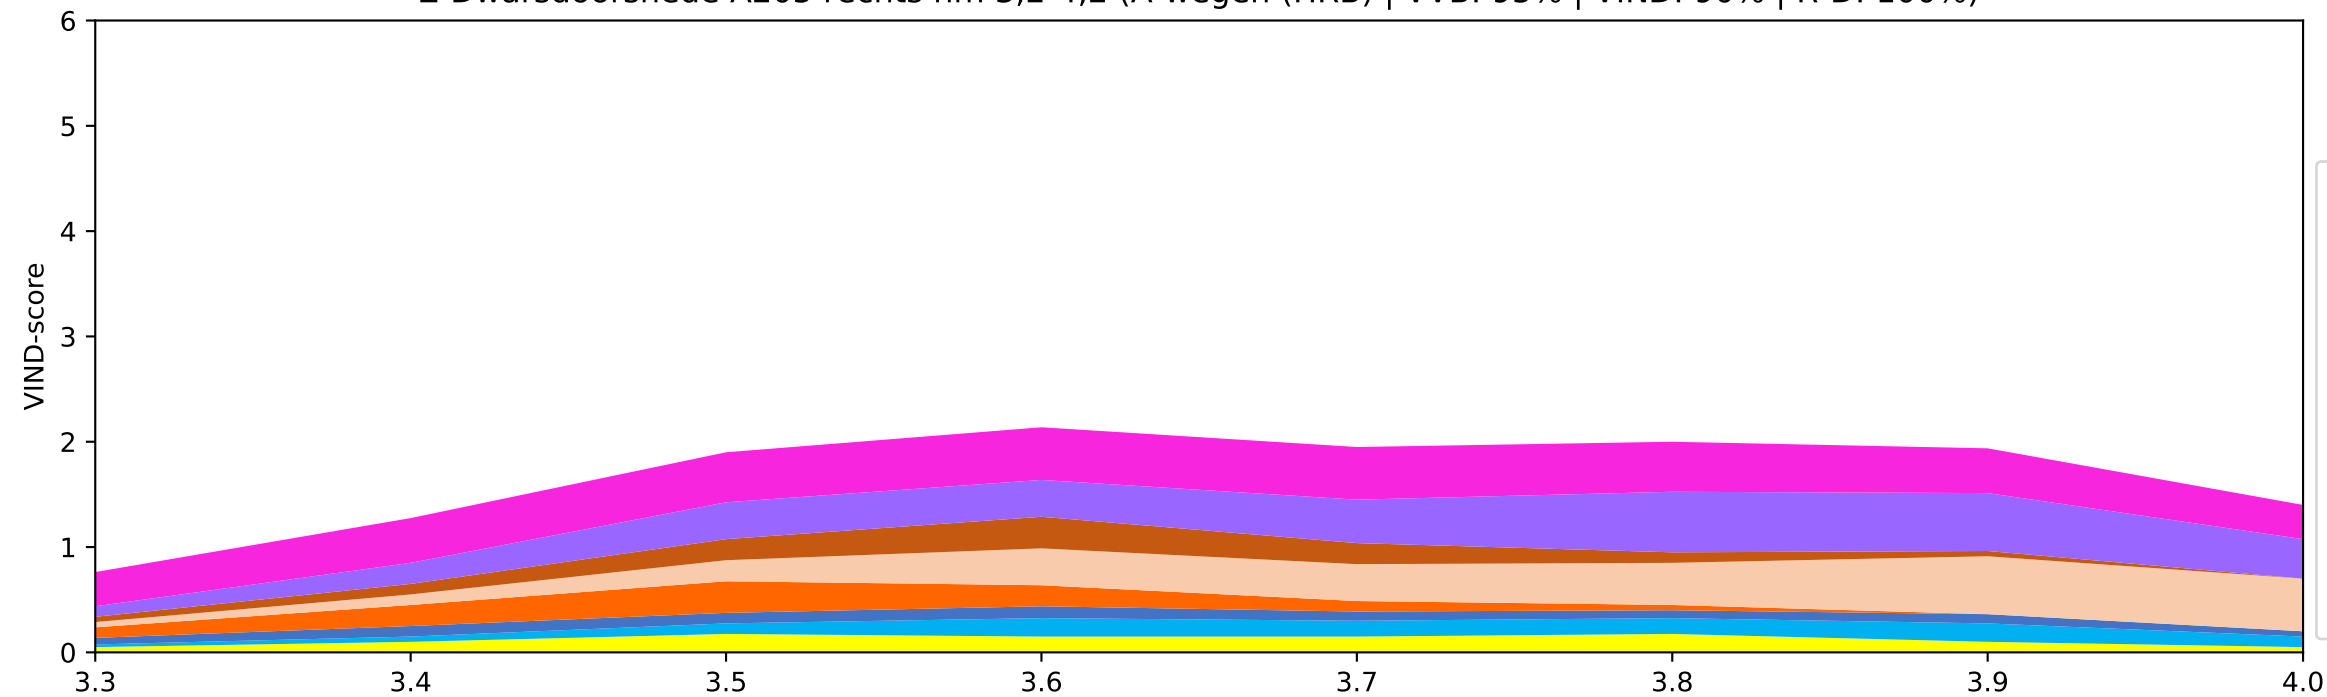
- Verlichting (0.0km)
- Discontinuïteiten (2.0km)
- Weefvak (0.0km)
- Horizontaal alignment (0.8km)
- Berminrichting (buitenberm) (4.3km)
- Berminrichting (binnenberm) (0.9km)
- Beginpunt geleiderail (middenberm) (0.2km)
- Beginpunt geleiderail (buitenberm) (0.8km)
- Dwarshelling (0.4km)
- Verkanting (0.8km)
- Vluchtstrook (0.0km)
- Stroefheid (0.0km)

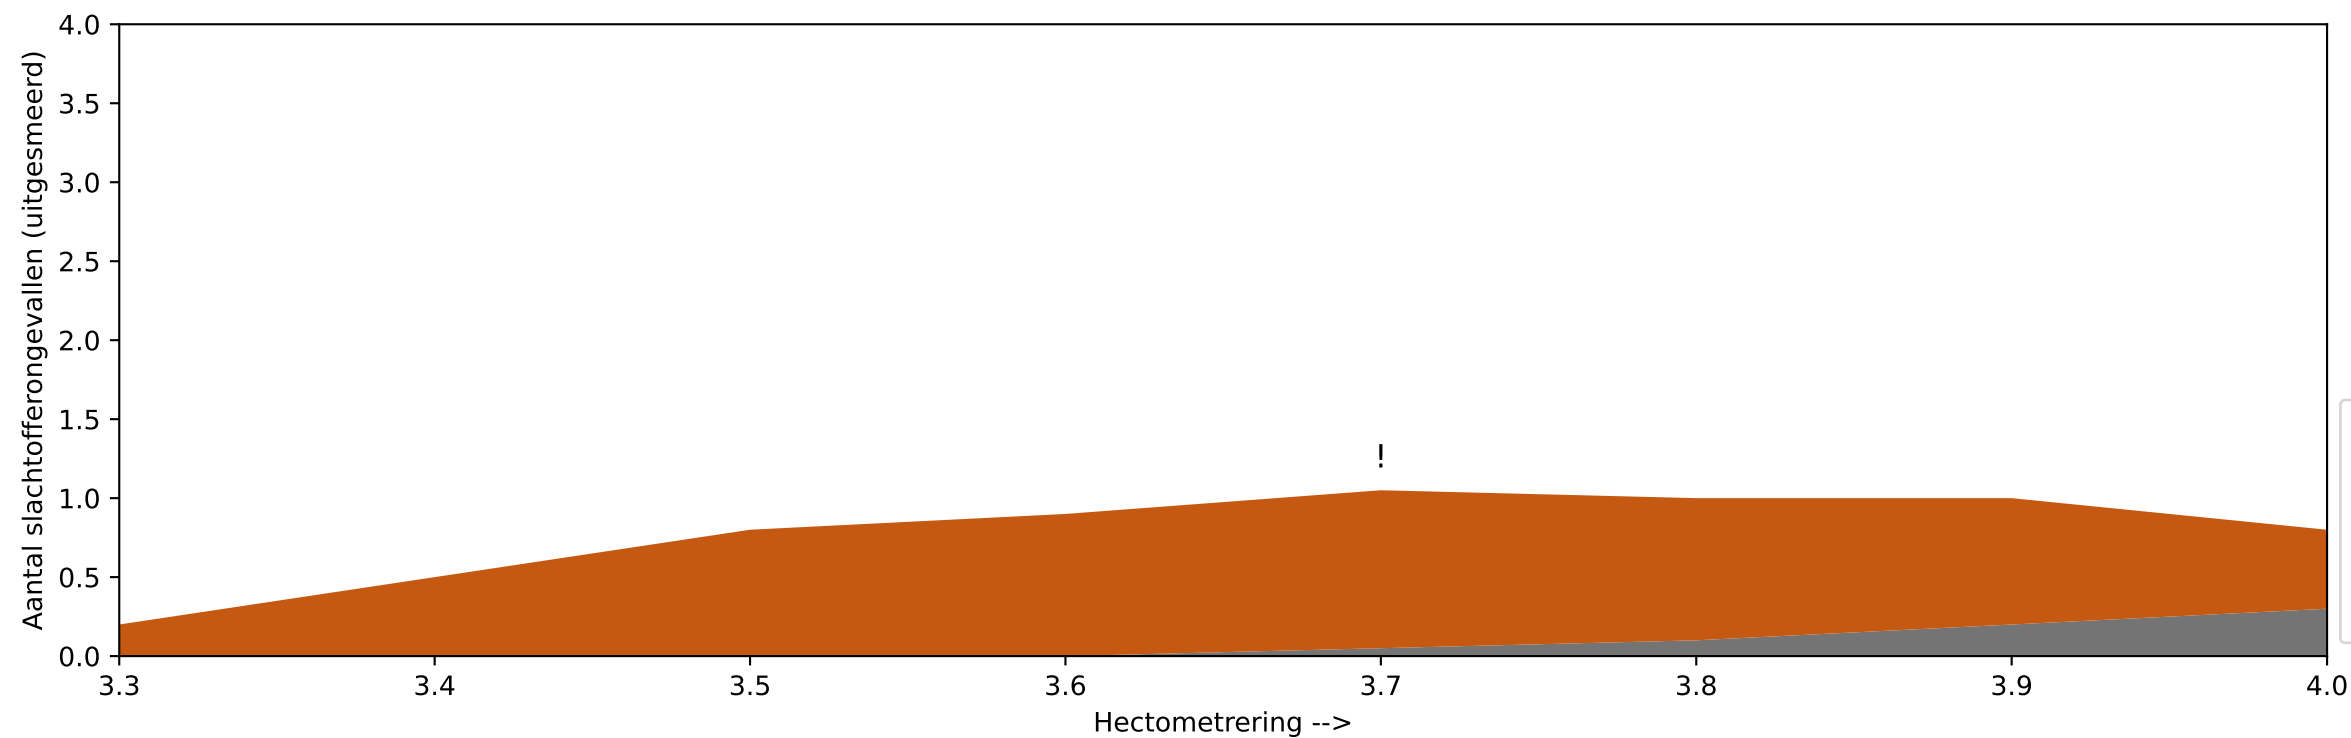
- #Kop/taart (5)
- #Enkelvoudig (8)
- #Flank (0)
- #Frontaal (0)
- #Overig (0)
- #Onbekend (1)

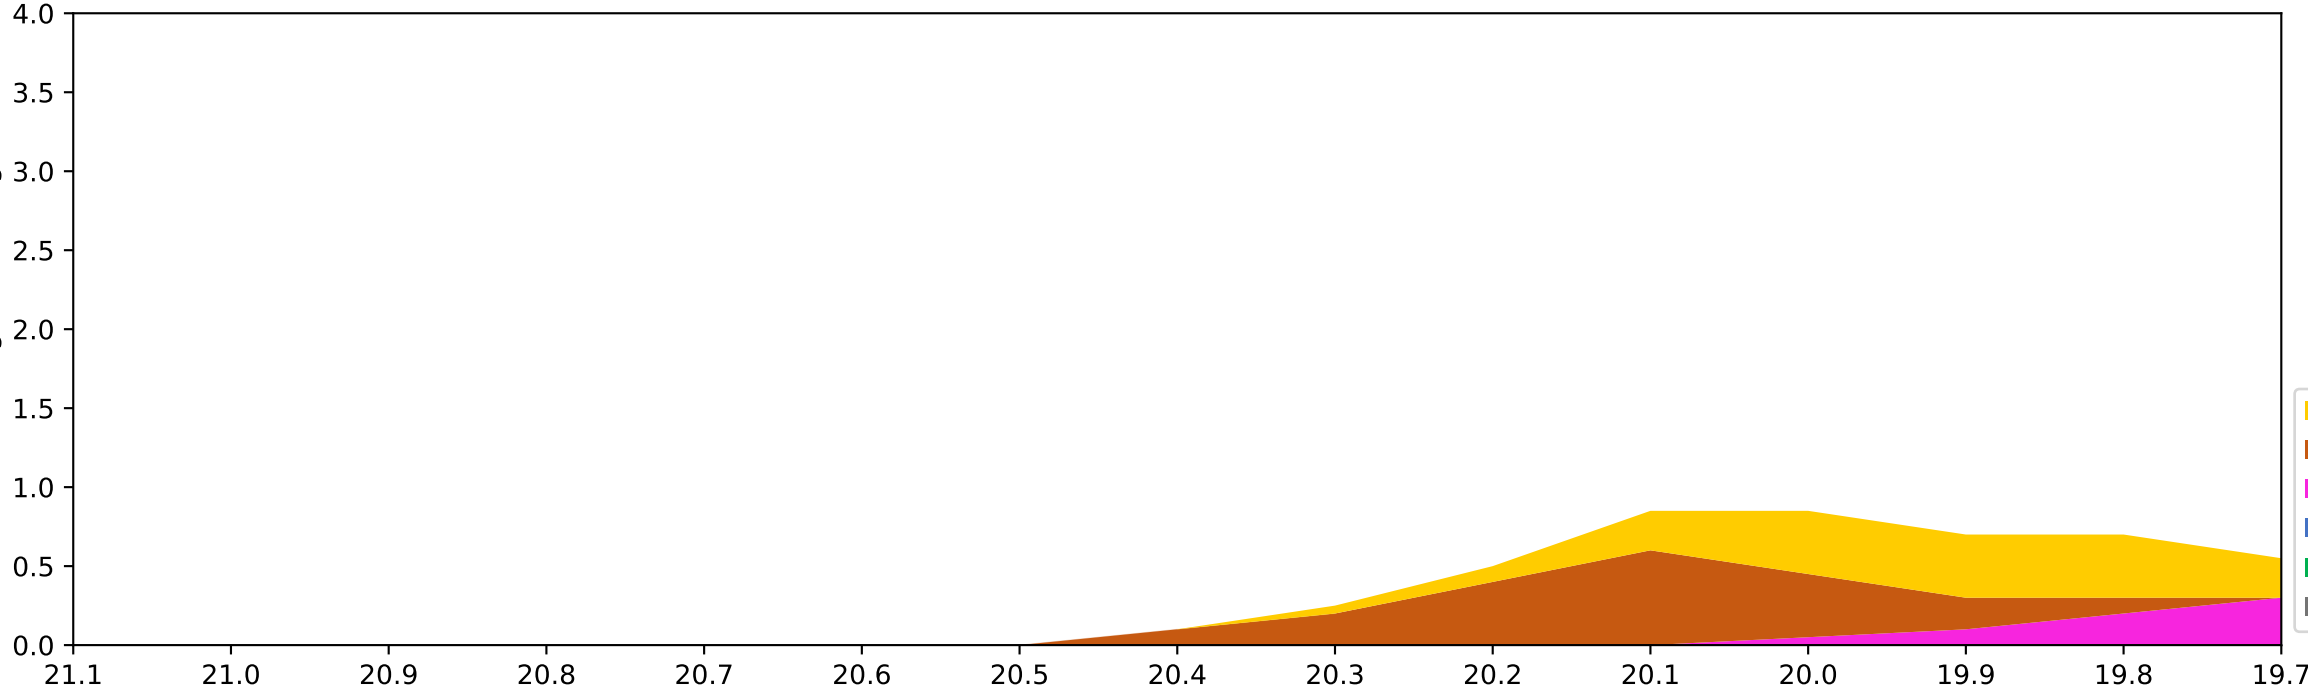
- Verlichting (0.0km)
- Discontinuïteiten (0.4km)
- Weefvak (0.2km)
- Horizontaal alignment (0.6km)
- Berminrichting (buitenberm) (0.9km)
- Berminrichting (binnenberm) (0.3km)
- Beginpunt geleiderail (middenberm) (0.0km)
- Beginpunt geleiderail (buitenberm) (0.0km)
- Dwarshelling (0.2km)
- Verkanting (0.0km)
- Vluchtstrook (0.5km)
- Stroefheid (0.1km)

Aantal slachtofferongevallen (uitgesmeerd)

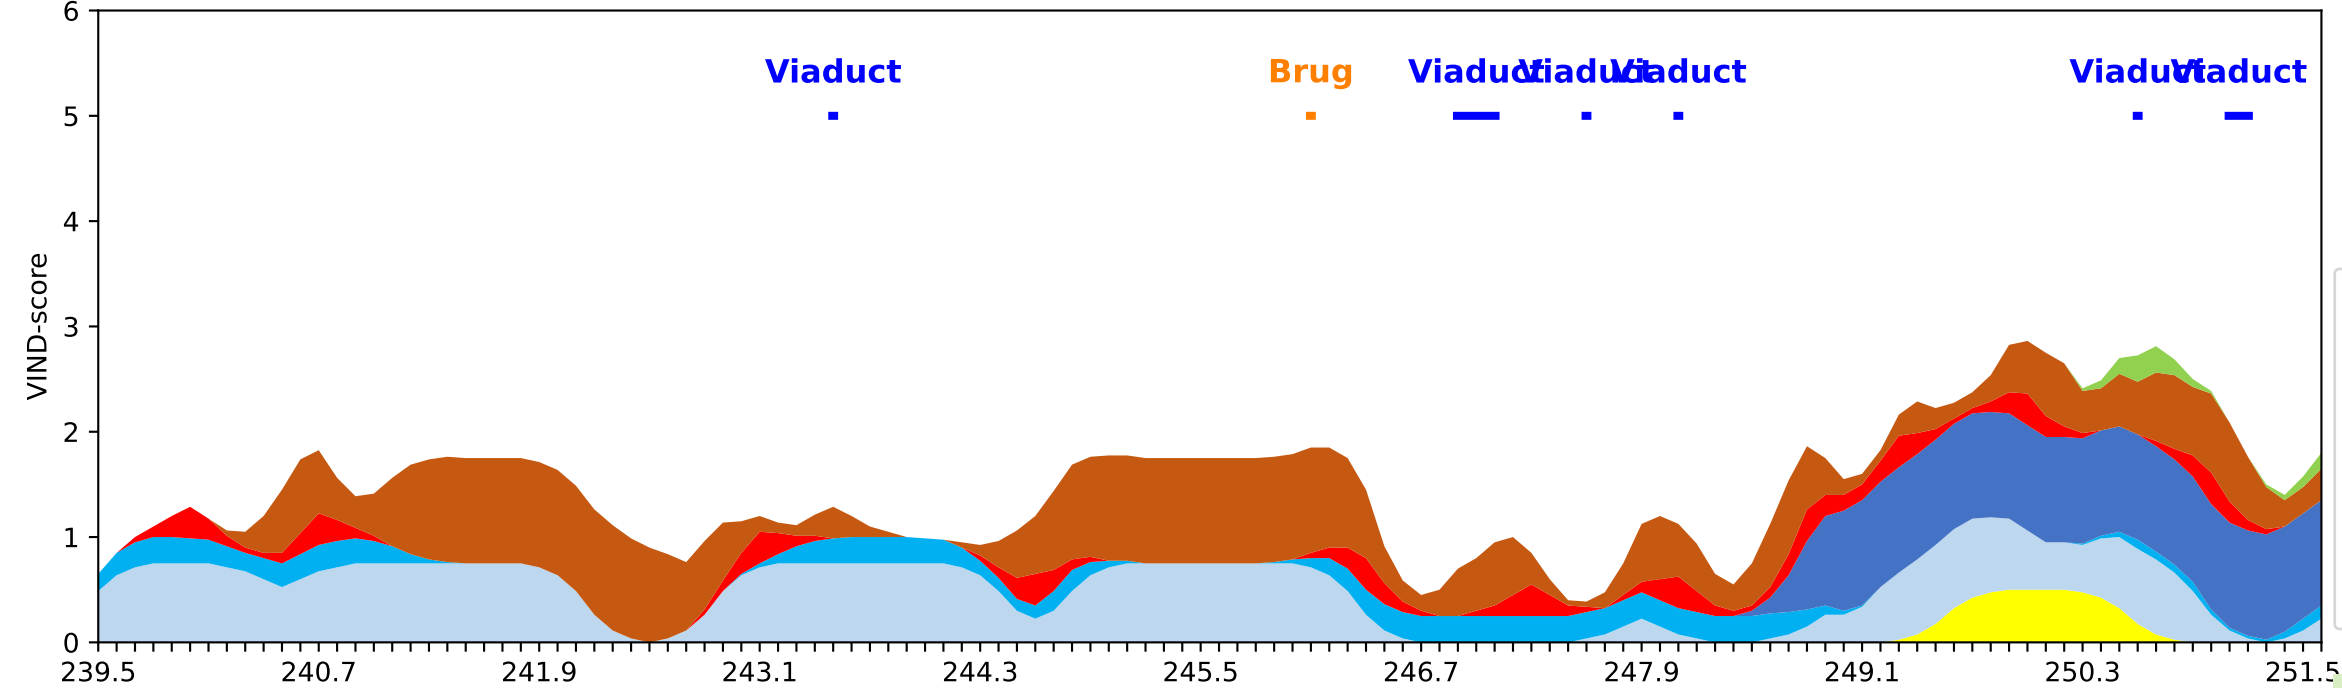
22 Dwarsdoorsnede N50 rechts hm 239,1-251,7 (N-wegen (HRB) | VVB: 70% | VIND: 63% | R-D: 76%)

- Verlichting (0.3km)
- Type aansluiting (0.0km)
- Horizontaal alignment (0.0km)
- Berminrichting (buitenberm) (6.1km)
- Beginpunt geleiderail (buitenberm) (1.1km)
- Rijrichtingscheiding (2.9km)
- Rijstrookbreedte (5.9km)
- Redresseerstrook (7.6km)
- Stroefheid (1.0km)

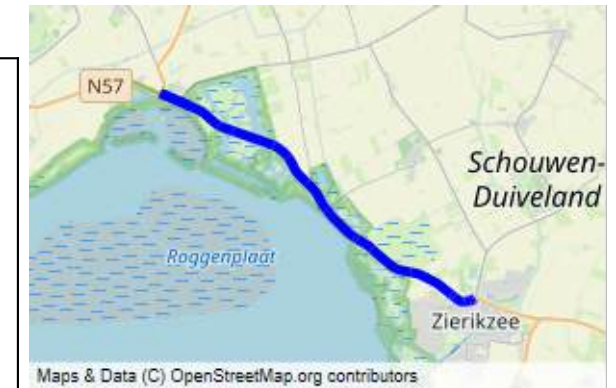
- Verlichting (0.0km)
- Type aansluiting (1.6km)
- Horizontaal alignment (0.0km)
- Berminrichting (buitenberm) (6.9km)
- Beginpunt geleiderail (buitenberm) (0.2km)
- Rijrichtingscheiding (8.2km)
- Rijstrookbreedte (1.5km)
- Redresseerstrook (3.4km)
- Stroefheid (8.5km)

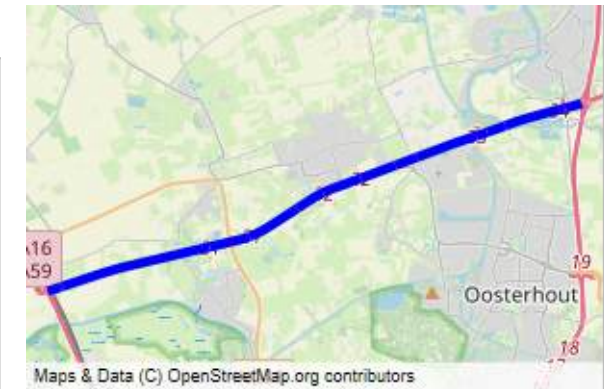
- Verlichting (0.0km)
- Discontinuiteiten (1.8km)
- Weefvak (0.0km)
- Horizontaal alignment (0.0km)
- Berminrichting (buitenberm) (4.2km)
- Berminrichting (binnenberm) (1.5km)
- Beginpunt geleiderail (middenberm) (0.1km)
- Beginpunt geleiderail (buitenberm) (0.7km)
- Dwarshelling (3.9km)
- Verkanting (0.0km)
- Vluchtstrook (1.1km)
- Stroefheid (0.6km)
