**Rapport**  
**Lekkageproblematiek**  
**Detentiecentrum te Alphen aan den Rijn**  
Opdrachtnr: 09-B-0590.3      Ref.: PWM/EVW

**Project** : Detentiecentrum te Alphen aan den Rijn

**Datum rapportage** : 2010.01.27

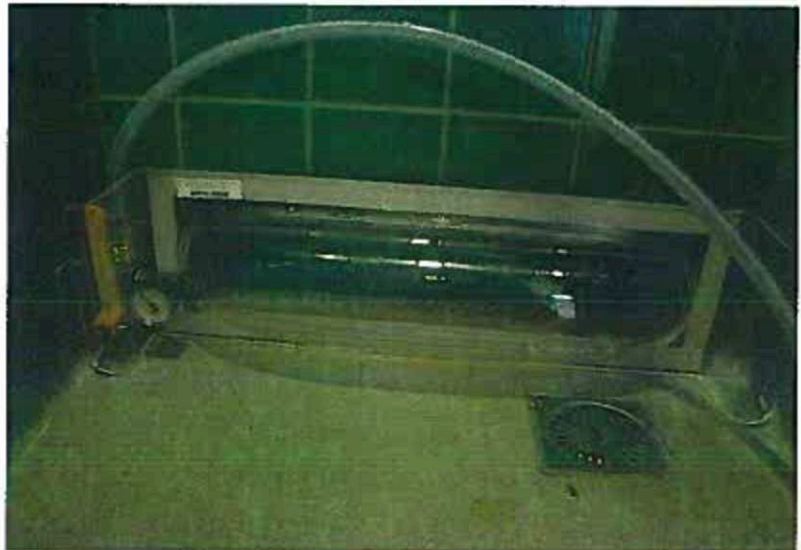
**Foto 8**  
Proefopstelling voor test aansluiting vloer met wand.

De aansluiting is getest bij een gedeelte met ogenschijnlijke gebreken. Bij een druk van minder dan -0,1 bar is bij de ogenschijnlijke gebreken direct grote belvorming zichtbaar. Dit bevestigt het vermoeden dat deze aansluiting niet waterdicht is.

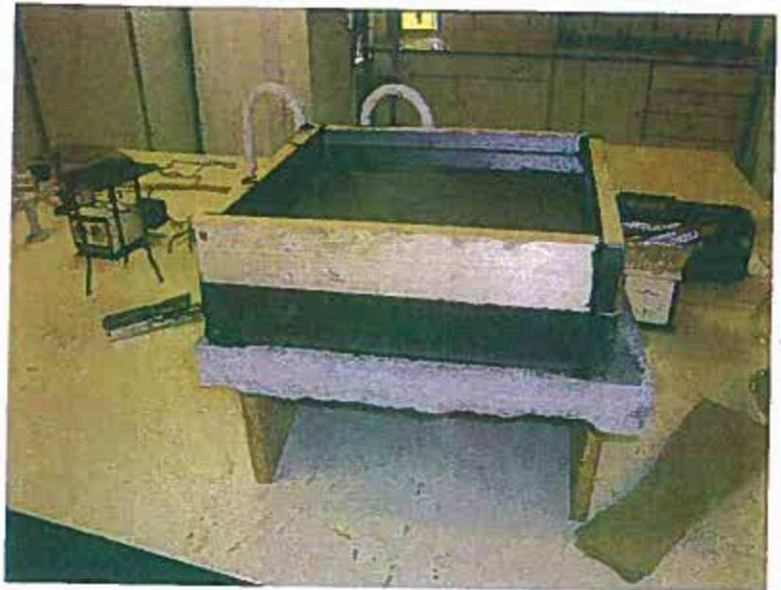
**Foto 1**  
Proefopstelling.

Na 96 uur drogen bij 23 °C en 50% relatieve vochtigheid is de test uitgevoerd. De testdruk is gesteld op 100 mm waterdruk<sup>1)</sup> gedurende 24 uur bij 23 °C en 50% relatieve vochtigheid.

Na 24 uur is het waterniveau circa 4 mm gedaald. De zand-cementvloer onder de Duracryl afwerklaag vertoont donkere, vochtige plekken.
