## **Themaonderzoek gladheid en detectieproblemen**

Onderzoek naar de oorzaken en achtergronden

Datum        8 februari 2011  
Status        definitief

Van 3 tot 12 november 2010 doen zich in Nederland gladheid  
en treindetectie problemen voor, die leiden tot  
treinvertragingen en veiligheidsincidenten.  
RV 10-0796

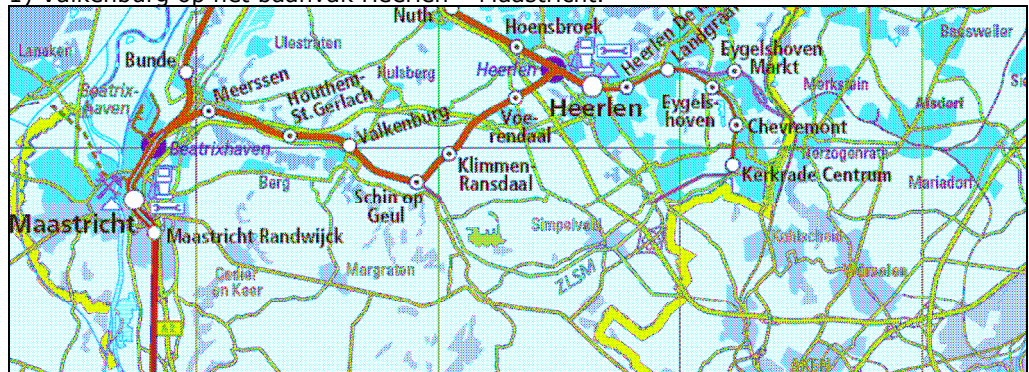
1) Valkenburg op het baanvak Heerlen – Maastricht.

Afbeelding 1: het baanvak Heerlen - Maastricht (rode lijn) bron: Spoorkaart van Nederland.

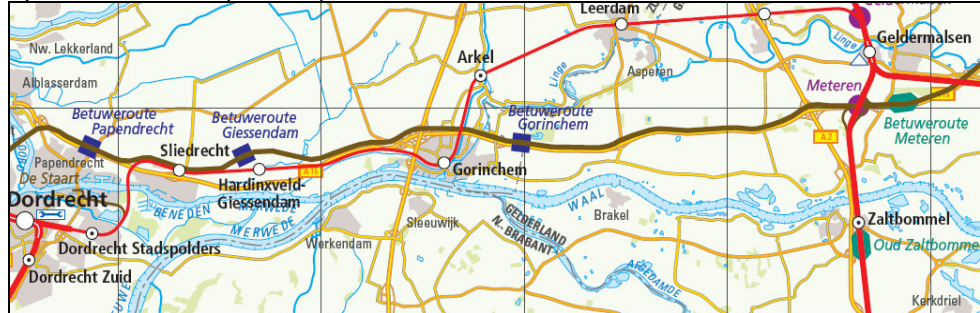
2) Dordrecht Stadspolder op het baanvak Geldermalsen - Dordrecht.

Afbeelding 2: Geldermalsen - Dordrecht (rode lijn) bron: Spoorkaart van Nederland
