Trein met gevaarlijke stoffen rijdt rijweg uit in Groningen

Trein met gevaarlijke stoffen rijdt uit beveiligde rijweg in Groningen

Onderzoek naar de toedracht, oorzaken en omstandigheden
van het voorval op 6 maart 2012

Datum 24 januari 2013

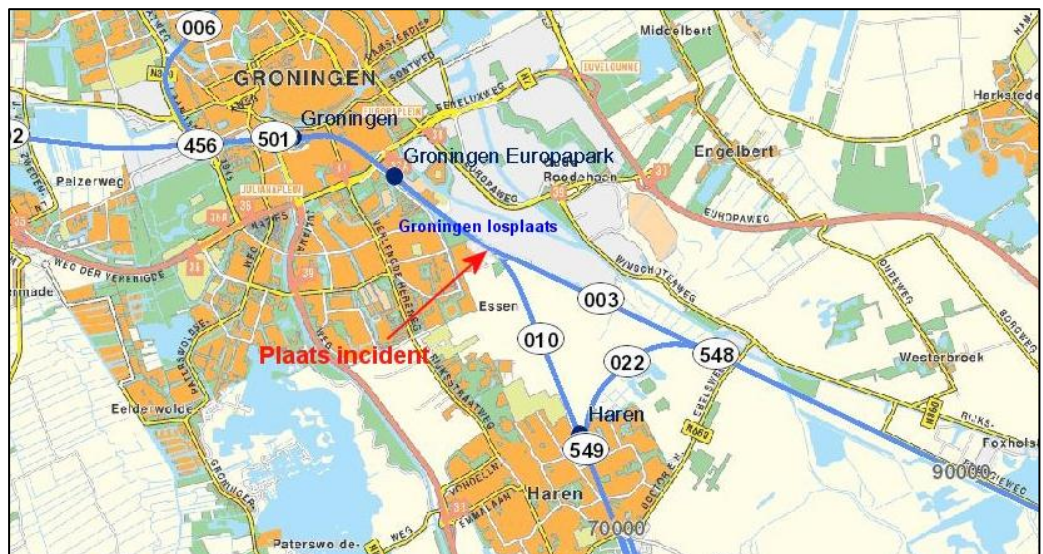
Afbeelding 2: situatieschets locatie incident

De locatie waar de het incident plaatsvindt op 6 maart 2012 is Groningen Losplaats nabij de in aanbouw zijnde halte Europapark.
