# Onderzoek brand- en rookmeldingen Schipholspoortunnel

Definitief

Documentnummer: 12025-R-002

Rotterdam, 1 maart 2013

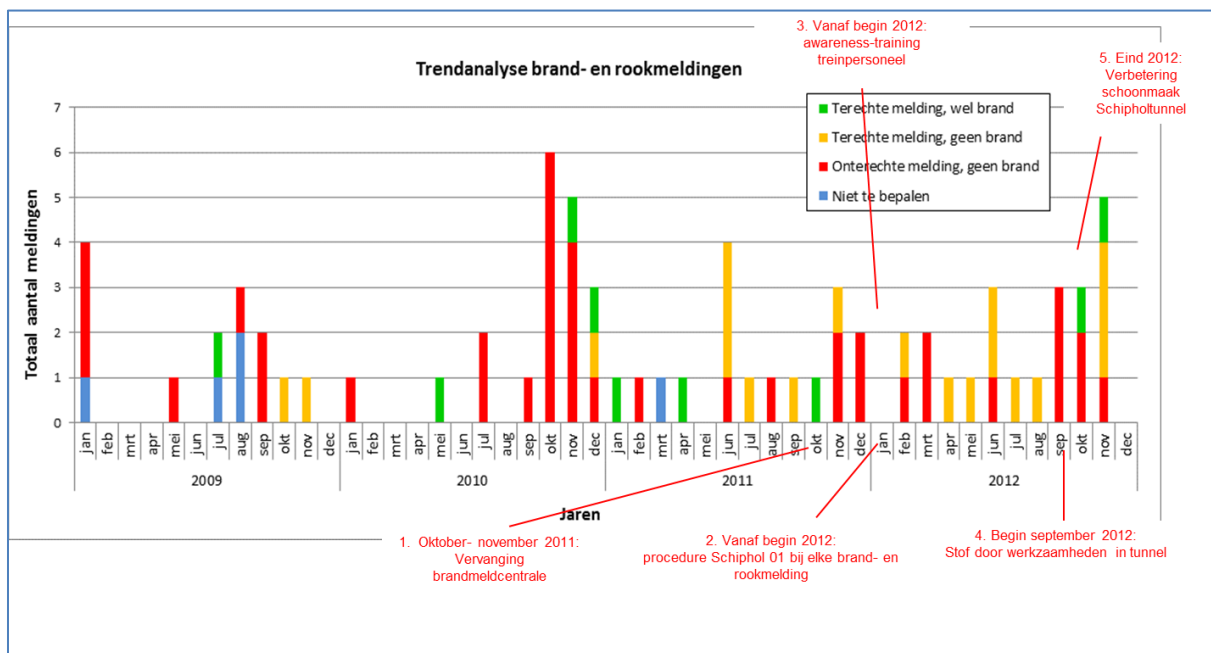
**Figuur 5 Trendanalyse brand- en rookmeldingen**

- a. de vele storingen in de brandmeldcentrale, vóór vervanging door bereiken einde levensduur (eind 2010) en na vervanging als gevolg van kinderziektes (in 2011),

- b. de invoering van het aangepaste veiligheidsbeleid (Schiphol01 en awareness-training) in 2012, waardoor meer meldingen worden gedaan en meer meldingen als brand- en rookmelding worden geclassificeerd.

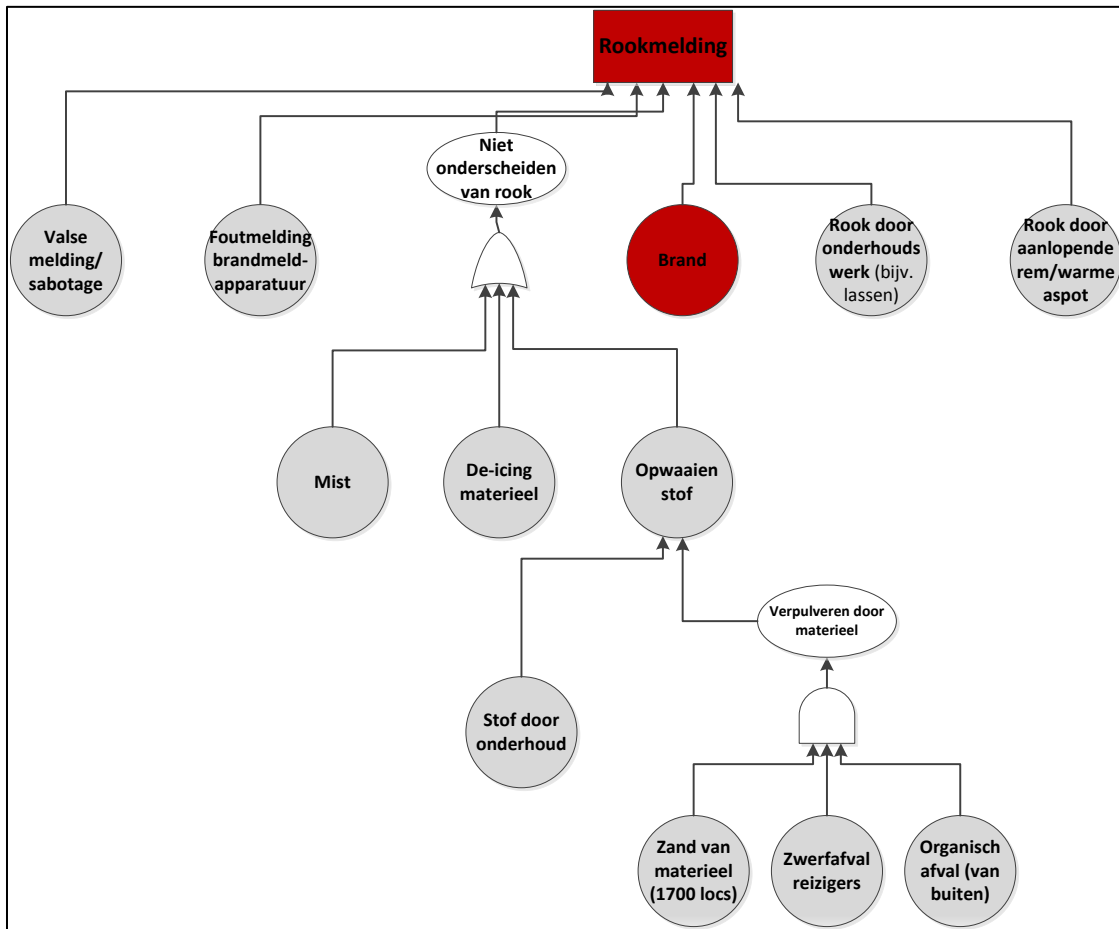
**Figuur 6 Potentiële oorzaken rookmelding**

5. **Oorzaken van brand- en rookmeldingen.** Uit de analyse volgen geen bijzondere oorzaken voor de brand- en rookmeldingen (zie ook Figuur 6 Potentiële oorzaken rookmelding en Figuur 8 Potentiële oorzaken brand).

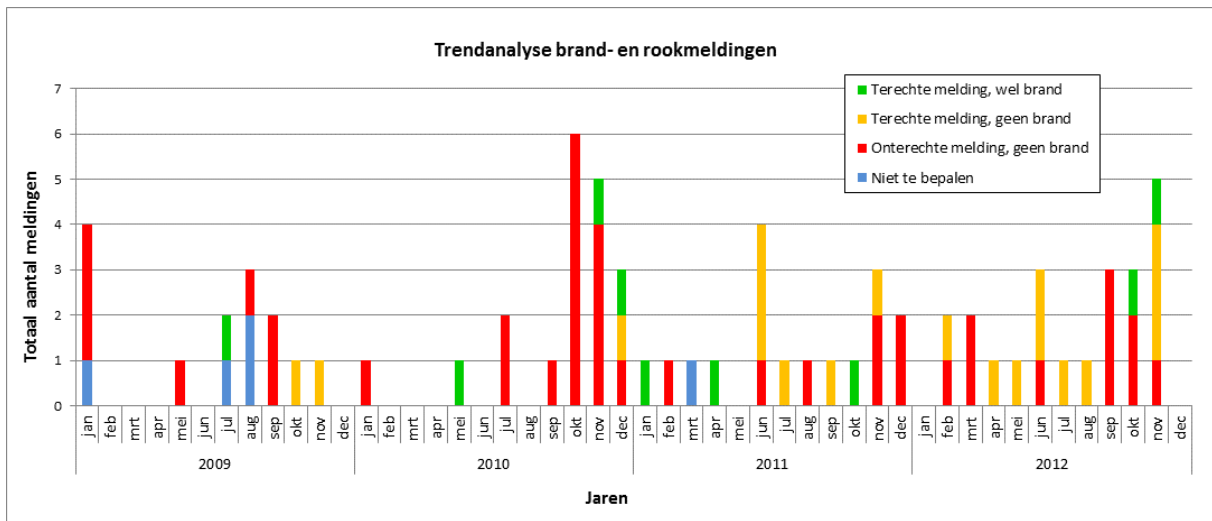
**Figuur 11** Categorie brand- en rookmeldingen per maand

**33. Verdeling aantal brand- en rookmeldingen.** Uit analyse van de brand- en rookmeldingen blijkt, dat circa 10 tot 15% van de meldingen daadwerkelijk brand betreft, circa 30 tot 45% terechte meldingen zonder brand en circa 45 tot 60% onterechte meldingen. Het verloop van de verschillende brand- en rookmeldingen over de tijd is weergegeven in Figuur 11 Categorie brand- en rookmeldingen per maand.

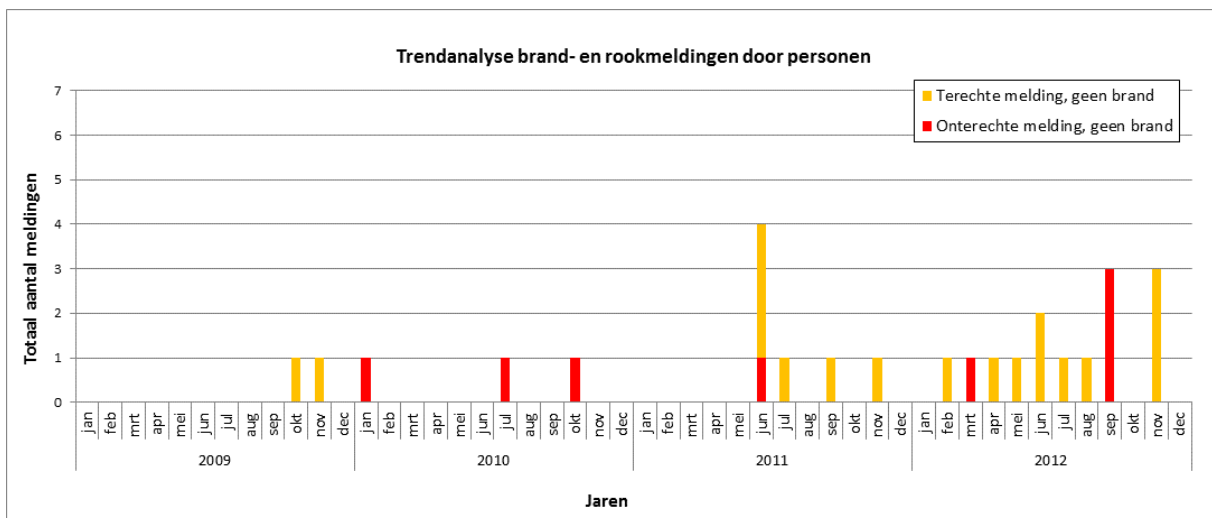
**Figuur 12** Terechte en onterechte brand- en rookmeldingen door personen

Figuur 12 Terechte en onterechte brand- en rookmeldingen door personen toont een grafiek met daarin alleen de brand- of rookmeldingen gedaan door personen voor de categorieën i) Terechte melding - Geen brand en ii) Onterechte melding - geen brand weergegeven. Dit betreft de twee categorieën waarbij achteraf na een brand- of rookmelding blijkt dat er uiteindelijk geen sprake was van brand. Uit de figuur blijkt een toename van het aantal meldingen in deze twee categorieën in 2012. Deze toename sluit aan bij de effecten die te verwachten zijn van de invoering van procedure Schiphol01 en het geven van awareness-trainingen aan machinisten, namelijk het vaker doen van een melding en het iedere melding treinvrij maken van de tunnel registreren als brand- of rookmelding.

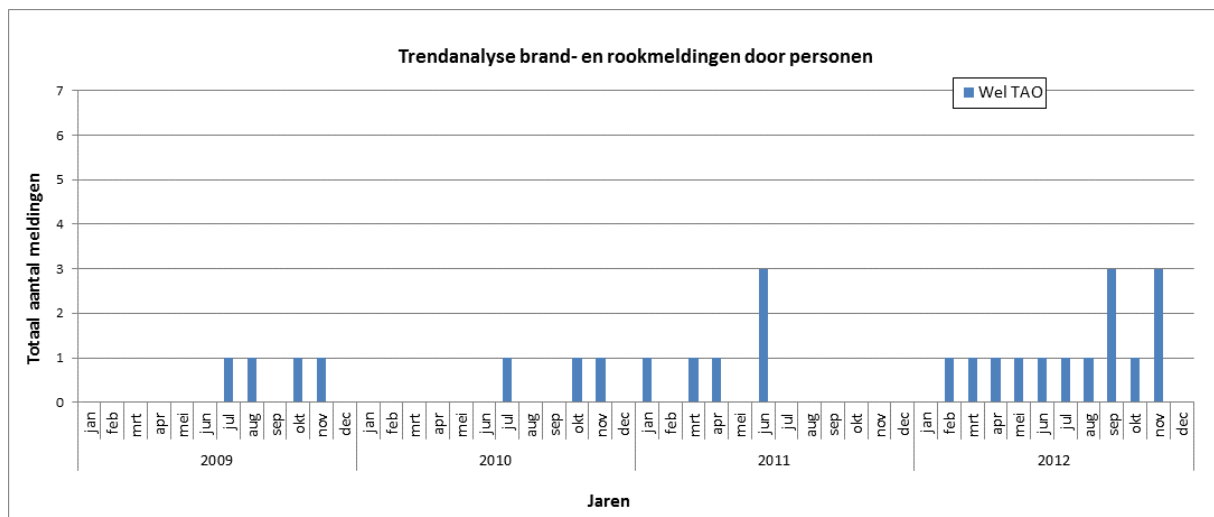
Figuur 13 Brand- en rookmeldingen door personen met TAO

36. **Trend TAO bij brand- of rookmelding door personen.** Gevolgen voor de beschikbaarheid van de Schipholspoortunnel van brand- en rookmeldingen door personen, waarbij achteraf geen sprake is van brand, lijken enigszins toe te nemen als gevolg van de aanpassing van de procedure Schiphol01. De trend in het aantal brand- of rookmeldingen door personen die een TAO (Treindienst Aantastende Omstandigheid) tot gevolg hadden is weergegeven in Figuur 13 Brand- en rookmeldingen door personen met TAO. Dit sluit aan bij de gevolgen die te verwachten zijn als gevolg van de aanpassing van de procedure Schiphol01. Als gevolg van deze aanpassing in de procedure leidt iedere melding tot het treinvrij maken van de tunnel.

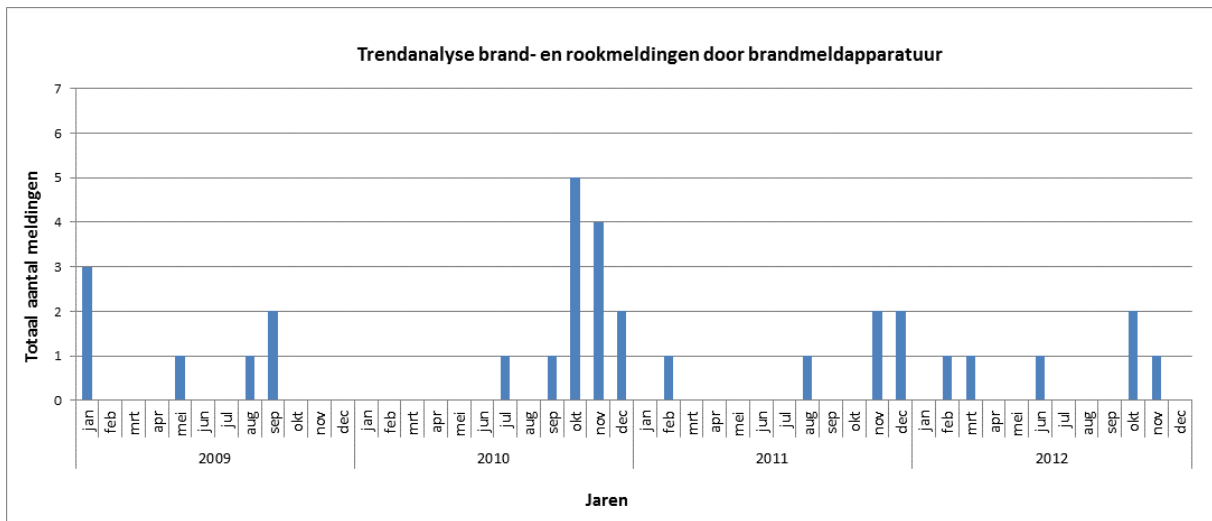
**Figuur 14 Brand- en rookmeldingen door brandmeldapparatuur**

37. **Vervanging van brandmeldapparatuur.** In Figuur 14 Brand- en rookmeldingen door brandmeldapparatuur zijn de meldingen door brandmeldapparatuur weergegeven. Eind 2010 is sprake van een piek in het aantal (onterechte) meldingen door brandmeldapparatuur. Door de vele storingen zijn in de periode oktober - november 2011 diverse componenten van de brandmeldinstallatie vervangen. Na de vervanging, eind 2011 – begin 2012, is nog een aantal onterechte meldingen zichtbaar als gevolg van kinderziektes in de apparatuur. Na het oplossen van de kinderziektes in de installatie lijkt het aantal meldingen door storingen in brandmeldapparatuur te zijn afgenomen.
