# Prestatiegericht Onderhoud van de Nederlandse Spoorweginfrastructuur

Onderzoek naar de uitwerking van Prestatiegericht  
Onderhoud op het veilig berijden van het Nederlandse spoor

Datum: 16 december 2013

RV13-0017

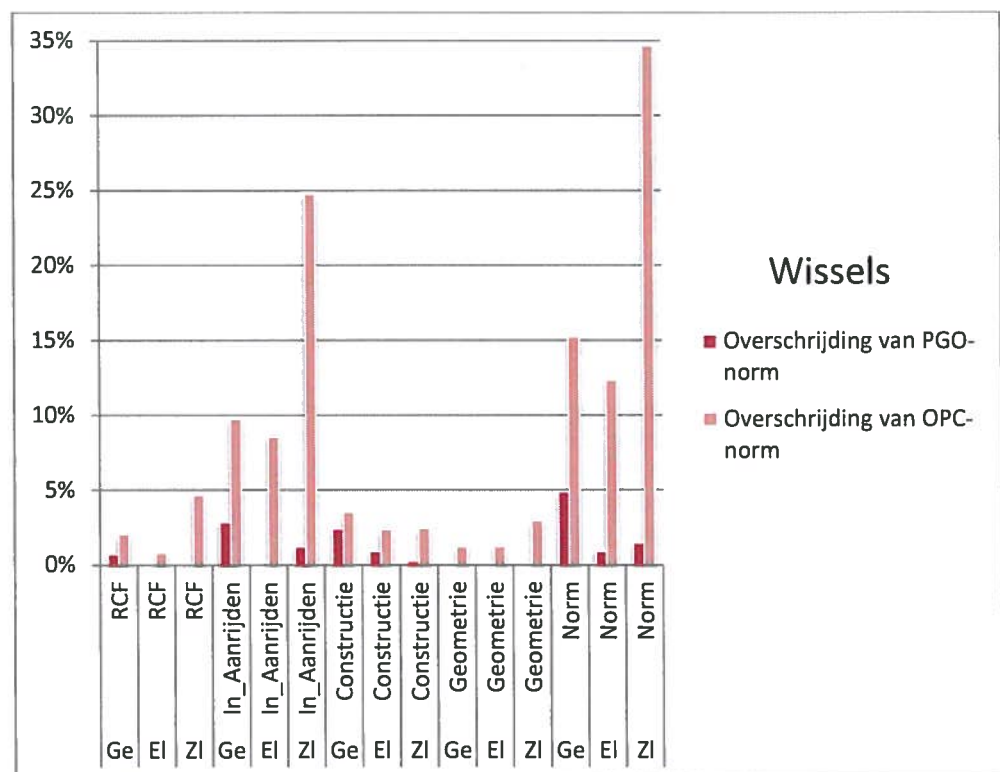
Figuur 1. Gebreken aan wissels (alle wisseltypes)

We zien vooral RCF en te vroeg in-/aanrijden van wisseldelen in alle gebieden, met name in Zeeland. Ook zijn er constructieproblemen in Eemland en Zeeland.

Voor wat betreft de OPC-norm is vooral Zeeland een uitschieter met betrekking tot overschrijdingen. Gelre en Eemland zijn vergelijkbaar. Gebreken die OPC-normen overschrijden worden vaak getolereerd door PGO-normen. In Zeeland treft de inspectie relatief veel gebreken aan, maar gemeten naar de PGO-norm voldoet slechts 2 procent van de wissels niet. Zouden de OPC-normen gelden, dan zou dat

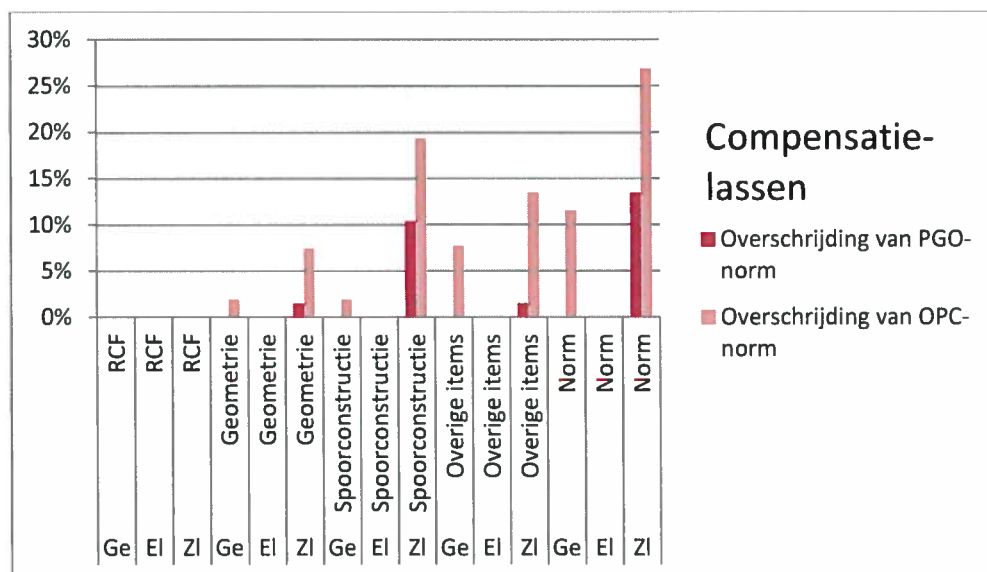
Figuur 2. Gebreken aan compensatielassen.

In Zeeland vallen bij compensatielassen de normoverschrijdingen bij de spoorgeometrie, de spoorconstructie en overige gebreken (het aanrijden van de tong, zie bijlage F). In Zeeland vertoont 13 procent van de compensatielassen gebreken die een afwijking zijn van de PGO-norm, voornamelijk de duurzaamheidsnorm. Zouden de OPC-normen gelden, dan zou dat percentage oplopen tot 27.

In Gelre worden veel tongen te vroeg aangereden. Van de geconstateerde spoorconstructiegebreken in Zeeland voldoen de meeste niet aan de OPC-normen en iets minder dan de helft niet aan de PGO-normen. Het aanrijden van de tong is vooral een overschrijding van de OPC-norm en in mindere mate van een PGO-norm.

Eemland heeft heel weinig compensatielassen en is wat dat betreft niet met de andere regio's te vergelijken. Ook daar valt de tolerantie van de PGO-normen op ten opzichte van OPC.

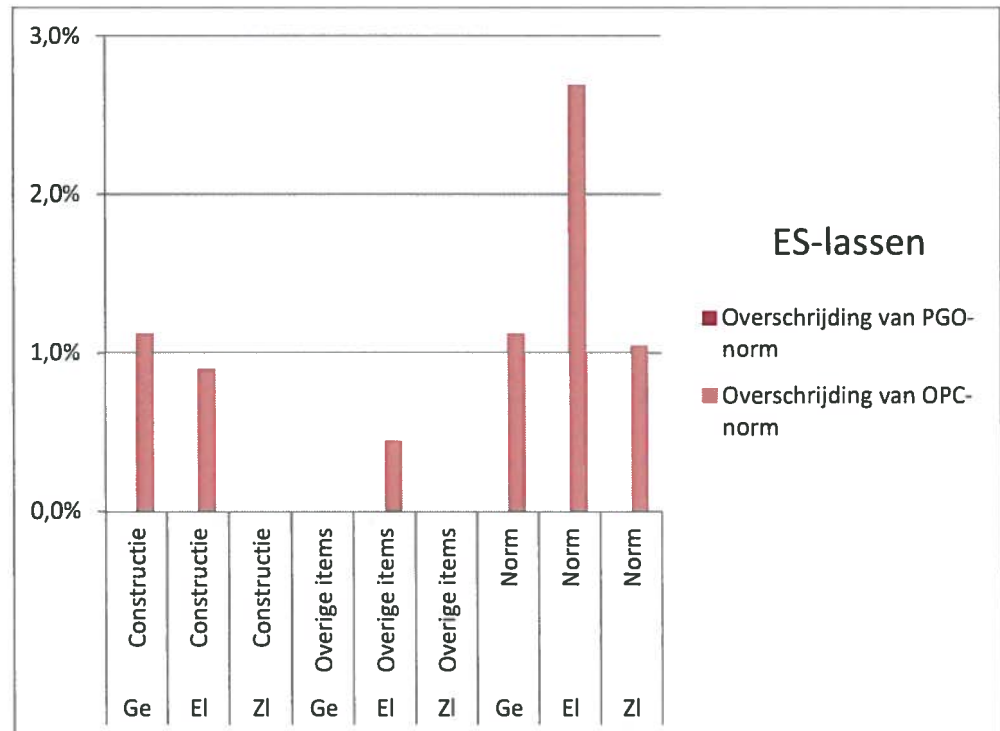
Figuur 3. ES-las-gebreken.

Voor wat betreft de constructie van ES-lassen constateert de inspectie veel verslagen koppen (zie bijlage F), als onderdeel van "constructie". Die blijken echter grotendeels binnen de normen te vallen. Zie voor verslagen koppen de afkortingen- en begrippenlijst.

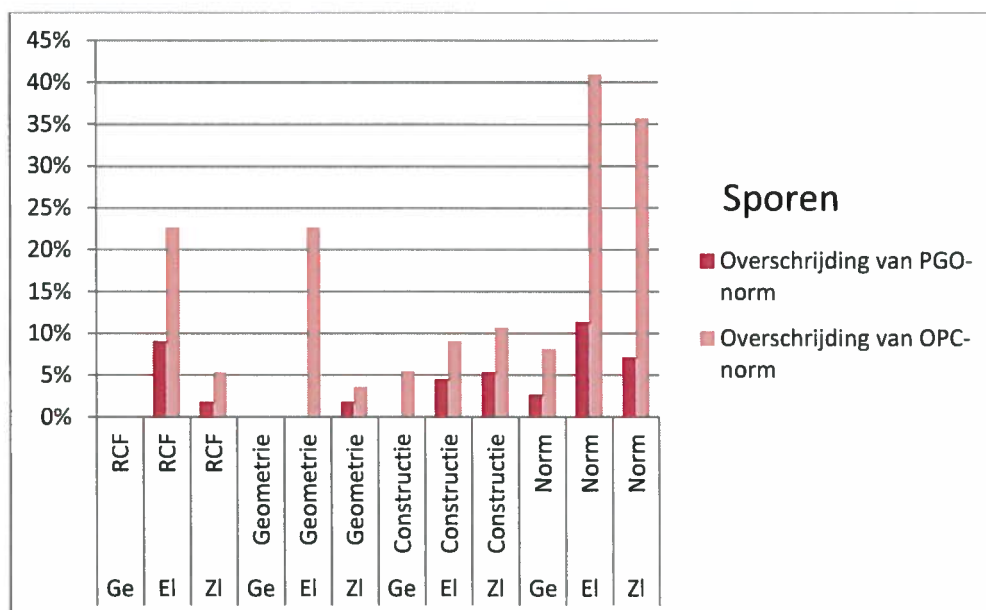
Figuur 5. Spoorgebreken.

De inspectie ziet veel normoverschrijdingen in de OPC-regio Eemland met name in de geometrie. Ook hier zijn de verschillen tussen de OPC en PGO goed zichtbaar.
