De fysieke kwaliteit van de Nederlandse railinfrastructuur

Resultaten van de nulmeting

Datum 6 april 2014

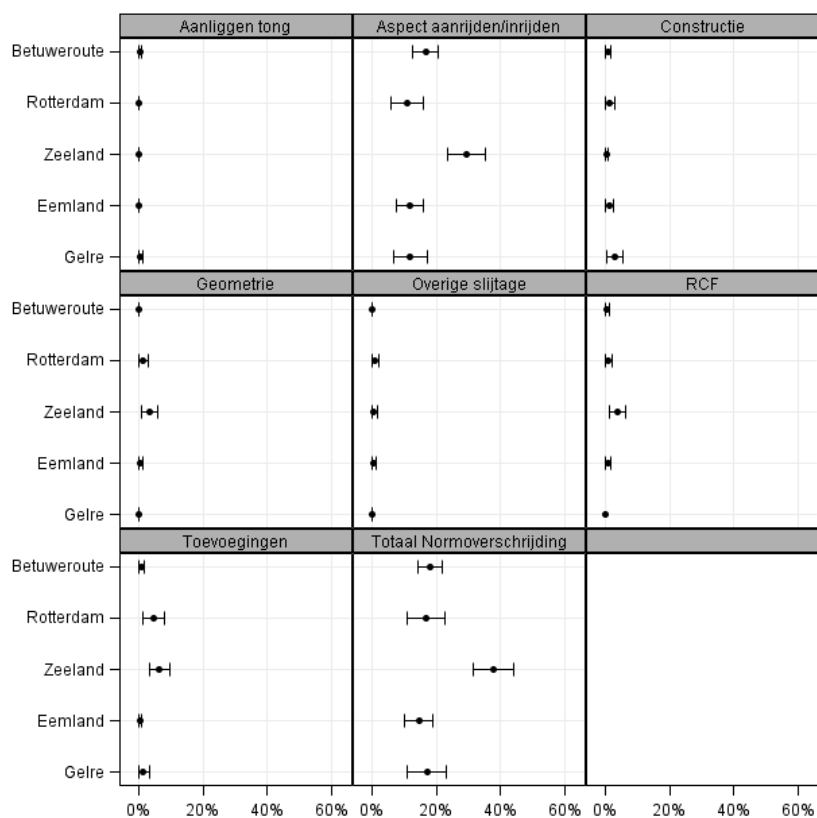
Voor wissels hebben de gebieden Gelre, Eemland, Rotterdam en de Betuweroute een vergelijkbare gemiddelde percentage normoverschrijding (kolom Totaal Normoverschrijding) van ca. 18%. Zeeland zit daar met 38% ver boven.

Het grootste deel van de normoverschrijdingen bij wissels wordt gevormd door het te vroeg aanrijden van het puntstuk*, het kruisstuk* of de strijkgregel*. De overige categorieën hebben een klein percentage, zoals in Rotterdam (5%) en Zeeland (6%) voor de categorie "Toevoegingen", die te maken heeft met de uitbrokkeling* van het wissel en losse bouten. In Zeeland is voor ca. 4% nog sprake van RCF*.

Figuur 2. Overzicht per gebied van het percentage normoverschrijdingen per klasse gebreken van wissels en het 95%-betrouwbaarheidsinterval. Totaal Normoverschrijding geeft het percentage van het aantal normoverschrijdingen ten opzichte van het aantal geïnspecteerde objecten.

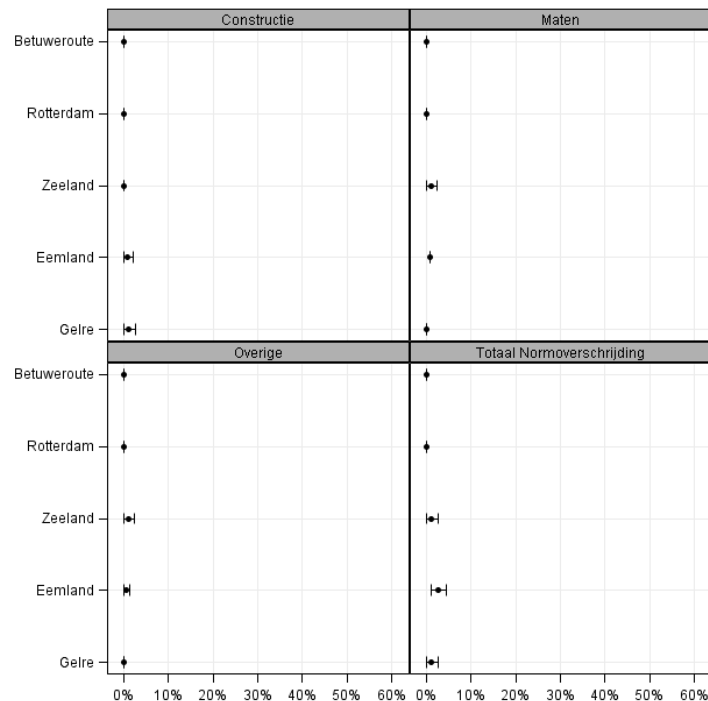
Aan ES-lassen heeft de inspectie relatief weinig gebreken geconstateerd. De meeste gebreken heeft ze opgemerkt in Gelre, Eemland en Zeeland, waarvan slechts een kleine fractie een normoverschrijding van kleiner dan 5% heeft (zie figuur 3, Totaal Normoverschrijding). In Rotterdam en op de Betuweroute zijn geen gebreken met een normoverschrijding vastgesteld. De meeste gebreken hebben te maken met verslagen koppen en dichtgereden lassen.

Figuur 3. Overzicht per gebied van het percentage Normoverschrijdingen per klasse van gebreken voor de ES-lassen en het 95-betrouwbaarheidsinterval. Totaal Normoverschrijding geeft het percentage van het aantal Normoverschrijdingen ten opzichte van het aantal geïnspecteerde objecten.

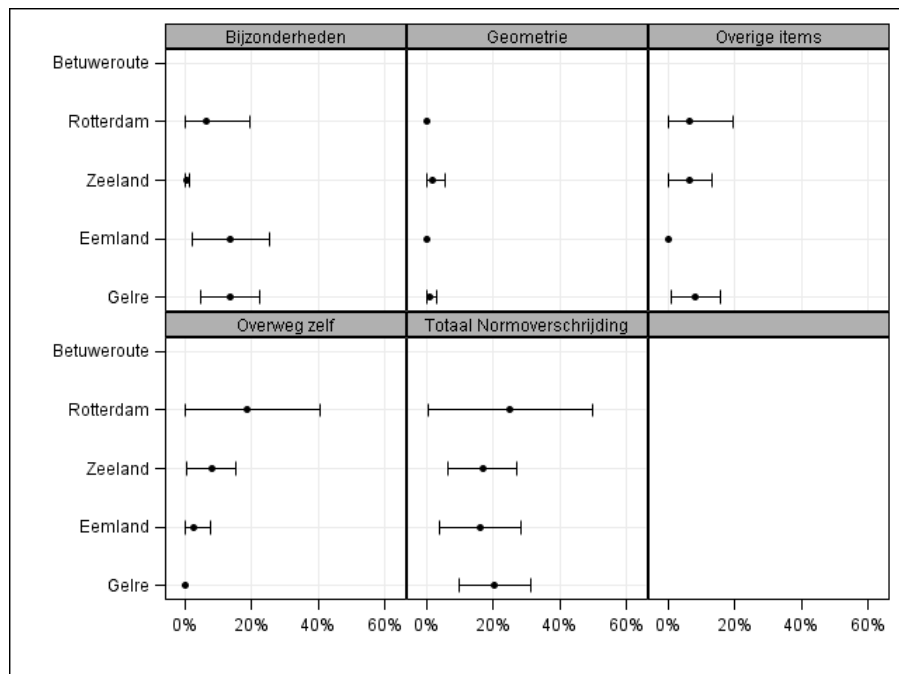
Figuur 5 bevat de resultaten van de inspecties aan overwegen, waarbij vier aspecten weergegeven zijn. Alle gebieden hebben een vergelijkbaar percentage normoverschrijdingen, met een gemiddelde van ca. 20%.

Figuur 5. Overzicht per gebied van het percentage Normoverschrijdingen per klasse gebreken van overwegen en het 95%-betrouwbaarheidsinterval. Totaal Normoverschrijdingen geeft het percentage van het aantal normoverschrijdingen ten opzichte van het aantal geïnspecteerde objecten.

Gelre laat alleen voor "Bijzonderheden" en "Overige Items" gebreken zien. Die hebben betrekking op de zichtlijnen, op het ballastbed en op de overwegbevoering. Voor Eemland zijn vooral de "Bijzonderheden" aangemerkt, wat te maken heeft met de staat van de overwegbomen. Het item "Overweg zelf" heeft betrekking op een

wegmarkering. Het aspect "Overweg zelf" van Zeeland heeft betrekking op rommelige wegstrepen en een slecht gerichte lamp. Bij "Geometrie" werd een klapper* gezien en bij "Overweg zelf" constateerde de inspectie een slecht ballastbed* en een onduidelijke wegmarkering. Rotterdam heeft op de onderdelen "Bijzonderheden", "Overige items" en "Overweg zelf" enkele gebreken die te maken hebben met slechte kantstrepen en overwegbevoering.

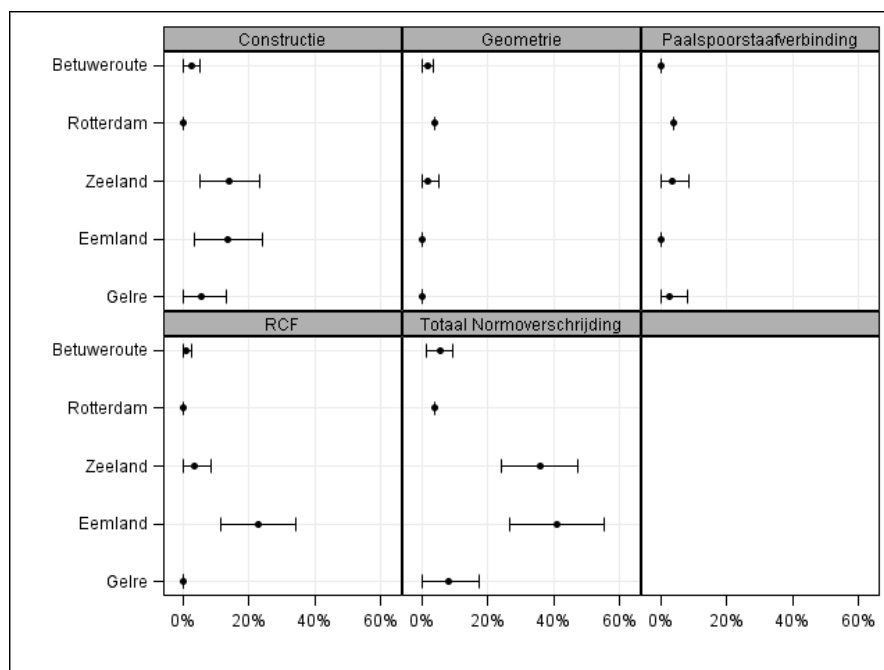
Figuur 6 geeft een overzicht van de resultaten van de inspectie van de spoorstaaf in de vijf gebieden. Eemland en Zeeland onderscheiden zich in negatieve zin ten opzichte van andere gebieden met een percentage van totaal aantal normoverschrijdingen van respectievelijk 41% en 36%. De overige gebieden hebben gemiddeld 6%. In Eemland werden gebreken geconstateerd aan RCF en ballastbed; in Zeeland vallen de gebreken in de categorie "Constructie" en hebben ze te maken met bijvoorbeeld het ballastbed en met dwarsliggers.

Figuur 6. Overzicht per gebied van het percentage normoverschrijdingen per klasse gebreken van de spoorstaaf en het 95%-betrouwbaarheidsinterval. Totaal Normoverschrijding geeft het percentage van het aantal Normoverschrijdingen ten opzichte van het aantal geïnspecteerde objecten.
