Rapport

Ontsporing Hilversum d.d. 15 januari 2014

Onderwerp: Eindrapport ontsporing Hilversum

Kenmerk: EDMS#3654623

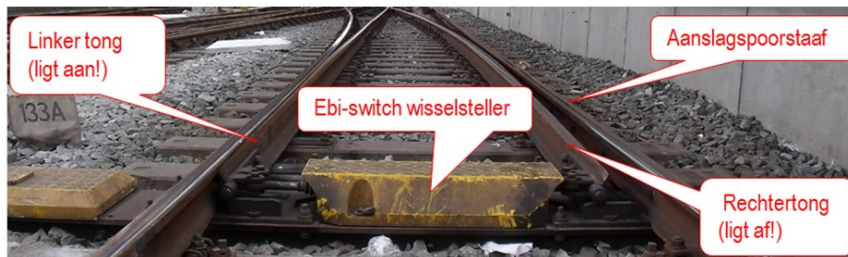
- Een wissel heeft tot doel om een trein van richting te laten veranderen. De beweging van links naar rechts in het wissel wordt gemaakt door de zogenoemde wisseltong. De wisseltong ligt daarbij aan of af, waardoor de richting van de trein bepaald wordt, zie bovenstaand plaatje. De motor die voor de beweging van de tongen zorgt is de wisselsteller. In Hilversum was deze van het type Ebi steller. Door een vermoeiingsbreuk in een onderdeel van de Ebi steller (de breukring in onderstaand plaatje links), kwam de wisseltong volledig los te liggen (niet meer vast aan de linker- of rechterkant.)

- De breuk kon ontstaan doordat de wisseltong werd 'aangereden'. Aanrijden van de tong van het wissel gebeurt als de trein niet op de juiste manier over het wissel rijdt, omdat de tong niet helemaal correct ligt. Aanrijden is overigens een fenomeen dat niet wenselijk is, maar dat zolang we met treinen rijden gangbaar is bij wissels; vele wissels worden in zekere mate aangereden. Onbekend was dat door het aanrijden een zodanig krachtenspel in het wissel kon optreden dat de vermoeiingsbreuk in de breukring kon optreden.

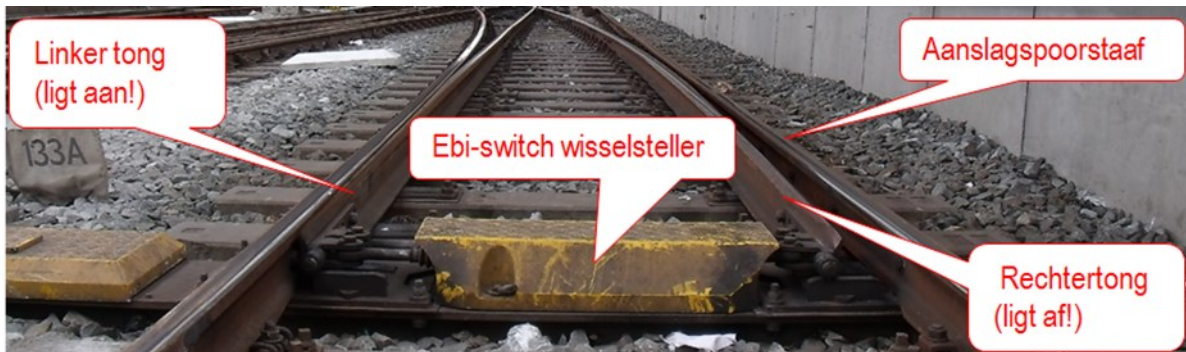
In het wissel zit een zogenaamde wisselsteller die de beweging van de spoorstaven (de tongen) uitvoert. Wissels kunnen een of meerdere stellers hebben. Wissel 3B te Hilversum had één steller. Er zijn verschillende soorten wisselstellers in gebruik: Ebi-stellers, NSE stellers, KCA stellers, allen op een andere manier ingebouwd en met andere specificaties. De Ebi-steller (in gebruik in de wissel 3B te Hilversum) is een type wisselsteller dat eind jaren negentig is ontwikkeld door Bombardier Transportation. Deze steller zorgt voor de wisselbeweging door middel van een motor die twee stangen in beweging zet: de aandrijfstang (die zorgt dat de tong naar of van de aanslagspoorstaaf beweegt) en de controlestang (die controleert of de positie van de tong correct is conform opdracht van de motor.) In de steller zit een zogenaamde breekkring die moet breken als het wissel verkeerd bereden wordt, dat wil zeggen in de verkeerde stand ligt: links in plaats van rechts en vice versa. Door een vermoeiingsbreuk in de breekkring kwam de wisseltong volledig los te liggen (niet meer vast aan de linker- of rechterkant.)

De vermoeiingsbreuk kon ontstaan doordat de wisseltong werd 'aangereden'. Aanrijden van de tong van het wissel gebeurt als de trein niet op de juiste manier over het wissel rijdt, omdat de tong niet helemaal correct ligt. Aanrijden is overigens een fenomeen dat niet wenselijk is, maar dat zolang we met treinen rijden gangbaar is bij wissels; vele wissels worden in zekere mate aangereden. Onbekend was dat door het aanrijden een zodanig krachtenspel in het wissel kon optreden dat de vermoeiingsbreuk in de breekkring kon optreden.
