Fysieke controle STEP – 200 woningen

Controle van in het kader van de STEP-regeling ingediende energielabels bestaande situatie

Referentie: Wn141556abA0.tha
Status: definitief
Datum: 11 juni 2015

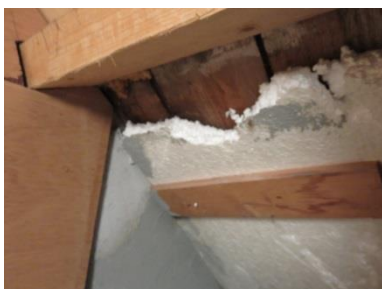
Figuur 3: Dakisolatie woning 1

Bij woning 1 is tijdens de inspectie dakisolatie geconstateerd met een dikte van 2 cm. In het startlabel is een isolatiedikte van 5 cm ingevoerd. De werkelijkheid is daardoor ongunstiger.

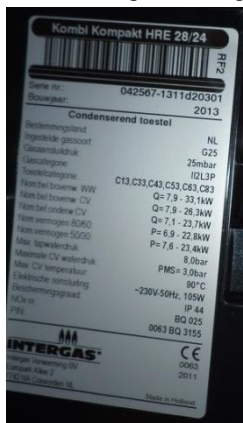
Figuur 26: Typeplaatje + bouwjaar CV-ketel woning 68

Bij woning 68, 69, 73 en 74 is een individuele HR-107-ketel aangebracht met respectievelijk het volgende bouwjaar 2013, 2008, 2014 en 2012. Dit wijkt af van het startlabel waarin is uitgegaan van lokaal gas voor verwarming en een keukengeiser voor warmtapwater. De exacte plaatsingsdatum van de cv-ketel uit 2014 is onbekend, voor de overige woningen is met zekerheid te stellen dat de opname van het startlabel niet akkoord is.
