Datum	12 november 2015
Kenmerk	3831291
Bijlage(n)	2
Onderwerp	Eindrapport Botsing Tilburg 6 maart 2015

Eindrapport

naar de toedracht en de directe gevolgen
van de treinbotsing op 6 maart 2015
in de gemeente Tilburg.

Opdrachthevers	NS Reizigers B.V. DB Schenker Rail Nederland B.V. ProRail B.V.
Document datum	5 oktober 2015
Project nummer	14817
Document naam	14817 - Eindrapport Treinbotsing Tilburg 6 maart 2015 - def.docx
Auteur	Oscar Diederich AdvSafe Risk Management B.V.

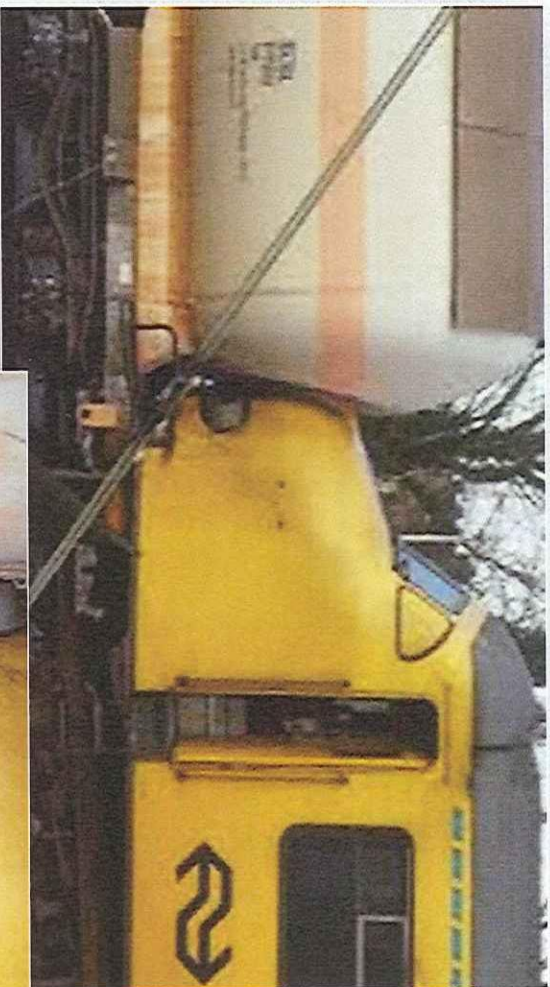
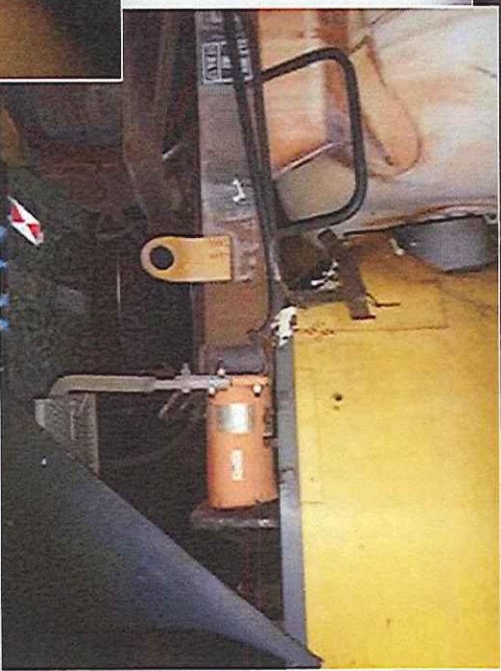
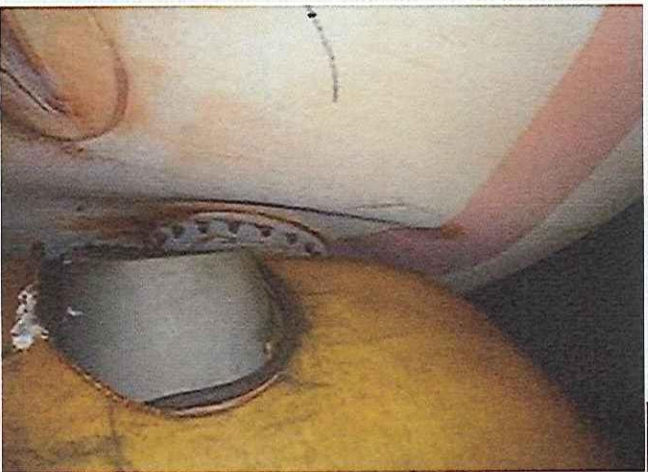
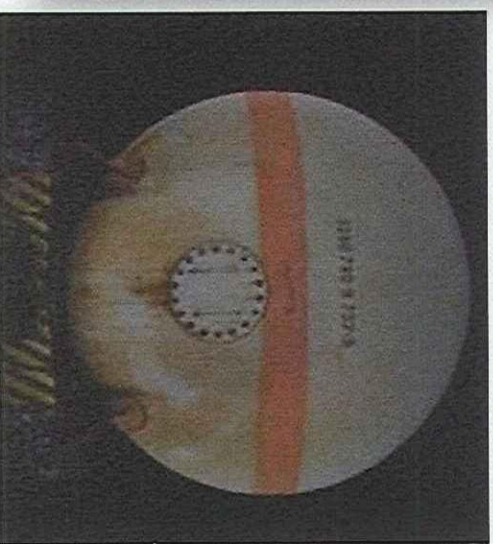
1. Foto's van na de botsing

Om 16:39 uur rijdt de machinist van de reizigerstrein voorbij stoptonend sein 96. Via links leidend wissel 87 a/b botst de reizigerstrein met een snelheid van 44 km/u op de laatste wagon van de stilstaande goederentrein op spoor 912b. Door de kop-staart botsing ontstaat in de laatste ketelwaggen van de goederentrein een lek. Als gevolg daarvan ontsnapt er Butadieen (Gevi 239 UN 1010) uit de ketelwaggen. Volgens de politie zijn 8 inzittenden van de reizigerstrein licht gewond geraakt, waaronder de conducteur en de machinist.

In de loop van de late avond/vroege nacht wordt duidelijk dat de lekkage aan het inspectiedeksel niet definitief te sluiten is. De bouten van het inspectiedeksel kunnen niet aangedraaid worden en het aanbrengen van lood dan wel een teflon koord lukt niet omdat er onvoldoende ruimte is tussen de wagen en de kop van de reizigerstrein 5258. Als alternatief wordt besloten om de lading ter plaatse over te pompen. Hiervoor is opdracht gegeven aan de bedrijfsbrandweer van Chemelot, die het materieel en expertise hebben. Er wordt besloten dit pas bij daglicht te doen om de risico's te beperken. Verder wordt besloten om de aangereden goederentrein 61802 behalve de laatste wagen weg te halen. Ook trein 61080, van het naastgelegen spoor, wordt verplaatst, met uitzondering van wagen '3780 7819 296-0'. Deze wagen is leeg van Butadieen en zal als opvangwagen dienen voor het over te pompen product uit wagen '3380 7809 737-9'. De gewenste treimbewegingen van/naar het buitendienstgesteld gebied worden niet direct uitgevoerd. Het afvoeren van de treinen/wagens loopt daardoor vertraging op.
