# Ontsporing goederentrein Kijfhoek

Onderzoek naar aanleiding van de ontsporing van een ertstrein te  
emplacement Kijfhoek op 16 juni 2015

Datum                    21 maart 2016

Projectnummer RV15-0371

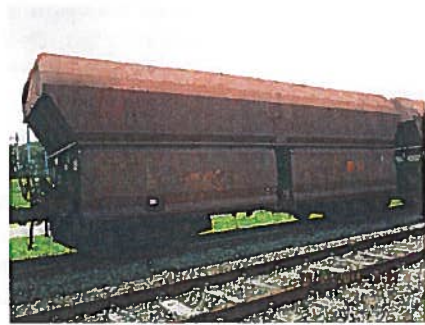
De 35 wagens zijn alle vier- assige goederenwagens van het type Falns. (zie figuur 1.) De wagens zijn aan de bovenkant open, zodat de lading er van boven in gestort kan worden. De wagens van dit type worden over het algemeen gebruikt voor kolenvervoer, maar worden op 16 juni dus gebruikt voor het vervoer van ijzerertskorrels.

Figuur 1. Wagen van het type Falns

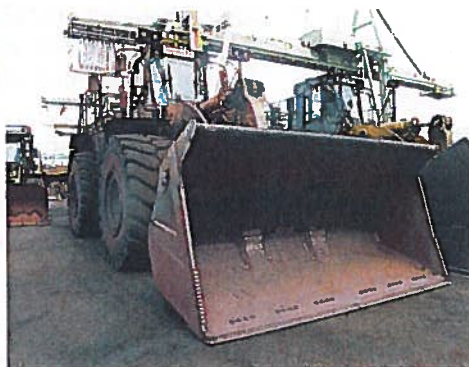
Figuur 3. Caterpillar ML57 (type 990).
