ONDERZOEKRAAD  
VOOR VEILIGHEID

## Mortierongeval Mali

*Den Haag, september 2017*

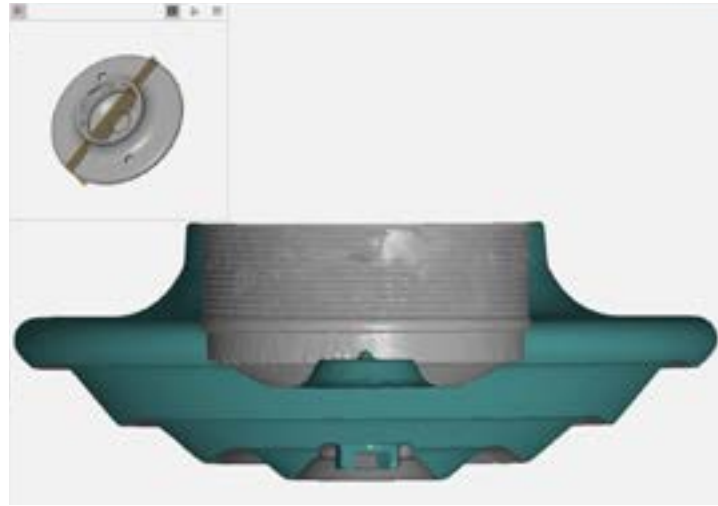
Figuur 3 Doorsnede van de voetplaat door het centrum van de slagpin.

Aan de hand van de 3D scan van de voetplaat is een doorsnede gemaakt precies door het midden van de voetplaat en de slagpin. De slagpin is in de voetplaat geschroefd; de doorsnede in Figuur 3 geeft aan in hoeverre de slagpin uitsteekt boven het centrale plateau, namelijk 1.73 mm. De slagpin moet 1,5 - 1,8 mm boven het centrale plateau uitsteken [ref. 1].

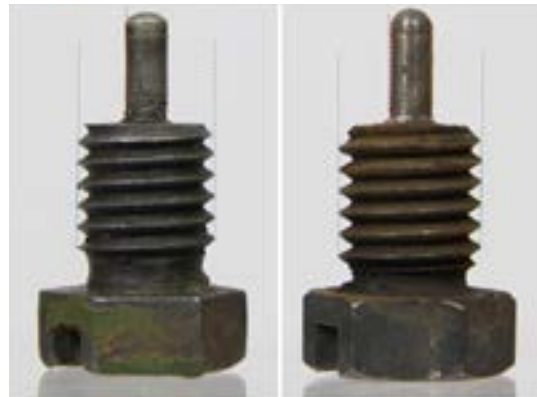
Figuur 4 Vergelijk beide slagpinnen (links: referentie, rechts: ongeval).

De slagpinnen zijn beide recht in vergelijking met de schroefdraad, maar er wordt een verschil geconstateerd tussen de vorm van de tip van beide slagpinnen; de slagpin uit het referentie wapen is afgevlakt ten opzichte van de punt van de slagpin uit de beschadigde schietbuis, zie Figuur 4 en Figuur 5. Aangenomen wordt dat de tip van de slagpin afvlakt met het aantal afgevuurde mortiergranaten. Het is dus waarschijnlijk dat er meer mortiergranaten zijn afgevuurd met de slagpin uit de referentie schietbuis dan met de slagpin uit de schietbuis van het ongeval. De dimensies van beide slagpinnen zijn ingemeten en meetwaarden staan vermeld in Tabel 1.

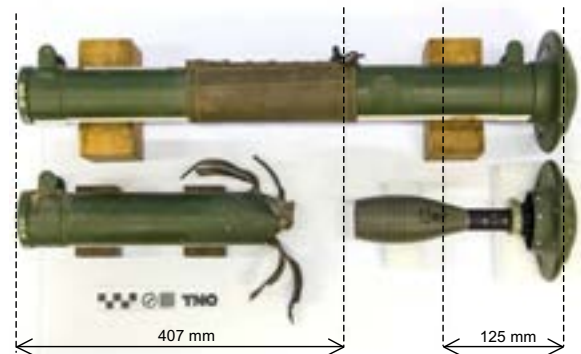
De in 8a en 8b aangebrachte stippellijnen markeren de posities tot waar de metalen repen reiken in niet-omgebogen toestand. Binnen deze twee stippellijnen heeft de reactie plaatsgevonden. Doordat de mortiergranaat in deze reconstructie is geplaatst, is te zien dat de hoofdclading van de granaat (olijfgroen) voor het grootste deel binnen deze stippellijnen valt. In Figuur 8a en 8b bevindt het granaatlichaam zich op de bodem van de schietbuis en rechts van de stippellijnen. Het is niet met zekerheid vast te stellen of de hoofdclading tot reactie is gekomen op de aangegeven positie. Het is namelijk tevens mogelijk dat de mortiergranaat al aan het versnellen was (naar de bovenzijde van de schietbuis toe) op het moment van de reactie van de hoofdclading; de boven- en onderzijde van de hoofdclading kunnen dus ook samenvallen met de stippellijnen in Figuur 8a en 8b. Met andere woorden: de stippellijnen geven dus een indicatie van de waarschijnlijke positie van de hoofdclading van de mortiergranaat op het moment van de reactie.

Figuur 8a Positie van de mortiergranaat met de grondkardoes tegen de voetplaat en ten opzichte van de bovenzijde van de restanten van schietbuis No. 513. De intacte schietbuis No. 500 is naast de reconstructie geplaatst ter vergelijking. Gegeven maten zijn ten opzichte van bovenzijde en onderzijde schietbuis.

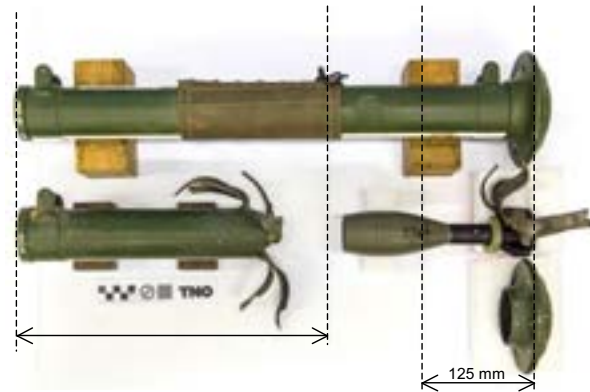
Figuur 8b Positie van de mortiergranaat uitgelijnd tegen de restanten van de bovenzijde en de onderzijde van schietbuis No. 513. De intacte schietbuis No. 500 is naast de reconstructie geplaatst ter vergelijking. Gegeven maten zijn ten opzichte van bovenzijde en onderzijde schietbuis.

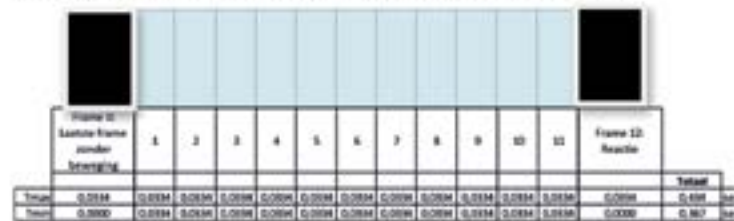
Dit houdt in dat er rekening moet worden gehouden met een kleine spreiding in de tijd tot reactie op basis van de filmbeelden. De tijd tot reactie bevindt zich tussen minimaal  $11 \times 0,0334 = 0,367$  seconden en maximaal  $13 \times 0,0334 = 0,434$  seconden. Dit is schematisch weergegeven in onderstaande Figuur 9.

Figuur 9 Berekening van de tijd tot reactie aan de hand van GoPro frames.

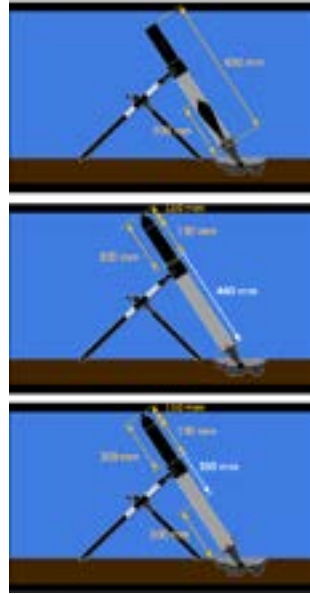
De lengte van de schietbuis is 650 mm. Vanuit de filmbeelden wordt afgeleid dat de lader de mortiergranaat vast houdt met ongeveer 190 mm van de granaat al in de schietbuis. De af te leggen weg van de grondkardoes (bodem van de mortiergranaat) tot aan de slagpin is dan 460 mm, zie Figuur 10.

In het geval er al een mortiergranaat in de schietbuis aanwezig zou zijn, is de af te leggen weg slechts 160 mm, want de lengte van een granaat is 300 mm. De af te leggen afstand is bij double loading ongeveer 1/3 van wat gebruikelijk is.

Figuur 10 Dimensies schietbuis en mortiergranaat (bovenste afbeelding) en afgelegde weg (in wit) van de mortiergranaat in de schietbuis in het geval van single loading (middelste afbeelding) en double loading (onderste afbeelding).

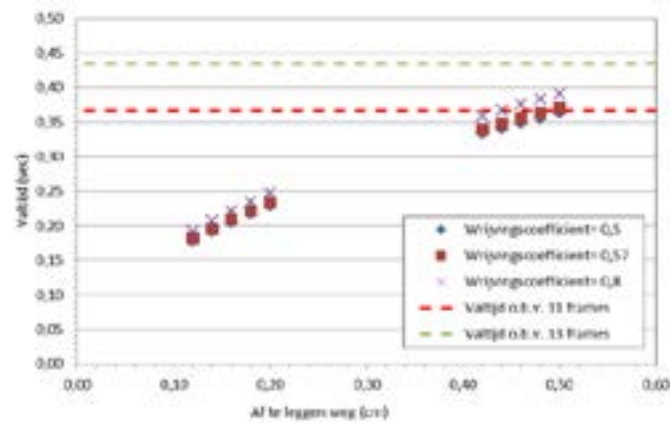
In de berekening is uitgegaan van een dynamische wrijvingscoëfficiënt van 0,57 en de aanname dat de mortiergranaat zich voor 190 mm in de schietbuis bevond op het moment van loslaten. Om er zeker van te zijn dat variatie in deze aannames niet leidt tot een overlap met de valtijd voor double loading, is een gevoeligheidsanalyse toegepast op de berekening. Zie Figuur 12; omdat in de literatuur melding wordt gemaakt van een (statische) wrijvingscoëfficiënt voor staal op staal tussen de 0,5 en 0,8 is de berekening voor deze waarden herhaald met tevens een variatie van 5 cm op de af te leggen weg. Zoals Figuur 12 laat zien, ligt de corresponderende valtijd voor double loading tussen de 0,18 en 0,25 s, en voor single loading tussen de 0,33 en 0,39 s. Alleen de laatste komt overeen met de valtijd zoals afgeleid uit de filmbeelden.

Figuur 12 Gevoeligheidsanalyse van de valtijd versus af te leggen weg voor single loading (rond de 46 cm) en double loading (rond de 16 cm).

De voorgaande analyse toont aan dat er geen sprake kan zijn van een double loading en dat de op de filmbeelden getoonde geladen mortiergranaat de oorzaak is van de waargenomen effecten.

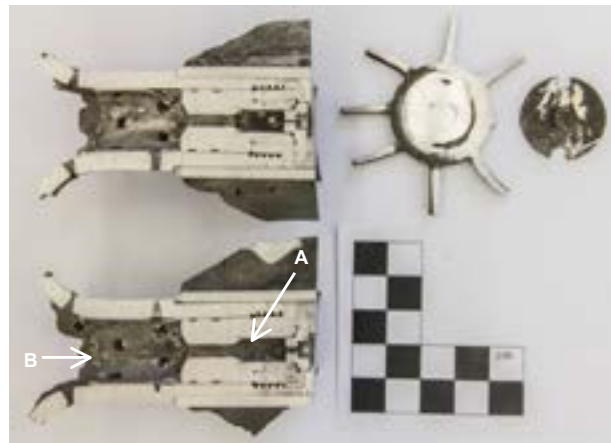
Figuur 13 Doorsnede foto van het staartstuk.

Er is een doorsnede gemaakt van het restant van het staartstuk, zie Figuur 13. Er is geen intact kruit aangetroffen aan de binnenzijde van het staartstuk. Wel zijn er verbrandingsproducten in de kamer van de grondkardoes achtergebleven (zie 'A' in Figuur 13). Het is niet vast te stellen in hoeverre het kruit is opgebrand volgens de normale initiatieroute via het slaghoedje, of dat het kruit is opgebrand door de hitte die vrijkomt bij een reactie van de hoofdlading.

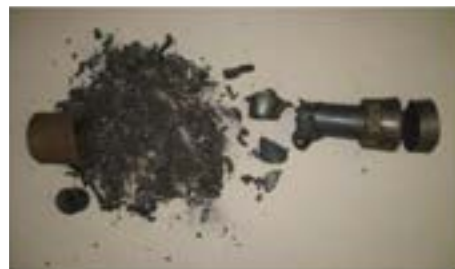
Figuur 20 Schadebeeld aan een afgesloten buis na een detonatie (links) en deflagratie (rechts).

In 2016 heeft TNO een serie testen uitgevoerd om te onderzoeken hoe een gecontroleerde deflagratie kan worden gerealiseerd in een afgesloten stalen buis gevuld met een Plastic Bonded Explosive (PBX) [ref. 5]. Deze testen hebben aangetoond dat een opgesloten explosief tot een volledige detonatie, een partiële detonatie of een deflagratie kan worden gebracht. Figuur 20 is gereproduceerd uit ref. 5; het laat het schadebeeld zien aan de buis na een detonatie en deflagratie. Het explosief is aan de rechterzijde van de buis aangestoken met een pyrotechnische lading, waarna de linkerzijde met een schok door middel van een detonator is geïnitieerd. Aan de rechterzijde is het explosief hierdoor gedeflagreerd, en aan de linkerzijde gedetoneerd. Figuur 20 laat zien dat alleen de linkerzijde van de buis is gefragmenteerd als gevolg van een detonatie.

De schietbuis is bij het ongeval ter plaatse van de hoofdclading van de mortiergranaat gefragmenteerd. Met de informatie uit [ref. 5] wordt de conclusie ondersteund dat de hoofdclading is gedetoneerd in plaats van gedeflagreerd.

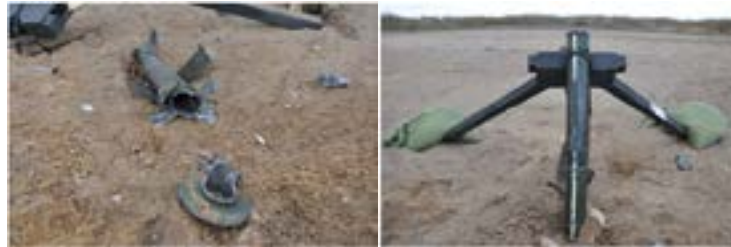
Figuur 21 Schietbuis na een inwendige detonatie (links) en deflagratie (rechts) van een 60 mm mortiergranaat [ref. 10].

Referentieproeven, uitgevoerd door het Kenniscentrum Wapensystemen en Munitie van Defensie, onderschrijven dat alleen een detonerende granaat een dergelijk schadepatroon kan veroorzaken [ref. 10]. Figuur 21 laat links het restant van een schietbuis zien die is verscherfd door een detonatie van een 60 mm mortiergranaat. Omdat de granaat (op afstand) in gewapende stand in de buis is losgelaten is deze gedetoneerd onderin de schietbuis op het moment dat de grondkardoes de slagpin heeft geraakt. Rechts in Figuur 21 is een schietbuis te zien waarin een mortiergranaat is gedeflagreerd. De deflagratie is mogelijk gemaakt door de mantel van de granaat aan te boren met een diameter van 5 mm. Bij het afvuren (in ongewapende stand) bereikt de vlam- en gasdrukwerking van de ontbrandende kruitlading via dit gat de hoofdvlading van de granaat waardoor de hoofdvlading in de schietbuis ontbrandt. Door de inwendige druk zwelt de schietbuis op en wordt het commandovizier weggeslagen, maar de schietbuis verscherft niet.

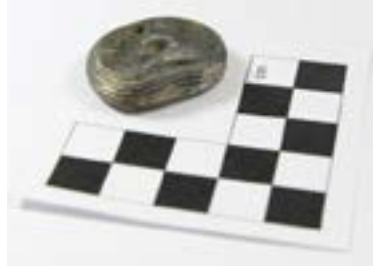
Figuur 26 Vermoeden van afsluitplaat uit de schokbuis.

<sup>7</sup> Het is uitgesloten dat dit component (Figuur 24) bij vernietiging van de overgebleven mortiergranaten is vrijgekomen; het is namelijk uit een scherfvest van een van de slachtoffers gehaald. Bij bevestiging van het vermoeden dat dit de afsluitplaat uit de schokbuis is, is de hypothese dat de overdrachtslading in de afsluitplaat heeft gefunctioneerd daar het metaal boven de overdrachtslading is verdwenen (uitgeponst door de overdrachtslading).

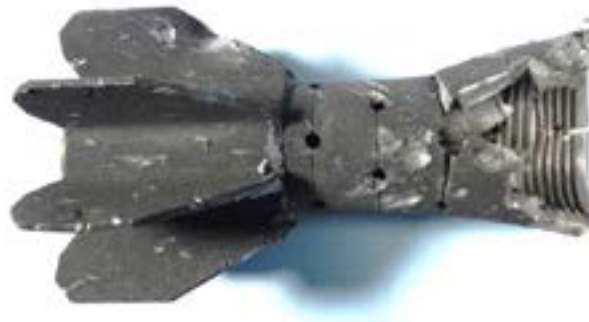
Figuur 30 Teruggevonden staartstuk HE80 mortiergranaat na TNO experiment in 2012.

TNO heeft in 2012 experimenten uitgevoerd [ref. 8] met de HE80 60 mm mortiergranaat zonder schokbuis. Bij deze experimenten is de hoofdvlading met behulp van kneedspringstof (op de locatie van de booster) en een slagpijpje tot detonatie gebracht. Deze experimenten zijn in bunkers uitgevoerd en na afloop zijn restanten dus eenvoudig terug te vinden. In alle gevallen is ook het staartstuk van de mortiergranaat teruggevonden. De teruggevonden staartstukken vertonen vergelijkbare schadebeelden (zie Figuur 30) als het staartstuk dat is teruggevonden na het ongeval (zie Figuur 28); ook bij de experimenten is falen zichtbaar op de eerste en tweede rij vlamgaten<sup>10</sup>.

Dit bevestigt dat het schadebeeld op het teruggevonden staartstuk is veroorzaakt door een detonatie van de hoofdvlading.

<sup>10</sup> Bij de TNO detonatie experimenten in 2012 werd variatie waargenomen in de locatie van falen; in sommige gevallen was het staartstuk slechts gedeeltelijk op de eerste ring of tweede of derde ring vlamgaten afgebroken.

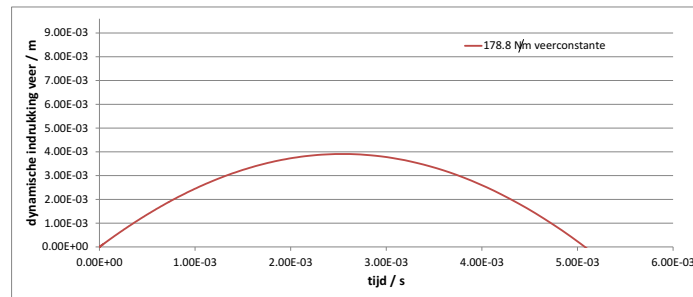
Figuur 12 Dynamische indrukking van de veer bij de impact van een ongewapende mortiergranaat op de bodem van de schietbuis.

Figuur 12 gemaakt. De verticale as van deze Figuur is gemaximeerd op de benodigde dynamische indrukking van 9,6 mm waarbij de kogel wordt vrijgegeven. De veer wordt bij bovengenoemde val in de schietbuis maar ongeveer 4,0 mm ingedrukt. *Het wapenen van de mortiergranaat door een vertical val in de schietbuis is derhalve uitgesloten.* De versnelling die de terugslagkap in dit geval ondervindt, staat weergegeven in Figuur 13 en is 110 – 125 g gedurende 5 ms.

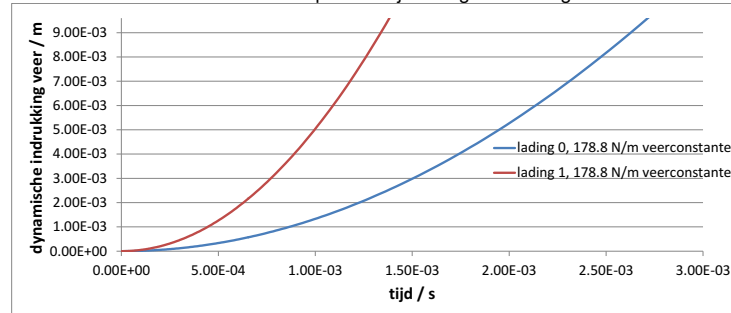
Figuur 17 Dynamische indrukking van de veer bij de versnelling van een ongewapende mortiergranaat bij lading 0 en lading 1.

indrukking waarbij kogel (17) wordt vrijgegeven. De benodigde dynamische indrukken van 8,9 - 9,6 mm voor vrijgave van de kogel (17) wordt bereikt bij een versnelling van 385 g gedurende 2,7 ms voor lading 0 of 1150 g gedurende 1,4 ms voor lading 1. De afgelegde weg van de mortiergranaat t.o.v. de bodem van de schietbuis is 14 en 11 mm voor respectievelijk lading 0 en lading 1.

Op basis van de bewegingsverlikingen in Vergelijking 7 en bovenstaande figuur wordt geconcludeerd dat *de massa traagheid van de terugslagkap en de weerstand van veer (7) voorkomen dat de veer zich tijdens de versnelling van de mortiergranaat in de schietbuis weer uitrekt*. De setback kogels komen tijdens de versnelling van de mortiergranaat in de schietbuis niet vrij, en het in lijn plaatsen van de sluiters begint dus pas nadat de mortiergranaat geen significante versnelling meer ondervindt bij of vlak na het verlaten van de schietbuis.

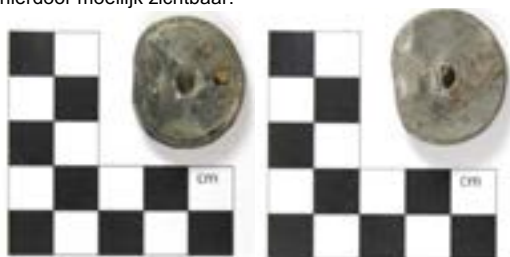
In het scherfvest van een van de slachtoffers is het in Figuur 1 getoonde onderdeel gevonden. Aan de hand van een referentie schokbuis M6-N is vastgesteld dat dit onderdeel de afsluitplaat (13) is die zich in de schokbuis tussen de schokversterker (11) en de sluitring (15) bevindt, zie Figuur 2 en 3. Het centrale gat aan de onderzijde van dit onderdeel bevat normaalgesproken de overdrachtslading (12); dit is een los cupje met een energetische lading. Twee off-center gaten zijn aangebracht aan de onderzijde van de afsluitplaat ten behoeve van assemblage van de schokbuis.

De in Figuur 1 getoonde component is vervormd tijdens het ongeval. Een van de twee off-center gaten in de onderzijde van de afsluitplaat (Figuur 1, links) is hierdoor moeilijk zichtbaar.

Figuur 1 Onderzijde (links) en bovenzijde (rechts) van de afsluitplaat afkomstig uit de M6-N schokbuis.

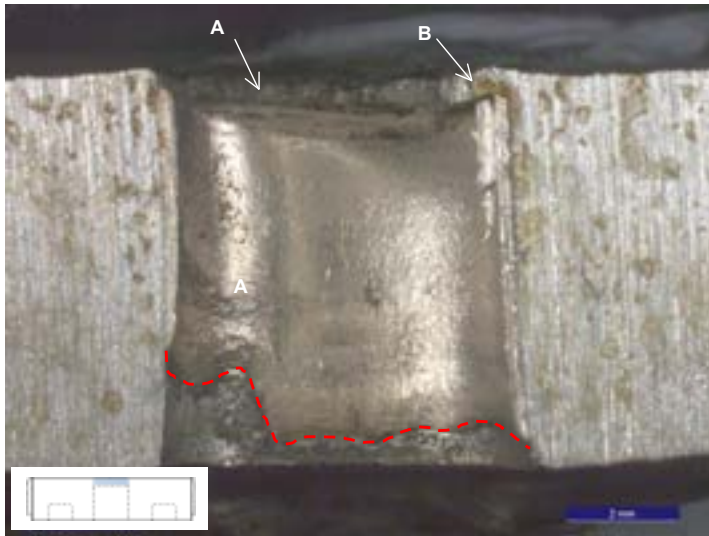
Figuur 5 toont het centrale gat in een van de twee helften van de afsluitplaat. Aan de bovenzijde in het gat is een dunne rand te zien (A). Oorspronkelijk zat op deze positie materiaal van de afsluitplaat, maar door functioneren van het duplex slagpijpe dan wel de overdrachtsslading is dit weggeslagen. De globale vorm van deze dunne rand is licht gekromd, op punt B in Figuur 5 is vooral duidelijk te zien dat deze laag naar beneden is vervormd.

De binnenzijde van het centrale gat is deels afgedekt met een ander materiaal. Dit heeft een meer glimmend oppervlak. Dit materiaal loopt van net onder de rand (A) tot bijna de onderzijde van de afsluitplaat, zie de rode stippellijn. Dit materiaal is een restant van het cupje waarin de overdrachtsslading was opgesloten. Bij het ontsteken van de overdrachtsslading is dit cupje deels tegen de wand van het centrale gat geperst en achtergebleven. Andere delen zijn weggeslagen of gesmolten onder invloed van de reactie van de lading.

Figuur 5 Centrale gat afsluitplaat, helft 1.

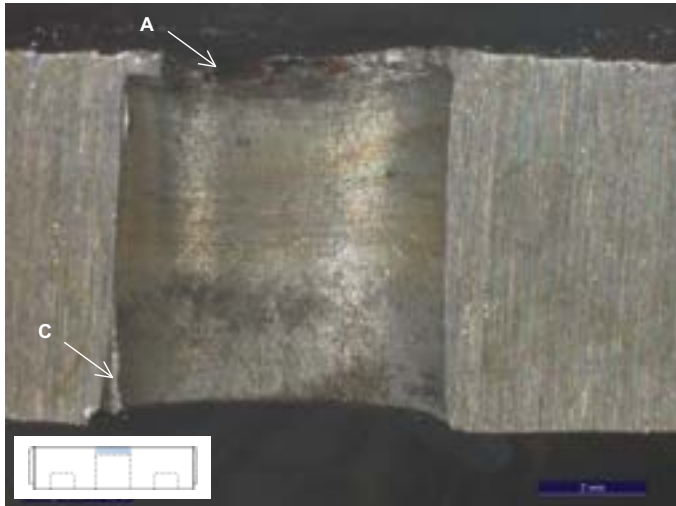
In Figuur 6 is het centrale gat getoond in de andere helft van de doorgezaagde afsluitplaat. Opnieuw is aan de bovenzijde van het gat dezelfde rand te zien waar het materiaal van de afsluitplaat is weggeslagen (A). Aan de binnenzijde van deze helft van het centrale gat zijn geen restanten van het cupje van de overdrachtsslading aangetroffen, met uitzondering van een klein stukje (C)<sup>2</sup>.

Figuur 6 Centrale gat afsluitplaat, helft 2.

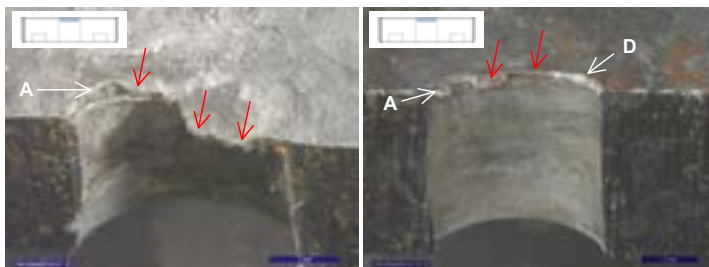
Om beter naar de details in rand (A) te kijken zijn de delen van de afsluitplaat zoals in Figuren 5 en 6 ook gefotografeerd onder een iets andere invalshoek, zie Figuur 7. Beide foto's in Figuur 7 zijn genomen vanaf de bovenzijde van de afsluitplaat (dus van de zijde van het duplex slagpijpje).

Figuur 7 Afbeeldingen van de twee delen van de afsluitplaat na doorzagen, ter plaatse van het centrale gat.

In beide foto's is de rand (A) te zien. Langs de rand zijn een aantal details gemarkeerd met rode pijlen waar het materiaal naar onderen is gedeformeerd.

Deze rand is zeer dun, wat aangeeft dat er insnoering heeft plaatsgevonden van dit materiaal. Deze insnoering treedt op bij een trekbelasting op metaal. De vorm van deze onderrand is dus indicatief voor een trekbelasting op de wand van het cupje van boven naar beneden. Een tegengestelde beweging van onder naar boven (initiatie van de overdrachtslading door de schokversterker of hoofdloading) had een vergelijkbare schade veroorzaakt welke dan aan de bovenzijde van het centrale gat was gevonden, nabij rand A (deze is niet aangetroffen), of had de in Figuur 8 getoonde rand van het cupje gestuikt (door de optredende drukbelasting) en daarmee juist een verdikking veroorzaakt.

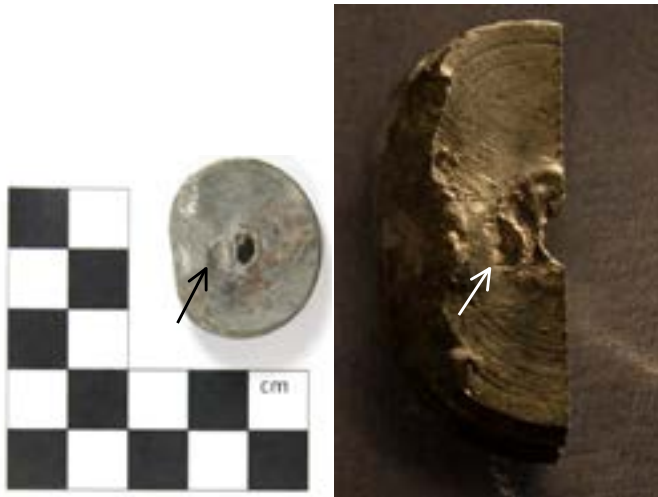
Er is een opvallend detail gevonden in het schadebeeld aan de bovenzijde van de afsluitplaat. Dit detail bevindt zich aan de bovenzijde van de afsluitplaat op enige afstand van het centrale gat. Hier is een opvallende afdruk te zien, zie Figuur 9. Het is mogelijk dat deze afdruk veroorzaakt is door interactie met andere delen van de granaat of de schietbuis tijdens de verscherving, of door initiatie van het duplex slagpijpje. In het laatste geval zou het slagpijpje gepositioneerd moeten zijn op die positie waarbij de schokbuis nog ongewapend is. Functioneren van het slagpijpje moet dan door een andere oorzaak zijn veroorzaakt dan initiatie door de slagpin. Dit scenario zou overeenkomen met werkhypothese 1.

Figuur 9 Detail aan bovenzijde afsluitplaat (links: zoals gevonden, rechts: na doorzagen).

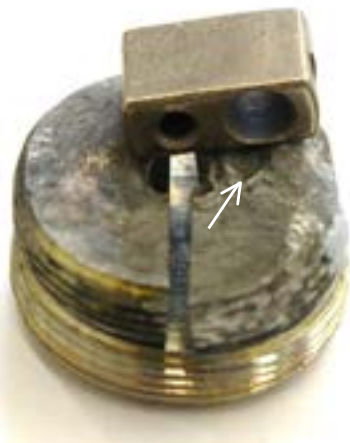
Aan een referentie schokbuis is gemeten dat de hartlijn van het slagpijpje in ongewapende toestand ongeveer 6,8 mm uit het centrum van de afsluitplaat is gepositioneerd. Door de vervorming van de teruggevonden afsluitplaat is niet precies vast te stellen wat de afstand is tot het centrale gat.

In Figuur 10 is een foto geplaatst waarbij de afsluiter uit een referentie schokbuis (met een grote uitsparing voor het duplexslagpijpje en de kleine uitsparing voor het borgen van de slagpin in de ongewapende stand) is geplaatst op de beschadigde afsluitplaat. Deze Figuur geeft een indicatie van de positie van de afdruk op de vervormde en beschadigde afsluitplaat ten opzichte van de positie van het duplex slagpijpje. Er is een klein verschil tussen deze twee.

Figuur 10 Afsluiter van een referentie schokbuis geplaatst op de vervormde afsluitplaat en een afsluitplaat uit een referentie schokbuis.

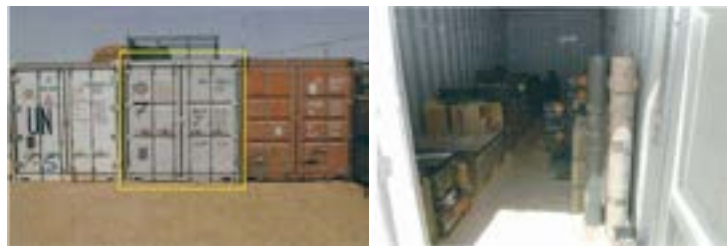
Figuur 1 Munitieopslag in een zeecontainer in Kidal, Mali. De container is ingeklemd tussen twee andere zeecontainers [KMAR, 2016].

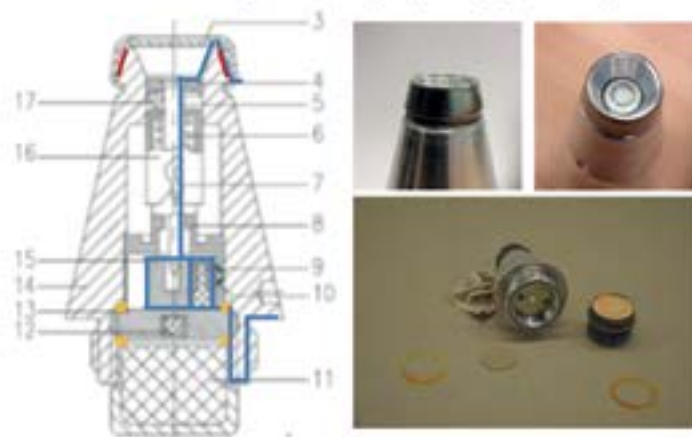
**Figuur 7** Doorsnede fuze met potentiële routes (blauw) voor indringing van vocht via lijm laag (rood) en afdichtingen (geel) (links), lijm laag voor het membraan (midden boven), opening tussen slagpijp en huis (rechtsboven) en onderzijde huis met afsluitplaat, booster met kartonnen afdekplaatje en twee rubberen ringen (rechtsonder).

Hoewel zowel lijm als rubberen ringen permeabel zijn, is de weg langs een lijmlaag veel eenvoudiger dan langs de drie schroefdraden en de twee afdichtringen. Ter bevestiging zijn twee eenvoudige lektesten uitgevoerd. Eerst zijn vijf schokbuis behuizingen met de neus naar beneden geplaatst en gevuld met water; deze bleken alle waterdicht. Vervolgens zijn de vijf schokbuizen een voor een bevestigd op een inert granaatlichaam en onderworpen aan vijf valtesten vanaf een hoogte van ongeveer 1 m met een willekeurige oriëntatie tijdens de impact op de grond. Daarna zijn de behuizingen vrijgemaakt van het granaatlichaam en opnieuw gevuld met water; de lijmlaag van één van de vijf behuizingen bleek lek te zijn, zie Figuur 8.

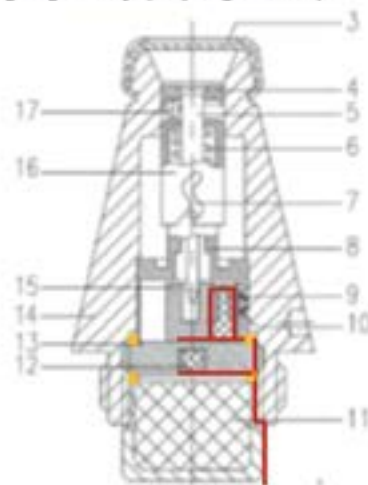
Hoewel het in de primer aanwezige vlamegevoelige loodstijfnaat (zie paragraaf 3.2) door ontbranding van exudaat een detonatie van de primer kan veroorzaken, moet de afsluitplaat voorkomen dat de overdrachtslading wordt geïnitieerd in de veilige stand (waarbij primer en overdrachtslading uit lijn staan). Hierbij zal de brug van exudaat ontbranden zonder initiatie van de overdrachtslading. Het doorgeven van de schok door het exudaat van de primer naar de overdrachtslading (die vervolgens de booster en de hoofdading tot detonatie brengt) wordt onwaarschijnlijk geacht. Dit geldt ook indien er RDX kristallen uit de booster met het exudaat mee gemigreerd zijn (zie paragraaf 3.1.2).

Figuur 9 Potentiële maar onwaarschijnlijke routes van exudaat tot onder en boven de afsluitplaat.

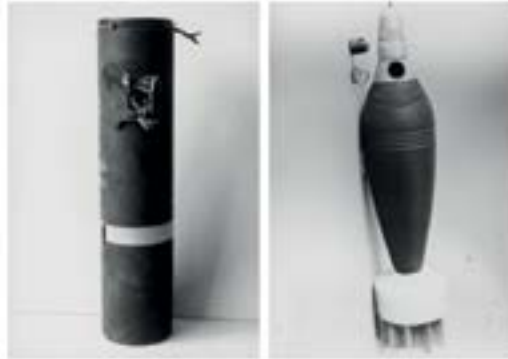
Koperazide is een uitermate gevoelige stof die bij geringe stoot of schok kan reageren. TNO heeft in 1974 onderzocht waarom accidentele reacties optraden bij de 81 mm mortier van de Koninklijke Marine (KM) [Josseling de Jong, 1976]. Tijdens onderhoud van deze munitie die terugkwam in Den Helder na een verblijf in de Antillen<sup>12</sup>, bleek dat de rotor die zorgt voor het scherp stellen na verschieten (onderdeel van het veiligheids- en wapeningsmechaniek), bij een aantal granaten door de kartonnen verpakking was geschoten, zie Figuur 12. Het onderzoek wees uit dat de slaghoedjes van de (schok)buizen gecorrodeerd waren waarbij koperazide werd gevormd. Geconcludeerd werd dat de messing onderdelen rond het slaghoedje gereageerd hadden met de loodazide in het aluminium slaghoedje. Door inwendige wrijving, waarschijnlijk door trillingen tijdens transport, is de koperazide in werking getreden wat heeft geleid tot het activeren van de inleidingslading en de vertraginglading. De hoofdloading is niet geactiveerd omdat de mortier in de veilige stand stond (niet op scherp).

Figuur 12 Geperforeerde verpakking en verschoten rotor van de baanveiligheid van de 81 mm mortier [Josseling de Jong, 1976].

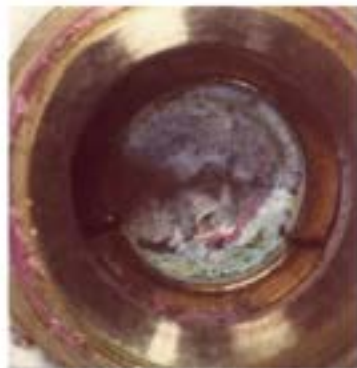
De betreffende munitie was met een schip van de KM gedurende 18 maanden in de Antillen. De daar heersende hoge temperatuur en luchtvochtigheid waren de oorzaak van de reactie van loodazide met waterdamp uit de atmosfeer. Deze is zichtbaar op het bovenaanzicht van het slaghoedje in de messing huls in Figuur 13. De resten van de sas (antimoonsulfide en kaliumchloraat) zijn zichtbaar als grijze en witte kristallen, mogelijk vermengd met aluminiumverbindingen van het slaghoedje. Resten van rode (afdichtings)lak zijn zichtbaar als ook groene kristallen die duiden op koperverbindingen zoals koperazide en het niet-explosieve koperhydroxide ( $\text{Cu}(\text{OH})_2$ ) en koperoxide ( $\text{CuO}$ ).

Figuur 13 Bovenaanzicht aluminium slaghoedje in messing huls uit (schok)buis type V-19 [Josseling de Jong, 1976].

Onder invloed van vocht kan er galvanische corrosie<sup>13</sup> ontstaan wat zal leiden tot degradatie van het aluminium en het Melchior. De combinatie van vocht met een verhoogde temperatuur kan leiden tot thermo galvanische corrosie waarvoor de vuistregel geldt dat een verhoging van 10 °C het proces van corrosie verdubbelt. Tevens kan onder invloed van vocht waterstofazide ontstaan bij hydrolyse van loodzide<sup>14</sup>. Het waterstofazide kan met het koper in de Melchior cup houder en het koper in de messing sluiter reageren en koperazide vormen. In het eerste stadium van dit proces kunnen zeer gevoelige verbindingen gevormd worden, die in een later stadium overgaan in minder gevoelige stoffen, die naast koper en azide ook hydroxylgroepen, watermoleculen en mogelijk carbonaatgroepen kunnen bevatten [Lamnevik, 1967]. De groene aanslag rond het slaghoedje in Figuur 13 wijst op deze koperverbindingen.

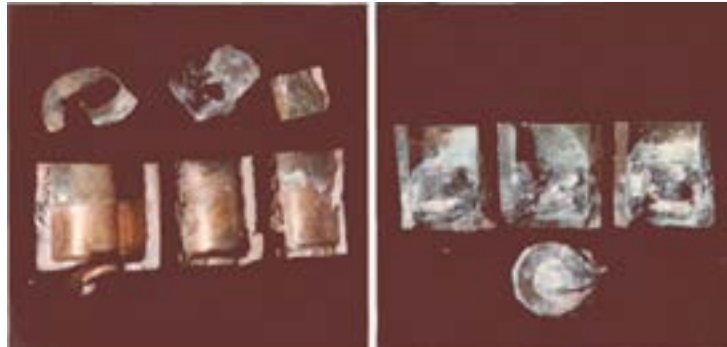
Figuur 14 Messing cupjes (links) en aluminium slaghoedjes (rechts) uit schokbuizen V-19 afkomstig uit de Nederlandse Antillen [Josseling de Jong, 1976].

Links in Figuur 14 is duidelijk aan de gele kleur te zien waar het slaghoedje in het messing cupje heeft gezeten. Daarboven is een groene aanslag zichtbaar. De inhoud is nog grotendeels aanwezig in de slaghoedjes (rechts in Figuur 14). Ook hier is een groene aanslag duidelijk zichtbaar.

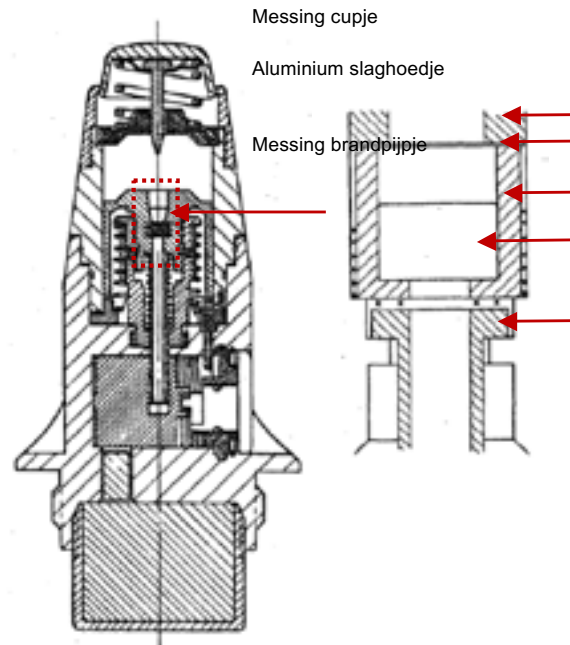
De groene aanslag werd overal op de messing onderdelen aangetroffen ook in de ruimte tussen het messing huisje en het messing cupje en tevens op de bovenkant van het messing brandpijpje, zoals is weergegeven in Figuur 15. De groene aanslag boven het slaghoedje is onderzocht op azide en carbonaat. Beide bleken aanwezig<sup>15</sup>. Dit azide kan eventueel rechtstreeks afkomstig zijn van het oorspronkelijke loodazide uit het slaghoedje. De groene kristallen tussen het messing huisje en het messing cupje gaven eveneens een positieve reactie op azide; ook koper was aanwezig. Dit azide kan niet rechtstreeks afkomstig zijn van het oorspronkelijke loodazide. Figuur 15 toont aan dat door degradatie koperazide kan voorkomen op enige afstand van de primer. [Josseling de Jong, 1976] concludeert dat men in het algemeen kan stellen dat de aanwezigheid van koper in de directe omgeving van loodazide onaanvaardbaar geacht moet worden, ook in de vorm van messing en met een luchtruimte ertussen.

Figuur 15 V-19 schokbuis in veilige stand (links) en positie van het slaghoedje (rechts) met azide bevattende groene aanslag aangegeven met x, die niet rechtsreeks afkomstig kan zijn van het oorspronkelijke loodazide [Josseling de Jong, 1976].

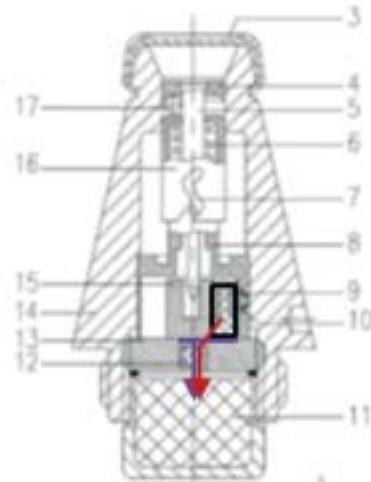
Indien er daadwerkelijk koperazide is gevormd in de M6-N schokbuis, dan zijn er twee mogelijke oorzaken die de explosieve trein (duplex slagpijpe-overdrachtslading-booster-hoofdlading) in werking kunnen zetten. Zie Figuur 16; door de schok bij de lancering van de mortiergranaat is er koperazide gedetoneerd wat geleid heeft tot initiatie van de primer (zwart):

- met doorslag door de afsluiter (in rood) naar de overdrachtslading waarbij de afsluiter niet gefunctioneerd heeft volgens het veiligheids- en wapeningsconcept. Deze intrinsieke veiligheid is door Arsenal niet geverifieerd met een zogenaamde *explosive train interruption test*<sup>16</sup> [Bezoek Arsenal, 2007]
- met doorslag langs een "brug" tussen de primer en de overdrachtslading (in paars) over de afsluitplaat, waarbij de brug (in tegenstelling tot exudaat) bestaat uit stoffen met explosieve eigenschappen, zoals koperazide mogelijk aangevuld met neerslag van gesublimeerd tetrazeen.

Figuur 16 Door detonatie van koperazide bij lancering van de mortiergranaat detoneert de primer (zwart) met directe doorslag (rood) of detoneert de primer en de "brug" van koperazide tussen primer en overdrachtslading (paars).

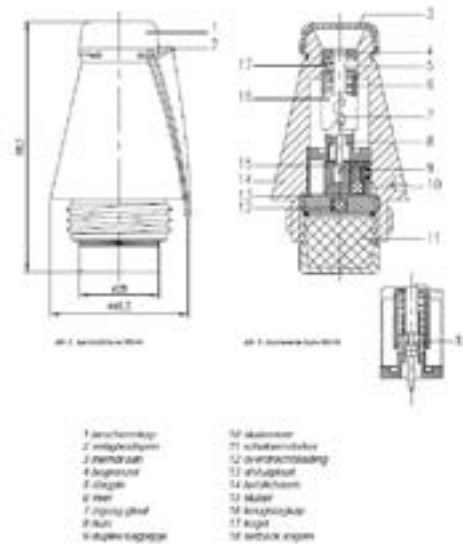
Figuur 1 Technische tekening van de M6-N schokbuis.

Het veiligheidsmechanisme in schokbuis M6-N is zodanig ingericht dat in ongewapende stand het duplex slagpijpje (9) uit lijn staat, zie Figuur 1. Het is in dit geval onmogelijk dat de slagpin (5) het duplex slagpijpje raakt en initieert. Bij lancering van een mortiergranaat uit een schietbuis zorgt de versnelling voor wapening van de schokbuis waarbij het duplex slagpijpje in lijn wordt geplaatst met de slagpin en de overdrachtslading (12). Bij inslag op het doel initieert de slagpin het duplex slagpijpje die door (het dunne deel van) de afsluitplaat de overdrachtslading initieert, die de schokversterker (booster) initieert, die de hoofdlading initieert. Deze reeks van initiërende explosieve ladingen wordt aangeduid met "detonatieketen".

Door het in het ontwerp van de schokbuis opgenomen veiligheidsmechanisme zijn het duplex slagpijpje en de overdrachtslading van elkaar gescheiden door het staal van de afsluitplaat (13), zie Figuur 1. De horizontale afstand tussen de hartlijn van het duplex slagpijpje en het centrum van de afsluitplaat met overdrachtslading is ongeveer 6,8 mm. In fase 2 van het onderzoek naar de mogelijke oorzaak van het ongeval is aangetoond dat de schokbuis zeer waarschijnlijk heeft gefunctioneerd in ongewapende stand. Omdat bij het ongeval de hoofdlading is gedetoneerd, is het aannemelijk dat initiatie van het duplex slagpijpje de detonatieketen in gang heeft gezet in de ongewapende stand van de schokbuis. Het huidige onderzoek richt zich daarom op het veiligheidsmechanisme van de M6-N schokbuis.

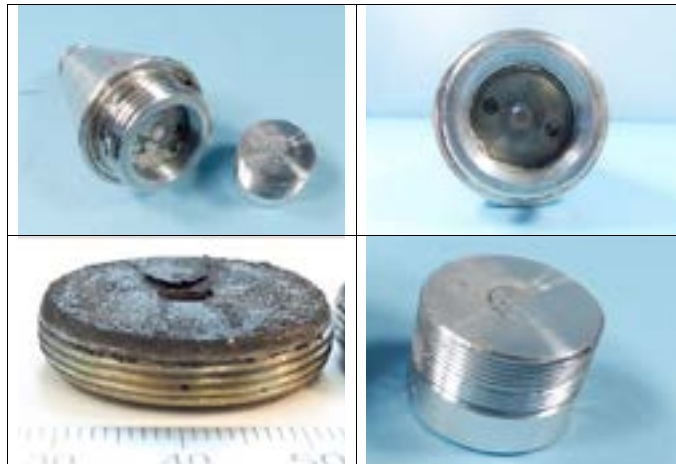
Na het experiment zit de schokbuis nog steeds ingeklemd in de testopstelling. Aan de buitenzijde van de schokbuis zijn geen beschadigingen te zien. De aluminium dop zit vastgeslagen in de schroefdraad van de buis, en moet met kracht worden gedemonteerd.

Na verwijderen van de dop wordt de onderzijde van de afsluitplaat zichtbaar. Deze vertoont sporen van expansiegassen. Op de positie van de overdrachtslading is enkel nog een dun, rond stukje metaal aanwezig. Dit blijkt de bodem van het cupje van de overdrachtslading te zijn. De explosieve lading van de overdrachtslading is verdwenen. Het metaal van de afsluitplaat boven de overdrachtslading is weggeslagen. Er heeft dus doorslag plaatsgevonden tussen het duplex slagpijpje en de overdrachtslading. De aluminium dop laat een lichte indeuking zien, veroorzaakt door de reactie van de overdrachtslading. In Figuur 10 zijn enkele foto's van de schokbuis na het experiment gegeven.

Figuur 10 Enkele foto's van experiment 1, van linksboven met de klok mee: schokbuis na het experiment en verwijderen van de aluminium dop; onderzijde afsluitplaat met restant cupje overdrachtslading; afdruk aluminium dop; doorgeslagen afsluitplaat met indeuking ter plaatse van duplex slagpijpje.

Na afloop van het experiment is de schokbuis verder gedemonteerd. De bovenzijde van de afsluitplaat laat een duidelijke afdruk zien ter plaatse van het uit lijn geplaatste duplex slagpijpje.

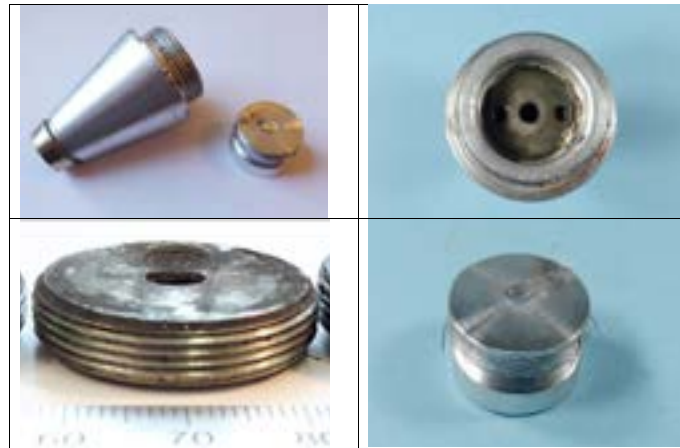
Ook experiment 2 laat doorslag zien van het duplex slagpijpje naar de overdrachtslading. Deze doorslag is direct na het experiment duidelijk te zien. De schokbuisbehuizing is namelijk door initiatie uit de laboratoriumklem geslagen de bunker ruimte in. De kracht van initiatie en overdracht heeft er voor gezorgd dat de aluminium dop door de schroefdraad heen uit de behuizing is losgeslagen. De dop is op een andere plek in de bunker teruggevonden. De onderzijde van de afsluitplaat is direct zichtbaar en vertoont nu ook sporen van expansiegassen. Het centrale gat in de afsluitplaat is open, er bevinden zich geen restanten van de overdrachtslading meer in het gat en het metaal boven de overdrachtslading is weggeslagen. De bovenzijde van de afsluitplaat laat een duidelijke afdruk zien ter plaatse van het duplex slagpijpje. Ook nu laat de aluminium dop een lichte indeuking zien, veroorzaakt door de reactie van de overdrachtslading. Figuur 11 toont enkele foto's van de schokbuis na het experiment.

Figuur 11 Enkele foto's van experiment 2, van linksboven met de klok mee: schokbuis na het experiment; onderzijde afsluitplaat; afdruk aluminium dop; doorgeslagen afsluitplaat met indeuking ter plaatse van duplex slagpijpje.

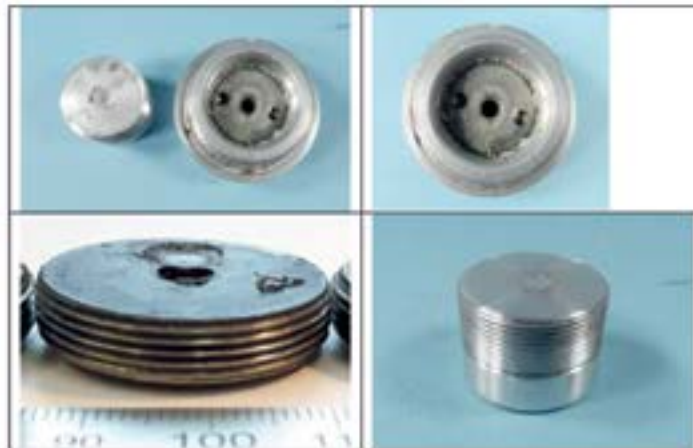
In het centrale gat van de afsluitplaat worden geen restanten gevonden van de overdrachtslading en het metaal boven de overdrachtslading is weggeslagen.

Figuur 12 toont enkele foto's van de schokbuis na het experiment.

Figuur 12 Enkele foto's van experiment 3, van linksboven met de klok mee: schokbuis na het experiment; onderzijde afsluitplaat; afdruk aluminium dop; doorsgeslagen afsluitplaat met indeuking ter plaatse van duplex slagpijpe.

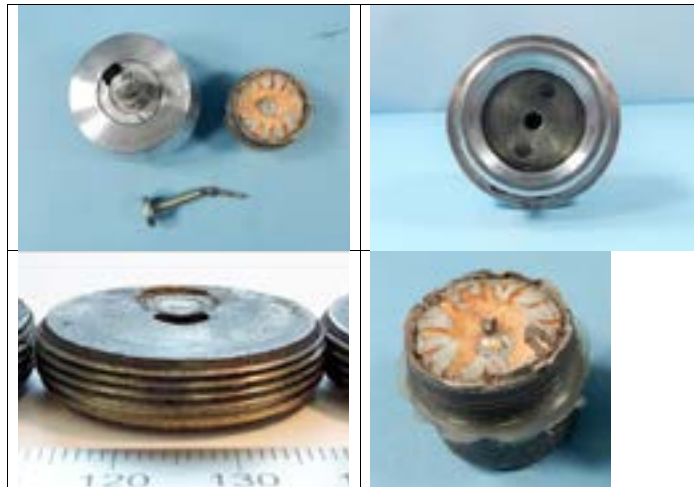
Na het experiment is vastgesteld dat de schokversterker niet tot detonatie is gekomen. De houder van de RDX lading is nog intact. De schokversterker zit nog verbonden aan de behuizing van de schokbuis. Na verwijderen van de schokversterker laat de bovenzijde van de schokversterker schade als gevolg van de reactie van de overdrachtslading zien, zie Figuur 13, rechtsonder. De bodem van het cupje van de overdrachtslading is in het RDX geslagen en is daar achtergebleven. Deze heeft een redelijke krater geslagen in het RDX. Op de bovenzijde van de schokversterker bevinden zich nog restanten van het (deels verbrande) stukje karton<sup>4</sup> dat bij assemblage tussen schokversterker en afsluitplaat wordt geplaatst.

De overige componenten van de schokbuis vertonen vergelijkbare resultaten als bij experimenten 1 en 2. Er worden geen restanten van de overdrachtslading aangetroffen, de onderzijde van de afsluitplaat vertoont sporen van expansiegassen.

Ook is het metaal in de afsluitplaat boven de overdrachtslading door de doorslag tussen duplex slagpijpje en overdrachtslading weggeslagen. Figuur 13 toont enkele foto's van de schokbuis na het experiment.

Figuur 13 Enkele foto's van experiment 4, van linksboven met de klok mee: schokbuis na het experiment; onderzijde afsluitplaat met restant cupje overdrachtslading; afdruk bodem cupje overdrachtslading in schokversterker; doorgeslagen afsluitplaat met indeuking ter plaatse van duplex slagpijpje.

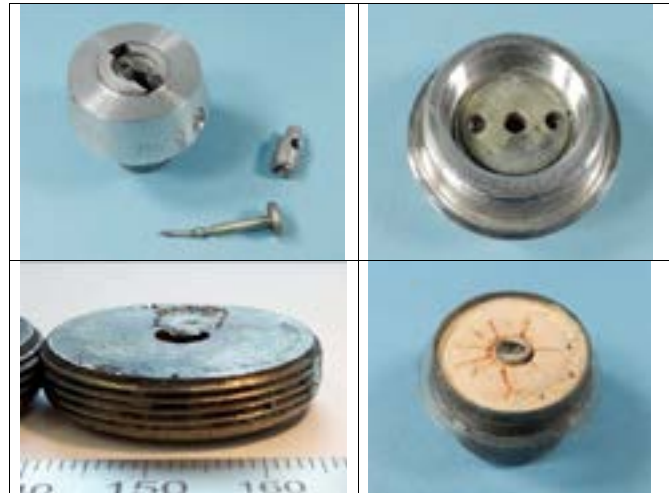
Het resultaat van experiment 5 is vergelijkbaar met het resultaat van experiment 4. Er wordt geen detonatie van de schokversterker geconstateerd. De houder van de schokversterker is nog intact en de schokversterker zit nog aan de behuizing van de schokbuis verbonden. Na verwijderen vertoont de bovenzijde van de schokversterker schade als gevolg van de reactie van de overdrachtslading. Het karton is compleet verdwenen. De bodem van de overdrachtslading is ingeslagen op het RDX van de schokversterker, al is de indrukking beduidend kleiner dan bij experiment 4. De bodem van het cupje van de overdrachtslading is in het RDX achter gebleven, zie Figuur 14, rechtsonder.

Er is een duidelijke indeuking in de afsluitplaat ter plaatse van het duplex slagpijpje, maar de vorm is anders in vergelijking tot de andere experimenten. Doorslag van het duplex slagpijpje naar de overdrachtslading is wederom geconstateerd.

Figuur 14 Enkele foto's van experiment 5, van linksboven met de klok mee: schokbuis na het experiment; onderzijde afsluitplaat met restant cupje overdrachtslading; afdruk bodem cupje overdrachtslading in schokversterker; doorgeslagen afsluitplaat met indeuking ter plaatse van duplex slagpijpe.

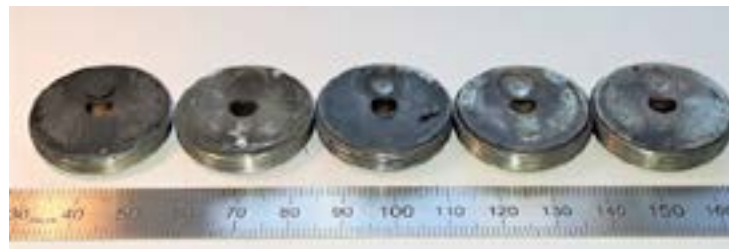
Na afloop van de experimenten zijn de vijf schokbuizen gedemonteerd. De vijf afsluitplaten zijn naast elkaar geplaatst in Figuur 15. Deze vertonen heel duidelijk een afdruk veroorzaakt door de reactie van het duplex slagpijpe. Al is er een lichte variatie in de vorm en diepte van de afdruk te onderscheiden, vastgesteld wordt dat de wijze van initiatie (detcord vs. mechanisch) geen duidelijk verschil in indeuking veroorzaakt.

Figuur 15 toont ook duidelijk dat het metaal in het centrale gat bij elk van de vijf afsluitplaten is weggeslagen. Het duplex slagpijpe heeft in sommige gevallen ook vervorming veroorzaakt tot aan (de rand van) het centrale gat.

Figuur 15 Afsluitplaten van de vijf experimenten (v.l.n.r. experiment 1 t/m 5).

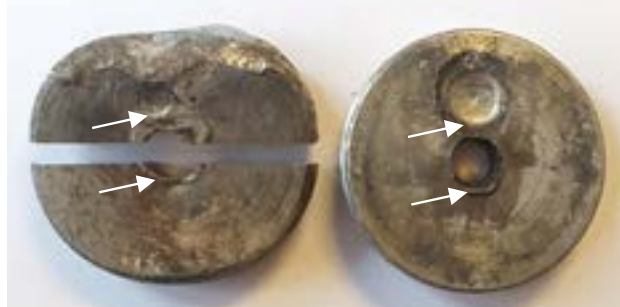
In Figuur 16 zijn de afsluitplaat van het ongeval (links) en die van experiment 3 (rechts) naast elkaar geplaatst. De afsluitplaat van het ongeval waarbij de volledige mortiergranaat is gedetoneerd, is niet perfect rond. De doorslagtesten zijn uitgevoerd met het duplex slagpijpje in de ongewapende stand. Nu een vergelijkbare indeuking in de afsluitplaat (A) is aangetoond, kan met zekerheid worden gesteld dat het duplex slagpijpje in de mortiergranaat van het ongeval een brisante uitwerking op de afsluitplaat heeft gehad. Opvallend is ook het effect van initiatie van het duplex slagpijpje op de rand van het centrale gat, daar is een kleine opstaande rand (B) te herkennen, zowel in de afsluitplaat van het ongeval als die van experiment 3.

Op basis van deze vergelijking is de hypothese in [4] dat het duplex slagpijpje ten tijde van het ongeval in ongewapende stand stond geverifieerd.

Figuur 16 Vergelijk tussen de afsluitplaat van de schokbuis van het ongeval (links) en de afsluitplaat uit de schokbuis van experiment 3 (rechts).

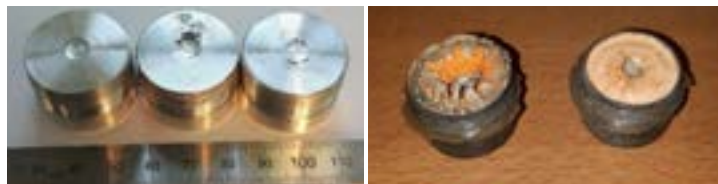
Experimenten zijn uitgevoerd met een drietal inerte en een tweetal originele schokversterkers, zie Figuur 17. De indeuking in het aluminium onder de overdrachtsslading duidt op de brisante werking van deze lading. Er is een variatie in indeuking zichtbaar met grootste indeuking bij experiment 2. Ook de indeuking van de originele schokversterker is duidelijk verschillend met grootste indeuking bij experiment 4.

Figuur 17 Uitwerking op boosters met van links naar rechts experiment 1 t/m 5. Drie aluminium doppen als inerte booster in linker foto en twee originele boosters in rechter foto.

Hoewel de uitwerking van zowel het duplex slagpijpe als van de overdrachtslading verschillend zijn in de experimenten, is het resultaat een cilindersymmetrische indeuking van de (inerte of originele) schokversterker.

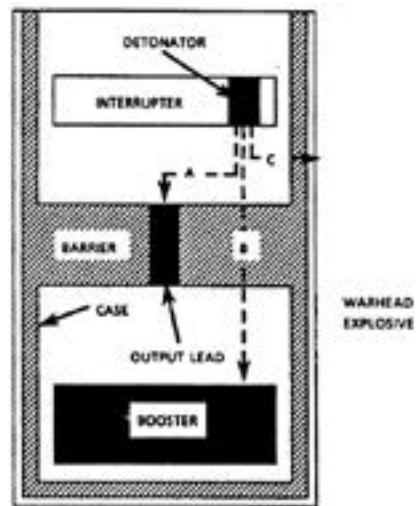
De meest waarschijnlijke route van de ongewenste initiatie van de overdrachtslading lijkt daarom te zijn: overdracht van de schokgolf van het duplex slagpijpe door de afsluitplaat naar de overdrachtslading (route A in Figuur 18). De (kortste) afstand tussen duplex slagpijpe en overdrachtslading en/of dikte van het metaal boven de overdrachtslading zijn onvoldoende om een reactie van de overdrachtslading te voorkomen. Er heeft geen overdracht van de schokgolf van het duplex slagpijpe door de afsluitplaat naar de schokversterker plaatsgevonden (route B in Figuur 18). De dikte van de afsluitplaat lijkt voldoende te zijn om dit te voorkomen.

Figuur 18 Drietal mogelijke routes voor schokgolfoverdracht van uit lijn geplaatste detonator. Route A is van detonator naar overdrachtslading (lead), route B is via afsluitplaat (barrier) naar schokversterker (booster), en route C is rechtstreeks van detonator naar hoofdvlading (en alleen van toepassing voor een in de hoofdvlading ingebouwde buis [6]).

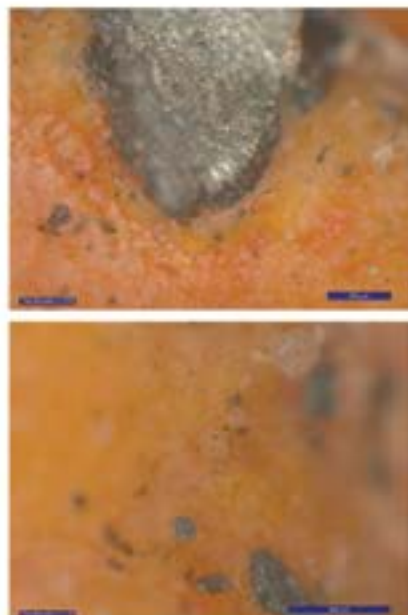
Tevens zijn er bolvormige deeltjes aanwezig met een typische diameter van 150 tot 250  $\mu\text{m}$  (Figuur 19, onder) met in het oppervlak minuscule metalen deeltjes. Dit zijn indicaties dat de schokversterker (lokaal) een thermische belasting heeft ondergaan.

Figuur 19 Experiment 4; kleurverschillen in oppervlak booster nabij een metallisch fragment (boven), en bolvormige, redelijk transparante deeltjes met kleine metalische fragmenten in het oppervlak (onder).

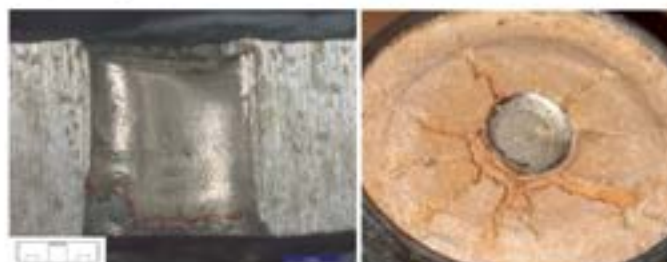
De bodem van het cupje van de overdrachtsslading is in de schokversterker achtergebleven. In dit kader wordt nogmaals verwezen naar [4]. In het centrale gat van de afsluitplaat van het ongeval was de wand van het cupje van de overdrachtsslading nog aanwezig. De onderrand van dit restant toonde aan dat de bodem van het cupje naar beneden is weggeslagen, zie Figuur 20 links. De overeenkomst met het restant van de bodem van het cupje in de schokversterker is helder, zie Figuur 20 rechts.

Figuur 20 Links: centrale gat van afsluitplaat van het ongeval met restant cupje overdrachtsslading [4]. Rechts: restant van de bodem van het cupje van de overdrachtsslading in de booster na experiment 5.

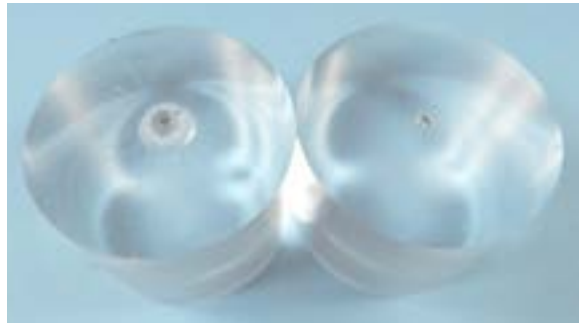
Figuur 23 toont de de uitwerking op een PMMA cilinder van het detcord met booster (links) en zonder booster (rechts). De uitwerking met booster is duidelijk krachtiger.

Figuur 23 Schade in PMMA cilinders als gevolg van ontsteken detcord met (links) en zonder (rechts) booster.

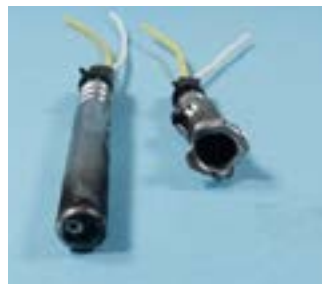
Dit verschil in uitwerking is tevens getest door het detcord met en zonder booster tegen de onderzijde van een C2 ontsteker te plaatsen, met de onderliggende gedachte dat het duplex slagpijpje te initiëren moet zijn. De bodemlading van het duplex slagpijpje zal "vergelijkbaar" zijn met de bodemlading van de C2 ontsteker; beide behoeven een voldoende schokgevoeligheid voor initiatie en een voldoende output voor het initiëren van een volgende lading in de detonatieketen. Het resultaat is weergegeven in Figuur 24. Het detcord zonder booster is slechts in staat de bodem van de C2 ontsteker te initiëren. De bodemlading van de C2 ontsteker detoneert niet, in tegenstelling tot het experiment waarbij het detcord met booster wordt gebruikt.

Figuur 24 Uitwerking van het detcord zonder booster (links) en met booster (rechts), geplaatst tegen de bodem van een C2 ontsteker.

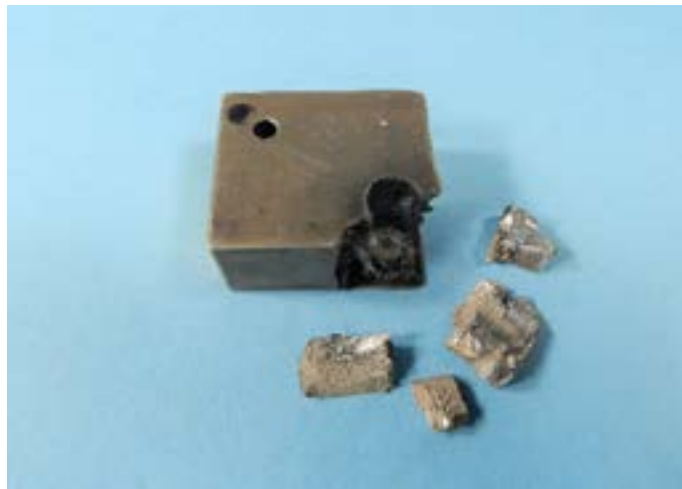
Figuur 27 Schade aan het messing blokje na detonatie van het duplex slagpijpe.

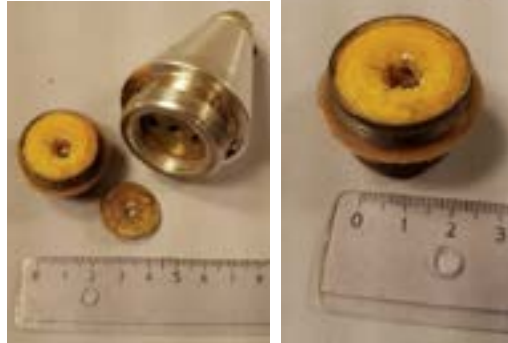
Figuur 3 Foto's van de schokversterker die na de doorslagtest is gedemonteerd.

Na het experiment is de schokversterker verwijderd van de schokbuis. Geconstateerd is dat doorslag is opgetreden van het duplex slagpijpje naar de overdrachtslading. De overdrachtslading heeft een krater geslagen in de RDX/wax van de schokversterker en restanten van het cupje van de overdrachtslading zijn in de RDX/wax achtergebleven, zie Figuur 3.

De krater in de RDX/wax is dieper dan bij de eerdere experimenten [1]. Dit is te verklaren door de verhoogde temperatuur die de wax in de schokversterker zachter maakt.

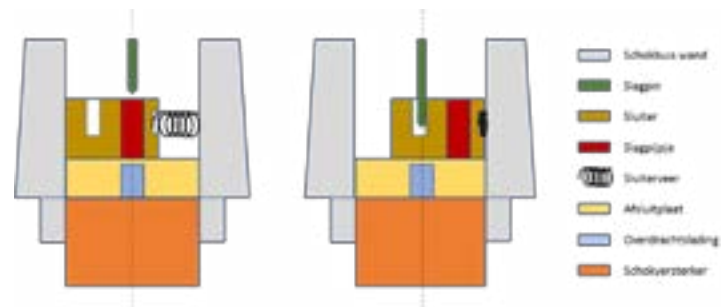
Figuur 7 Doorsnede van (een deel van) de schokbuis in gewapende stand (links) en ongewapende stand (rechts).

Zie Figuur 7; bij detonatie van het slagpijpe wordt de sluiters in twee stukken gebroken; het deel links van het slagpijpe wordt naar links versneld en het deel rechts van het slagpijpe wordt naar rechts versneld. Omdat in de gewapende stand de sluiters en de sluiterveer op enige afstand staan van de binnenwand van de schokbuis, is bij detonatie van het slagpijpe de afdruk op de binnenwand van de schokbuis minder prominent dan in de ongewapende stand, waarbij de sluiters en sluiterveer reeds contact maken met deze binnenwand. Dit is een sterke indicatie dat de ongevalsgranaat is gedetoneerd in de ongewapende stand.

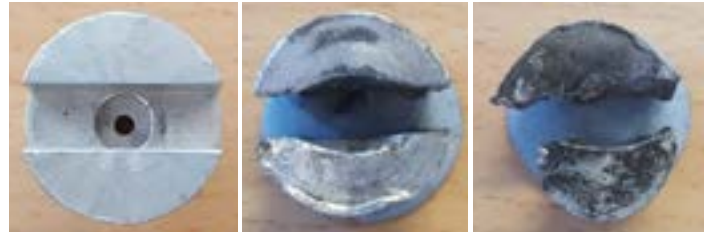
Figuur 9 Onderzijde van het huis ongebruikt (links), uit de test in gewapende stand (midden) en uit het ongeval (rechts).

De onderzijde van het sluitershuis is cirkelvormig met in het midden een rechthoekige uitsparing waarin de sluiters beweegt, zie Figuur 9 (links). Als het slagpijpje detoneert door inslag van de slagpin wordt het huis vervormd. In de gewapende stand wordt deze vervorming opgelegd vanuit het centrum van het huis. De vervorming is nagenoeg symmetrisch in radiale richting, zie Figuur 9 (midden).

De energetische materialen in het slagpijpje zetten vlamwerking in het bovenste deel van het pijpje om naar een detonatie in het onderste deel van het pijpje. Daarom is de vervorming het sterkst aan de onderzijde van het huis. De restanten van het huis van het ongeval vertonen ook een vervorming, zie Figuur 9 (rechts). Deze wijkt af van de symmetrische en gecentreerde vervorming die wordt gevonden voor de test in de gewapende stand. Dit is een indicatie dat de ongevalsgranaat is gedetoneerd in de ongewapende stand.
