ONDERZOEKRAAD  
VOOR VEILIGHEID

## Mortierongeval Mali

*Den Haag, september 2017*

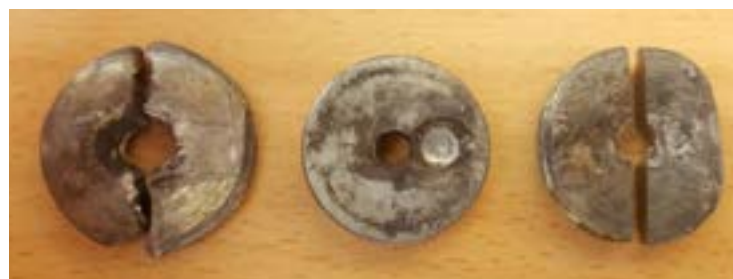
Het effect van een detonatie van het slagpijpje op de afsluitplaat verschilt met de positie van het slagpijpje op het moment van detonatie. In gewapende stand staat het slagpijpje boven het centrum van de afsluitplaat en in lijn met de overdrachtslading (zie Figuur 7 links). De schok afkomstig van het slagpijpje slaat door de afsluitplaat heen en initieert de overdrachtslading waarbij een groot centraal gat ontstaat in de afsluitplaat, zie Figuur 10 (links). In ongewapende stand bevindt het slagpijpje zich naast het centrum van de afsluitplaat (zie Figuur 7 rechts). Detonatie van het slagpijpje resulteert dan in een afdruk in de bovenzijde van de afsluitplaat. Als gevolg van doorslag door de afsluitplaat reageert de overdrachtslading en wordt het dunne metaal boven de overdrachtslading weggeslagen. Dit resulteert ook in een centraal gat, dat echter kleiner is dan in de gewapende stand. De afdruk en het relatief kleine centrale gat zijn waargenomen in een doorslagtest in ongewapende stand (Figuur 10 midden) waarbij de overdrachtslading heeft gereageerd zonder de schokversterker te initiëren. Een vergelijkbare afdruk en klein centraal gat zijn ook waargenomen in de afsluitplaat van de ongevalsgranaat (Figuur 10 rechts).

De *aanwezigheid* van een afdruk *naast* het centrum en de *afwezigheid* van een groot centraal gat *in* het centrum van de afsluitplaat, tonen aan dat de schokbuis van de ongevalsgranaat in de ongewapende stand stond op het moment van afvuren.

Figuur 10 Bovenzijde van de afsluitplaat uit de test in gewapende stand (links), uit een test in ongewapende stand (midden) en uit het ongeval (rechts). De afsluitplaat uit de test in gewapende stand is gebroken als gevolg van de detonatie, de afsluitplaat uit het ongeval is in zijn geheel teruggevonden, maar is doorgezaagd voor nader onderzoek.

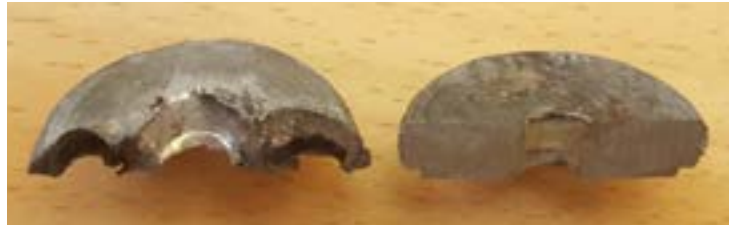
Additioneel bewijs wordt geleverd door de variatie van de vervorming van het centrale gat over de dikte van de afsluitplaat. In de gewapende stand staat het slaggijpje in lijn met de overdrachtslading. Wanneer beide detoneren is de explosieve kracht op de afsluitplaat het grootst in het gebied waar beide ladingen het dichtst op elkaar zitten. Aan de bovenzijde van de afsluitplaat is daarom de radiale vervorming groter dan aan de onderzijde waar de vervorming alleen wordt bepaald door de overdrachtslading, zie Figuur 11 (links). Deze variatie van radiale vervorming over de dikte van de afsluitplaat wordt niet waargenomen in het centrale gat van de afsluitplaat uit de ongevalsgranaat, zie Figuur 11 (rechts); deze is opmerkelijk cilindrisch wat duidt op een reactie van alleen de overdrachtslading. Ook deze constatering toont aan dat de schokbuis van de ongevalsgranaat in de ongewapende stand stond op het moment van afvuren.

Figuur 11 Bovenzijde van de afsluitplaat uit de test in gewapende stand (links) en die van het ongeval (rechts). De afsluitplaat uit de test in gewapende stand is gebroken als gevolg van de detonatie, de afsluitplaat uit het ongeval is in zijn geheel teruggevonden, maar is doorgezaagd voor nader onderzoek.

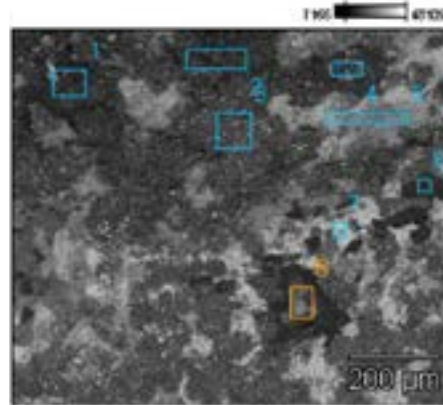
De sluisers zijn op meerdere plaatsen onderzocht op chemische samenstelling van het sluiser lichaam en de corrosieverschijnselen. Het sluiser lichaam is van messing in de massaverhouding van 80% koper en 20% zink. De sluiser is vernikkeld. De vaak groene aanslag is koperoxide, dit is een corrosieproduct. Ook zinkoxides worden aangetoond. Het element natrium wordt op de meeste gecorrodeerde locaties aangetoond, vaak in relatief hoog gehalte<sup>2</sup>. In de corrosie/aanslag worden in mindere maten de elementen zwavel en lood aangetoond. Aanvullende analyses aan de onderzijde van het sluiserlichaam (die rust op de stalen afsluitplaat), tonen aan dat er corrosie van de nikkel laag heeft plaatsgevonden waarbij deze dusdanig is aangetast dat koper uit de messing legering aan het oppervlak komt. Ook hier wordt steeds natrium aangetoond. De meeste corrosieproducten worden in de rand van het gat voor het slagpijpje waargenomen. Ter illustratie toont Figuur 13 een SEM foto die is genomen van de rand van het slagpin-gat van sluiser nummer 15. De bijbehorende resultaten van de elementenanalyse zijn weergegeven in Tabel 1.

Figuur 13 SEM foto met meetoppervlakken op de rand van het slagpin-gat van sluiser nummer 15.

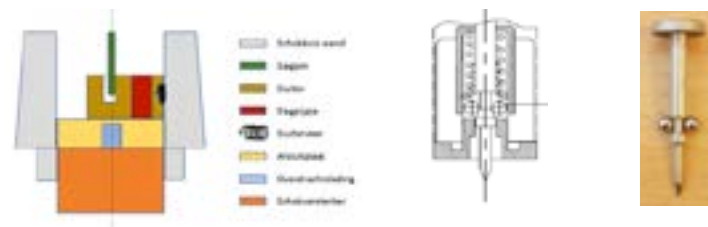
Figuur 14 Doorsnede van een deel van de M6-N schokbuis in de ongewapende stand (links), doorsnede van het deel met terugslagkap, veer, setback kogels en slagpin (midden) en slagpin met setback kogels in uitsparing van de slagpin (rechts).

Bij nauwkeurige bestudering van het veiligheids- en wapeningsmechaniek is een kleine speling van 1 à 2 mm waargenomen van de slagpin tussen de setback kogels in het huis. Zie links in Figuur 14; in ongewapende stand wordt de punt van slagpin geborgd in een gat van de sluitersluit. De veerspanning van de sluitersluitveer drukt de rechterzijwand van het gat tegen de punt van de slagpin. De slagpin wordt in verticale richting geborgd door twee setback kogels die "gevangen" zitten tussen de terugslagkap en de uitsparing in de slagpin, zie Figuur 14 midden [6]. Zoals blijkt uit de rechter afbeelding in Figuur 14 zit er een kleine speling van 1 à 2 mm tussen de kogels en de uitsparing in de slagpin. Door de druk van veer onder de terugslagkap (Figuur 14 midden) wordt de slagpin omhoog gedrukt en de setback kogels naar beneden; de slagpin bevindt zich dus in de bovenste positie en de twee kogels bevinden zich in de onderste positie.

Op het moment dat de mortiergranaat wordt versneld bij de lancering zal niet alleen de terugslagkap naar beneden bewegen, maar ook de slagpin. Deze zal zich 1 à 2 mm naar beneden verplaatsen totdat de twee setback kogels de bovenste rand van de uitsparing bereiken (zoals in Figuur 14 rechts). Bij deze beweging wrijft de punt van de slagpin langs de rechter zijwand van de sluitersluit. Indien er op de rand van het slagpin-gat of op de wand van het slagpin-gat het zeer gevoelige koperazide aanwezig is dan kan dit door deze wrijving tot detonatie komen. In tegenstelling tot een voortijdig detonerend slagpijpje, bevindt een detonatie in het slagpin-gat zich recht boven de overdrachtslading en dus in lijn met de detonatieketen. Dit kan mogelijk leiden tot doorslag door de afsluitplaat met initiatie van de overdrachtslading, waarna ook de schokversterker en hoofddring zullen detoneren.

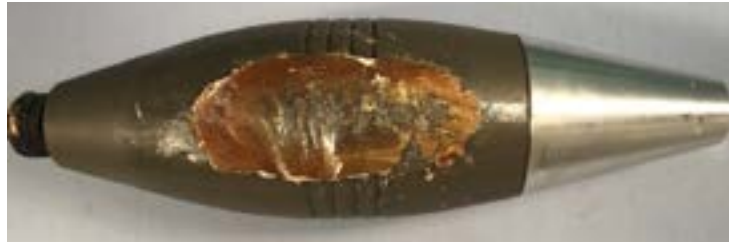
Exudaat aan de buitenzijde van de granaat is niet waargenomen tot een mantel temperatuur van 76 °C. De exacte temperatuur waarbij exudaat is ontstaan is onbekend maar ligt boven de 76 °C.

Figuur 19 toont de HE80 mortiergranaat. Exudaat is zichtbaar in de vorm van gerekristalliseerd TNT op en enkele centimeters naast de groeven aan de buitenzijde van de mantel, met fijne witte kristallen aan weerszijden van het TNT. Een dunne streep vanaf de scheiding tussen schokbuis en granaatlichaam markeert de locatie waarlangs het gesmolten TNT is uitgelopen (aan de onderzijde van de granaat tijdens de opwarming).

Figuur 19 HE80 mortiergranaat met TNT exudaat.

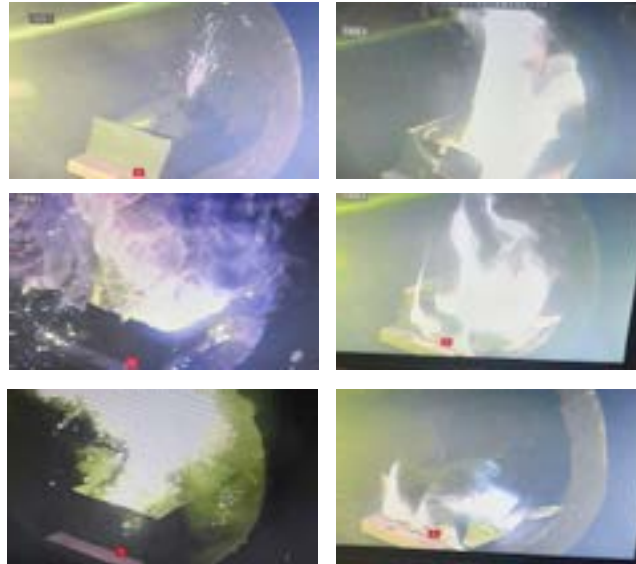
Figuur 21 HE80 granaat met exudaat in een brandende thermietlading; de linker kolom toont van boven naar onder de initiatie en ontbranding van de thermietlading; de rechter kolom toont het branden en uitdoven van de thermietlading.

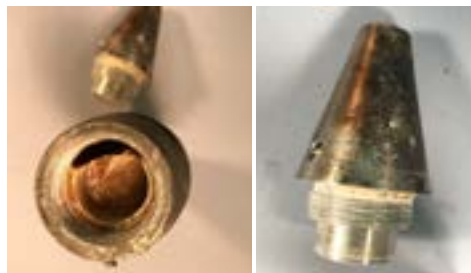
Tijdens een brandduur van ongeveer een minuut is geen deflagratie of detonatie van de TNT hoofdlading opgetreden. Na de brandtest is de dummy schokbuis gedemonteerd van het granaatlichaam. Zie

Figuur 22; naar schatting 20% van de TNT hoofdlading is uitgetreden via de schroefdraad met de schokbuis. De kleur van het TNT aan bovenzijde van de hoofdlading is veranderd van geel/oranje (voor de test) naar bruin (na de test). Gerekristalliseerd TNT is aangetroffen op de schroefdraad en onderzijde van de aluminium dummy schokbuis.

Figuur 22 20% van de TNT hoofdlading is uitgetreden via de schroefdraadverbinding met de schokbuis (links); gerekristalliseerd TNT op onderzijde en schroefdaad van de aluminium dummy schokbuis (rechts).

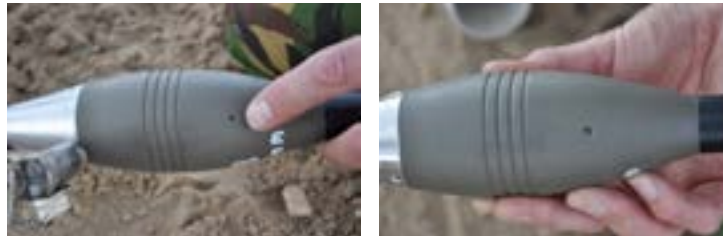
KCW&M heeft de mogelijkheid van een DDT onderzocht. In plaats van vlamwerking op de hoofdloading via een exudaat is bij een tweetal proefnemingen een gat geboord (van resp. 2 en 5 mm, zie Figuur 24 [2]) in de mantel van de hoofdloading. Via deze weg kunnen de vlammen en verbrandingsgassen van de voortdrijvende lading in contact komen met de TNT hoofdloading.

Figuur 24 Aangeboorde mortiergranaten met diameter 2 mm (links) en 5 mm (rechts) [2].

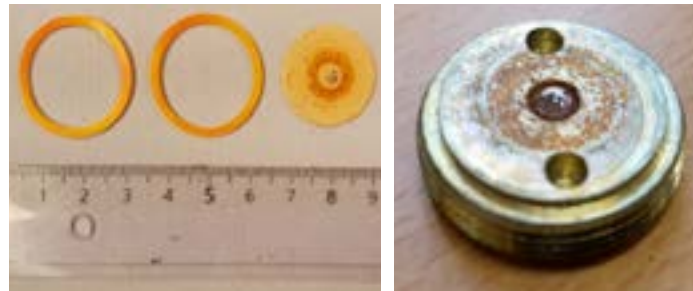
Na verwijderen van de schokversterker en het cirkelvormige stukje karton werd een bruin/oranje gekleurde substantie gevonden aan de onderzijde van de afsluitplaat. Deze had zich ook afgezet op de bovenzijde van het stukje karton, zie Figuur 26. Ook de rubber O-ringen die zich in de schokbuis bevinden, vertoonden deze verkleuring. Figuur 26, rechts toont de onderzijde van de afsluitplaat met de bruin/oranje afzetting, ook rondom de bodem van de overdrachtslading.

Figuur 26 Verkleuring van O-ringen en karton (links) en afzetting op de onderzijde van de afsluitplaat (rechts) in de M6-N schokbuis gebruikt bij de 70 °C doorslagtest.

Bij demontage van een waterdichte schokbuis zijn degradatieverschijnselen waargenomen op de sluiters (koperoxide) en onder de afsluitplaat (waarschijnlijk gemigreerde wax uit de schokversterker).

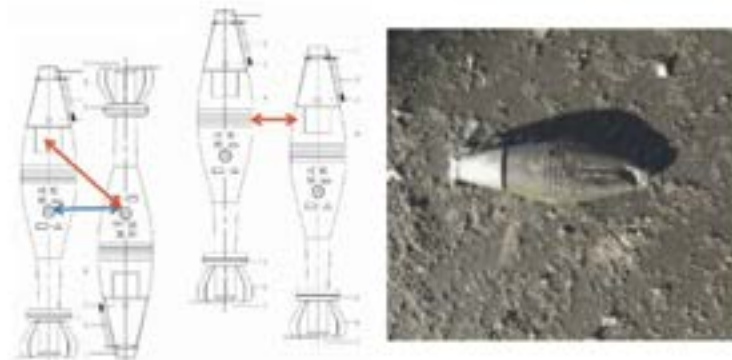
Bij de uitvoering van het onderzoek naar het optreden van sympathische detonatie zijn verschillende posities en oriëntaties van de granaten ten opzichte van elkaar zijn beproefd; de hoofdvlading van de ene granaat (donor) is uitgelijnd met de schokversterker en met de hoofdvlading van de naastliggende granaat (acceptor) (zie Figuur 28). In dit onderzoek bleek dat detonatie van een HE80 mortiergranaat op geen enkele wijze resulteerde in sympathische detonatie.

Deze resultaten geven aan dat de HE80 TNT hoofdvlading ongevoelig is en niet eenvoudig tot detonatie kan worden gebracht. Zelfs de schok- en fragmentwerking afkomstig van een detonerende naastgelegen HE80 granaat resulteert niet in een reactie van de hoofdvlading. Opgemerkt wordt dat Groot-Brittannië, de Verenigde Staten en Canada de 60 mm mortier een HC heeft van 1.2E. De aanduiding 1.2 betekent dat er uitworp ("projection") plaatsvindt maar geen massadetonatie. De aanduiding E betekent dat er een secundair detonerend explosief aanwezig zonder een eigen initiatiemechanisme. Gezien het feit dat er geen sympathische detonatie optreedt, lijkt dit een meer voor de hand liggende classificatie.

Figuur 28 Experimenten met de HE80 mortier: uitgelijnde hoofdvladingen en hoofdvlading uitgelijnd met schokversterker (links). Een naastgelegen HE80 granaat wordt ernstig vervormd maar sympathische detonatie treedt niet op (rechts) [11].

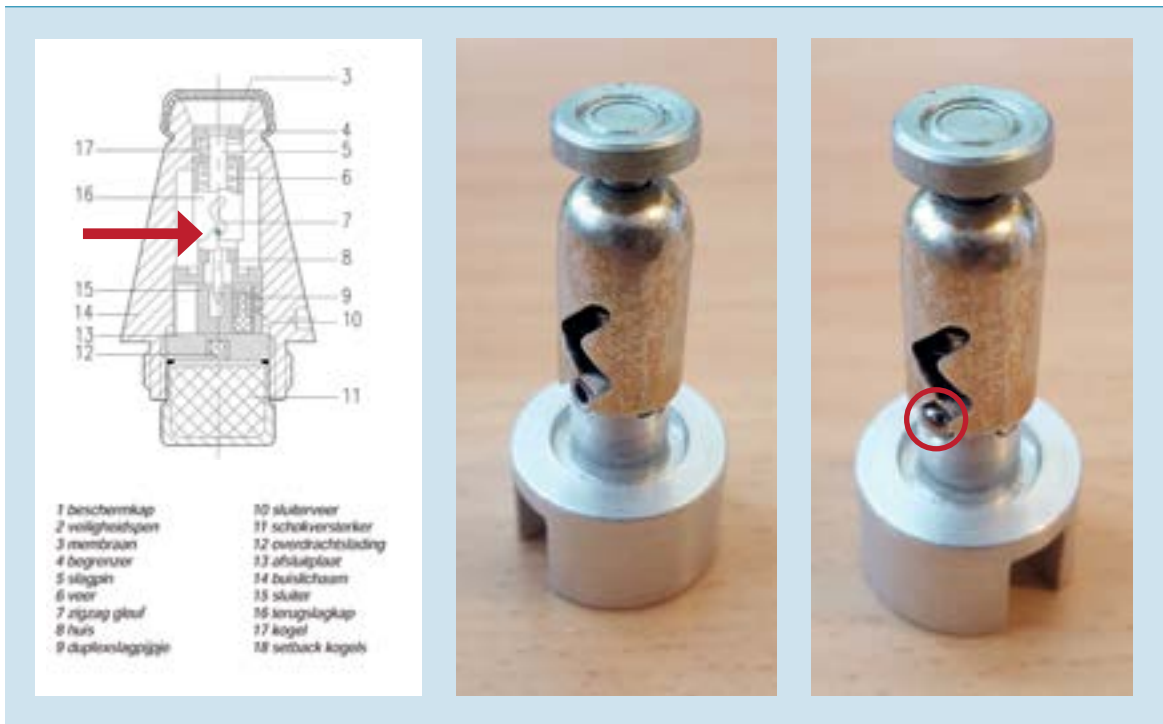
Figuur K1: Links: schokbuis met dwarspin in de 'zigzag-gleuf' groen aangegeven. Rechts: onderste setback-kogel in positie onderaan de zigzag-uitsparing in de terugslagklep. (Bron: Defensie/TNO)

Potentiële fouten die tijdens de productie zouden kunnen ontstaan zijn gesimuleerd door de schokbuis bewust foutief te assembleren. Voor de onderstaande analyse wordt verwezen naar figuur K1. De volgende productiefouten zijn geanalyseerd:

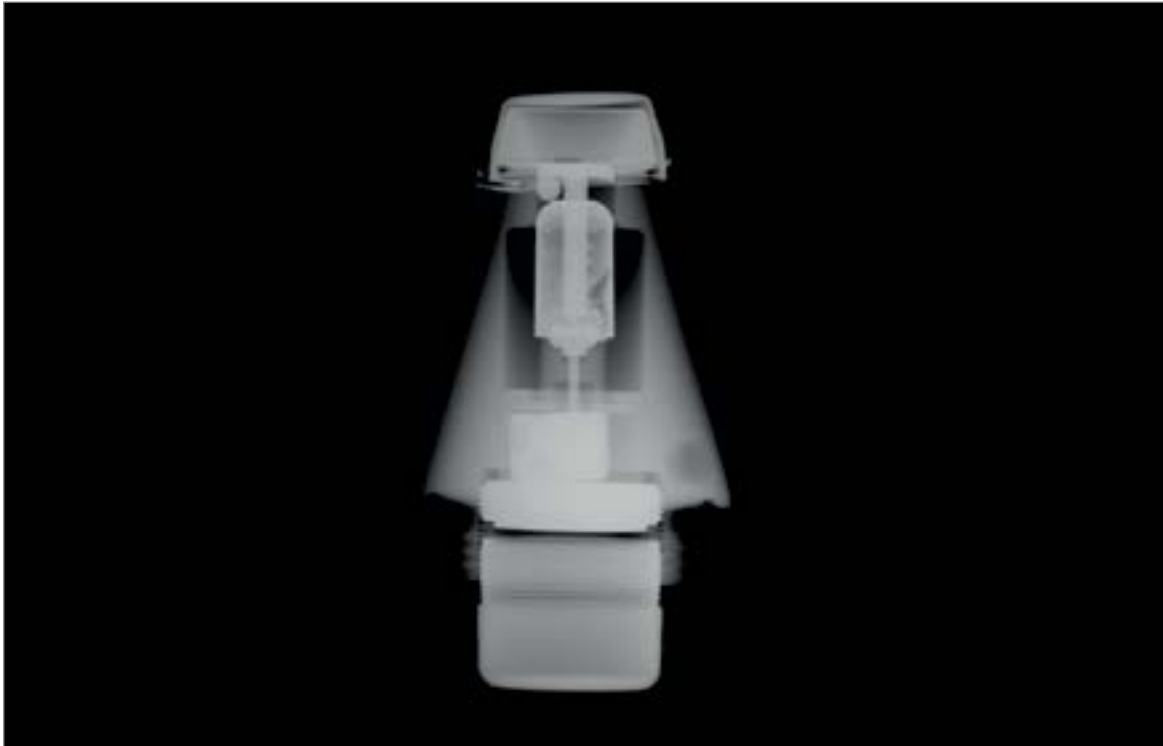
Figuur K3: Röntgenfoto van de schokbuis in de veilige stand. (Foto: Defensie)
