Koninklijke Landmacht

Rapportage Commissie van Onderzoek

Voorval: Mortierschietincident Mali
Datum: 6 juli 2016
Status: Definitief

Korte omschrijving voorval: Tijdens een oefening met het schieten van een 60 mm mortier is een granaat in de loop gedetoneerd, waardoor twee militairen om het leven zijn gekomen en een derde militair zwaar gewond is.

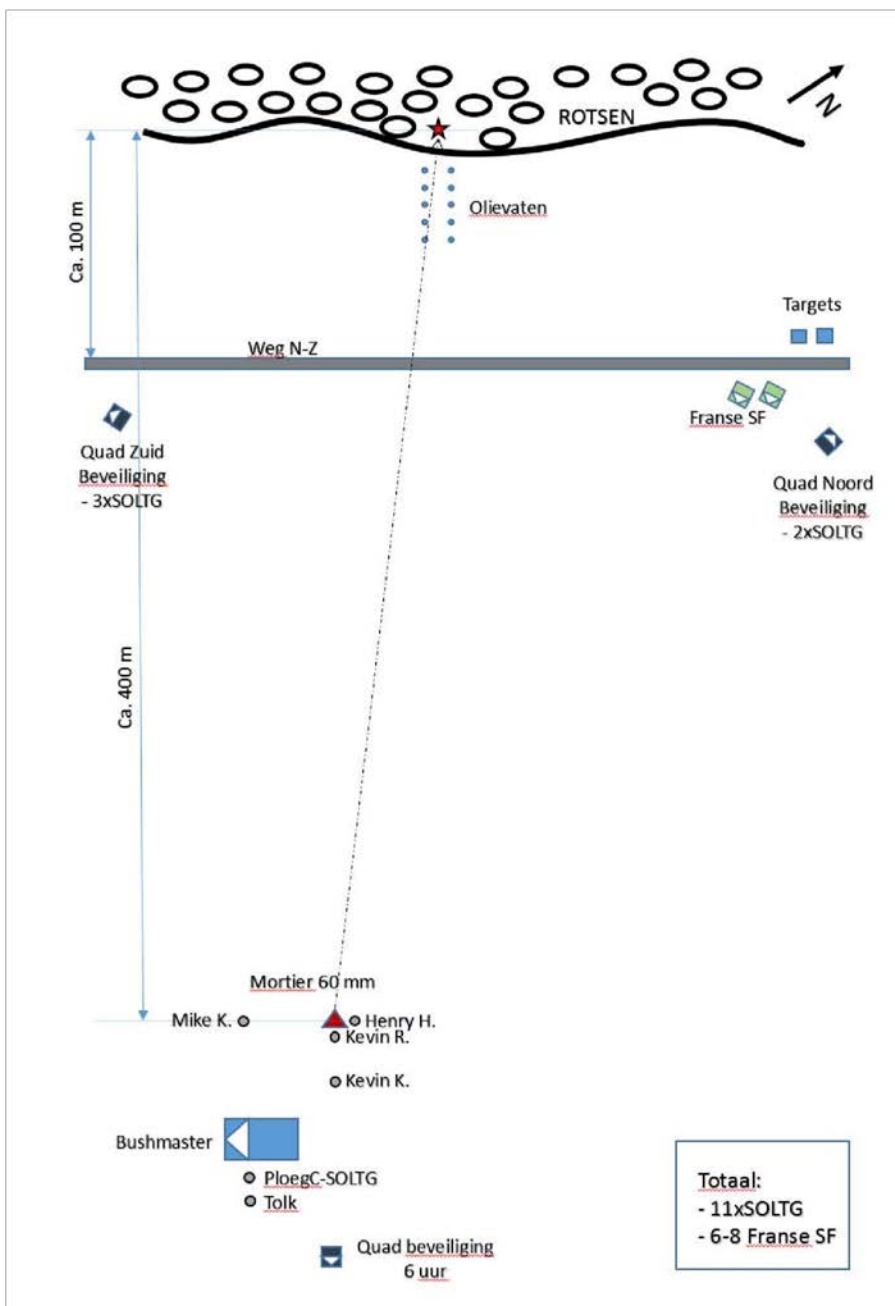
Fig. 1: Situatieschets plaats ongeval

struiken en bomen. De ondergrond was droog en bestond uit een toplaag van ongeveer 30 cm woestijnzand en daaronder een hardere laag. In het doelengebied is een rotspartij aanwezig. Ten tijde van het voorval was het licht, ongeveer 35° Celsius, onbewolkt en er stond weinig wind.

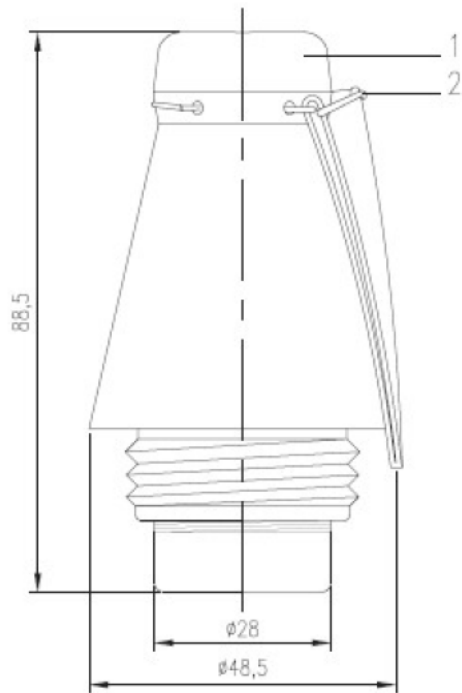
afb 2: aanzicht buis M6-N

De analyse van de munitie heeft aannemelijk gemaakt dat het mogelijk is om de schokbuis bij een defect in de enkelvoudige veiligheid, de zigzag vertraging, te wapenen zonder deze eerst te verschieten.

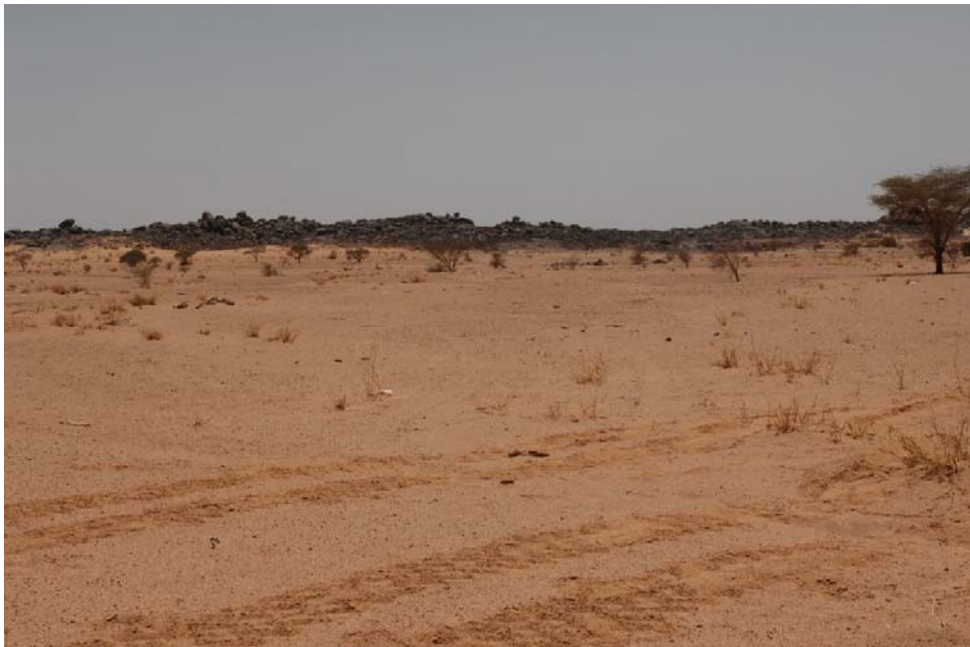
Foto 2: overzicht schietlocatie

Het voorval heeft plaatsgevonden in Mali op een door het Franse leger aangewezen deel van het terrein, bestemd voor het uitvoeren van schietoefeningen in de directe omgeving van de plaats Kidal. Het terrein laat zich het best omschrijven als woestijn. De ondergrond is hard, met een toplaag van los en fijn zand. De afvuurlocatie is vrij van obstakels met slechts hier en daar begroeiing. Het doelengebied is afgebakend door een lage rotspartij.

De onderstaande foto is door de CvO genomen op de locatie van het ongeval, enkele dagen na het ongeval. De foto geeft het beeld weer vanaf de afvuurlocatie richting het doelengebied.
