ONDERZOEKSRaad
VOOR VEILIGHEID

Stuwaanvaring door Benzeentanker bij Grave

Den Haag, mei 2018

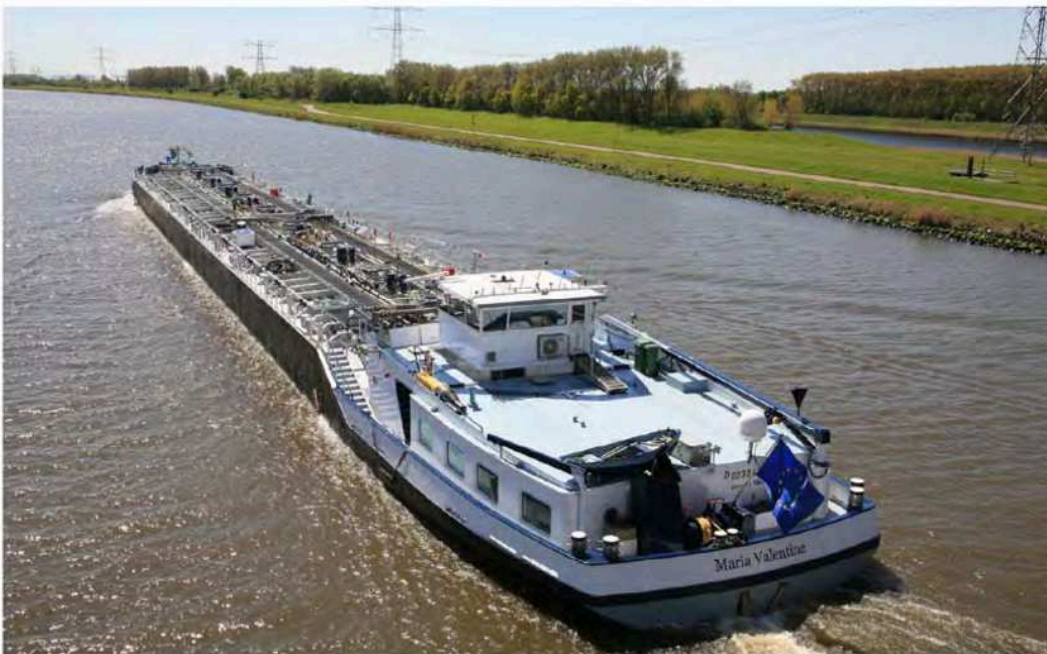
Figuur 2: Foto van de Maria Valentine. (Bron: Aris van Dijk)

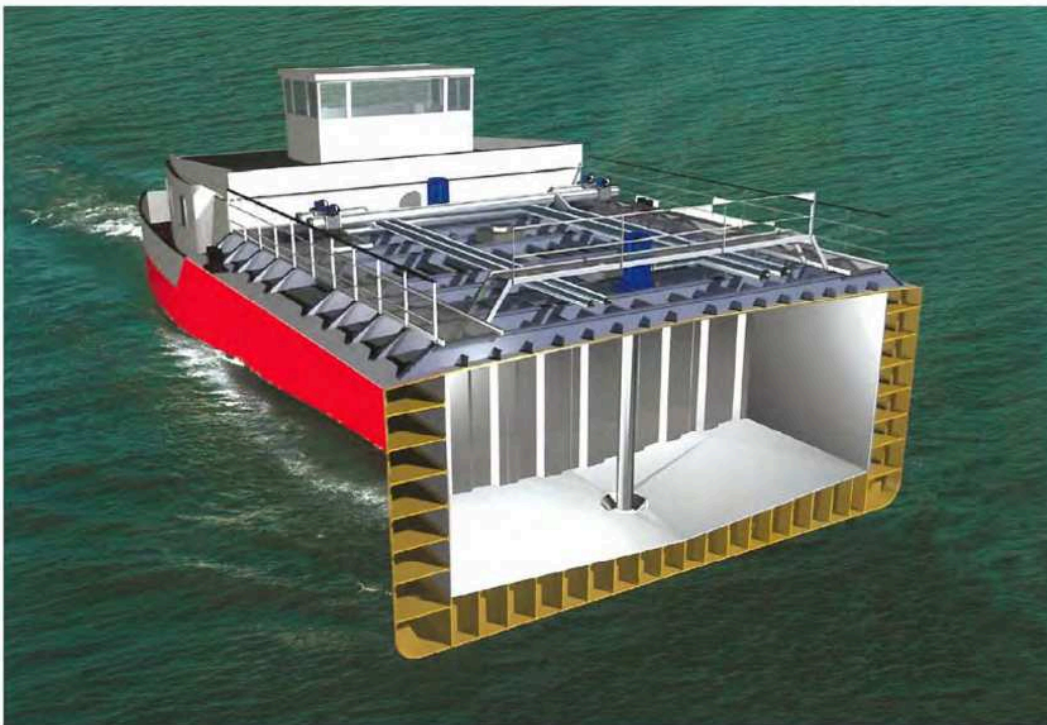
Figuur 2: Dubbelwandigheid tanker. (Bron: GEFO)

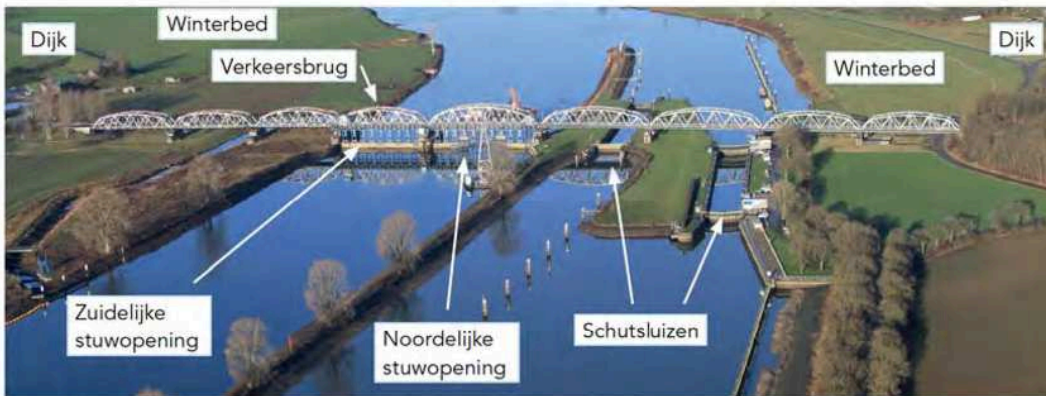
De zuidelijke en noordelijke doorstroomopening van de stuw Grave bestaan uit achtereenvolgens negen en elf velden van 5,5 m breed. Elk veld bevat een verticaal juk dat bestaat uit twee staanders, die op een onderlinge afstand van ca. 2,7 m naast elkaar zijn geplaatst en onderling met elkaar zijn verbonden. De staanders van het juk zijn aan de bovenzijde met een scharnierende oplegging aan de verkeersbrug bevestigd. Aan de onderzijde steunen ze tegen een nok in een ondiepe kas in de drempel van de stuw.

Figuur 1: Stuwcomplex Grave. (Bron: Rijkswaterstaat)

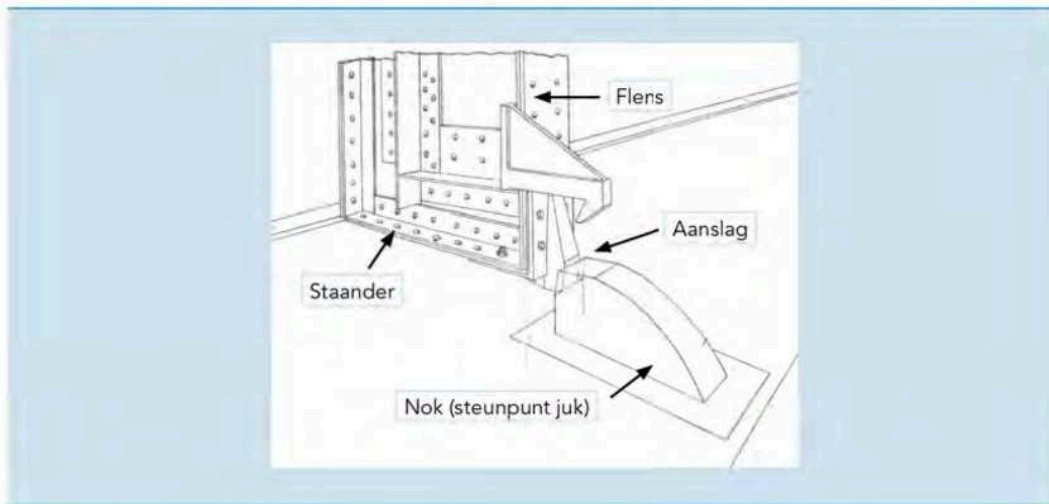
I-profielen met een flensdikte van 0,25 m tegen de nok. Het steunvlak (de aanslag) van de staanders tegen de nokken bedraagt 7 bij 10 cm per staander (zie figuur 2).

Figuur 2: Details steunpunt juk op drempel stuw. (Bron: Rijkswaterstaat)

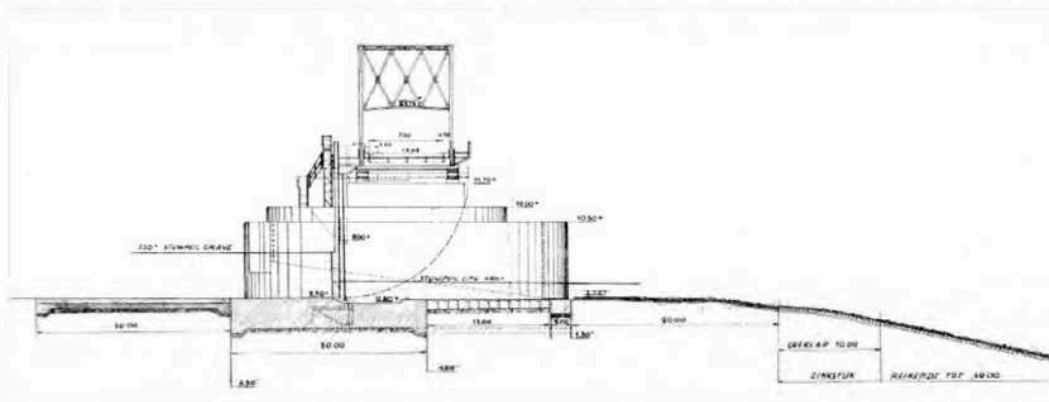
De drempel van de stuw op peil NAP +2,70 m bestaat uit een circa drie meter dikke massieve betonnen plaat, 20 m breed in stroomrichting gezien, gefundeerd op staal, en aan beide zijden opgesloten tussen een damwand (zie figuur 3). De drempel bevat een ondiepe woelbak van circa 0,4 m met daarin de nokken waartegen de jukken steunen. Beneden- en bovenstrooms van de drempel zijn voorzieningen getroffen om de bodem voor en achter de stuw te beschermen tegen de krachten van het stromende water⁶².

Figuur 3: Verticale doorsnede stuw Grave (Bron: Rijkswaterstaat)

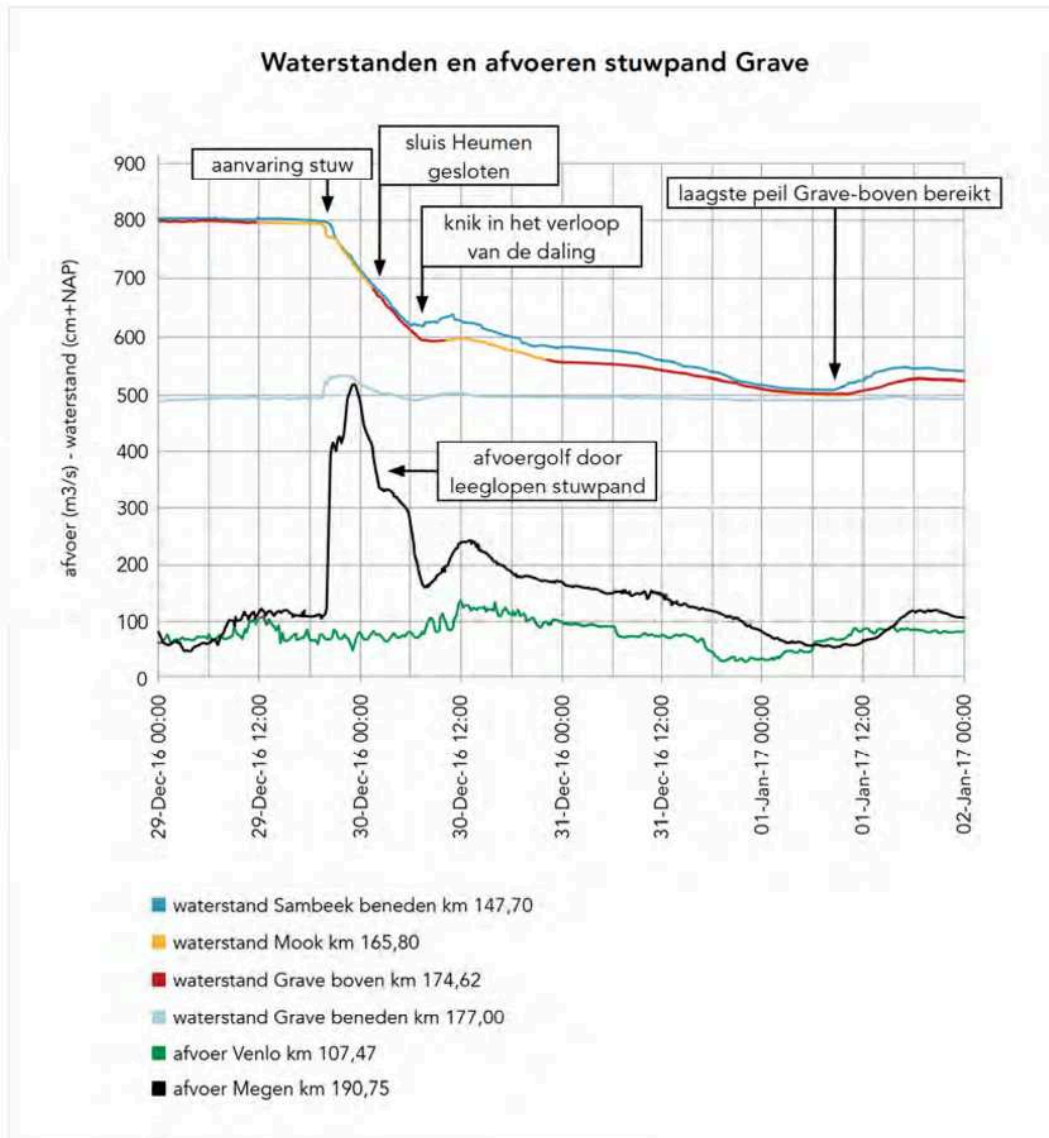
Vanaf het moment van de aanvaring om 19:30 uur begon de waterstand in het stuwpand Grave-Sambeek te dalen doordat er water wegstroomde via de in de stuw Grave ontstane opening. De afvoergolf die als gevolg hiervan het stuwpand Lith-Grave inliep, passeerde even later het meetstation Grave-beneden. Aan de blauwe lijn is te zien dat de afvoergolf de waterstand bij dit meetstation met maximaal circa 30 cm deed stijgen. Aan de afvoer bij Megen (oranje lijn), dat nog verder benedenstrooms van het meetstation Grave-beneden ligt, blijkt het passeren van de afvoergolf uit een plotselinge tijdelijke toename van het debiet, de hoeveelheid water per tijdseenheid van circa 110 m³/s tot circa 500 m³/s. Tot slot illustreert de figuur dat de afvoer bovenstrooms bij Venlo (groene lijn) constant bleef op circa 100 m³/s en dat dit meetpunt niet beïnvloed werd door de aanvaring van de stuw.

Figuur 1: Grafiek waterstanden en afvoer in stuwpand Grave-Sambeek in periode van 29 december tot 2 januari. (Bron: Rijkswaterstaat)

Op 30 december om 02:30 uur, circa 7 uur na de aanvaring, was de waterstand bij meetstation Grave-boven met 1,25 m afgenomen tot NAP +6,65 m. De waterstand was in de periode tot 02:30 uur met een gemiddelde van 17,9 cm per uur gedaald. In de periode tot 02:30 uur werden de volgende maatregelen genomen die effect hebben gehad op het tempo van de waterstandsdeling in het stuwpand Grave-Sambeek:
