Kenniscentrum Wapensystemen en Munitie		 
Datum 2019-01-20	Onderzoek ten behoeve van veilige afvoer van 60 mm munitie van het HB mortier	Projectnummer 6172.07.2017
Documentnr. 28267		Hiermee vervalt Versie 1.8
Versie 2.0		Status Definitief (Indien getekend)

Managementsamenvatting

Het vervoersverbod is ingesteld op basis van veiligheidsoverwegingen naar aanleiding van het mortierongeval in Kidal, Mali, op 06 juli 2016 waarbij bij het afvuren de mortiergranaat in de mortier is gedetoneerd met dodelijke afloop. Om de opgeslagen mortiergranaten te kunnen vernietigen moeten deze eerst afgevoerd kunnen worden.

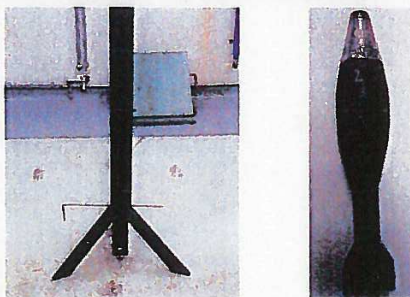
Uit de valtesten is gebleken dat een val op het staartstuk van een hoogte van 25 cm genoeg is om deze schokbuis te wapenen. Een val horizontaal van een hoogte van 30 cm is ook genoeg om de schokbuis te wapenen. Van beide valtesten zijn video-opnamen gemaakt. Deze opnamen staan in de projectenmap onder meetstaat video's.
