ONDERZOEKRAAD
VOOR VEILIGHEID

Olielekkage haven Rotterdam

Den Haag, maart 2020

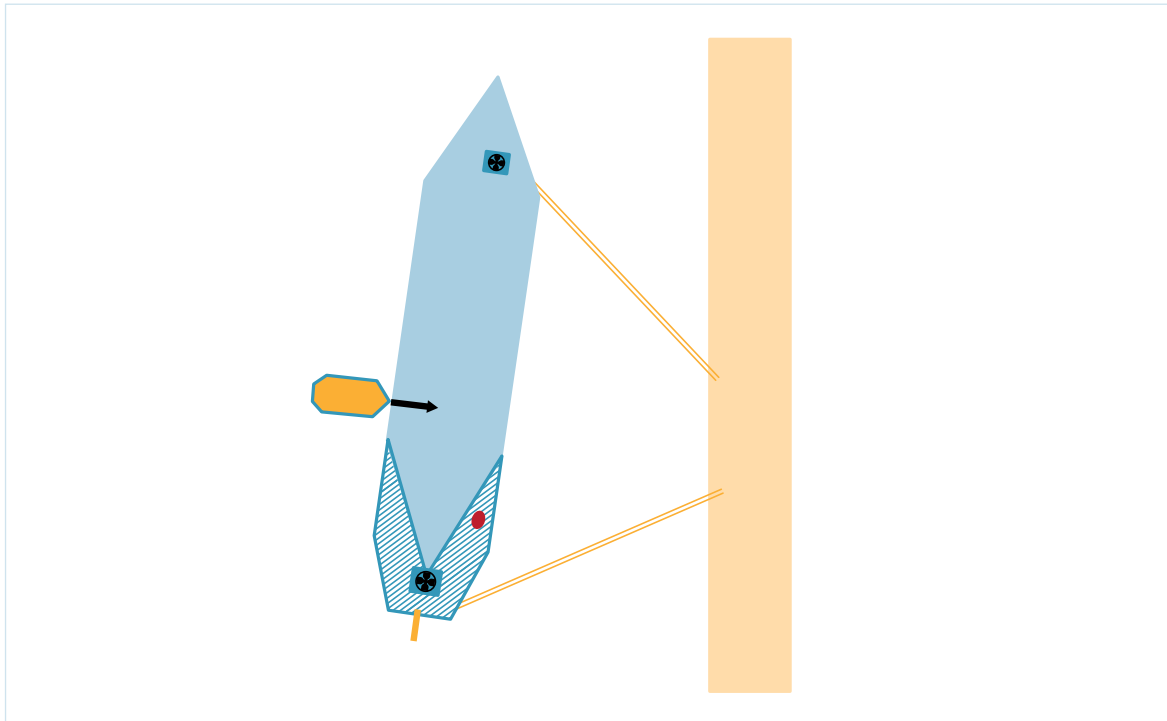
Figuur 5: Fase 1 van de afmeermanoeuvure, met de positie van de sleepboot in geel. De rode stip is de plek waar later het lek is ontstaan.

Op 2 minuten en 7 seconden voor de aanvaring kreeg de sleepboot opdracht om het schip richting de steiger te duwen. Dit duwen duurde 44 seconden. De Bow Jubail was op dat moment met vier trossen verbonden met de wal: twee trossen die van het voorschip naar achteren naar de kade liepen ("voor-springen") en twee trossen die van het achterschip naar voren naar de kade liepen ("achter-springen"), zie Figuur 5. Deze trossen waren aan boord verbonden met grote lieren (winches). Tegelijkertijd met het duwen van de sleepboot werden deze trossen door de winches naar binnen gehaald. Dat gebeurde met veel kracht en snelheid. Omdat het schip ongeladen en dus relatief licht was, had dit in het eerste deel van de manoeuvre invloed op de snelheid waarmee het schip naar de steiger toe bewoog. De snelheid van het binnengaan van de trossen werd op commando van de kapitein snel gematigd.

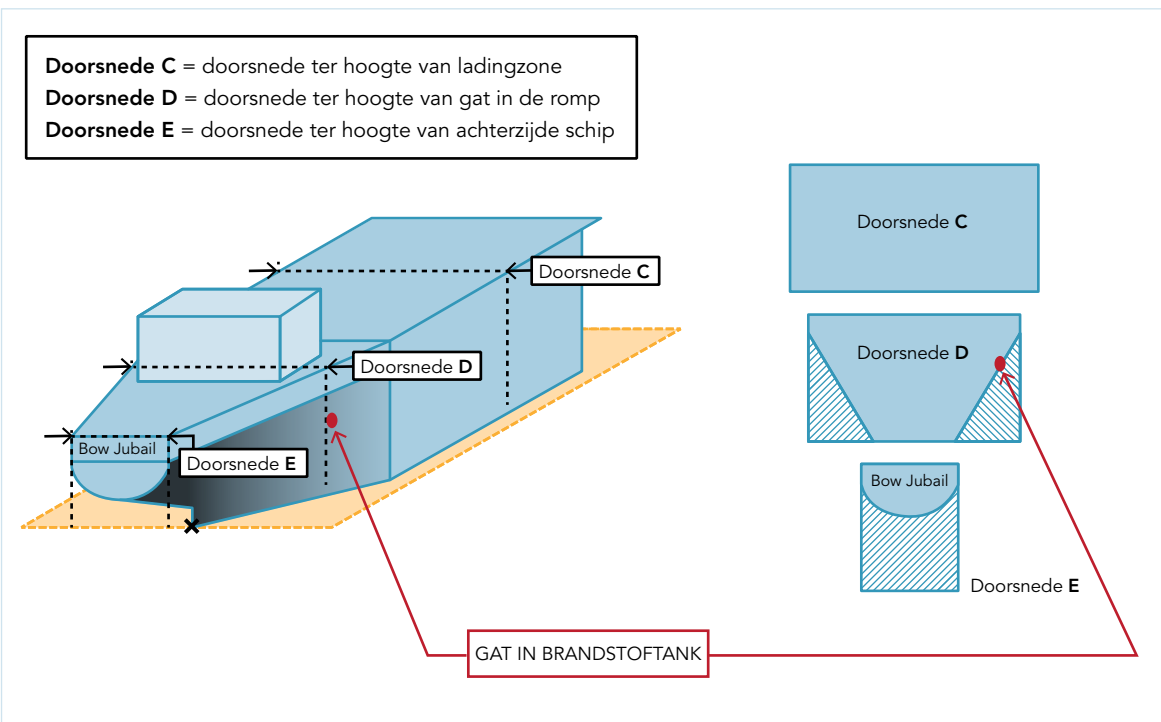
Figuur 13: Verticale doorsneden op drie plaatsen van het schip.

Figuur 13 toont horizontale doorsneden op twee plaatsen van het schip. Het achterschip is aan de achterzijde smaller en "steekt" ook minder diep. Ook in deze figuur is te zien dat het achterschip "geveegd" is. In de tekening rechts is het overhangende deel gearceerd weergegeven. Het gat in de romp bevond zich net in het gearceerde gebied, dus in het overhangende deel van het achterschip.
