## TNO-rapport

**TNO 2019 R11618**

# Beoordeling glasgevel Rijnstraat 8 te Den Haag

Datum	24 oktober 2019
Auteur(s)	Ir. H. Borsje Dr. T.G. Nijland
Aantal pagina's	57 (incl. bijlagen)
Aantal bijlagen	
Opdrachtgever	PoortCentraal B.V.
	Postbus 20 3980 CA BUNNIK
Projectnaam	060.39001/01.05
Projectnummer	Glasgevel Rijnstraat 8

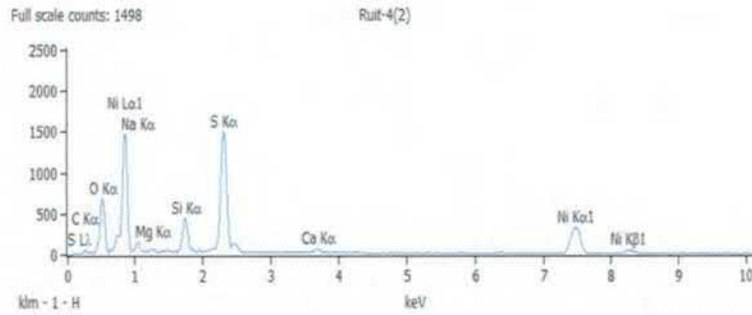
Figuur D.5: Ruit 4. EDS spectrum van het insluitel in figuur 5.12.

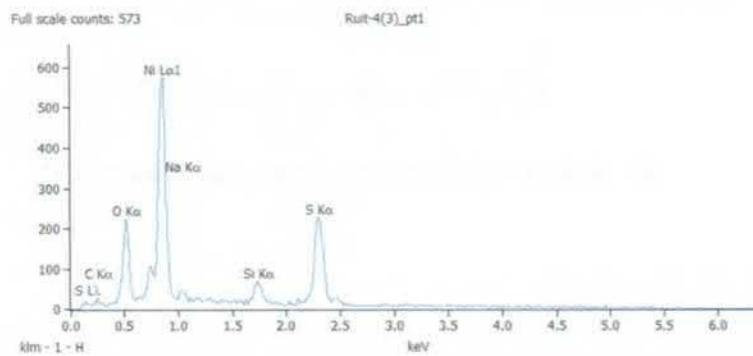
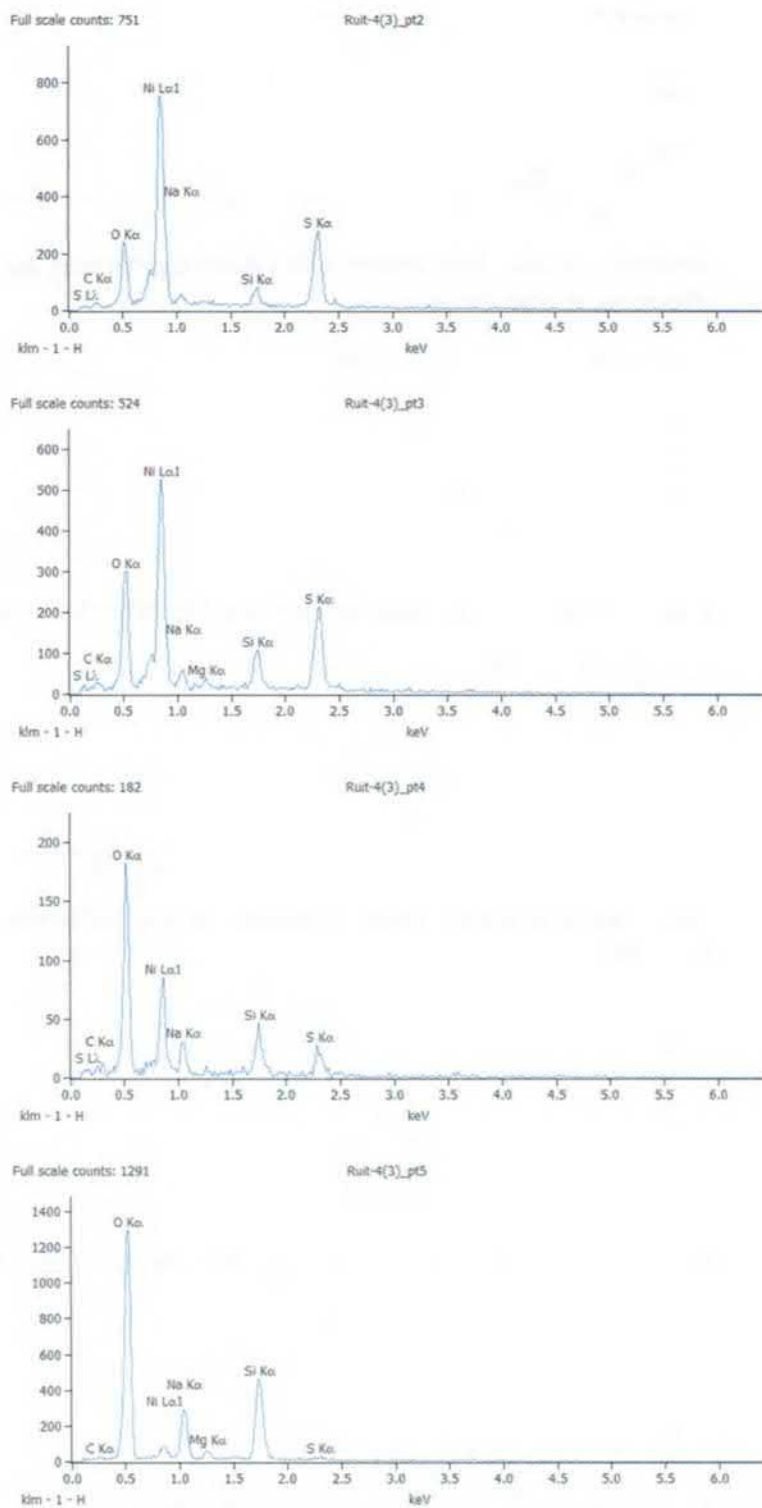
Figuur D.6: Ruit 4. EDS spectra van verschillende domeinen in het insluitel in figuur 5.12

Figuur D.6 (vervolg): Ruit 4. EDS spectra van verschillende domeinen in het insluitel in figuur 5.12

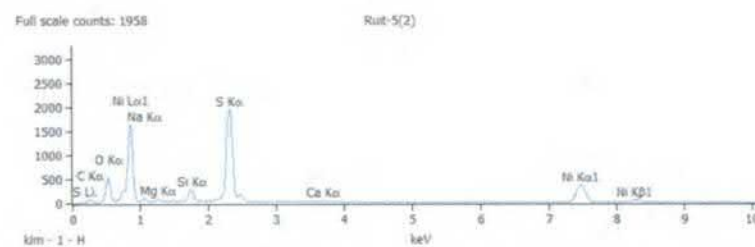
In figuur 5.20 is het insluitel op het centrale breukvlak van het vlinderpatroon (figuur 5.8) afgebeeld. Het bolvormige deeltje steekt uit het oppervlak en is niet doorbroken als bij ruit 4. In het oppervlak van het insluitel zijn scheurtjes te zien; rondom het insluitel radiale barsten in het glas (figuur 5.20). EDS analyse bevestigt dat het net als in ruit 4 gaat om NiS (Bijlage D). Het breukvlak in het

Figuur D.10: Ruit 5. EDS spectrum van NiS deeltje in figuur 5.20
