Bijlage 1

"Onderzoek Covid-19, ventilatie in relatie tot aerosolen" van de gebouwen van de Tweede Kamer der Staten-Generaal
d.d. 20 september 2020

project	Onderzoek aerosolen	datum	20 november 2020	schaal	nvt	tek.	CVE
onderdeel	Overzicht en aanbevelingen Tweede Kamer	wijziging		formaat	A3	pl.	BvdV
opdrachtgever	Tweede Kamer der Staten-Generaal

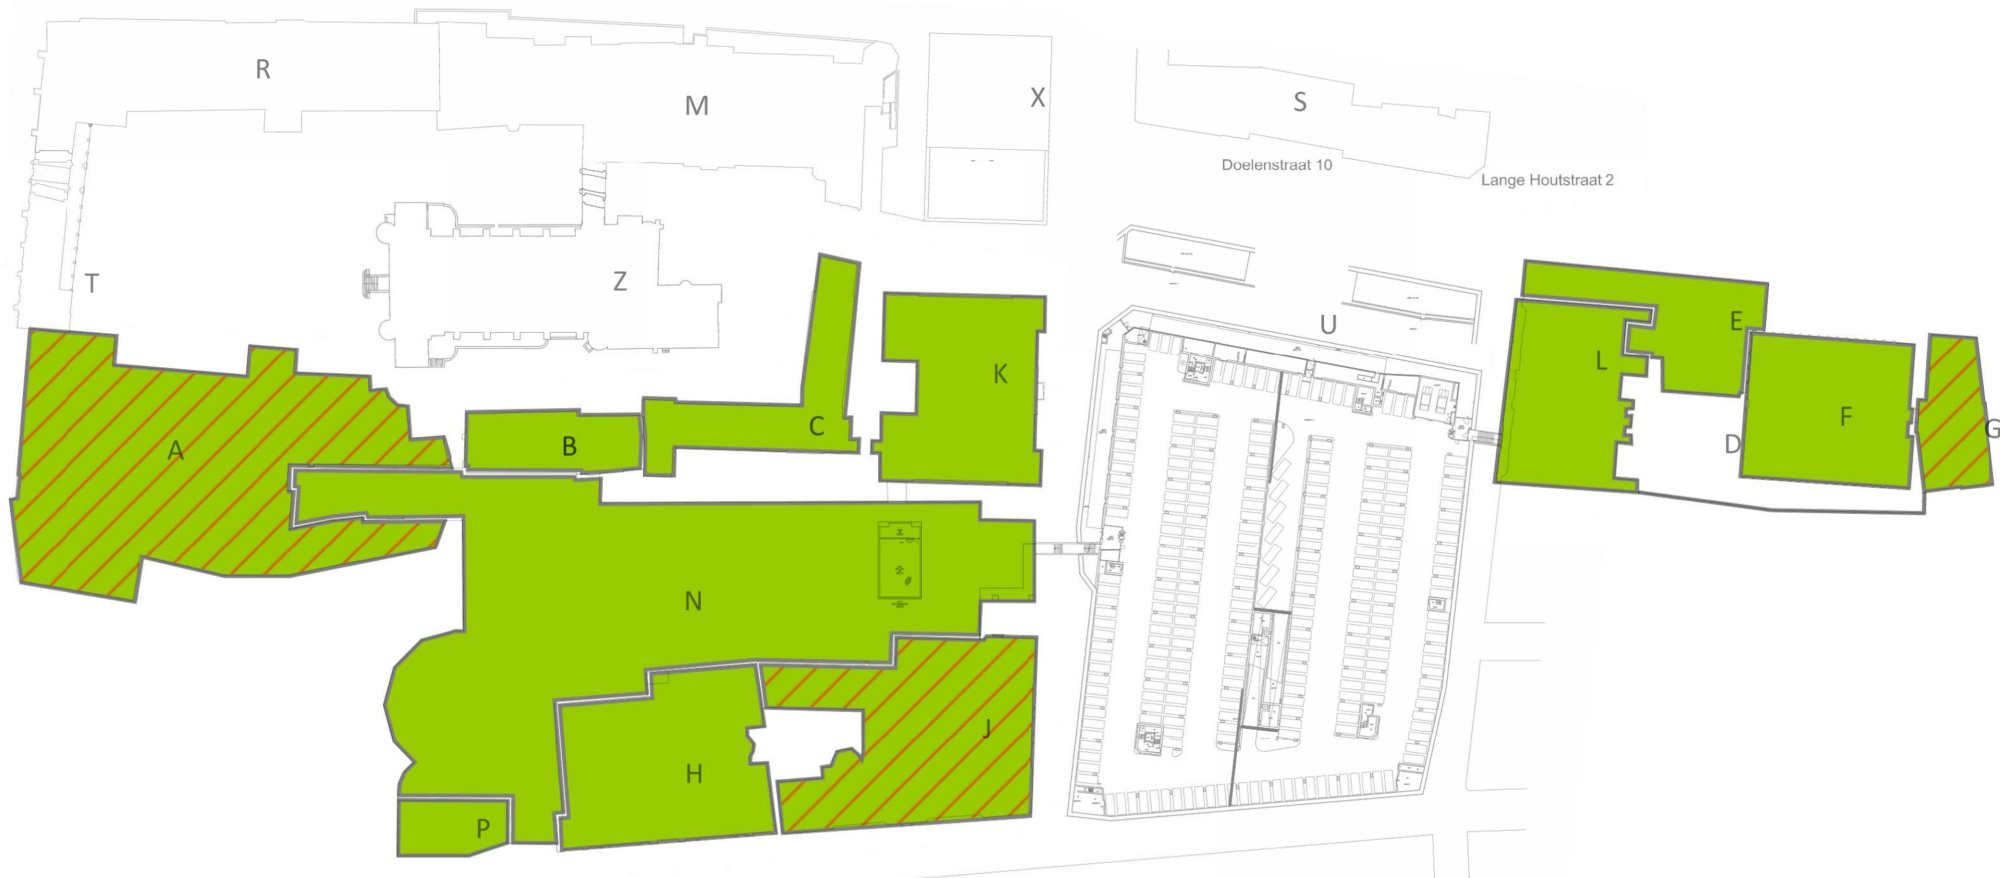
X001

Als de verschillende gebouwen worden beschouwd, valt op dat in de gebouwen Binnenhof 1a-3 (bouwdeel A), Justitie (bouwdeel J) en Bleyenburg (gebouw G) een aanzienlijk deel van de verblijfsruimten niet mechanisch geventileerd wordt. Voor deze gebouwen is het nodig de bezetting in de betreffende ruimten te maximaliseren tot 1 medewerker per ruimte.

De bouwdelen Koloniën (K), Binnenhof 7 (C), Logement (gebouw L), Lange Houtstraat (gebouw E) en Depot (gebouw F) voldoen voor wat betreft ventilatie-hoeveelheden en ook voor wat betreft de wijze van klimatiseren. De bouwdelen Binnenhof 4-6 (B) en Hotel (H) worden geklimatiseerd met zgn. decentrale recirculatie-units. Omdat hier ruimschoots voldoende wordt geventileerd met verse lucht, wordt dat niet als een risico beschouwd.

Voor de nieuwbouw (N) zijn technische en organisatorische maatregelen getroffen om er voor te zorgen dat de vergader ruimten te allen tijde voldoende worden geventileerd. Voorheen werd de verse luchthoeveelheid gereduceerd op basis van gebruik van de ruimten.

De Perstoren (P) is voorzien van mechanische ventilatie en wordt voldoende geventileerd. De eerder gevelopeningen zijn recent aangepast, zodat deze weer geschikt zijn voor gebruik. In enkele ruimten in dit bouwdeel wordt gebruik gemaakt van split-koelunits. In een vervolganalyse worden de ruimten en bijbehorende organisatorische maatregelen vastgesteld

De toiletventilatie is in veel bouwdelen maar onvoldoende en vraagt daarom aandacht. Een aantal toiletruimten moeten worden aangepast of tijdelijk worden gesloten.
