Addendum review-onderzoek granuliet Over de Maas

C05044.000398

15 oktober 2021

Arcadis

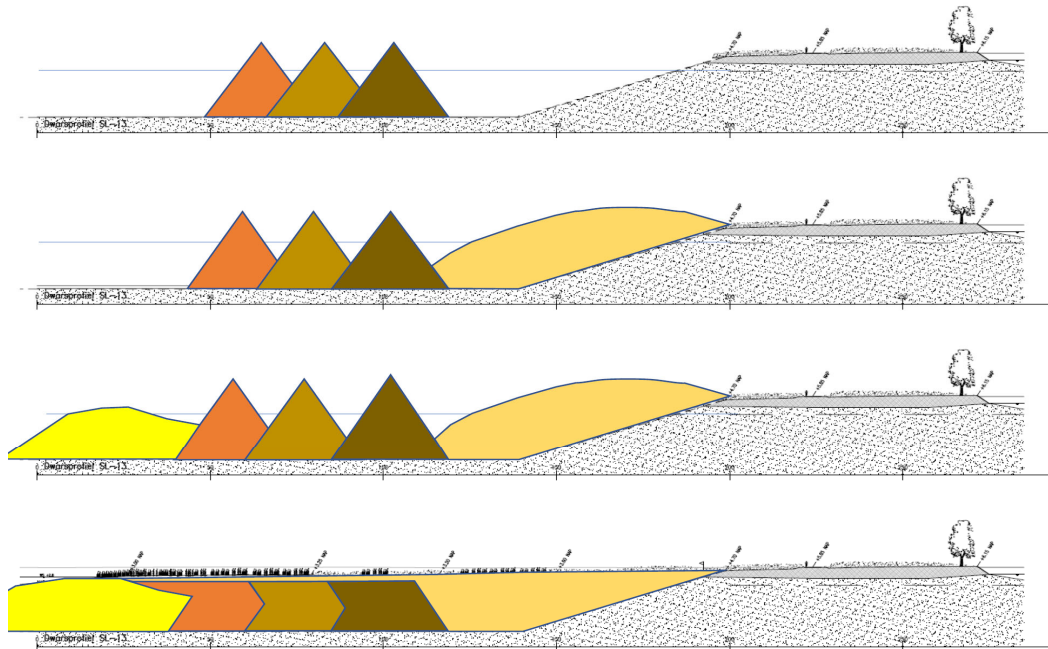
B2: De schematische tekening impliceert dat er geen granuliet in de afdeklaag/leeflaag van de Moleneindse Waard aanwezig is. Wat is de onnauwkeurigheid van de toegepaste verwerkingsmethode i.r.t. de dikte van de afdeklaag met gebiedseigen grond (tijdelijk depot)?

Antwoord: Doel van de tekening is een schematische weergave. Het is aannemelijk dat met de gehanteerde verwerkingsmethode plaatselijk 'klonten', 'happen', 'brokken' granuliet in de afdeklaag worden aangetroffen. Zie B1 (eind)afwerking Moleneindse Waard.

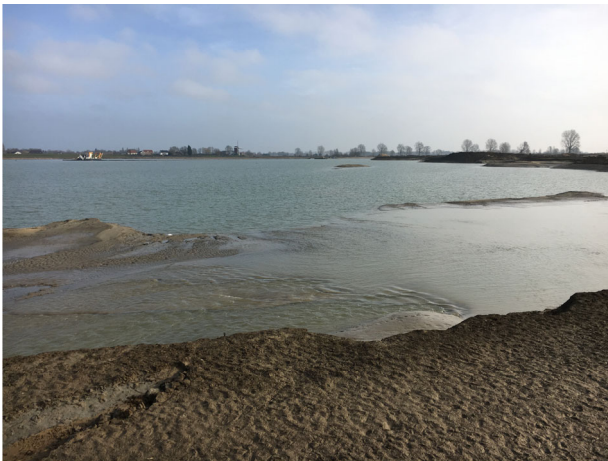
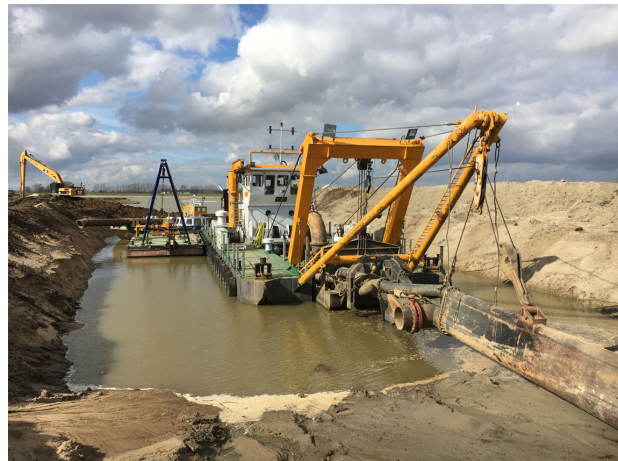
Foto IMG3846 (links) en foto IMG3894(rechts)

Onder de waterlijn zijn de grijze plekken met vermoedelijk granuliet aangetroffen aan de oppervlakte (zie Figuur 4) of bedekt door een dun laagje sediment. Dit materiaal is ook in enige mate geconsolideerd, maar minder dan het mogelijke granuliet boven de waterlijn. Het is de vraag of de stroming tijdens een hoogwater sterk genoeg is om dit mogelijke granuliet te eroderen. Een nadere analyse van de stroomsnelheden en bijbehorende erosiepotentie is uitgevoerd om hier meer inzicht in te geven.

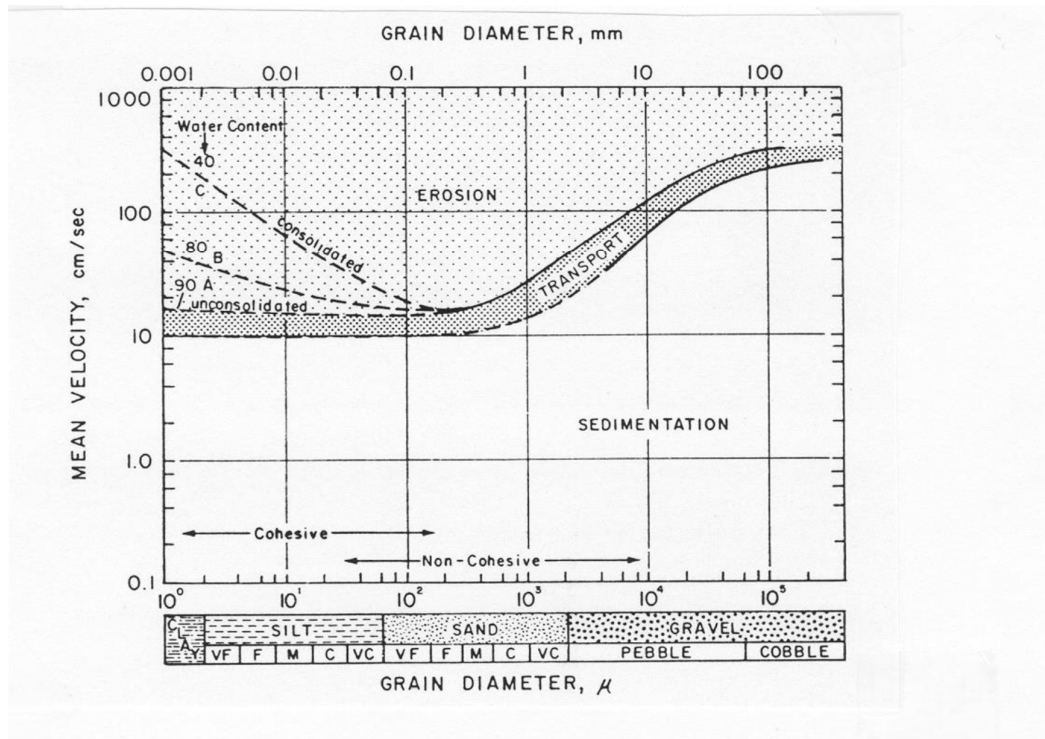
Figuur 7: Moment van beweging afhankelijk van korrelgrootte (Sundborg, 1956).

Voor de analyse naar de erosiepotentie is gebruik gemaakt van de Shields-parameter en het Shields-diagram (zie Figuur 7), waaruit empirisch bepaald is waar de grenswaarden zich bevinden tussen het moment dat sediment erodeert, getransporteerd wordt of wanneer dit neerslaat (sedimenteert).

Voor siltfracties ($2 \mu\text{m} < d < 63 \mu\text{m}$) spelen behalve de korrelgrootte additionele krachten een rol, zoals cohesiviteit en consolidatie. Bij de aanleg is granuliet nog niet geconsolideerd en kan bij een stroomsnelheid van zo'n 20 à 30 cm/s boven de bodem, erosie plaatsvinden. In de loop der tijd zal het granuliet verder consolideren en daardoor minder erosiegevoelig worden. De formule voor de kritische waarde is daarom niet toepasbaar voor het voorspellen van eventuele erosie van het granuliet als dit er al relatief lang ligt. Figuur 6 geeft daarom een worst-case-situatie weer en is vermoedelijk niet realistisch voor de huidige situatie, waar het granuliet al in zekere mate geconsolideerd is.
