Luchtvaartongeval NH-90

Onderzoek naar luchtvaartongeval NH-90
Aruba 19 juli 2020

Oktober 2021

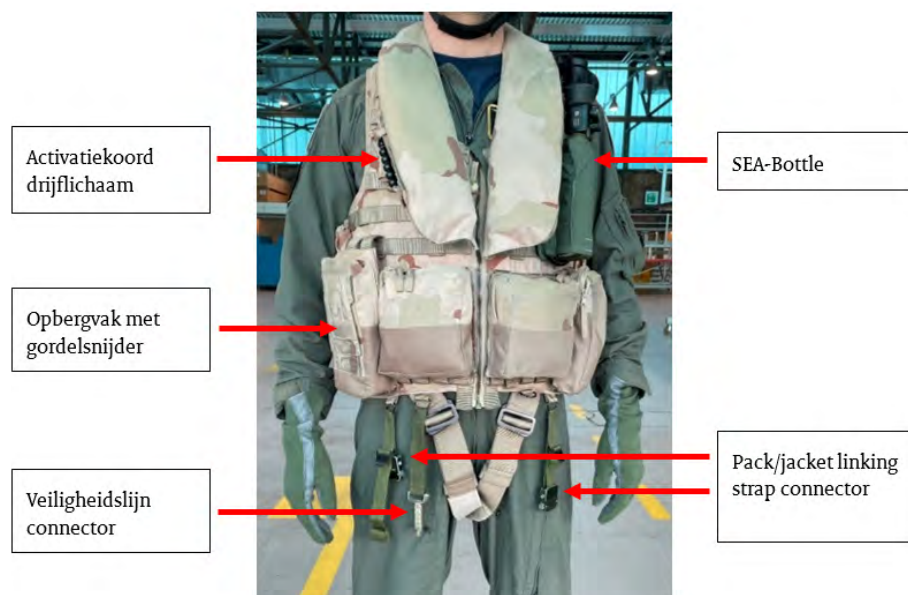
Figuur 17 Mk5 vest (bron IVD)

Aan de linker voorzijde van het vest zit een flesje met perslucht waarmee een bemanningslid korte tijd onder water kan ademen (*SEA-bottle*).³³ Aan de rechtervoorzijde van het vest zit een makkelijk te openen zak met daarin een gordelsnijder (figuur 17).

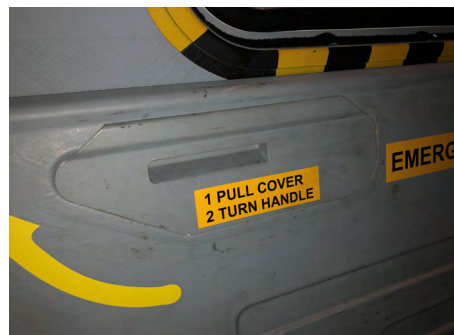
Figuur 25 Afdekluisje hendel uitwerpmechanisme cabinedeur (bron IVD)

Tijdens het onderzoek is de rechtercabinedeur alsnog geopend met het uitwerpmechanisme. De ontdekte stroefheid hiervan is na vergelijking met een andere deur van een andere helikopter in onderhoud verklaarbaar door corrosie en vervorming door de waterdruk.
