Onderwerp: Fwd: Lange Jaap -- VTS Den Helder// Veiligheidsissues

**De bouwwijze
van de
gietijzeren
vuurtoren te
Kijkduin
(Den Helder)**

Rapport 10404 (2010) in combinatie met rapport L-J.2 (2011)

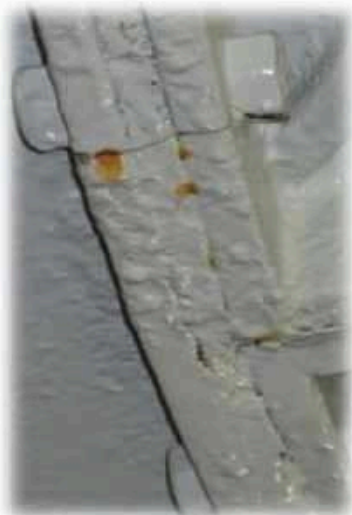
Ijzercement tussen de flenzen

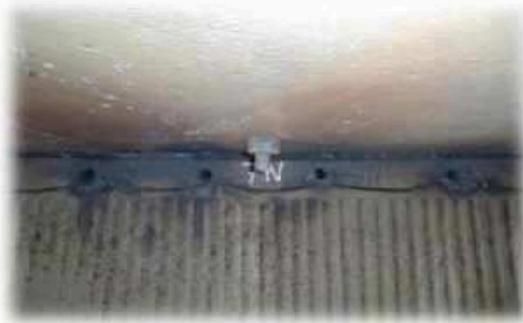
Plaat 7N is een schachtplaat en vertoont een grote breuklijn in het boutengebied (aansluiting op de schacht). Deze plaat werd als eerste uitgenomen en vormde het uitgangspunt voor het vaststellen van de te volgen procedure.

Plaat 7N, bouten verwijderd

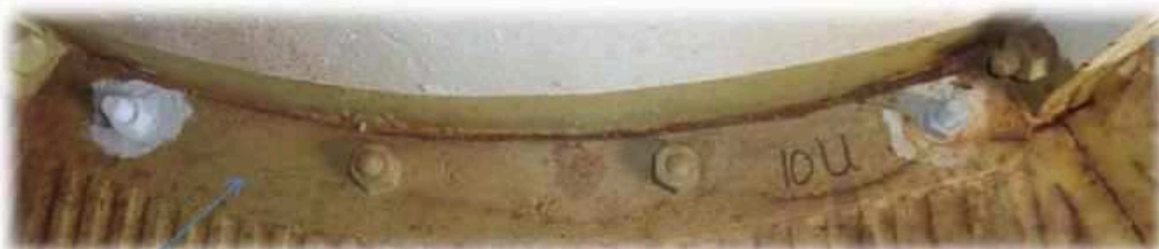
Nieuwe breuklijn

Status vloerplaat 10U op 12 augustus 2011

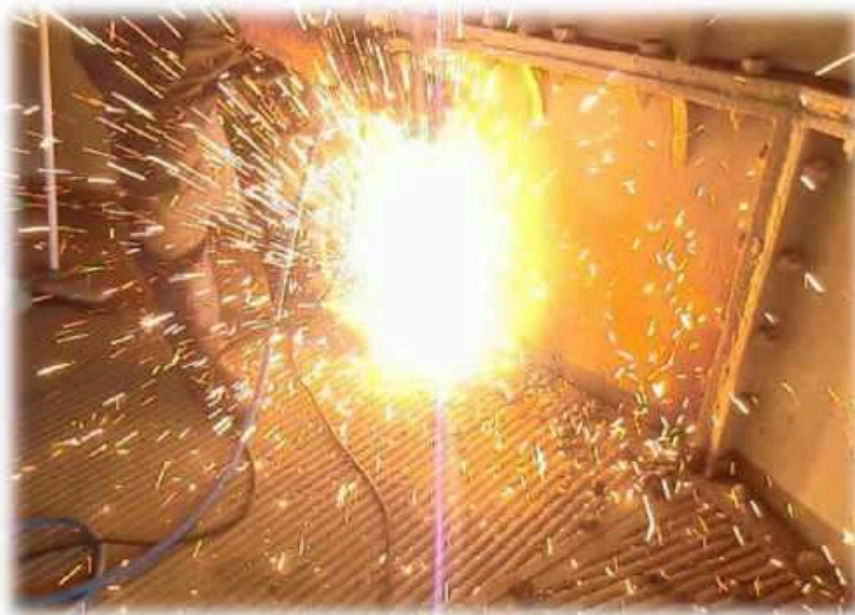
Doorprikken van de bouten met een thermische lans, vloerplaat 9A

Bij het snijden met de thermische lans komen rook, stof, vonken en gesmolten metaal vrij. Naast het gebruik van persoonlijke beschermingsmiddelen is toegepaste ventilatie noodzakelijk. Om verantwoord en veilig te kunnen werken is afzuiging bij zowel het snijden als slijpen noodzakelijk (zie uitvoeringsrichtlijnen).

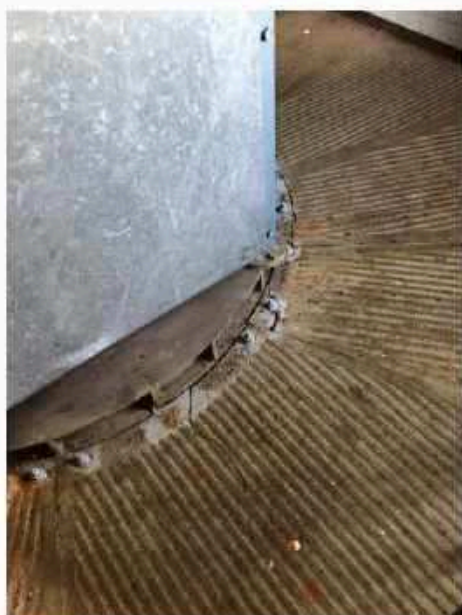
Foto 5: Vloer los van de binnenschacht

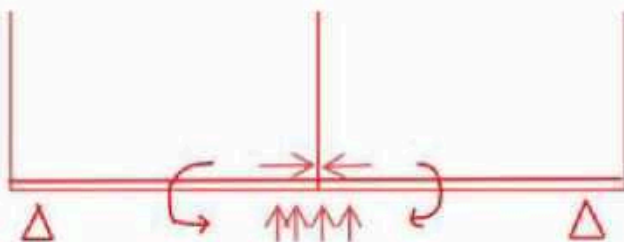
Zoals in voorgaande mail gesteld zou je ook willen weten of de spanning in de wand toeneemt als de verstijver gescheurd is overeenkomstig onderstaande foto.

Hiertoe volstaat m.i. om een volledige scheur van de verstijver aan de flank van de zwelroestzone in rekening te brengen

Hiermee kan de spanning in de wand vergeleken worden tussen de situatie met scheur met die zonder scheur.

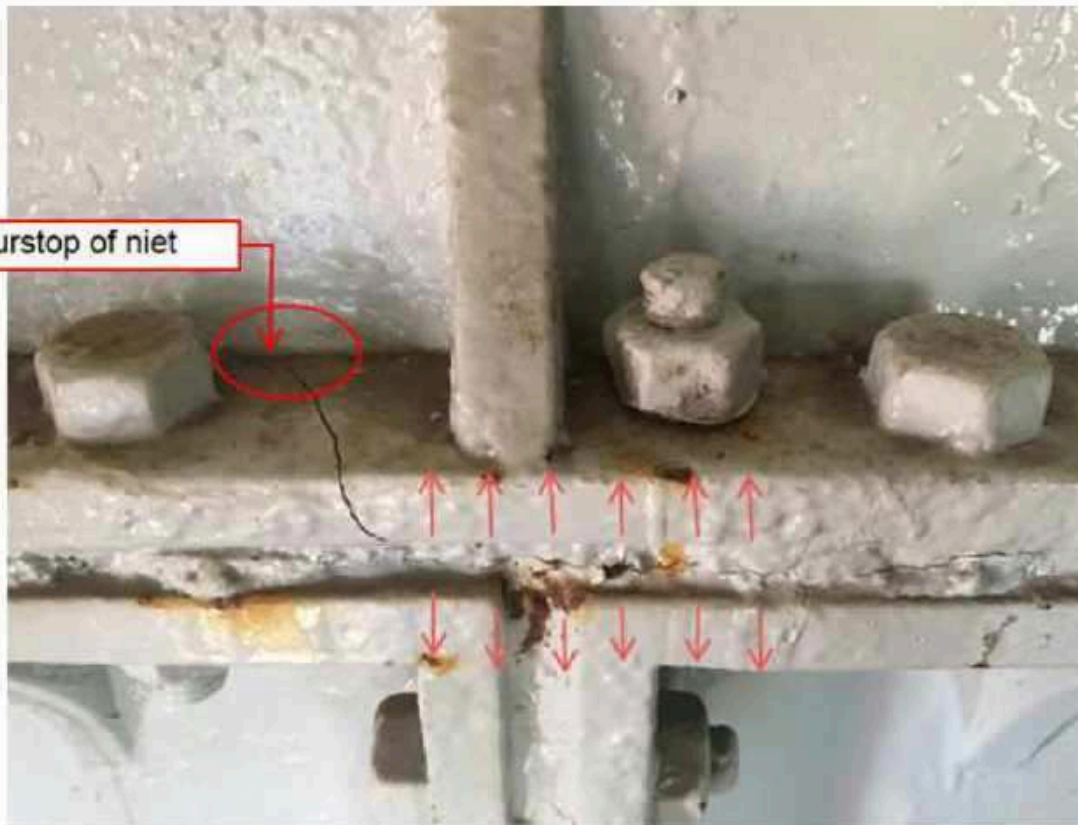
ik bedoel hier de scheuren in de buitenwandverstijvers. (zie foto) ter plaatse van de boutverbinding

Als de spanningen aan de scheurtip hoog blijven zal deze scheur zich doorzetten in de buitenwand

Oorzaak lijkt ook hier en lokale zone met zwelling (dat zou ook de horizontale scheur in de conservering verklaren in het voegmateriaal)

scheurstop of niet

Dit tweede faalmechanisme zie ik als grootste bedreiging voor de duurzame instandhouding van de toren omdat de vloeren geen globale functie hebben en de bouten vervangbaar zijn (voegzwellend zie ik als een aandrijvend mechanisme) de scheurvorming veroorzaakt uiteindelijk mogelijk globaal doorgaande scheurvorming

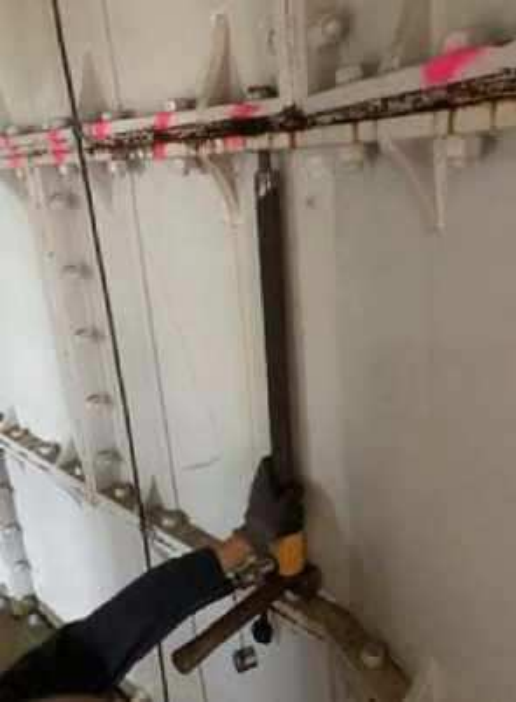
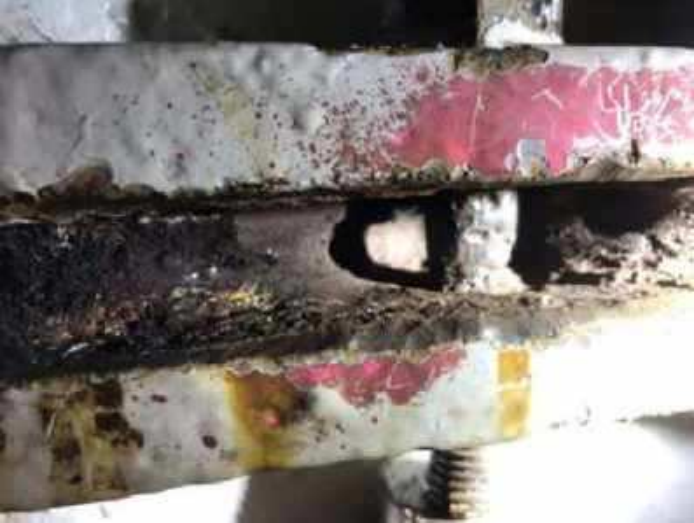
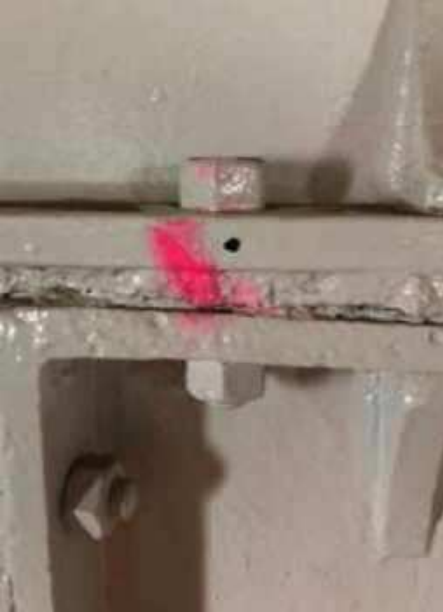
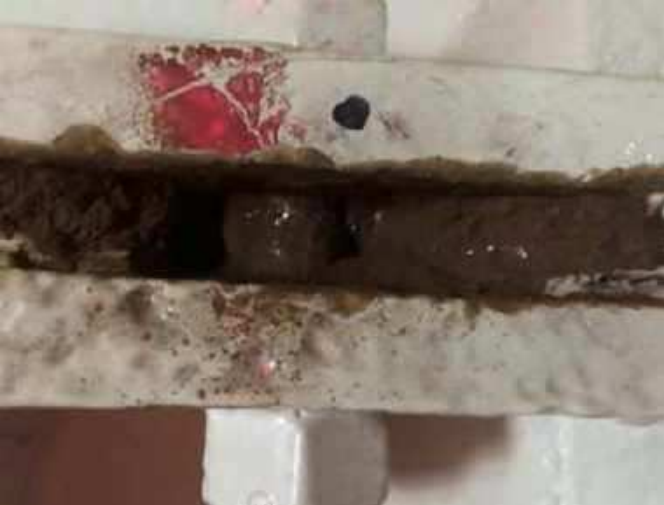
Na het vrijmaken van de boutsteel is geconstateerd dat de boutsteel behoorlijk is weggevreten. Opvallend is dat de boutsteel al voor 2/3 was gebroken en dat er nu op de resterende 1/3 een "verse" breuk te zien was.

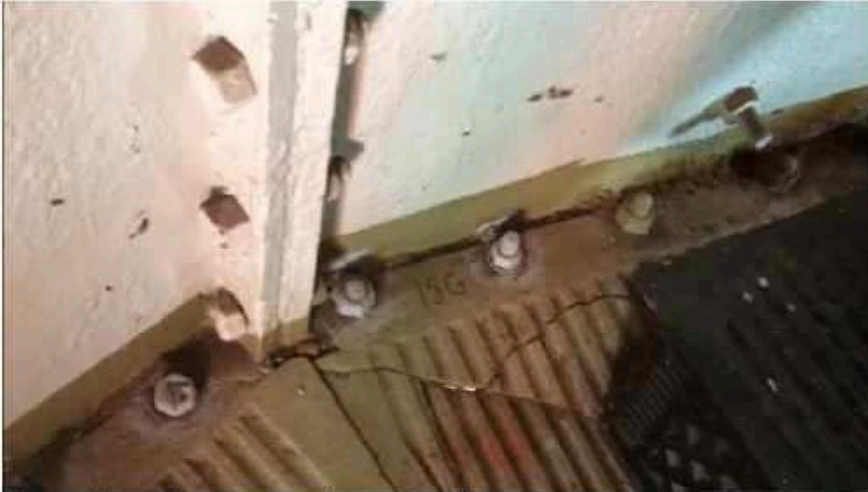
Figuur 6: bezwaken vloer op niveau 15 nabij transportroute

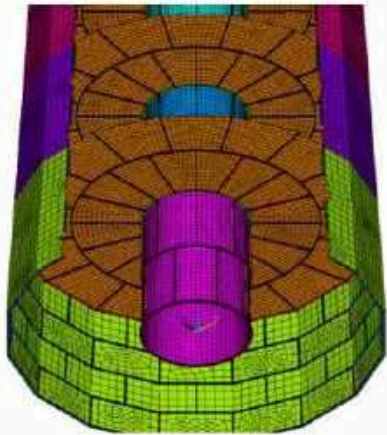
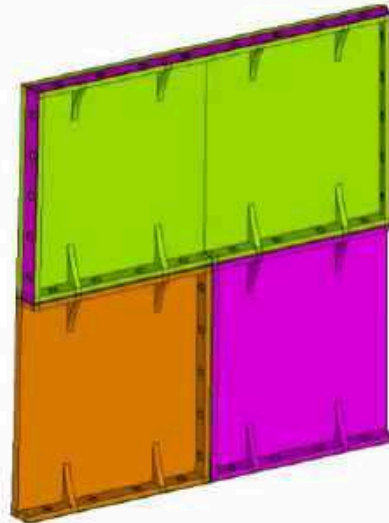
Wandbouten zijn nodig bij buiging door wind

Het effect van voegzwelling op optreden en groeien van wandscheuren is moeilijk vast te stellen maar lijkt aannemelijk

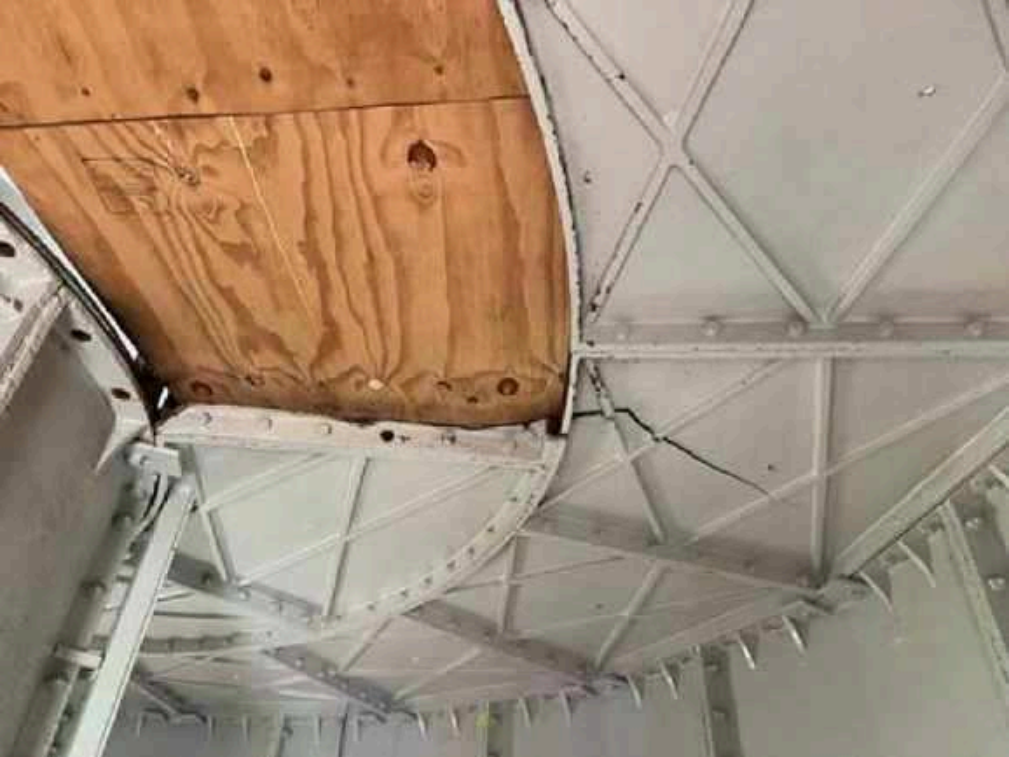
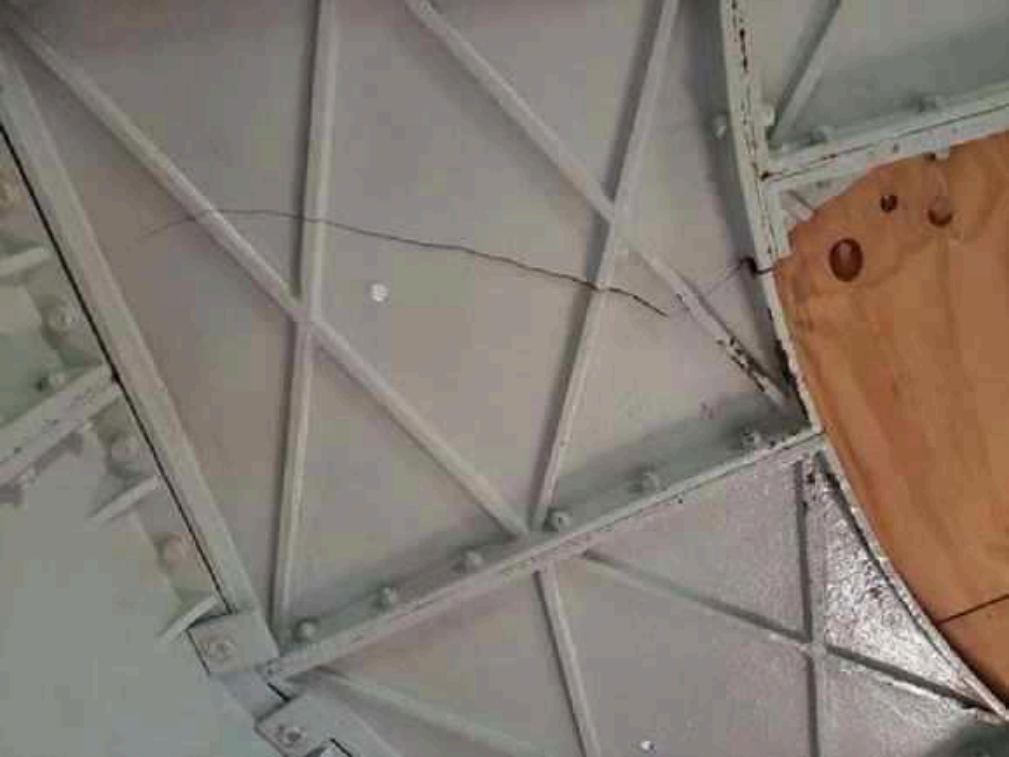
Ik wilde even aan de bel trekken naar aanleiding van de start van de inspectie. Onderstaand zie je twee foto's van dezelfde scheur. De linker foto (IMG_3601.JPEG als bijlage) heb ik gemaakt tijdens de rondgang met ██████████ voor de offerte. De rechter foto is van deze ochtend (WhatsApp Image 2021-09-01 at 10.52.07.jpeg). Het is duidelijk te zien dat de scheurgroei aanzienlijk is en dat deze inmiddels door de laatste verstijving heen is.

De andere foto in de bijlage is een foto van een scheur die door twee platen heen is. Deze heb ik eerder volgens mij niet gezien (geen vergelijkende foto met voorheen). Deze is vooral ter informatie.
