Onderwerp: 42212 Scheuren Lange Jaap

- betreft grote gietijzeren (1865) vuurtoren Kijkduin bij Den Helder (sheet 1)
- rijksmonument
- al decennia scheurvorming in vloeren (niet nodig voor constructieve veiligheid toren)
- sinds enkele jaren sterk progressieve beginnende scheurvorming in wanden als gevolg van lekkende voegen met voegzwellling (sheet 6)

Vuurtoren Lange Jaap Kijkduin, Den Helder

Onderzoeksrapport
Scheurvorming vloeren

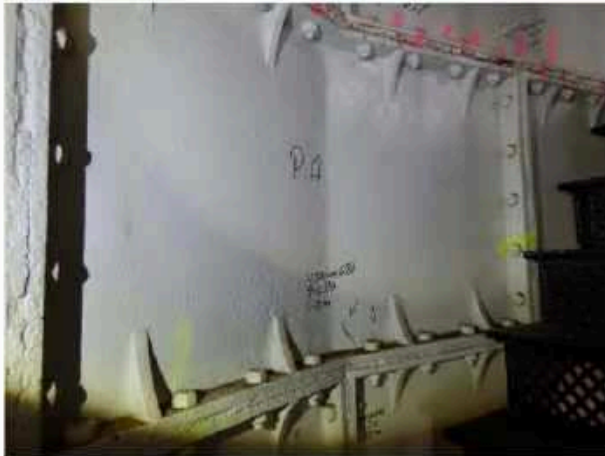
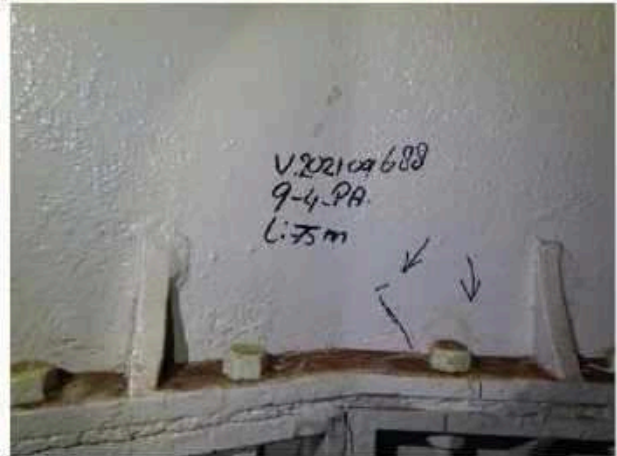
Volgnr. : 688
 Paneel : Verdieping 9, ring 4, paneel PA
 Onderdeel : Gevelement
 Gebrek : Scheur van de flens naar het lijf
 Locatie : Onder
 Omvang : 75 mm
 Opmerkingen : In paneel

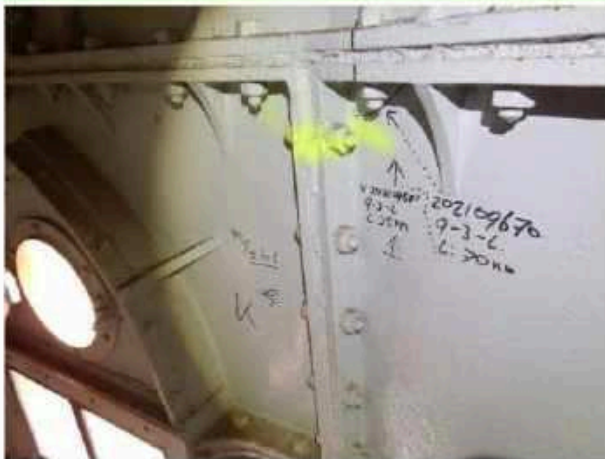
Volgnr. : 670
 Paneel : Verdieping 9, ring 3, paneel L
 Onderdeel : Gevelement
 Gebrek : Scheur alleen in het lijf
 Locatie : Paneel
 Omvang : 70 mm
 Opmerkingen : Geen

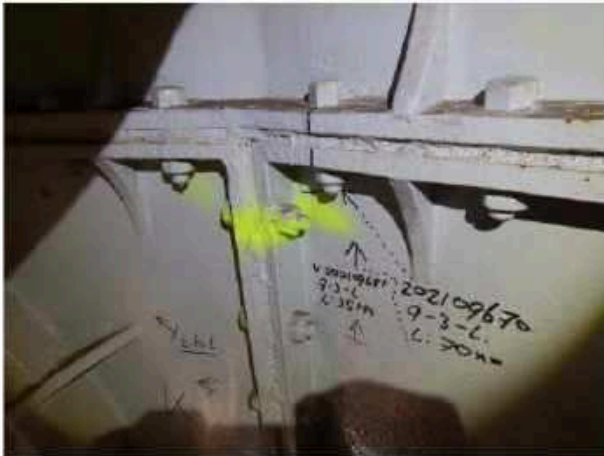
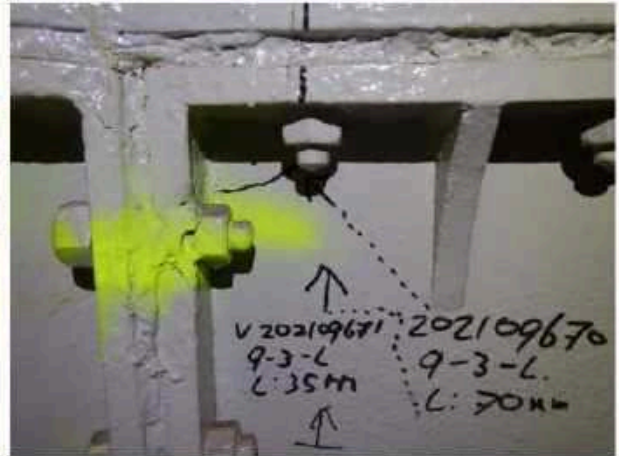
Volgnr.	: 671
Paneel	: Verdieping 9, ring 3, paneel L
Onderdeel	: Gevelement
Gebrek	: Scheur van de flens naar het lijf
Locatie	: Boven
Omvang	: 35 mm
Opmerkingen	: Geen

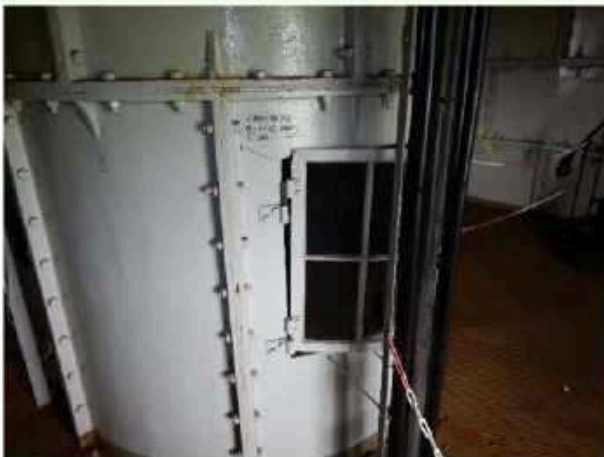
Volgnr.	: 712
Paneel	: Verdieping 9, ring 1, paneel C
Onderdeel	: Kern
Gebrek	: Scheur alleen in het lijf
Locatie	: Paneel
Omvang	: 130 mm
Opmerkingen	: Bij deurtje

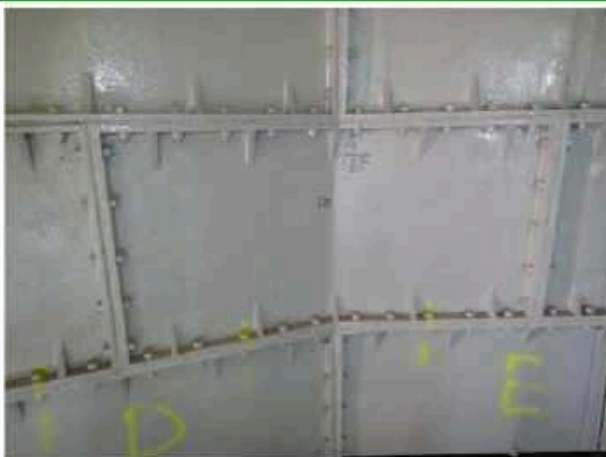
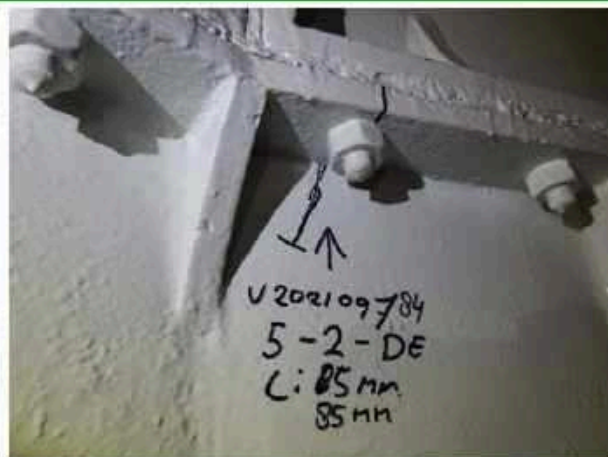
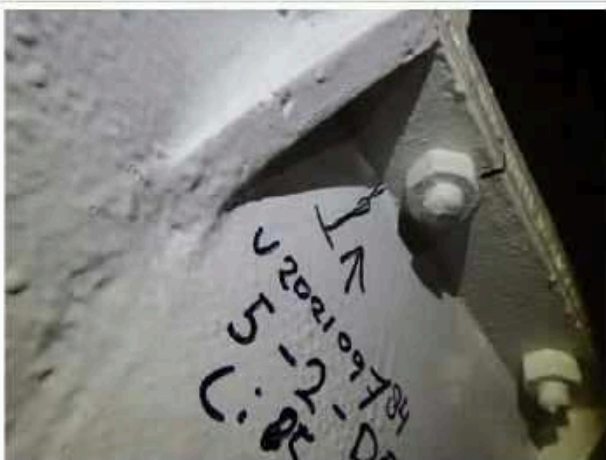
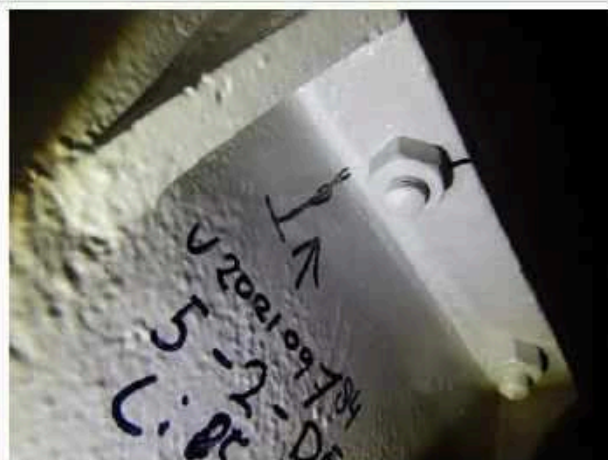
Volgnr.	: 784
Paneel	: Verdieping 5, ring 2, paneel DE
Onderdeel	: Gevelement
Gebrek	: Scheur van de flens naar het lijf
Locatie	: Boven
Omvang	: 65 mm
Opmerkingen	: Via boutgaten

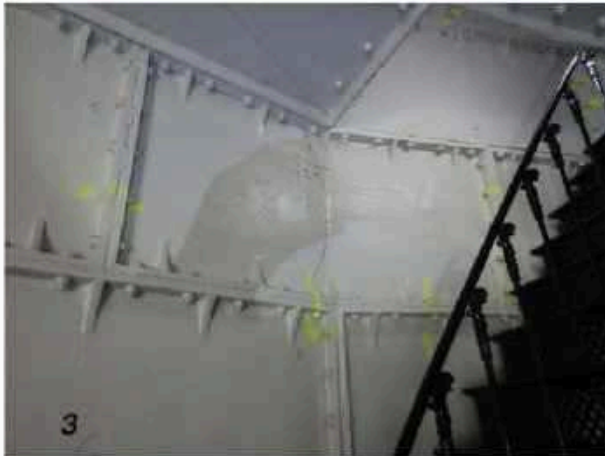
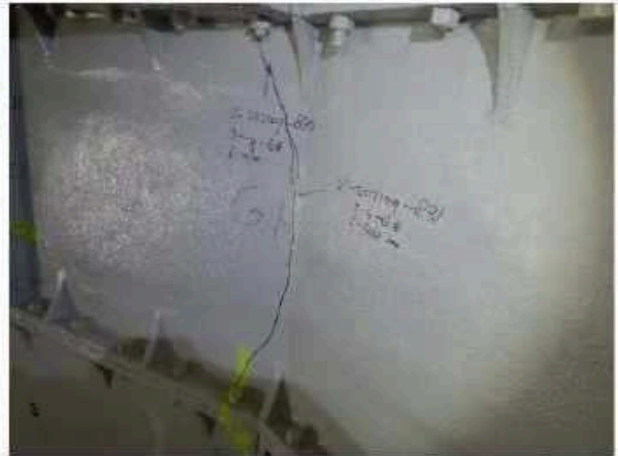
Volgnr.	: 831
Paneel	: Verdieping 3, ring 4, paneel GH
Onderdeel	: Gevelement
Gebrek	: Scheur alleen in het lijf
Locatie	: Paneel
Omvang	: 860 mm
Opmerkingen	: Geen

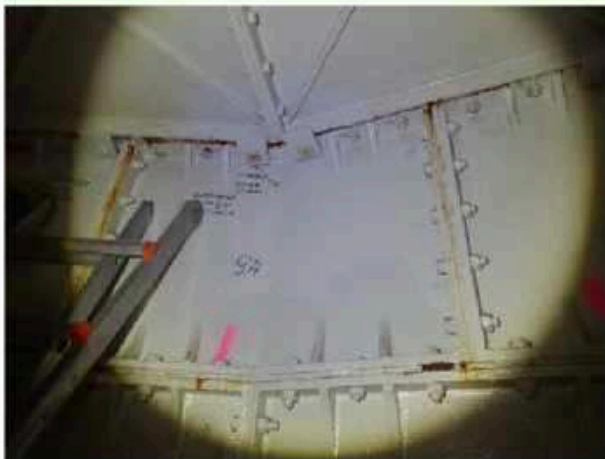
8450

Volgnr.	: 529
Paneel	: Verdieping 13, ring 4, paneel GH
Onderdeel	: Gevelement
Gebrek	: Scheur van de flens naar het lijf
Locatie	: Boven
Omvang	: 120 mm
Opmerkingen	: Geen

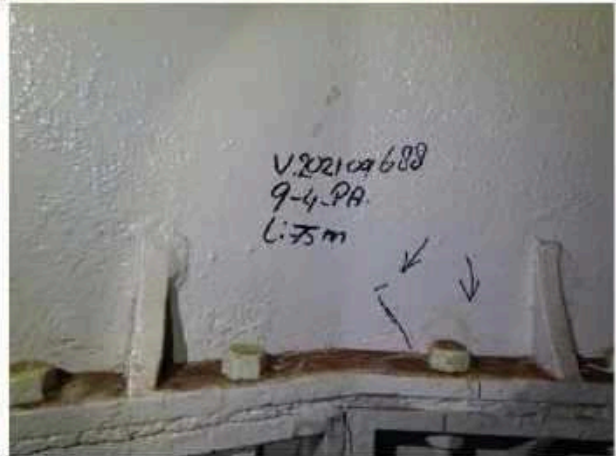
8811

Volgnr. : 688
 Paneel : Verdieping 9, ring 4, paneel PA
 Onderdeel : Gevelement
 Gebrek : Scheur van de flens naar het lijf
 Locatie : Onder
 Omvang : 75 mm
 Opmerkingen : In paneel

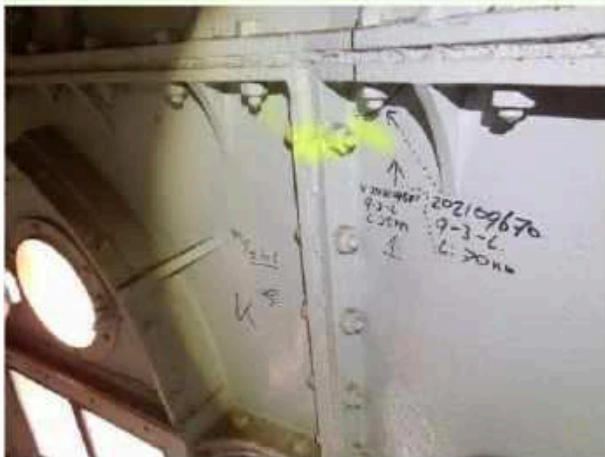
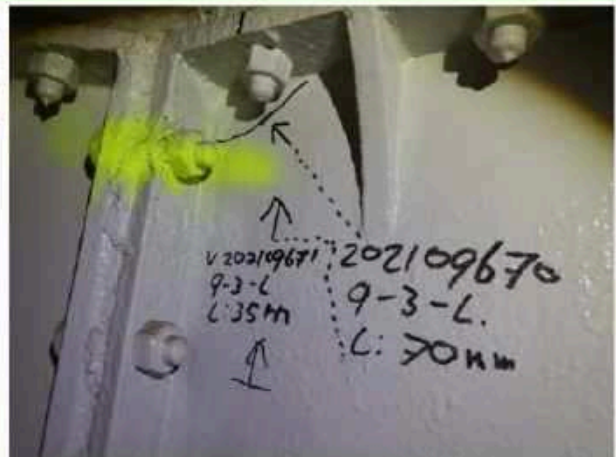
8770

Volgnr. : 670
 Paneel : Verdieping 9, ring 3, paneel L
 Onderdeel : Gevelement
 Gebrek : Scheur alleen in het lijf
 Locatie : Paneel
 Omvang : 70 mm
 Opmerkingen : Geen

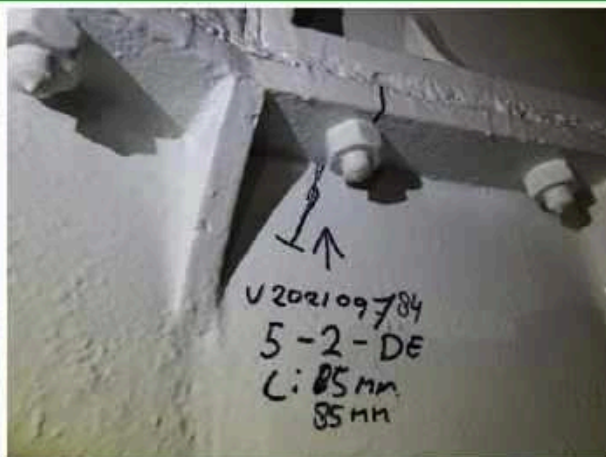
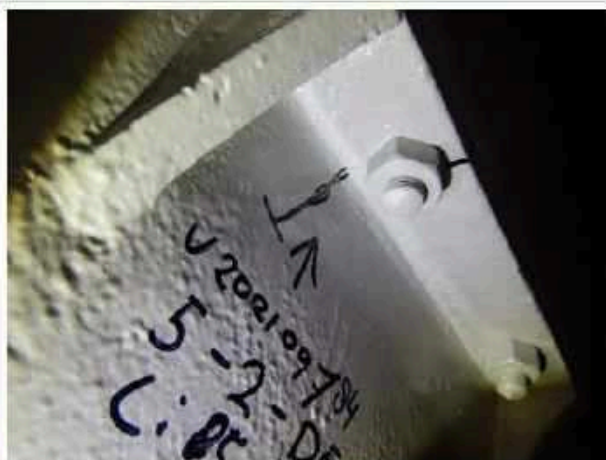
9018

Volgnr.	: 784
Paneel	: Verdieping 5, ring 2, paneel DE
Onderdeel	: Gevelement
Gebrek	: Scheur van de flens naar het lijf
Locatie	: Boven
Omvang	: 65 mm
Opmerkingen	: Via boutgaten

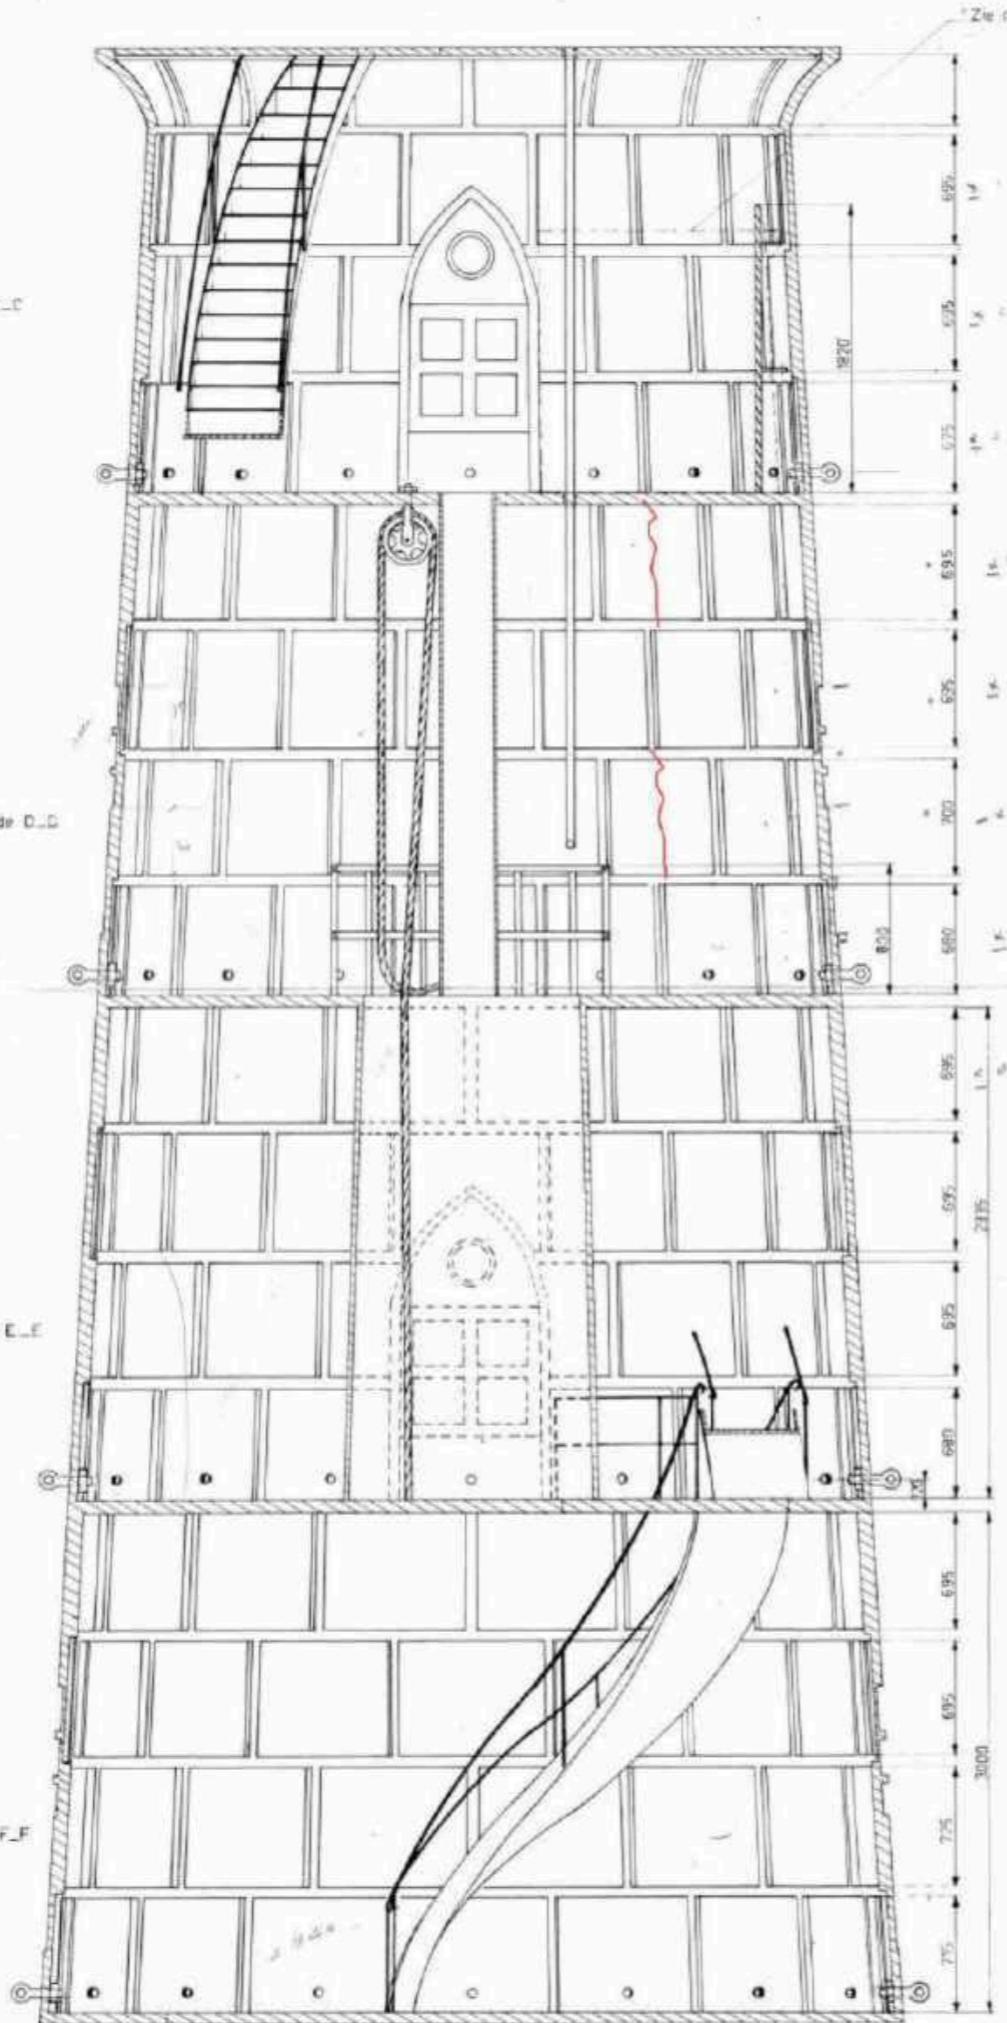
Zie detail 104

geknikt paneel

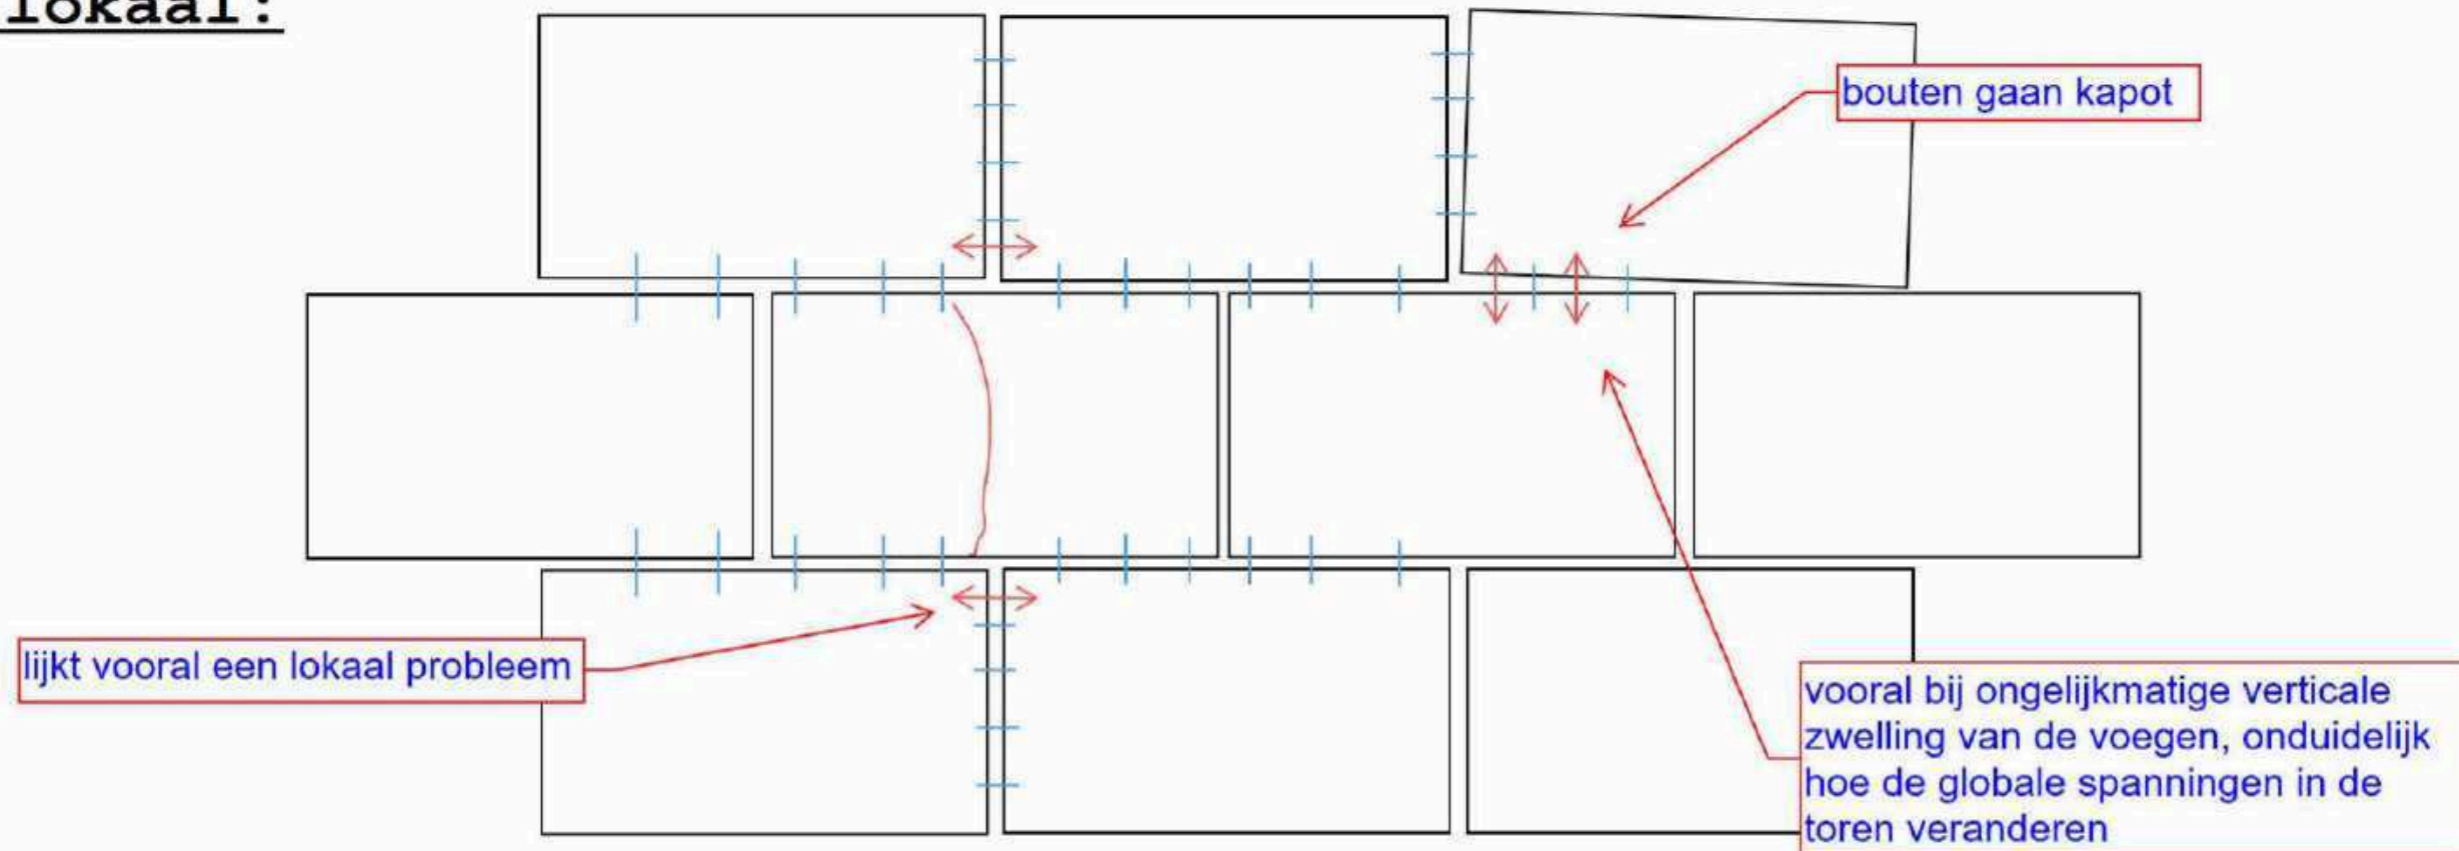
Uitzetten van de voegen beïnvloed de krachtswerking:

1. lokaal:

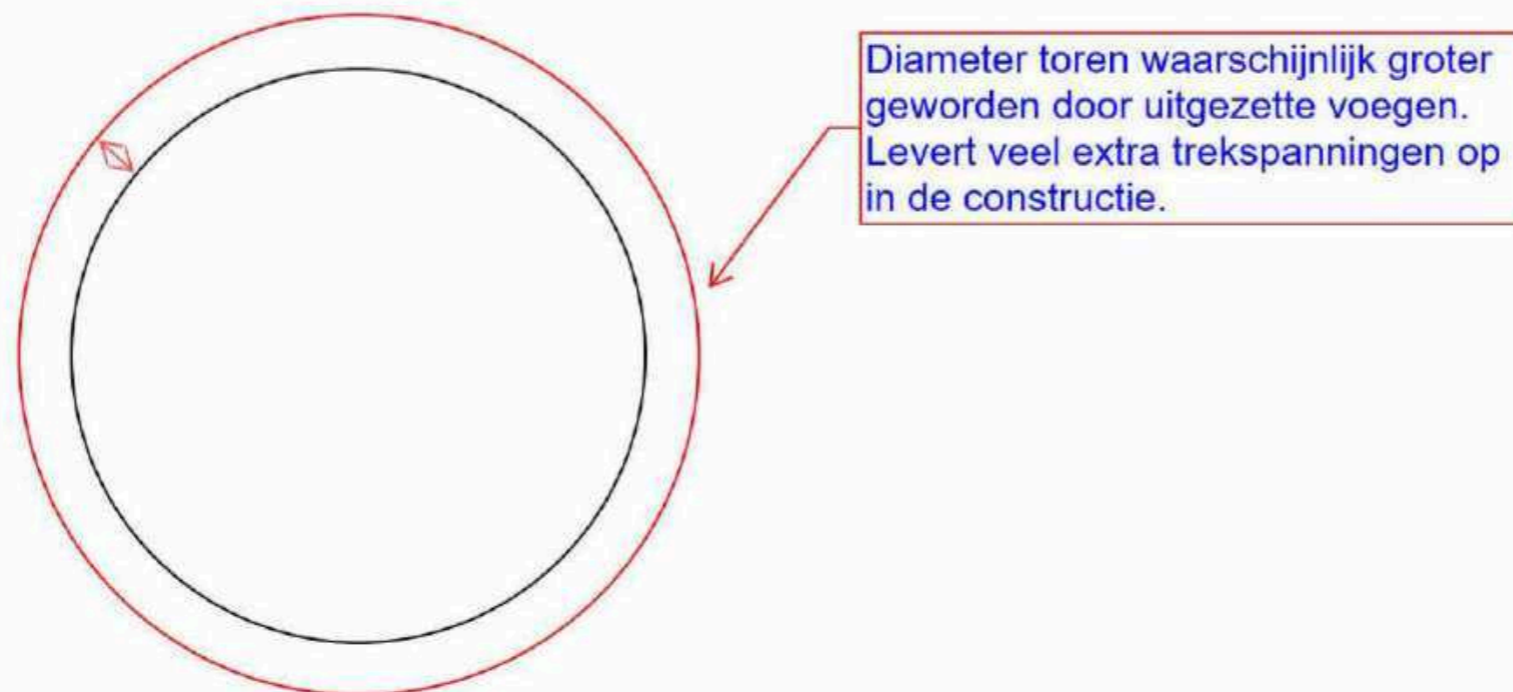
2. globaal:

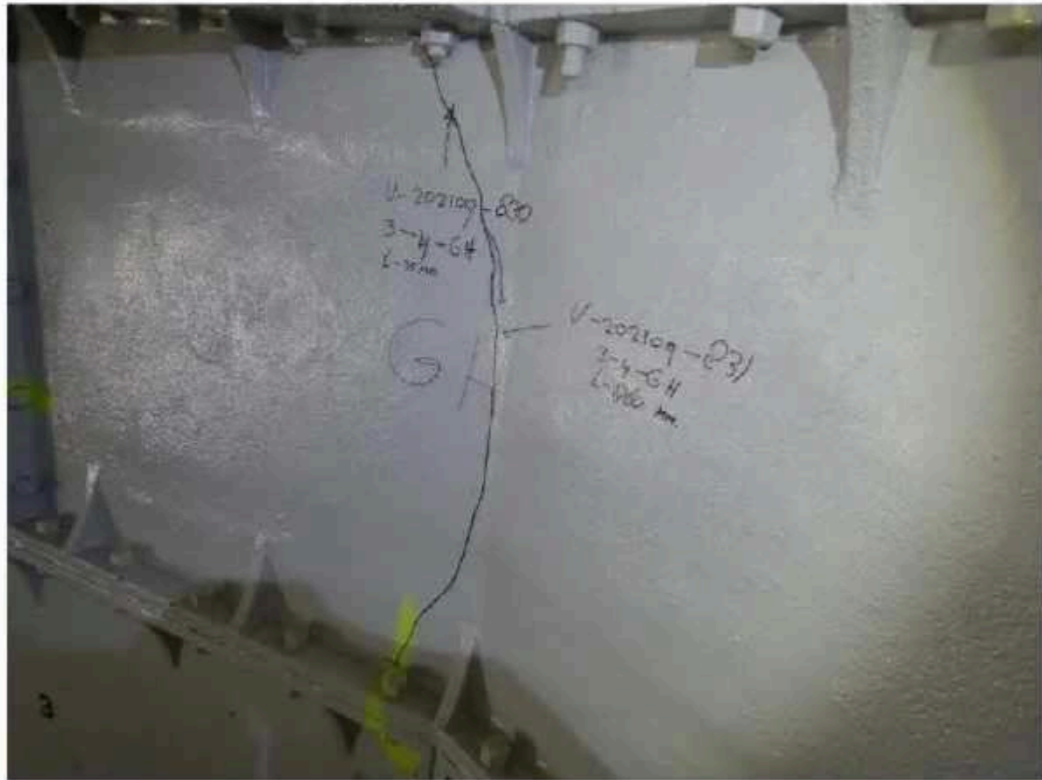
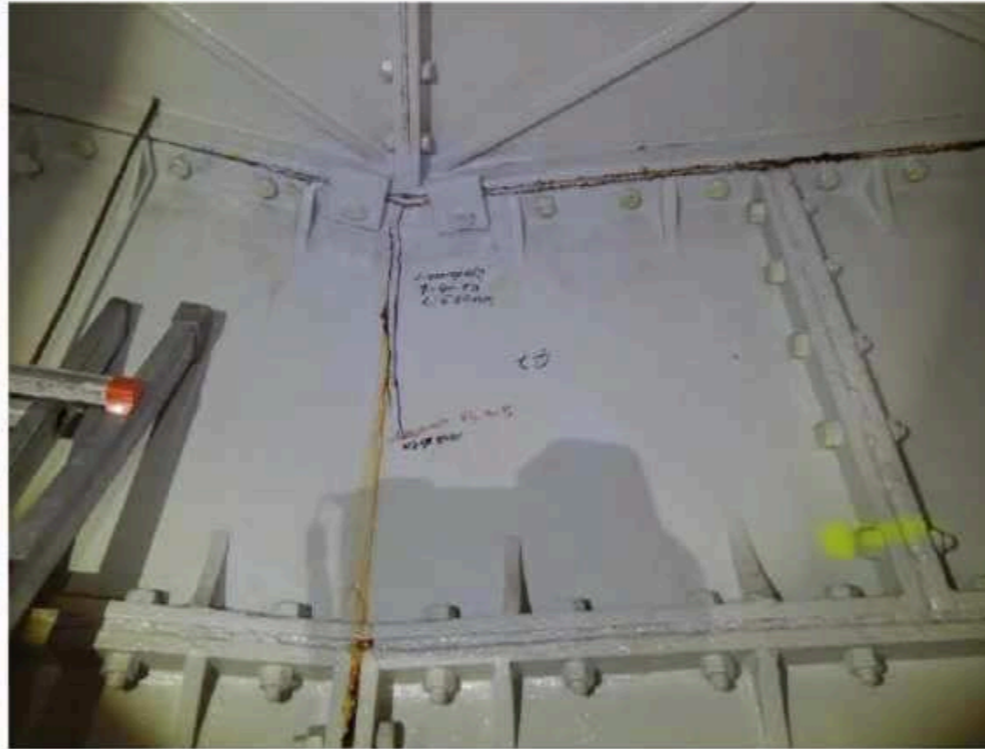
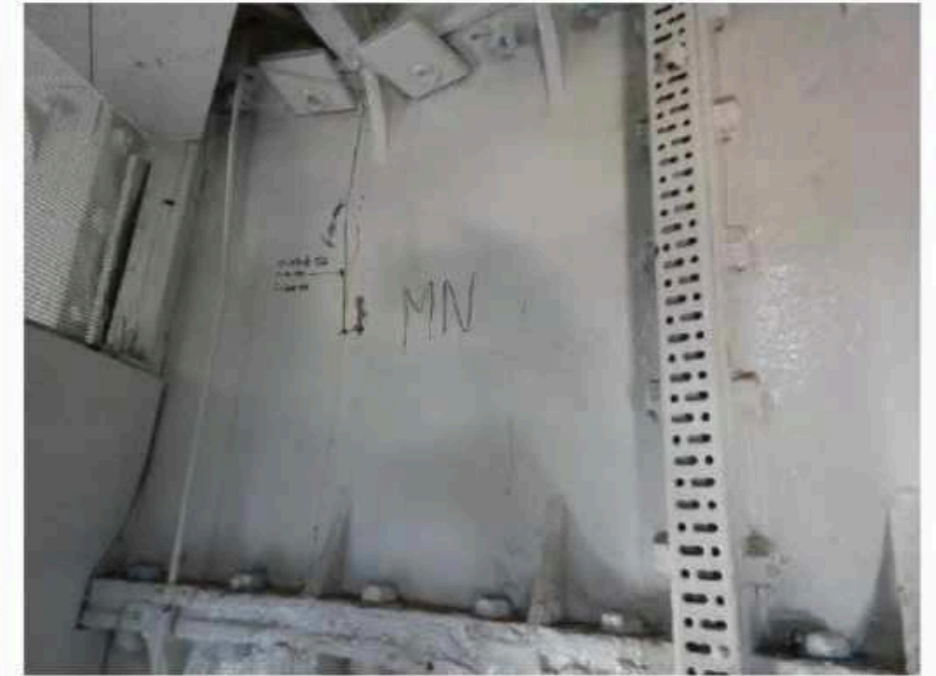
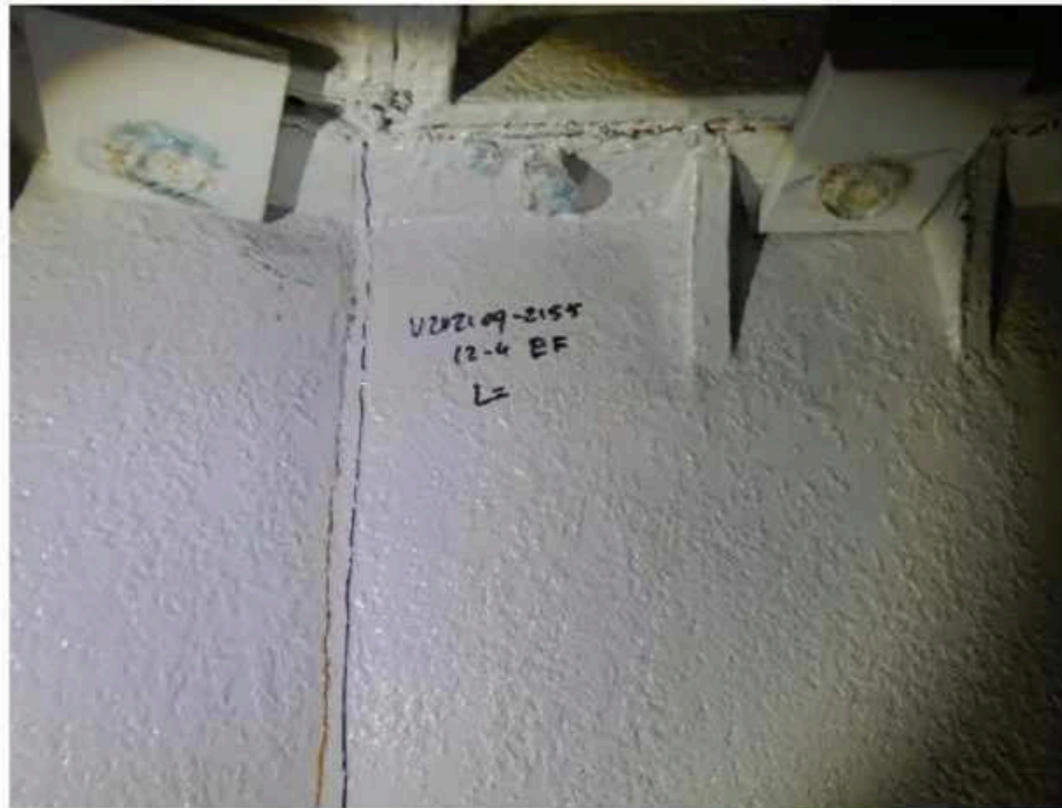
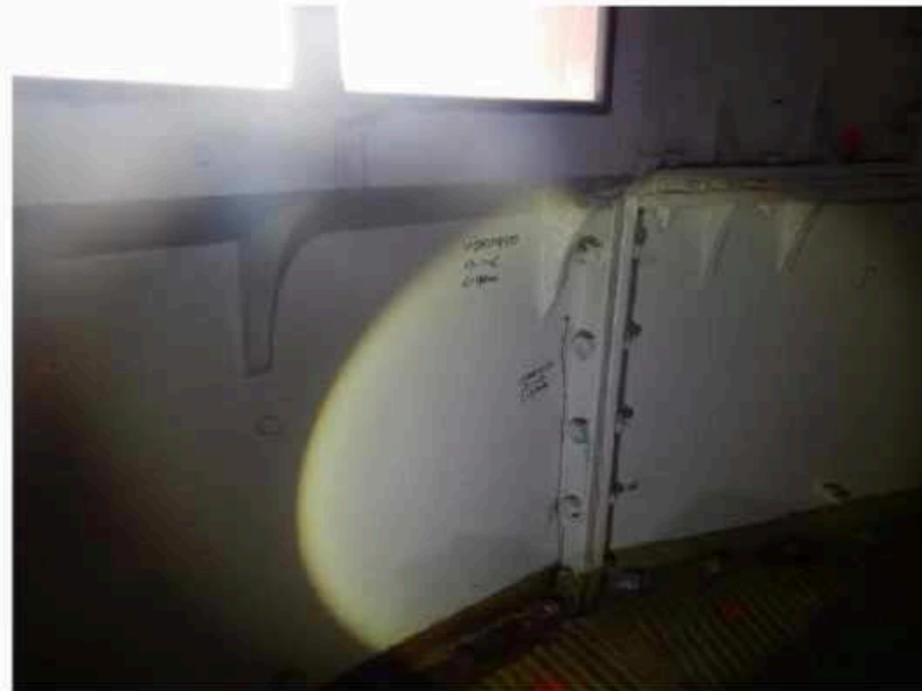
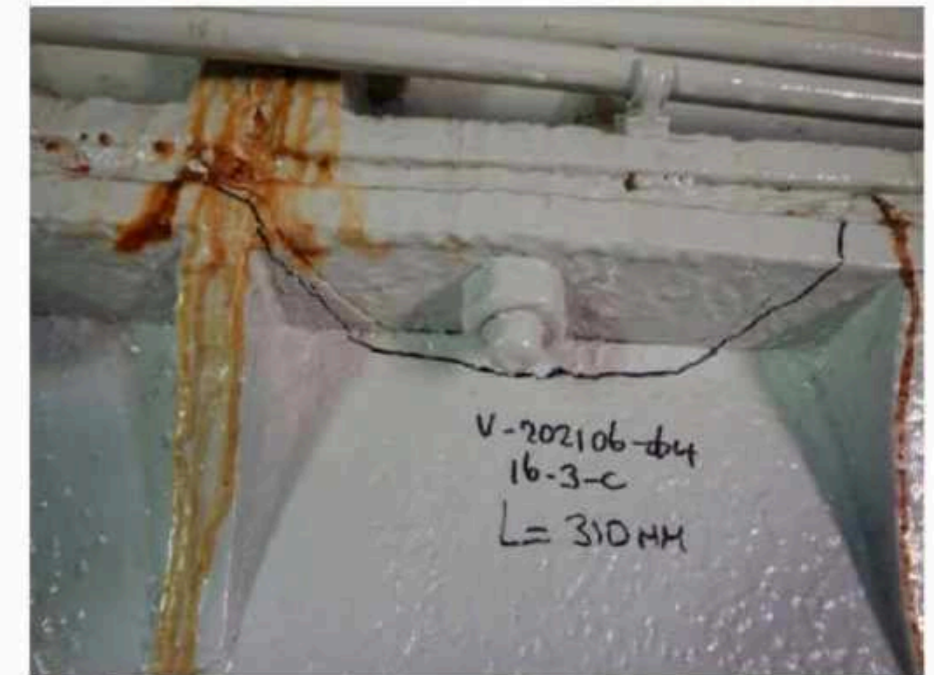
6859

Onderstaande selectie van de kritische scheuren uit rapportage Nebest

Laag 12

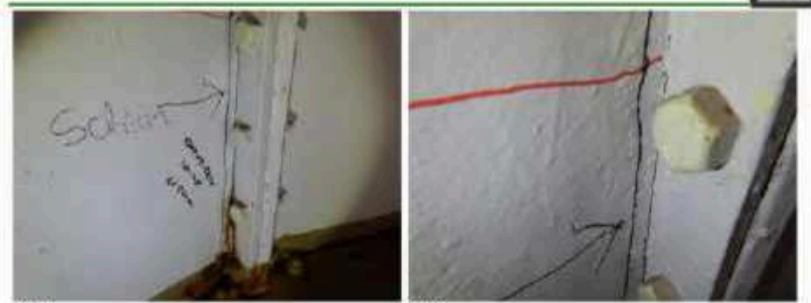
Gebrek	: V-202109-2230
Paneel	: Verdieping 10, ring 1, paneel N
Onderdeel	: Gevelelement
Gebrek(en)	: Scheur alleen in de flens & Corrosie(sporen)
Locatie	: Rechts, Hoek van de flens
Omvang	: 540 mm
Opmerkingen	: Geen

Scheur reeds eerder gevonden

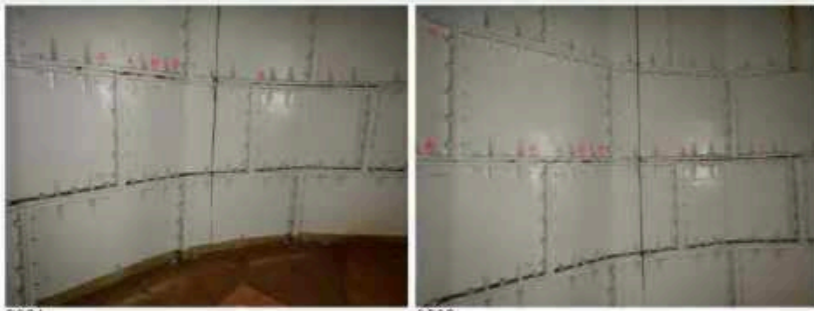
3961
3962

Gebrek : V-202109-2046
 Paneel : Verdieping 12, ring 1, paneel A
 Onderdeel : Vloer
 Gebrek(en) : Scheur in vloer
 Locatie : Midden
 Omvang : 2 st.
 Opmerkingen : Scheuren in de vloer, vloer onbetrouwbaar, gevel A + B niet geïnspecteerd

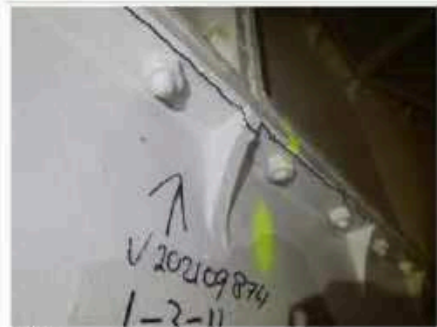
9215

Gebrek : V-202109-874
 Paneel : Verdieping 1, ring 3, paneel N
 Onderdeel : Gevelement
 Gebrek(en) : Scheur alleen in de flens
 Locatie : Boven
 Omvang : 780 mm
 Opmerkingen : Geen

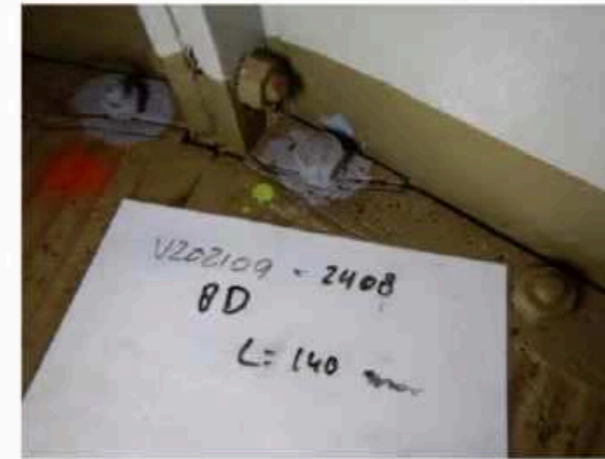
4708
4709

Gebrek : V-202109-2408
 Paneel : Verdieping 8, ring , paneel D
 Onderdeel : Vloer
 Gebrek(en) : Scheur alleen in de flens & Scheur van boutgat naar de rand van de flens
 Locatie : Begin flens
 Omvang : 140 mm
 Opmerkingen : Geen

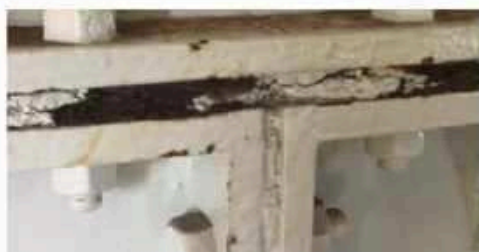
Foto 4, aantasting van ijzercementvoegen

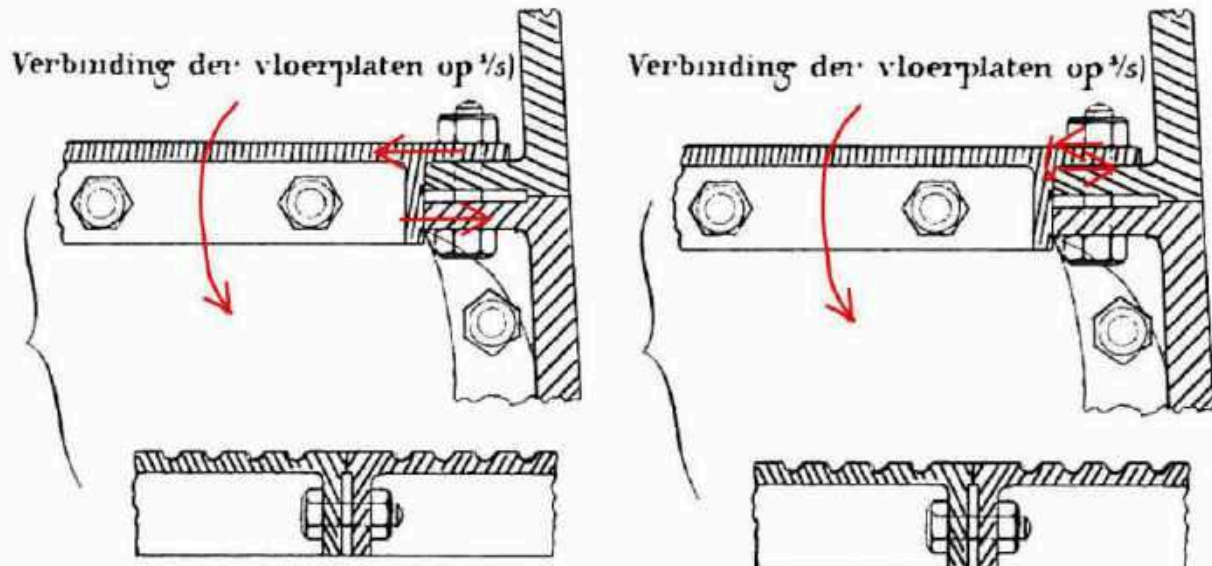
Mogelijk ongunstige consequenties van de detaillering van de verbinding van vloer met wand

- Situatie 1 Het onderste contactpunt ligt aan. Er ontstaat een tegenwerkend koppel overeenkomstig de beide pijlen. Omdat dit tegenwerkend koppel alleen optreedt ter plaatse van de vloerverstijvers (onderste plaatje) resulteert dit in hoge geconcentreerde spanningen

- Situatie 2 Het onderste contactpunt ligt niet aan. In dat geval wordt de rotatie van de vloer verhinderd door de bout in de dekplaat. In dat geval wordt de dekplaat ter plaatse van het vrije overstek sterk belast op een opgedrongen rotatie vanuit de vloer wat reduceert in hoge geconcentreerde verbuiging van de vloerplaat en als gevolg hoge spanningsniveaus in de vloerplaat.

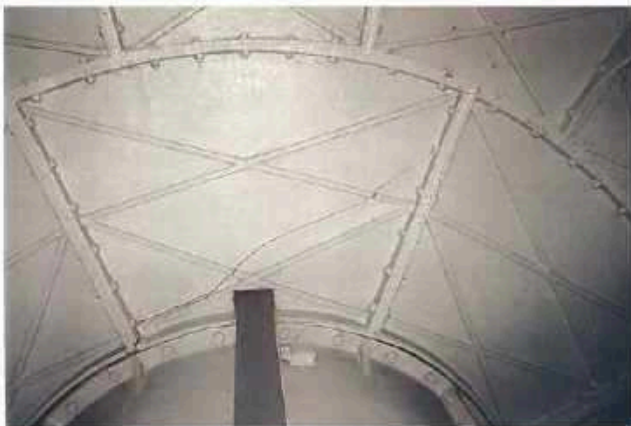
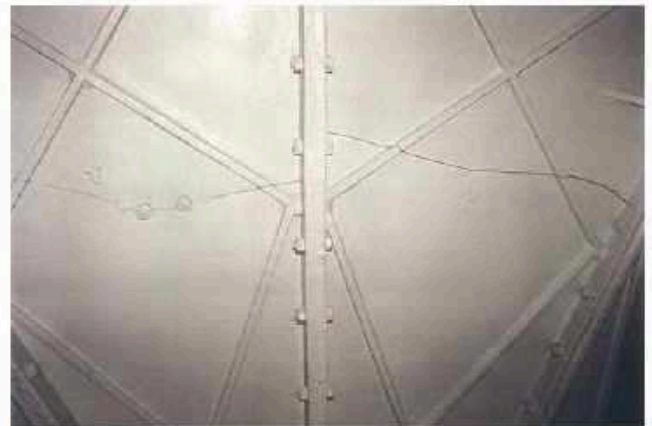
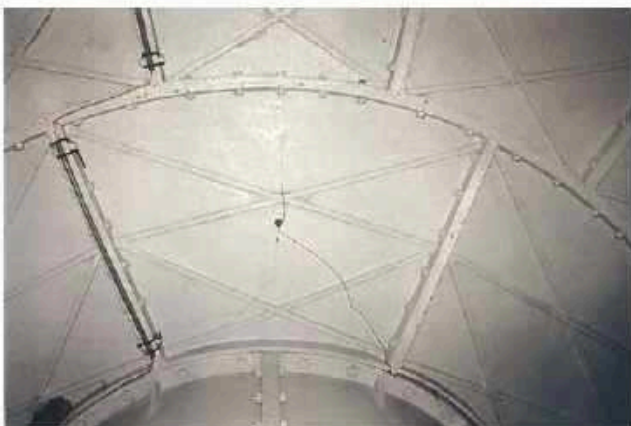
Foto's uit document 04

- De scheuren lopen door over vloerverstijvingen en buigen veelal niet af langs de verstijver.
- Ontbrekende informatie ten aanzien van de scheuren:
 - Aanwezigheid van kleine scheuren of scheurinitiaties

- Scheurgroei in de tijd (monitoring)
 - Indicaties ter plaatse van het ontstaan van de scheuren (bijvoorbeeld excentriciteiten, lokale passingsafwijkingen).

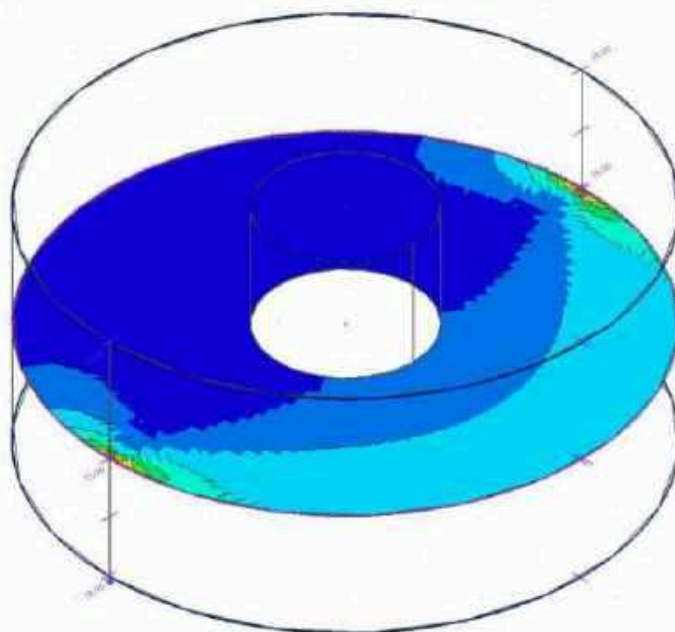
Vergelijkingsspanning (bovenzijde van de vloerplaat)

- De vastgestelde spanningsniveau liggen in de orde van 30 N/mm². Omdat het hier opgelegde vervormingen betreft kan de spanning aan de onderzijde van een vloerverstijver veel hoger zijn door de grotere afstand van de uiterste vezel tot de neutrale lijn. Dit laatste dient in een meer geavanceerd rekenmodel te worden vastgesteld.

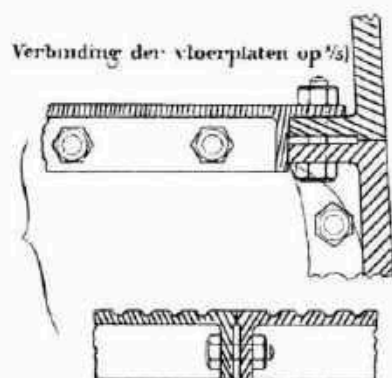
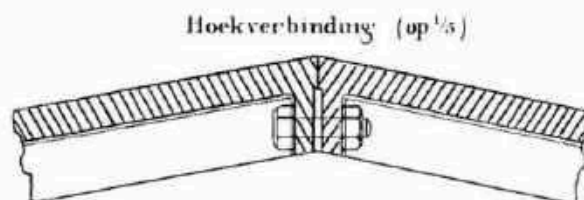
DETAIL 2
verticale verbinding
schachtelementen

DETAIL 1
verticale verbinding
vloerplaat - schachtelement

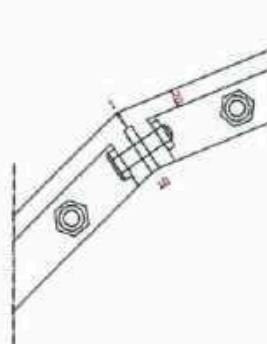
DETAIL 3
horizontale hoekverbinding
schachtelementen

DETAIL 5
verticale verbinding
vloerplaat

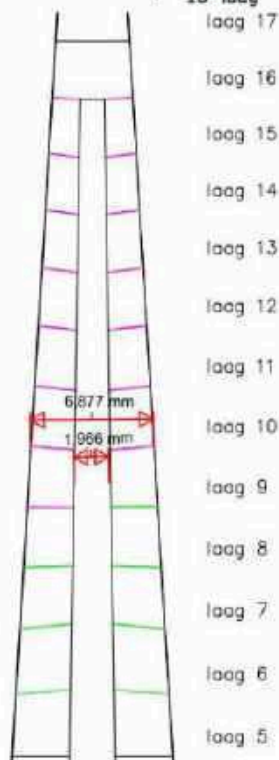
Hoogteverschillen vloer-schacht Uit doc 30

minimaal	maximaal	(in millimeters)
• 06 ^e laag	40	50	
• 07 ^e laag	25	80	
• 08 ^e laag	10	50	
• 09 ^e laag	50	-20	
• 10 ^e laag	0	-60	
• 11 ^e laag	-80	-115	
• 12 ^e laag	-75	-150	
• 13 ^e laag	-110	-125	
• 14 ^e laag	-120	-180	
• 15 ^e laag	-105	-140	
• 16 ^e laag	-85	-120

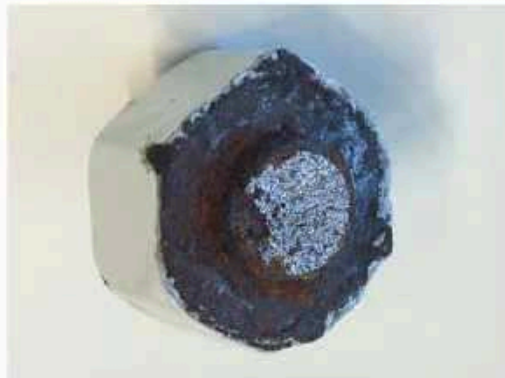
Een mogelijk gevolg van onvolledige dragende werking van de voegvulling is dat er in de randverstijvers van de wand op enkele plaatsen al scheuren zijn vastgesteld (zie foto) als deze doorgroeien in de wand is dit bedreigend voor het voortbestaan van de toren.

Enkele van de bouten van de uitgenomen plaatvelden zijn beschouwd. Deze zijn volledig bros bezwaken. Dit betekent dat als er opgedrongen trek-spanningen in de bouten optreden dat er dan een progressive collapse over meerdere bouten kan optreden (een oorzaak van grote trekspanning is bijvoorbeeld het optreden van zwelroest in de voeg). (Dit effect is in 2010 niet expliciet gerapporteerd).

- de scheuren in de vloeren zijn niet direct bedreigend voor de vloerfunctie (door de lipjes)
- het effect van de scheuren in de vloeren op de stabiliteit van de toren wordt aanvullend rekenkundig onderzocht
- doorslag van vocht door de wand is een serieuze bedreiging en moet z.s.m. worden opgelost (Er is al met conserveringsspecialist van RWS contact gelegd (Carolien Nieuwland)
- de brosheid van de bouten is een aandachtspunt, zeker in combinatie met zwelroest van voegvullingen).
- scheuren in de randverstijvers van de wanden moeten goed gemonitord worden deze kunnen op termijn een bedreiging gaan worden voor de toren.

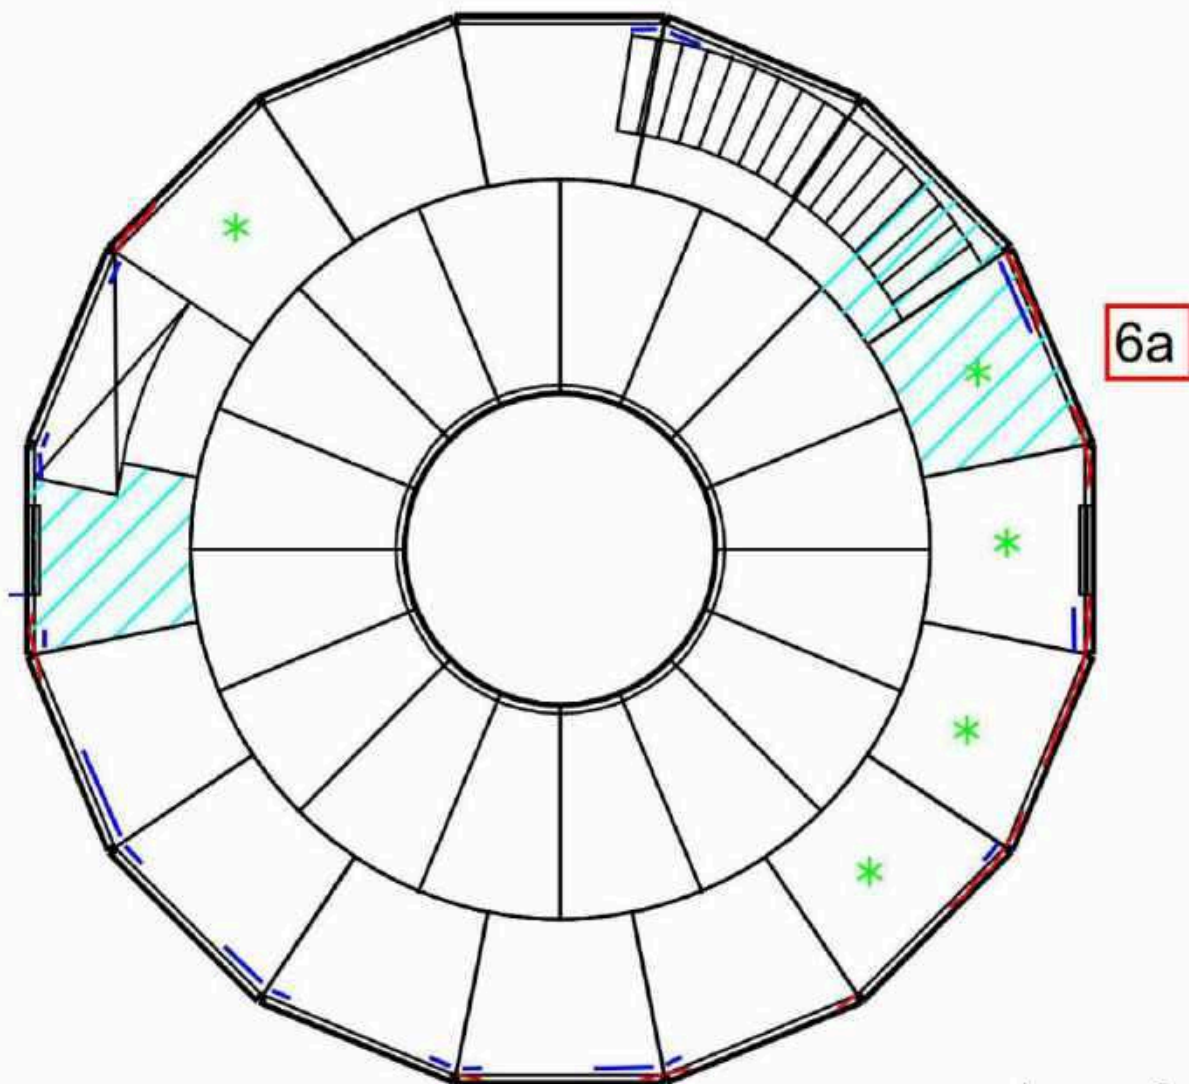
In 2010 is ook een schadeopname gedaan waarbij scheurvorming in rood op tekening is vastgelegd. Hierbij is niet specifiek gekeken naar het afscheuren van bouten. In deze tekeningen zijn bovenstaande gegevens verwerkt.

- Niet geheel duidelijk is of de opname 2010 een onderaanzicht of bovenaanzicht vormt. Voor de nieuwe scheuren is aangenomen dat de tekeningen bovenaanzichten zijn.
- In de oorspronkelijke (2010) opname zijn scheuren rood gemarkeerd
- De nieuwe opname zijn scheuren als blauw gemarkeerd (dubbele blauw gemarkeerde lijnen betekent dat een dubbelplaat is toegepast waarbij de samenhang tussen wand en vloer hersteld is)
- Bij de nieuwe opname zijn scheuren die niet resulteren in falen van een bout niet geregistreerd. In werkelijkheid zijn er dus meer scheuren in de vloer.
