Onderwerp: stopaq Lange Jaap voornemen

Onderwerp: 42212 Scheuren Lange Jaap

- betreft grote grietijzeren (1865) vuurtoren Kijkduin bij Den Helder (sheet 1)
- rijksmonument
- al decennia scheurvorming in vloeren (niet nodig voor constructieve veiligheid toren)
- sinds enkele jaren sterk progressieve beginnende scheurvorming in wanden als gevolg van lekkende voegen met voegzwellling (sheet 6)

Onderzoeksrapport
Scheurvorming vloeren

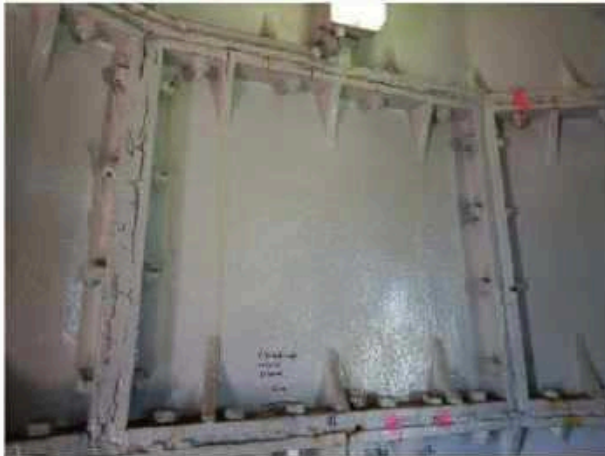
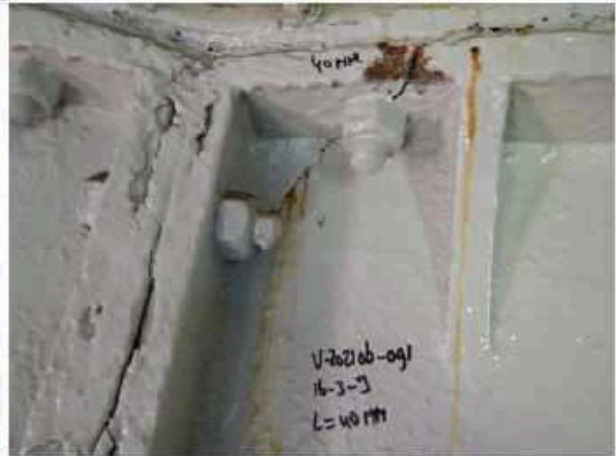
Volgnr.	: 91
Paneel	: Verdieping 16, ring 3, paneel J
Onderdeel	: Gevelement
Gebrek	: Scheur van de flens naar het lijf
Locatie	: Rechtsboven
Omvang	: 40 mm
Opmerkingen	: Loopt door in de lijf

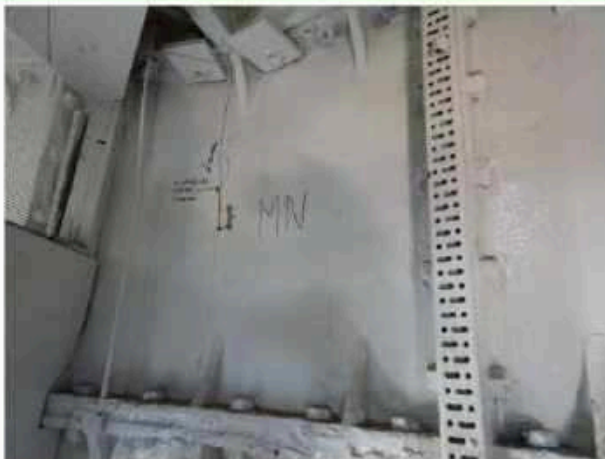
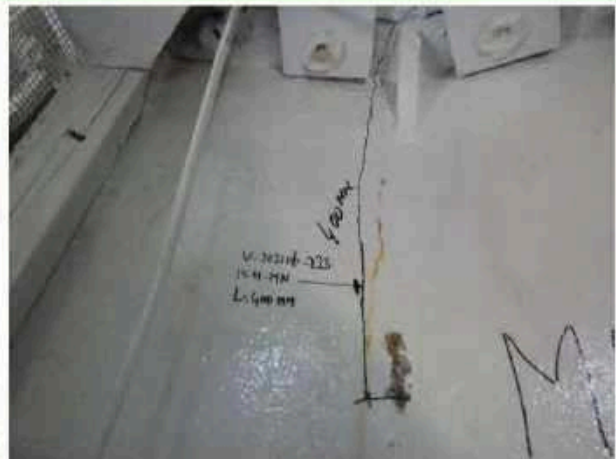
Volgnr.	: 223
Paneel	: Verdieping 15, ring 4, paneel MN
Onderdeel	: Gevelement
Gebrek	: Scheur van de flens naar het lijf
Locatie	: Links boven
Omvang	: 400 mm
Opmerkingen	: Geen

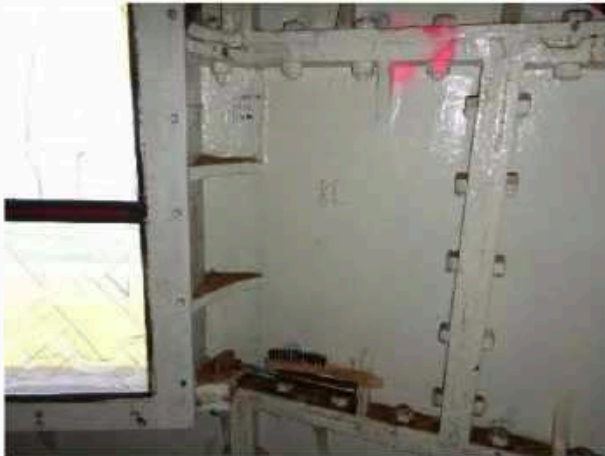
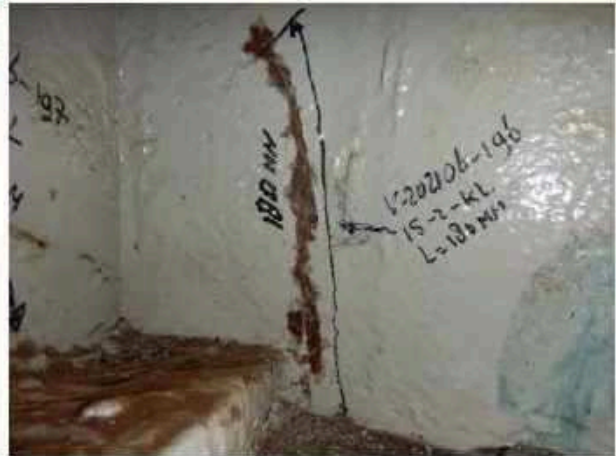
Volgnr.	: 196
Paneel	: Verdieping 15, ring 2, paneel KL
Onderdeel	: Gevelement
Gebrek	: Scheur alleen in het lijf
Locatie	: Links
Omvang	: 95 mm
Opmerkingen	: Geen

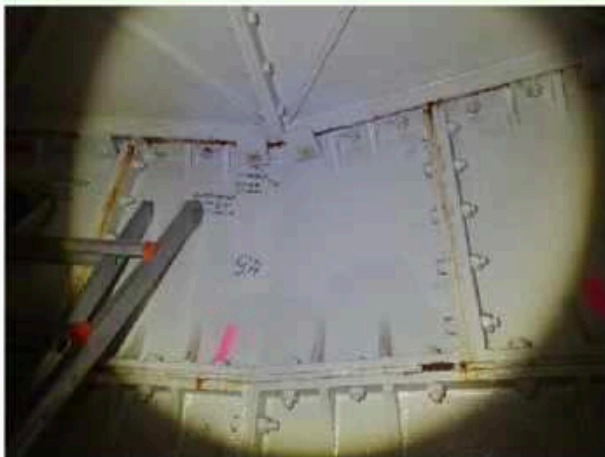
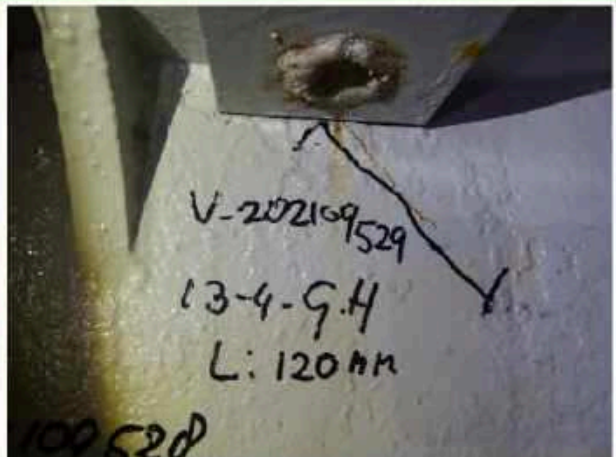
Volgnr.	: 529
Paneel	: Verdieping 13, ring 4, paneel GH
Onderdeel	: Gevelement
Gebrek	: Scheur van de flens naar het lijf
Locatie	: Boven
Omvang	: 120 mm
Opmerkingen	: Geen

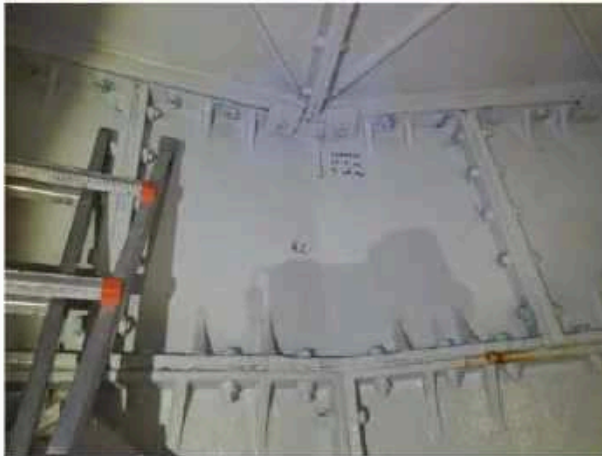
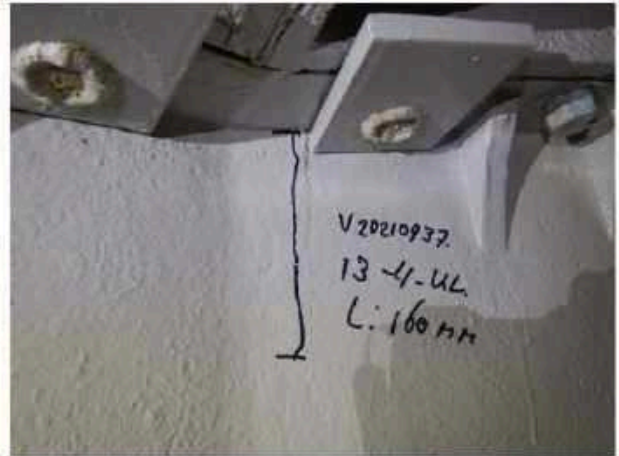
Volgnr. : 537
Paneel : Verdieping 13, ring 4, paneel KL
Onderdeel : Gevelement
Gebrek : Scheur alleen in het lijf
Locatie : Boven
Omvang : 160 mm
Opmerkingen : Geen

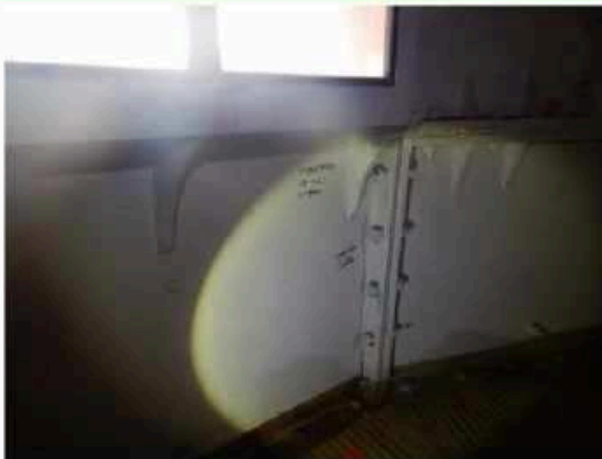
Volgnr. : 471
Paneel : Verdieping 13, ring 1, paneel C
Onderdeel : Gevelement
Gebrek : Scheur van de flens naar het lijf
Locatie : Rechts
Omvang : 530 mm
Opmerkingen : Geen

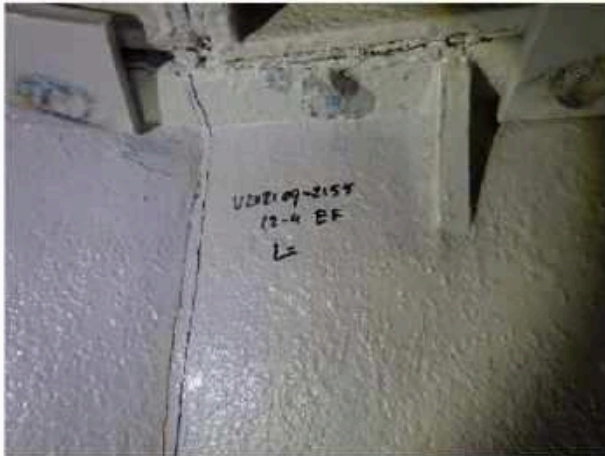
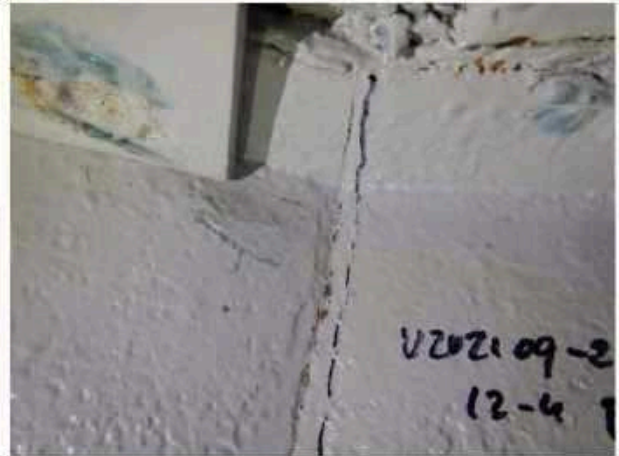
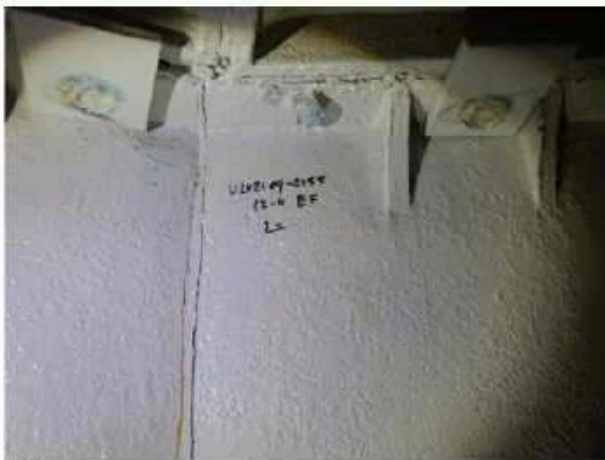
Volgnr.	: 2155
Paneel	: Verdieping 12, ring 4, paneel EF
Onderdeel	: Gevelement
Gebrek	: Scheur van de flens naar het lijf
Locatie	: Midden gevel
Omvang	: 510 mm
Opmerkingen	: Geen

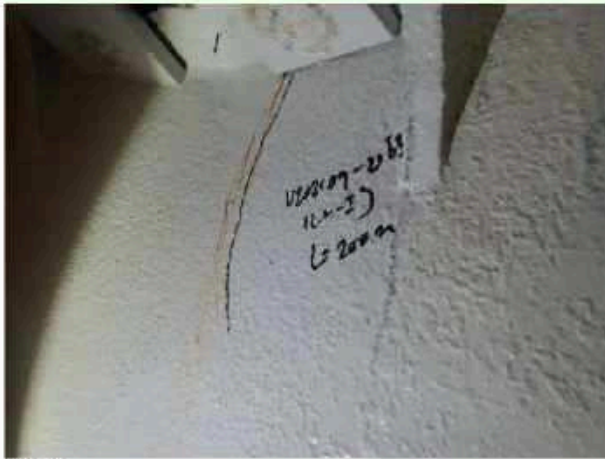
Volgnr. : 2163
Paneel : Verdieping 12, ring 4, paneel IJ
Onderdeel : Gevelement
Gebrek : Scheur van de flens naar het lijf
Locatie : Bout 1 van (13)J
Omvang : 200 mm
Opmerkingen : Geen

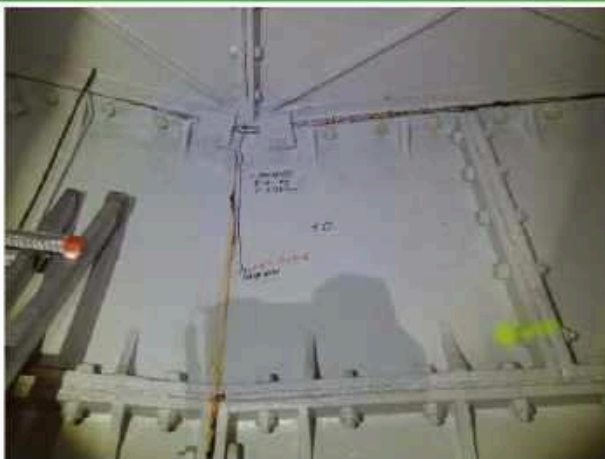
Volgnr. : 682
Paneel : Verdieping 9, ring 4, paneel IJ
Onderdeel : Gevelement
Gebrek : Scheur van de flens naar het lijf
Locatie : Paneel
Omvang : 530 mm
Opmerkingen : Loopt door in paneel

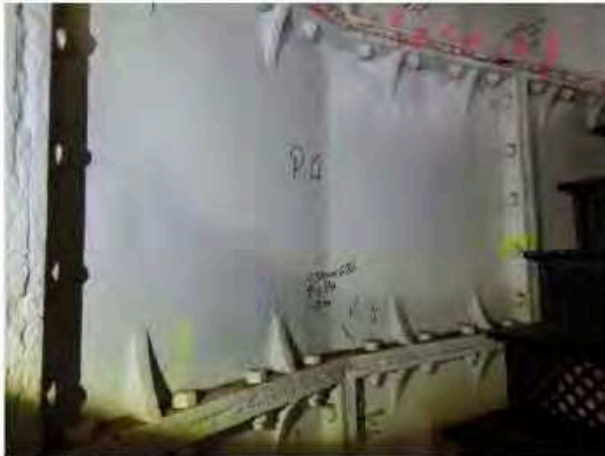
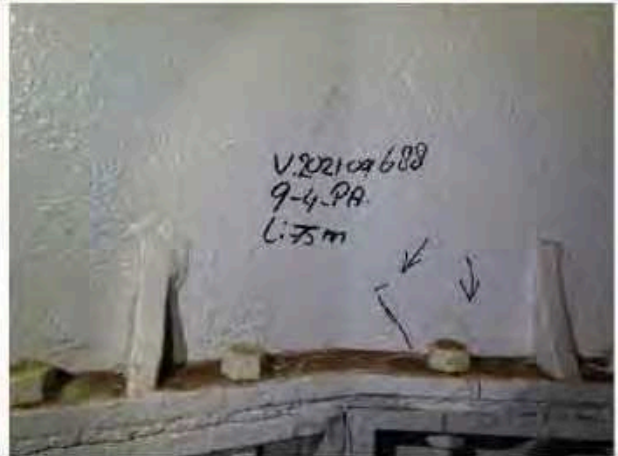
Volgnr.	: 688
Paneel	: Verdieping 9, ring 4, paneel PA
Onderdeel	: Gevelement
Gebrek	: Scheur van de flens naar het lijf
Locatie	: Onder
Omvang	: 75 mm
Opmerkingen	: In paneel

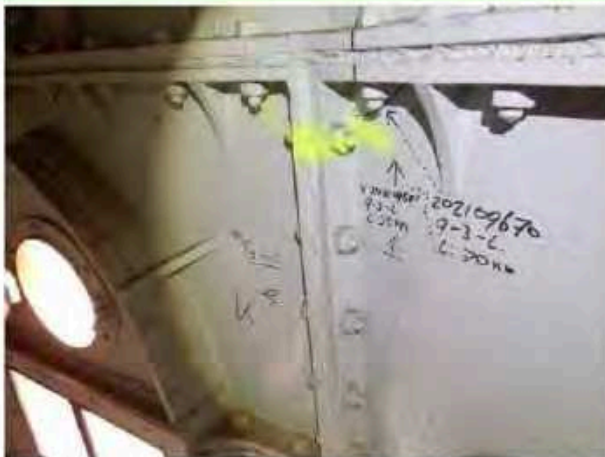
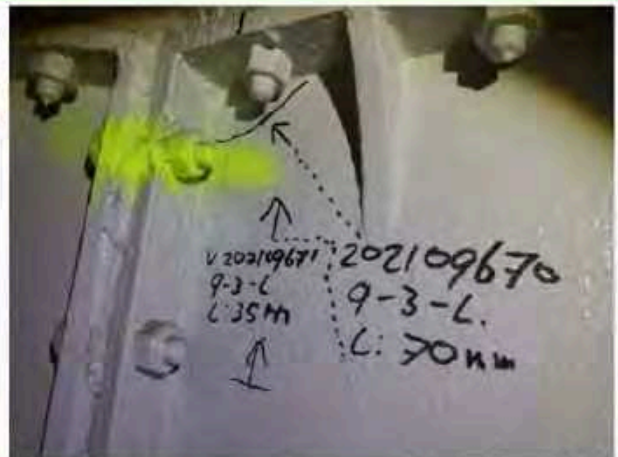
Volgnr.	: 670
Paneel	: Verdieping 9, ring 3, paneel L
Onderdeel	: Gevelement
Gebrek	: Scheur alleen in het lijf
Locatie	: Paneel
Omvang	: 70 mm
Opmerkingen	: Geen

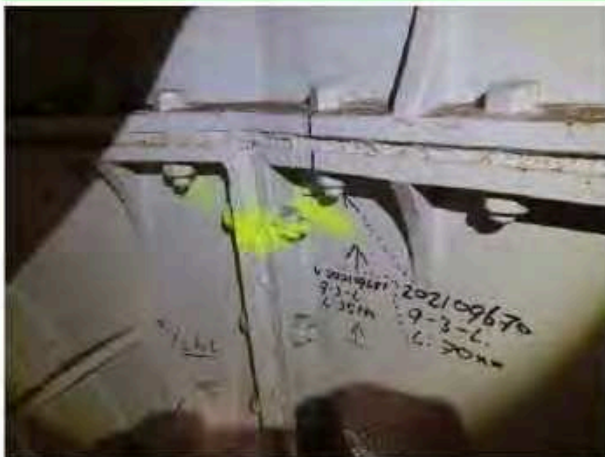
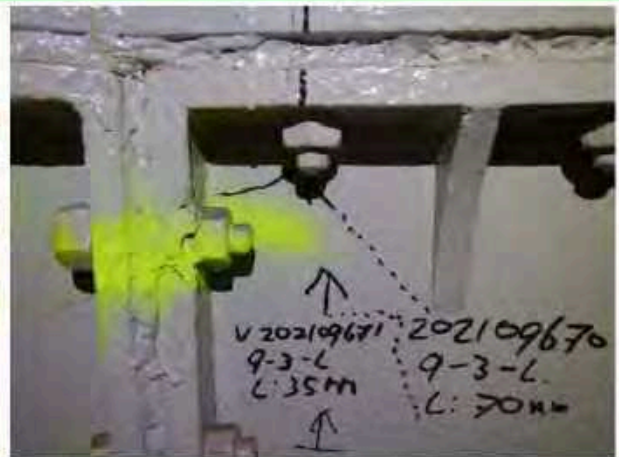
Volgnr.	: 671
Paneel	: Verdieping 9, ring 3, paneel L
Onderdeel	: Gevelement
Gebrek	: Scheur van de flens naar het lijf
Locatie	: Boven
Omvang	: 35 mm
Opmerkingen	: Geen

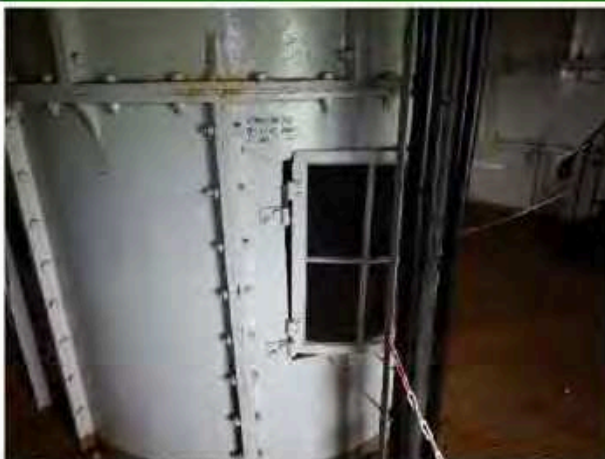
Volgnr.	: 712
Paneel	: Verdieping 9, ring 1, paneel C
Onderdeel	: Kern
Gebrek	: Scheur alleen in het lijf
Locatie	: Paneel
Omvang	: 130 mm
Opmerkingen	: Bij deurtje

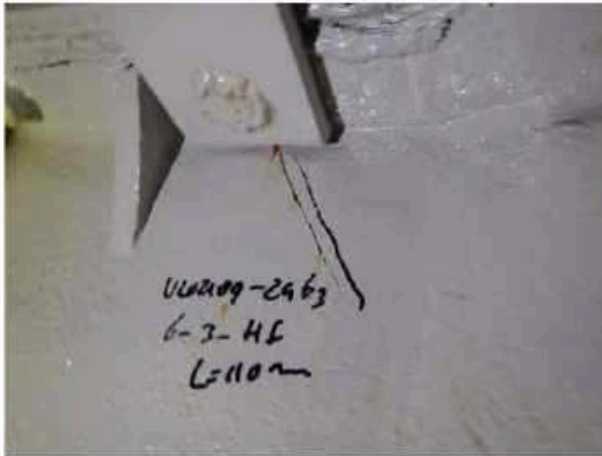
Volgnr.	: 2463
Paneel	: Verdieping 6, ring 4, paneel HI
Onderdeel	: Gevelement
Gebrek	: Scheur van de flens naar het lijf
Locatie	: Boven midden
Omvang	: 110 mm
Opmerkingen	: Geen

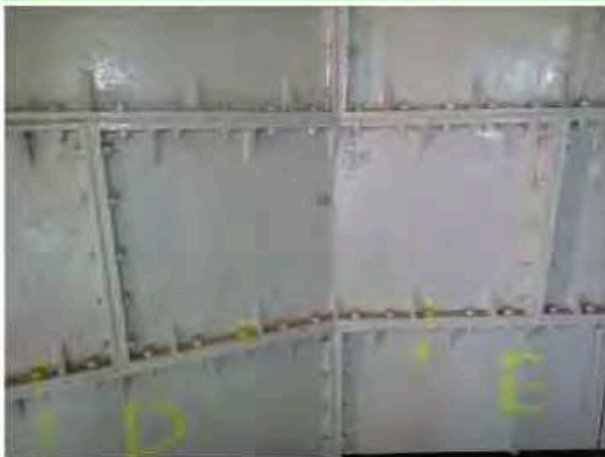
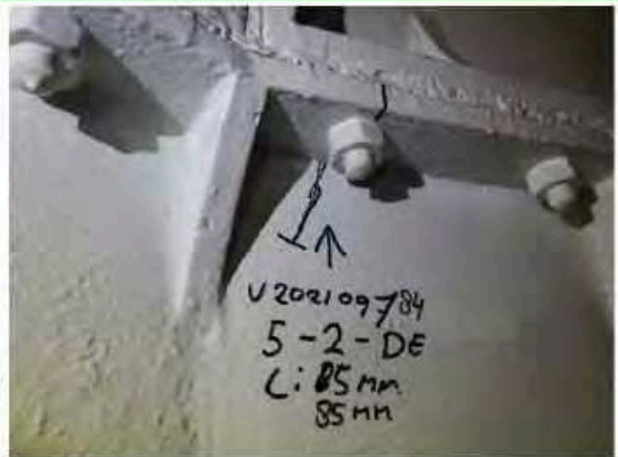
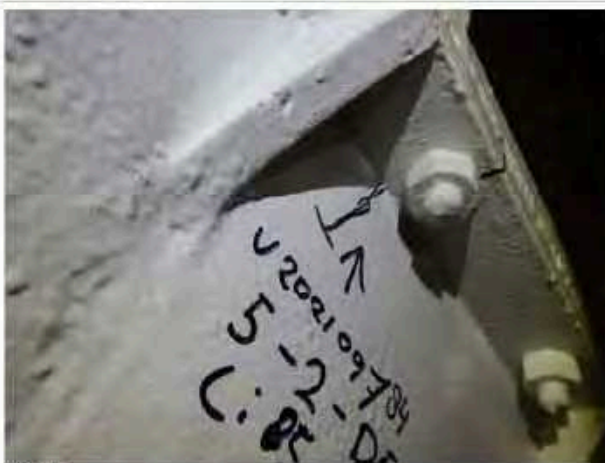
Volgnr.	: 784
Paneel	: Verdieping 5, ring 2, paneel DE
Onderdeel	: Gevelement
Gebrek	: Scheur van de flens naar het lijf
Locatie	: Boven
Omvang	: 65 mm
Opmerkingen	: Via boutgaten

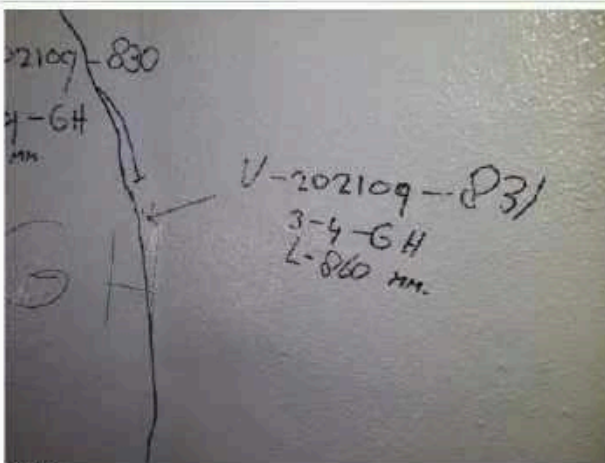
9118

Volgnr.	: 831
Paneel	: Verdieping 3, ring 4, paneel GH
Onderdeel	: Gevelement
Gebrek	: Scheur alleen in het lijf
Locatie	: Paneel
Omvang	: 860 mm
Opmerkingen	: Geen

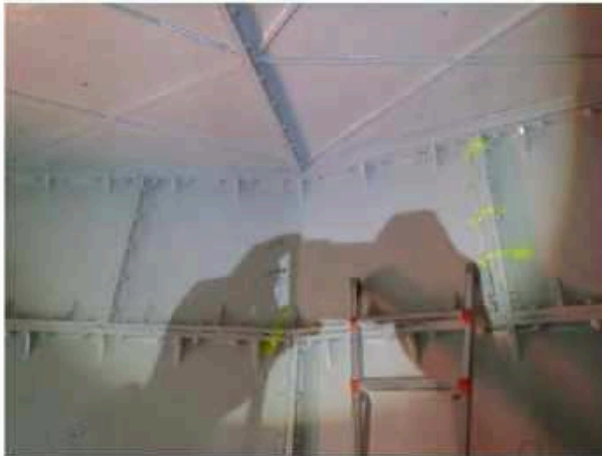
9149

Volgnr.	: 847
Paneel	: Verdieping 2, ring 4, paneel PA
Onderdeel	: Gevelement
Gebrek	: Scheur van boutgat naar de rand van de flens
Locatie	:
Omvang	: 135 mm
Opmerkingen	: Loopt door in paneel

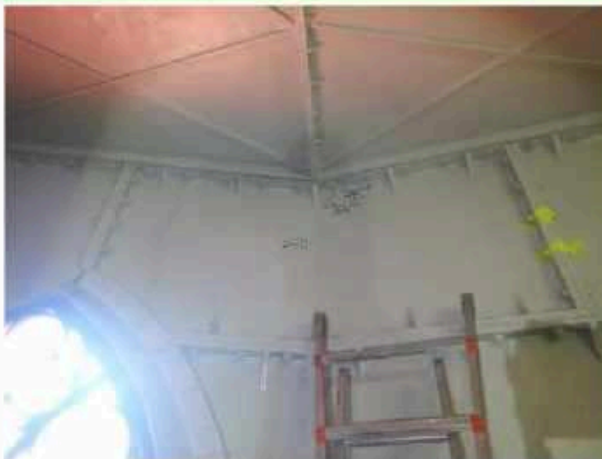
9224

Volgnr.	: 879
Paneel	: Verdieping 1, ring 4, paneel CD
Onderdeel	: Gevelement
Gebrek	: Scheur van de flens naar het lijf
Locatie	: Paneel
Omvang	: 140 mm
Opmerkingen	: Geen

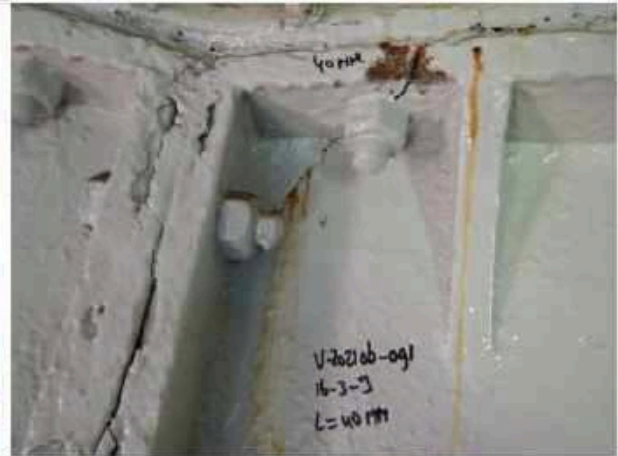
6904

Volgnr. : 91
Paneel : Verdieping 16, ring 3, paneel J
Onderdeel : Gevelement
Gebrek : Scheur van de flens naar het lijf
Locatie : Rechtsboven
Omvang : 40 mm
Opmerkingen : Loopt door in de lijf

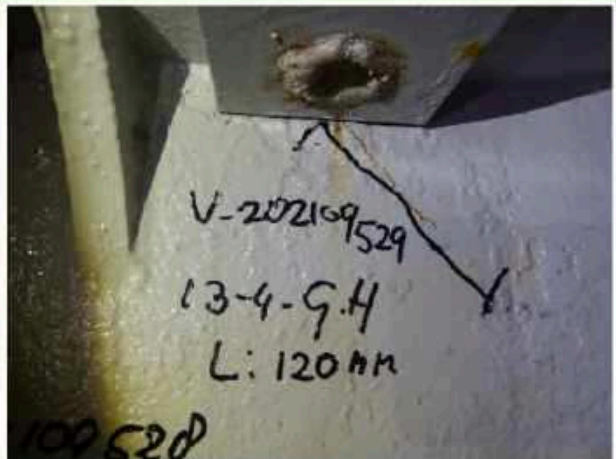
8450

Volgnr.	: 529
Paneel	: Verdieping 13, ring 4, paneel GH
Onderdeel	: Gevelement
Gebrek	: Scheur van de flens naar het lijf
Locatie	: Boven
Omvang	: 120 mm
Opmerkingen	: Geen

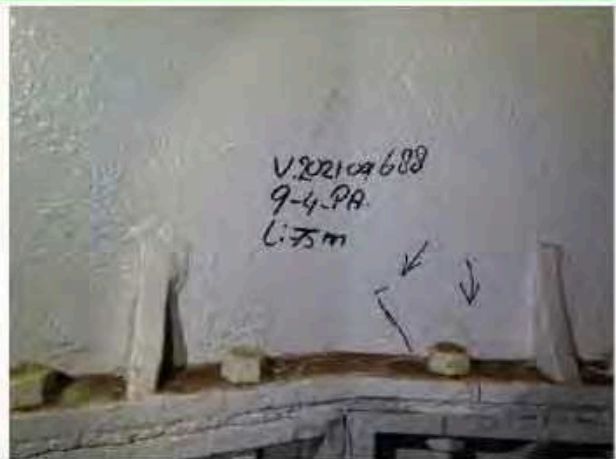
8811

Volgnr.	: 688
Paneel	: Verdieping 9, ring 4, paneel PA
Onderdeel	: Gevelement
Gebrek	: Scheur van de flens naar het lijf
Locatie	: Onder
Omvang	: 75 mm
Opmerkingen	: In paneel

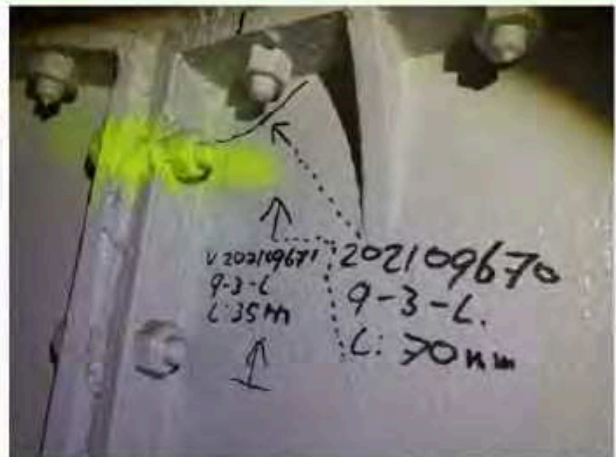
8770

Volgnr.	: 670
Paneel	: Verdieping 9, ring 3, paneel L
Onderdeel	: Gevelement
Gebrek	: Scheur alleen in het lijf
Locatie	: Paneel
Omvang	: 70 mm
Opmerkingen	: Geen

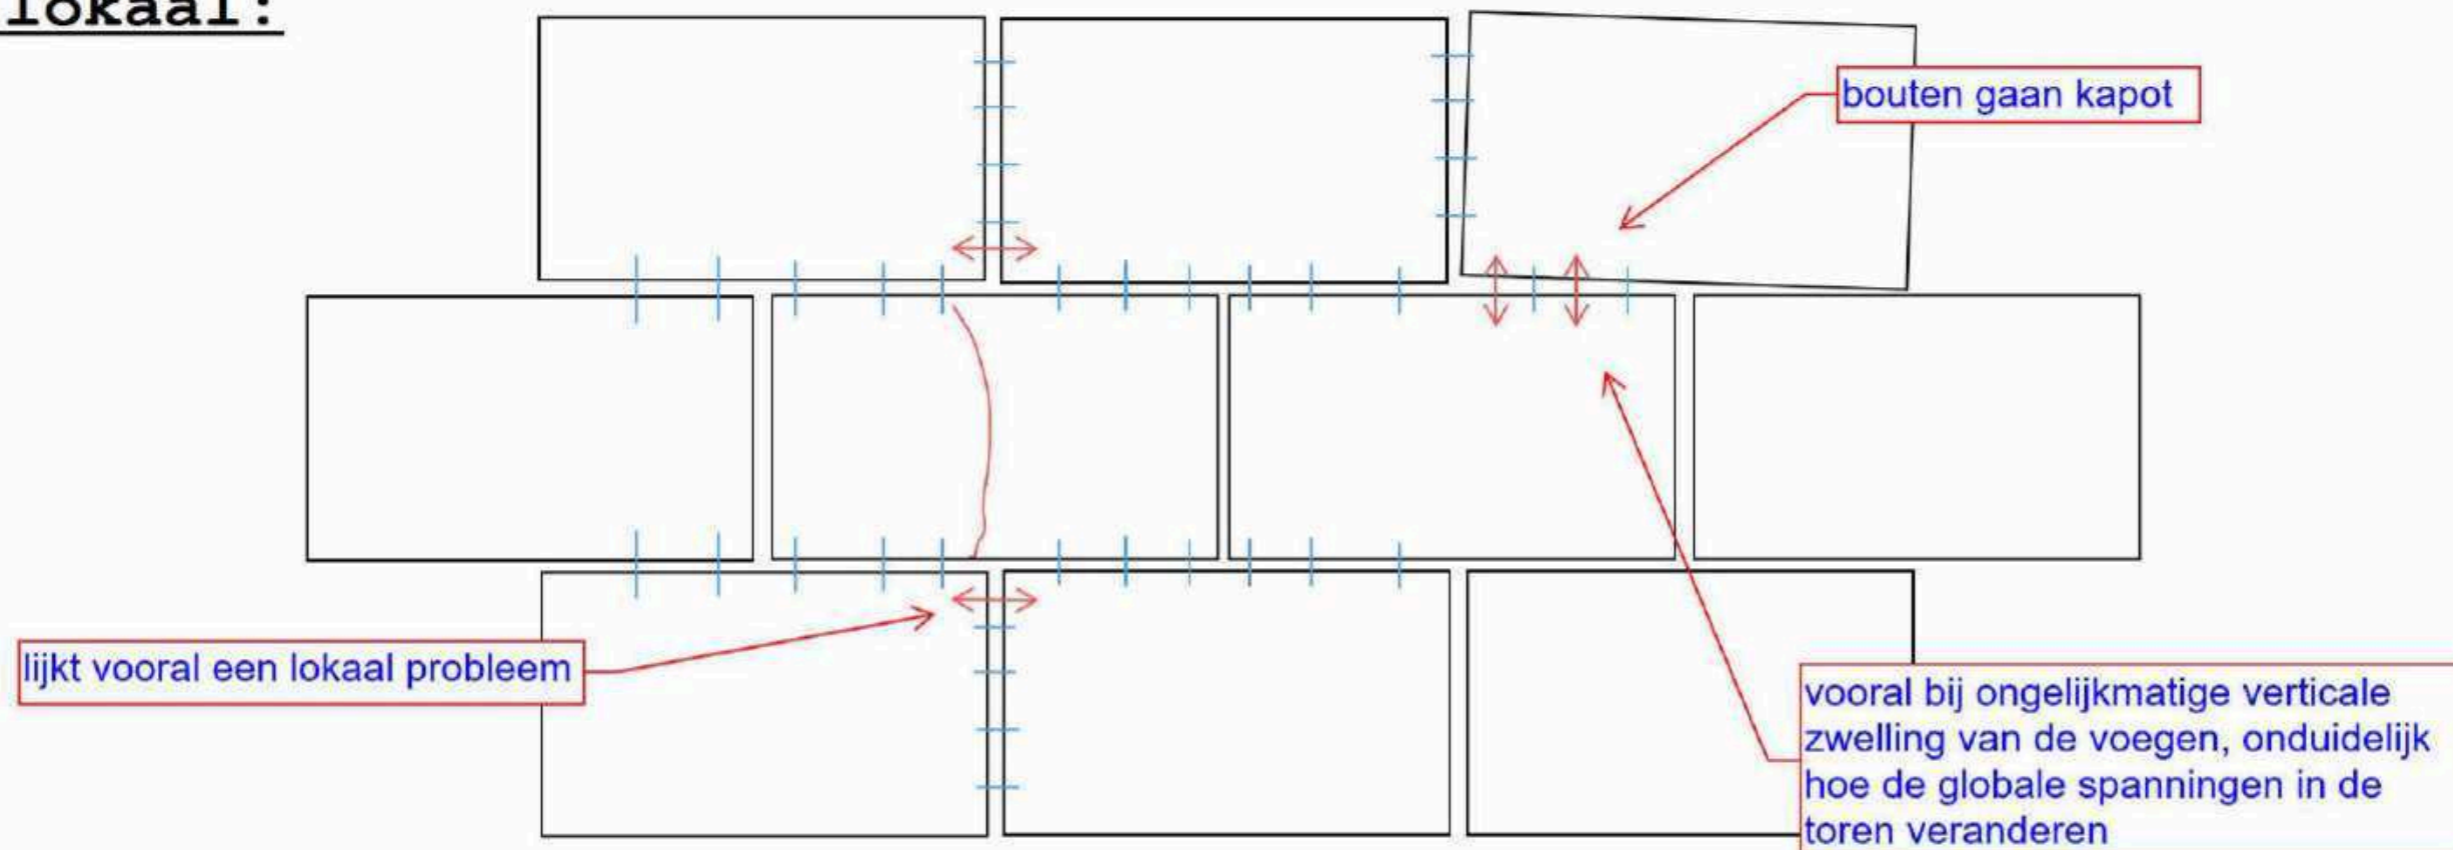
Uitzetten van de voegen beïnvloed de krachtswerking:

1. lokaal:

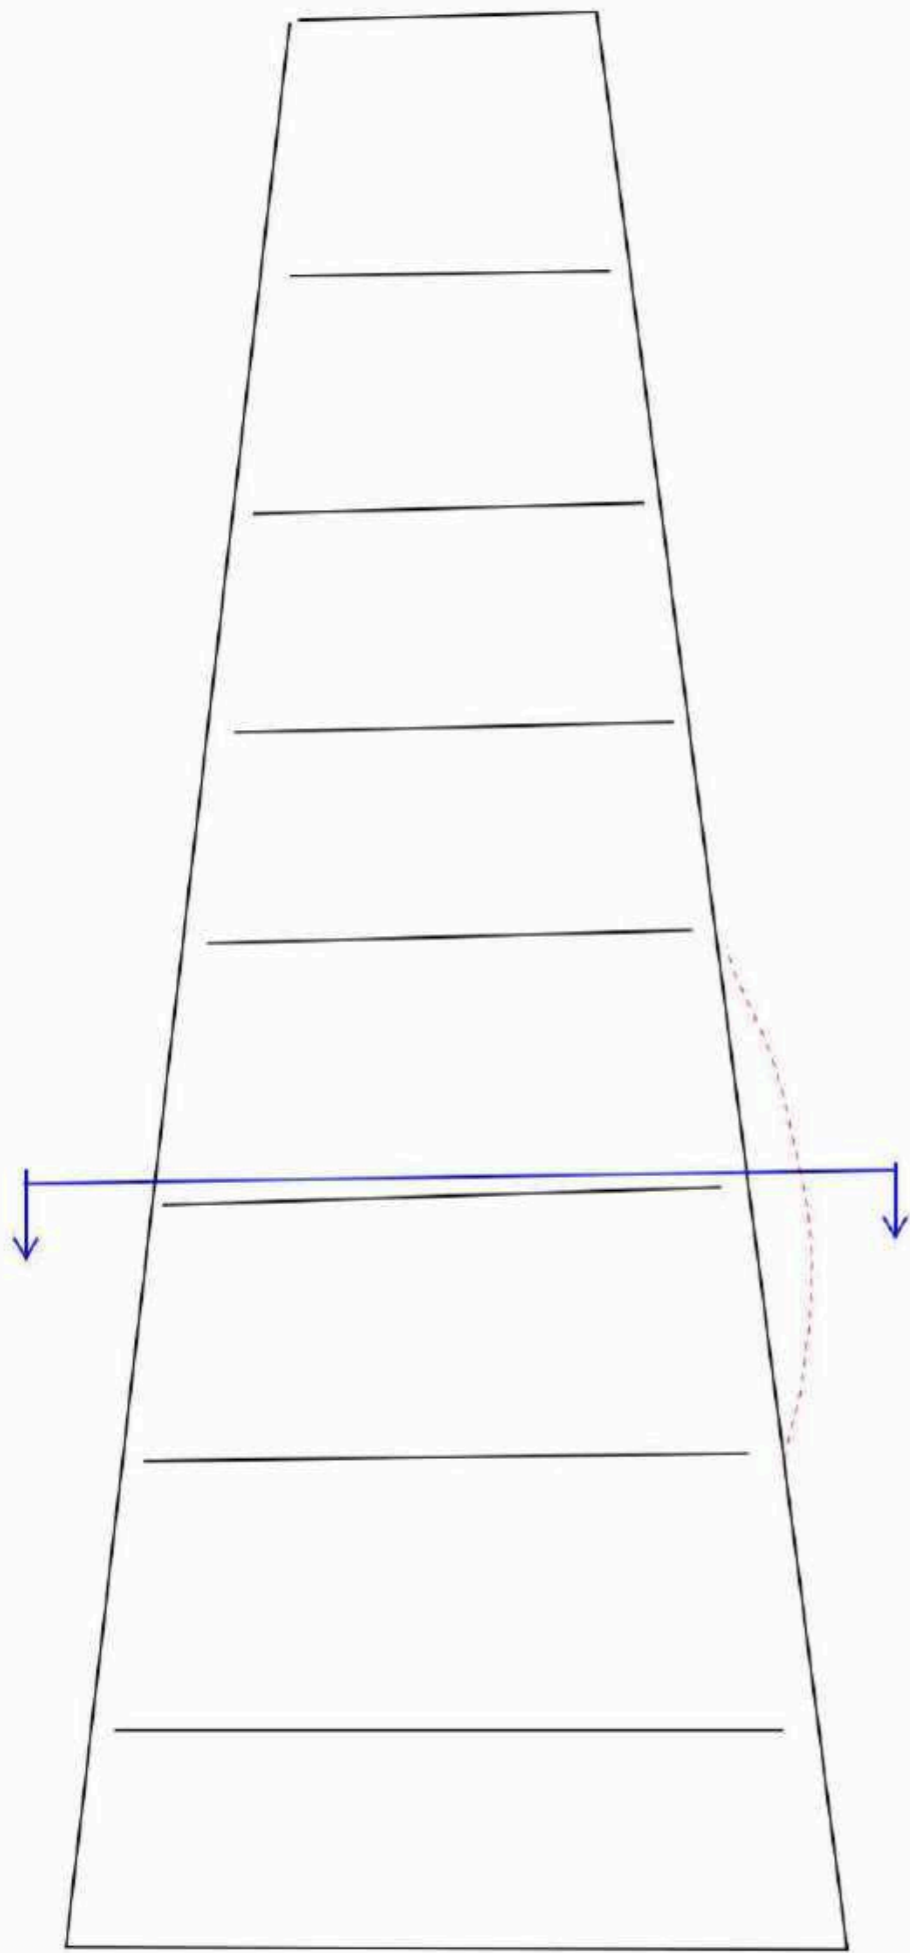
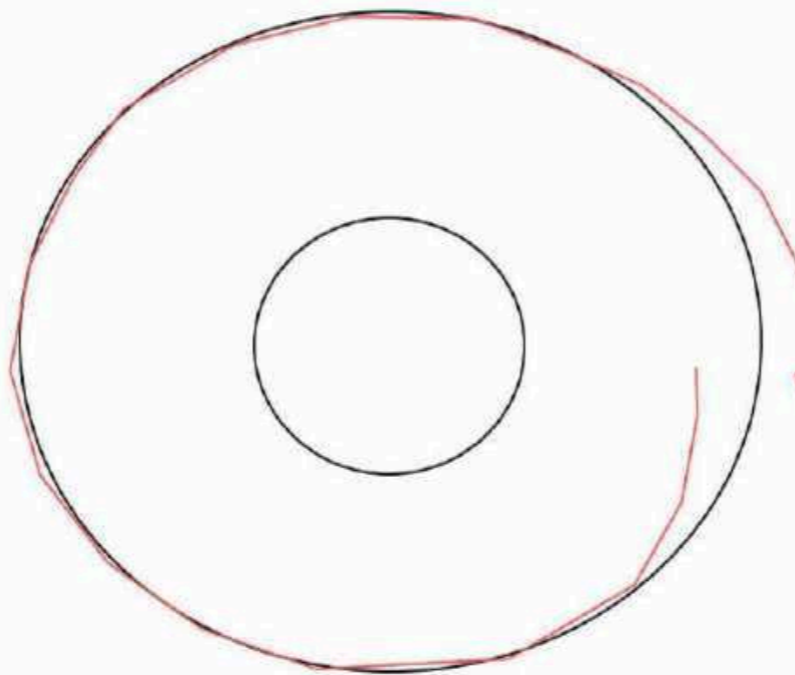
verticale scheur

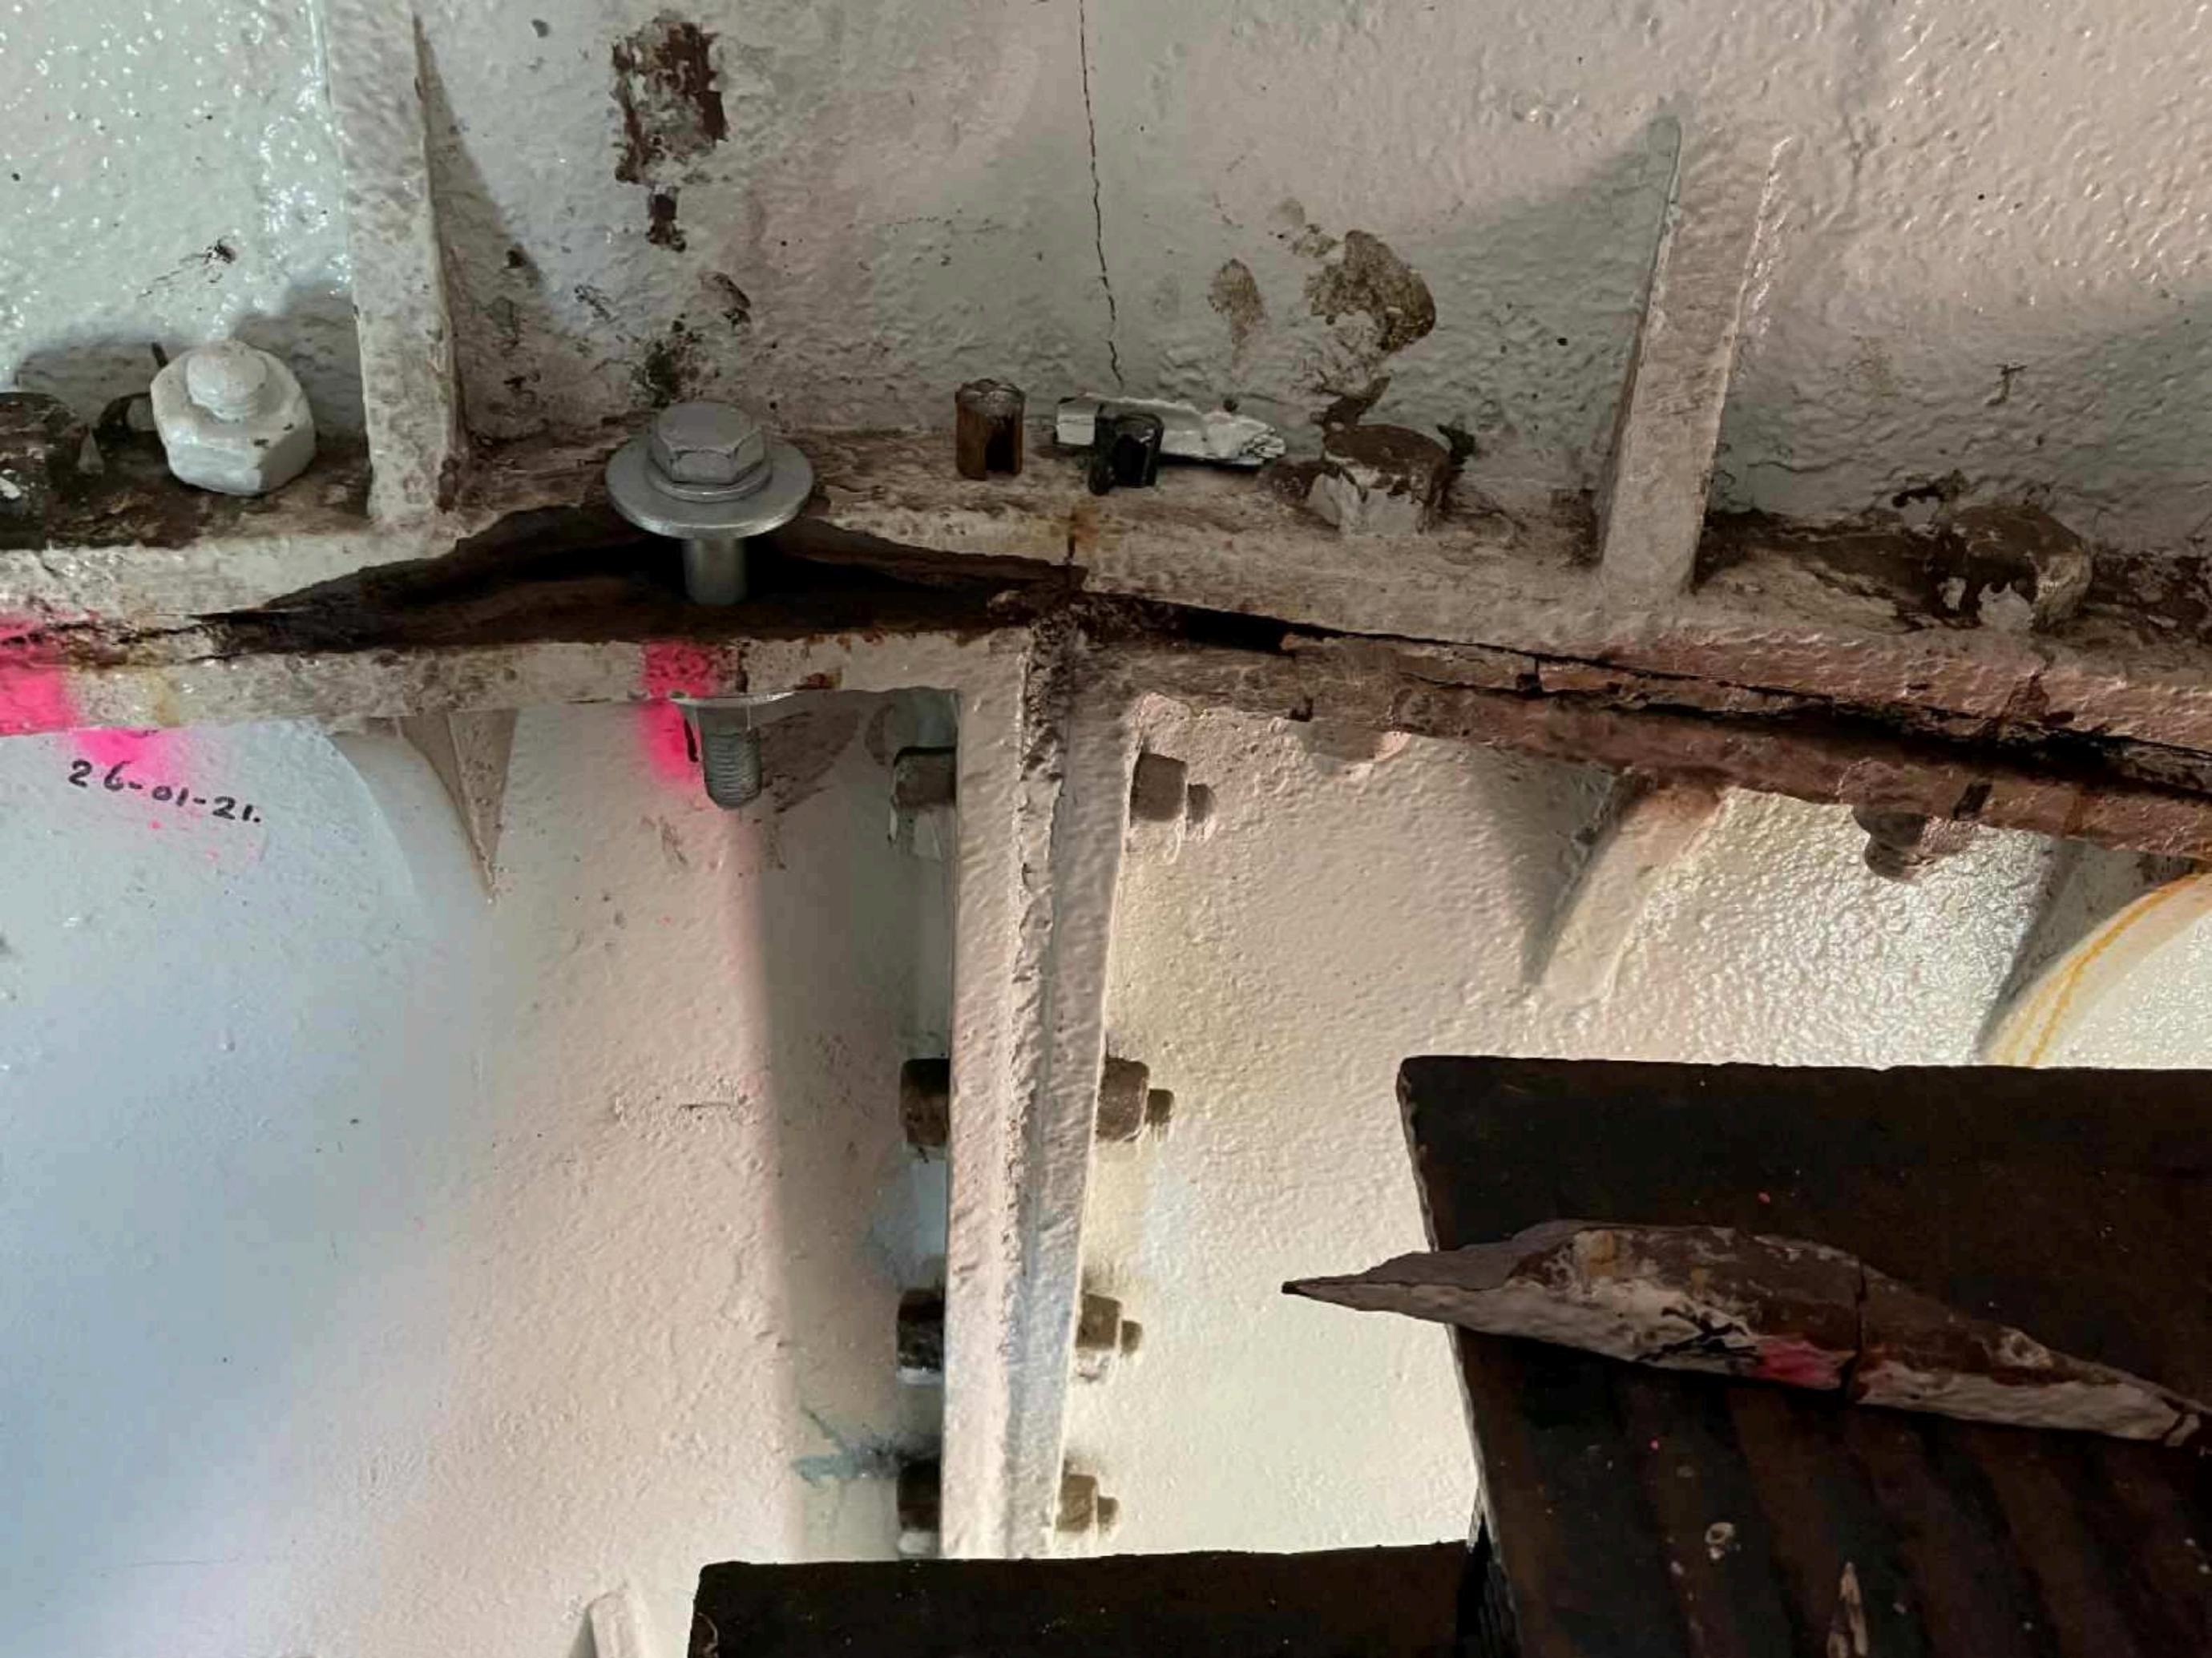
26-01-21.

Ik zat te kijken in het rapport van de firma Takke "inspectie bouten die in april 2021 is uitgevoerd.
Hier zie ik toch duidelijk een scheur in de wand zitten.

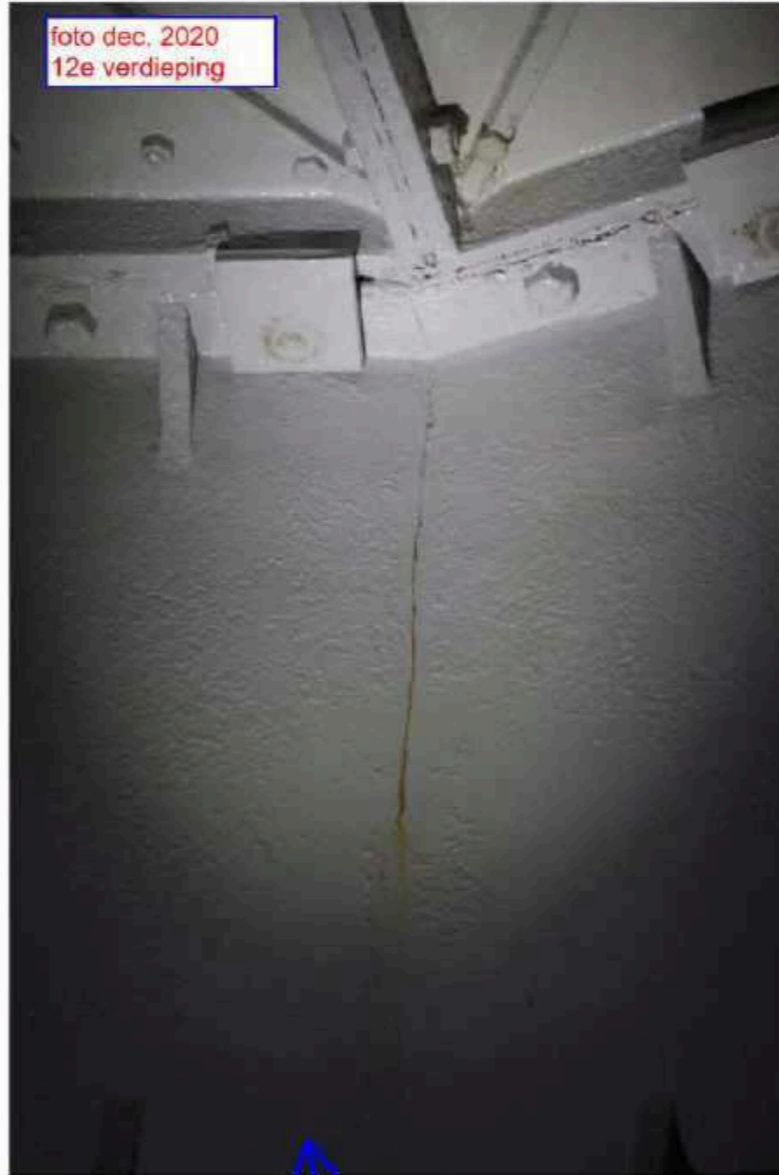
foto dec. 2020
12e verdieping

Scheur in bovenhoek

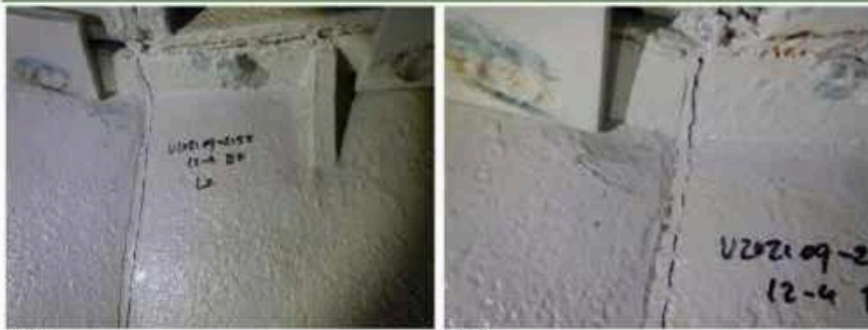
4189

Verticale scheur in wand

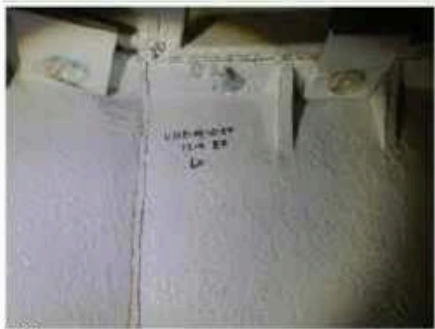
4191

Scheur eerder ook gevonden (dec. 2020)

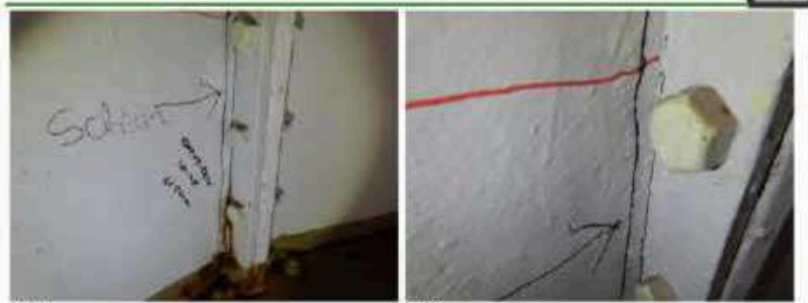
Gebrek	: V-202109-2230
Paneel	: Verdieping 10, ring 1, paneel N
Onderdeel	: Gevelement
Gebrek(en)	: Scheur alleen in de flens & Corrosie(sporen)
Locatie	: Rechts, Hoek van de flens
Omvang	: 540 mm
Opmerkingen	: Geen

Scheur reeds eerder gevonden

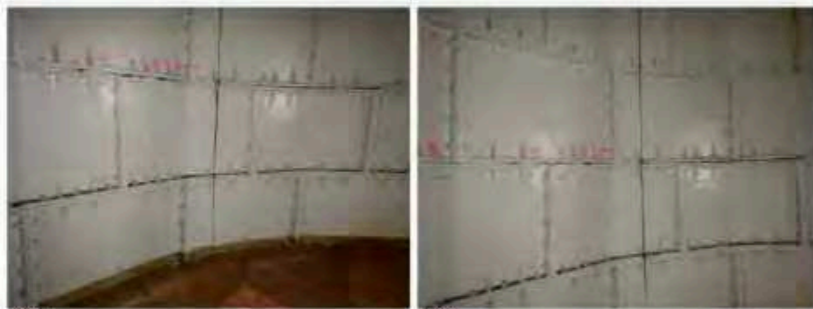
3961
3962

Gebrek : V-202109-2046
 Paneel : Verdieping 12, ring 1, paneel A
 Onderdeel : Vloer
 Gebrek(en) : Scheur in vloer
 Locatie : Midden
 Omvang : 2 st.
 Opmerkingen : Scheuren in de vloer, vloer onbetrouwbaar, gevel A + B niet geïnspecteerd

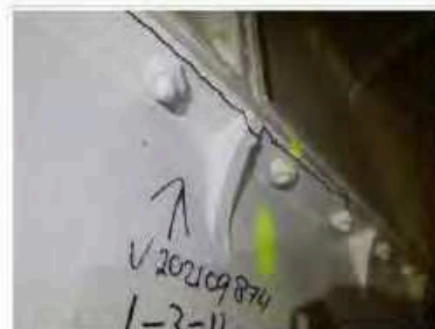
9215

Gebrek : V-202109-874
 Paneel : Verdieping 1, ring 3, paneel N
 Onderdeel : Gevelement
 Gebrek(en) : Scheur alleen in de flens
 Locatie : Boven
 Omvang : 780 mm
 Opmerkingen : Geen

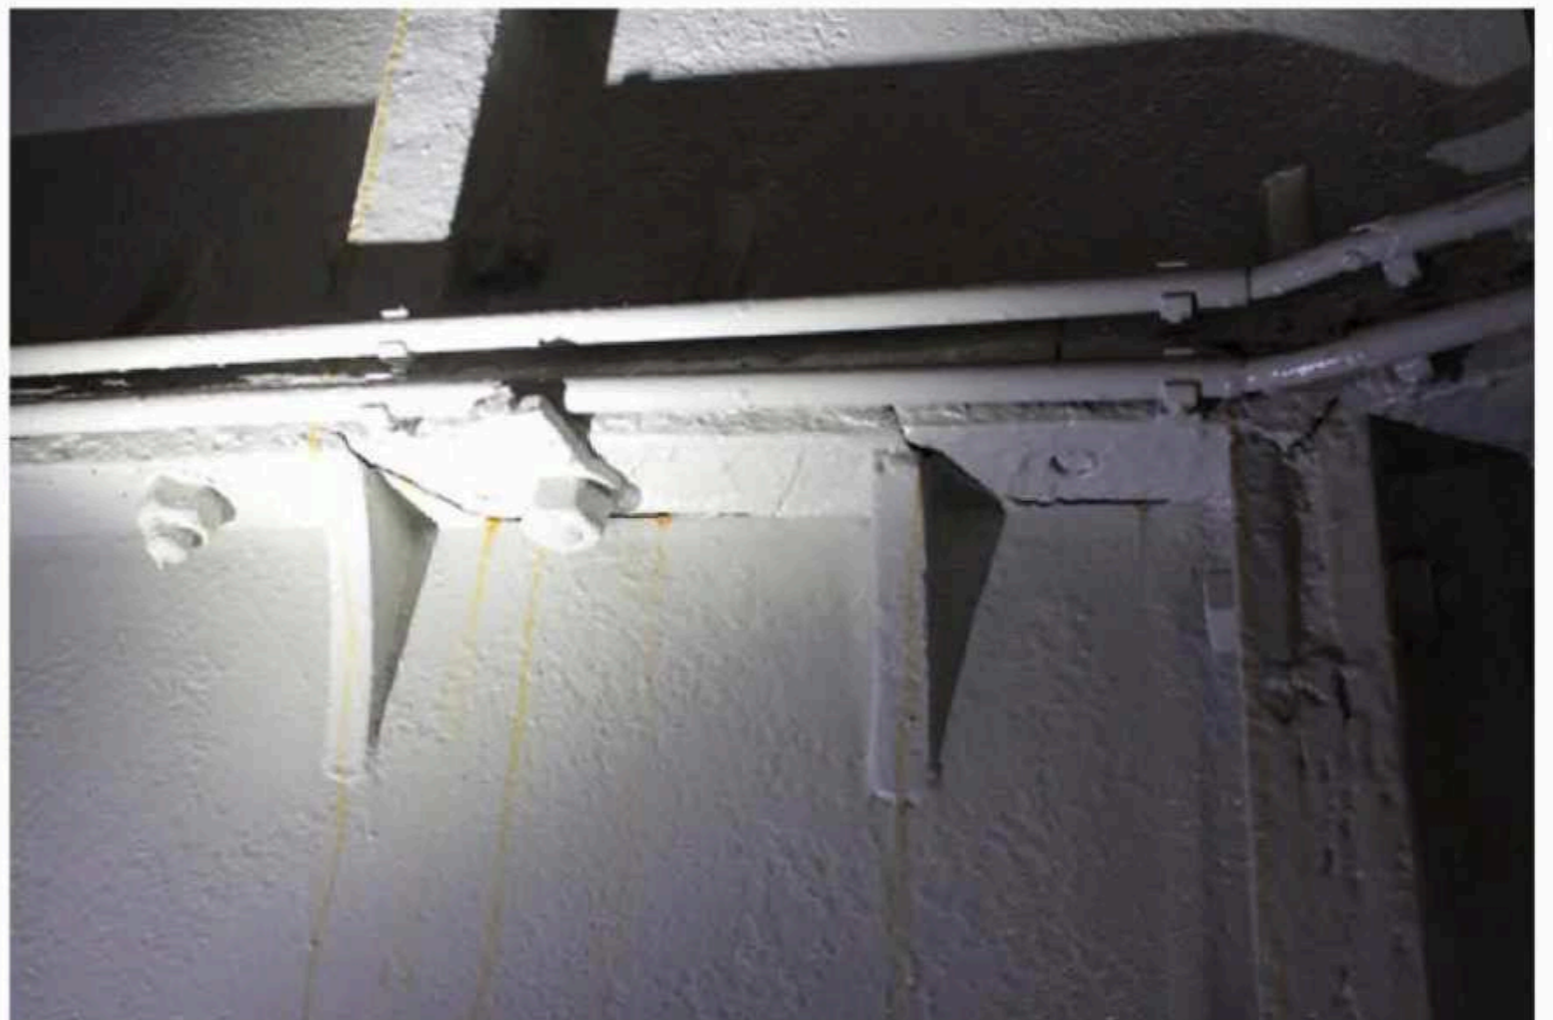
Veel gebroken bouten in buitenwand, in sommige panelen is zeker de helft gebroken.

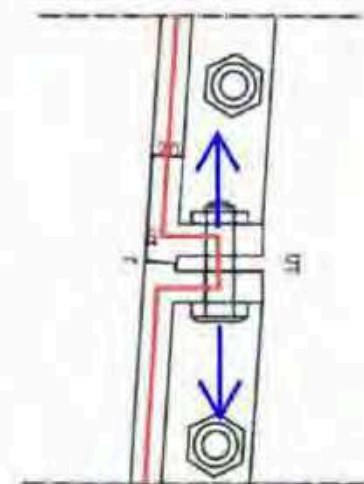
Wat er nu gebeurt is dat wandpanelen in de knikken (zie figuur onder) over de gehele paneelhoogte scheuren.
