Onderwerp: stopaq Lange Jaap voornemen

Onderwerp: 42212 Scheuren Lange Jaap

- betreft grote grietijzeren (1865) vuurtoren Kijkduin bij Den Helder (sheet 1)
- rijksmonument
- al decennia scheurvorming in vloeren (niet nodig voor constructieve veiligheid toren)
- sinds enkele jaren sterk progressieve beginnende scheurvorming in wanden als gevolg van lekkende voegen met voegzwellling (sheet 6)

Onderzoeksrapport
Scheurvorming vloeren

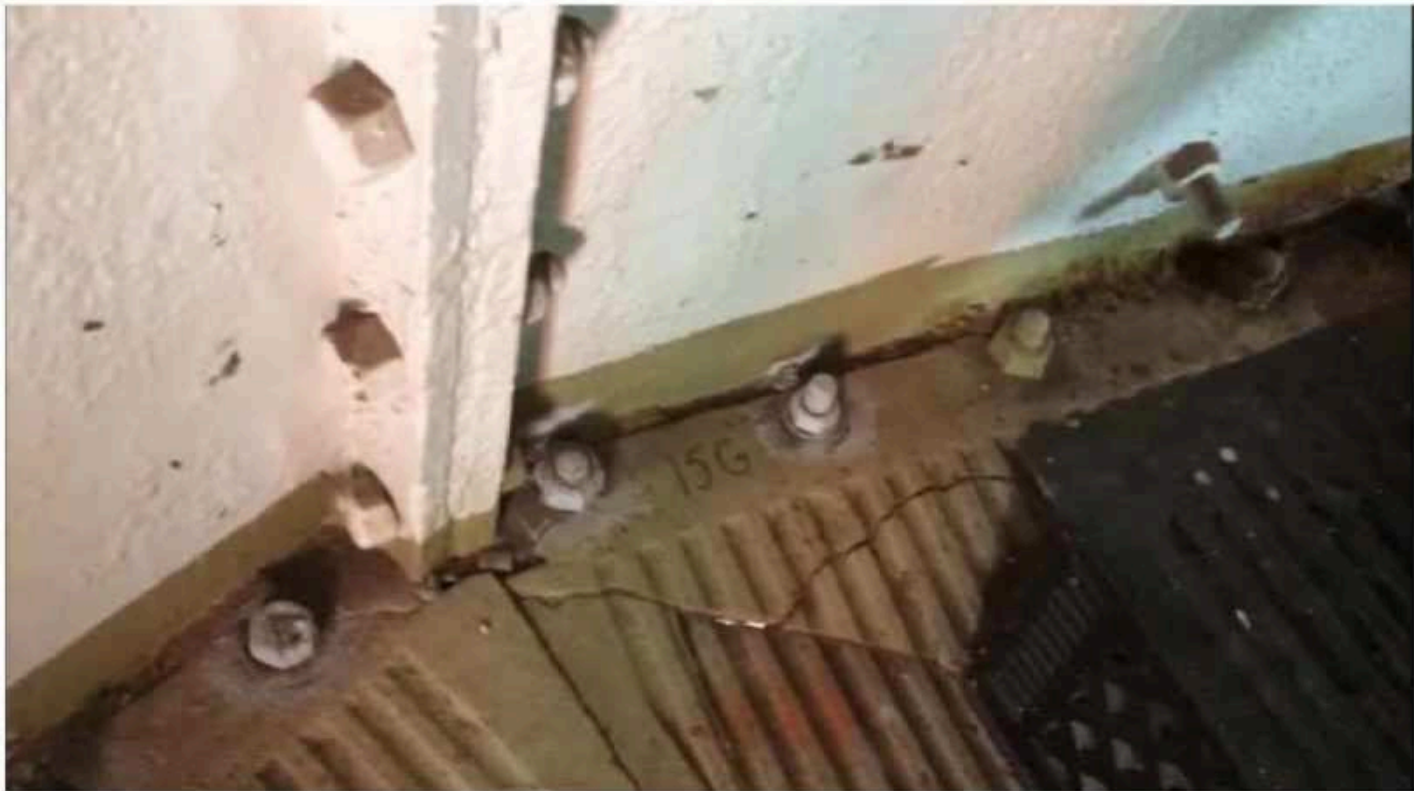
Figuur 6: bezwaken vloer op niveau 15 nabij transportroute

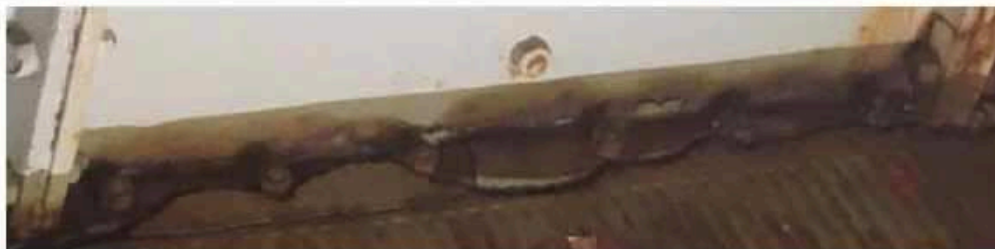
Foto 1, scheurvorming vloer nabij buitenwand

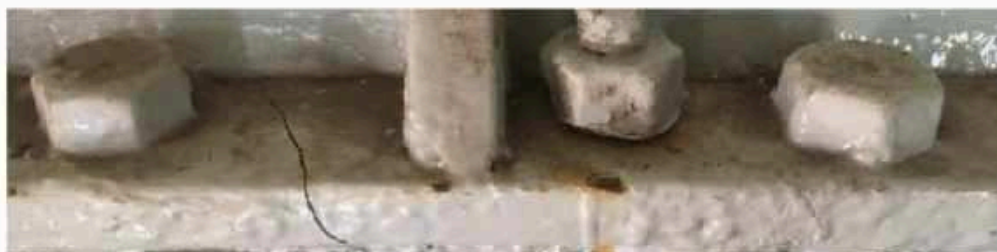
Foto 2, scheurvorming wandpaneel (binnenzijde van buitengevel)

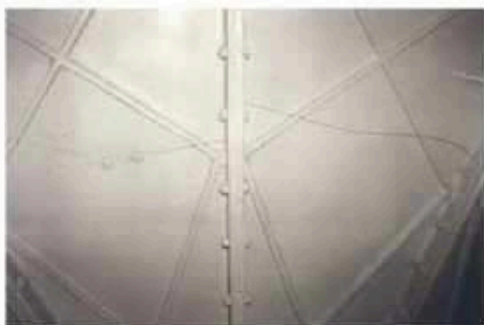
Foto 3, scheurvorming vloer (v.a. onderzijde)

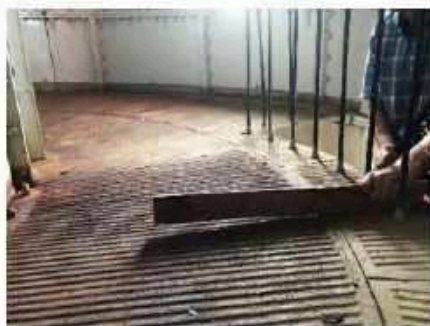
Foto 6: Zichtbaar scheve vloer

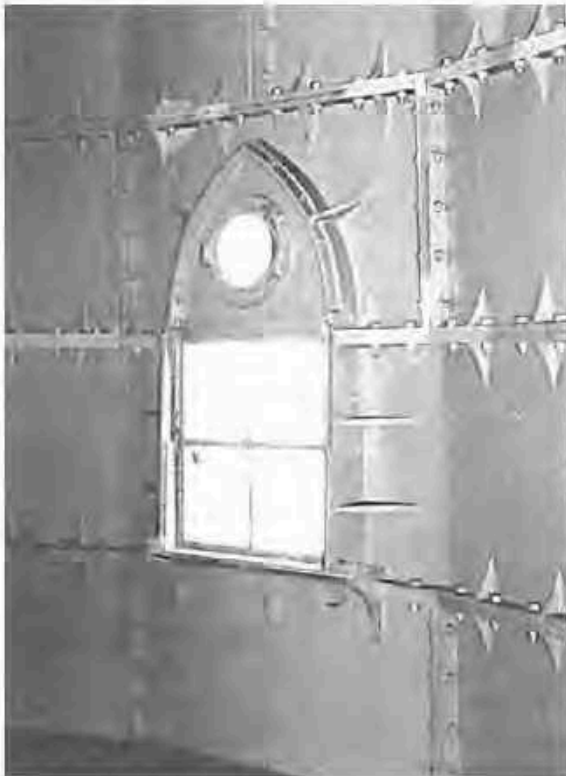
Verbindingssysteem wandelementen

- Gevouwen wandplaatvelden (tbv 16 hoeken van de doorsnede).
- Toepassing halfsteensverband in gevel en vloer.
- Sparingen in wand (raampartijen) en vloer.
- Excentriciteit van de stuikverbindingen met eenzijdige randverstijvingen en bouten.
- Niet duidelijk is of de vlakke stuikverbindingen van de ringen over de gehele omtrek gelijkmatig aanliggen en dragen omdat tussenruimten gevuld en afgedicht zijn met ijzercement.
- Er zijn dwangvlakken voorzien in de stuikverbinding. Bij het spannen van de bouten treedt er rotatie op van de verbindingssplaten met mogelijk ongunstige invloed op het stuik-contactvlak

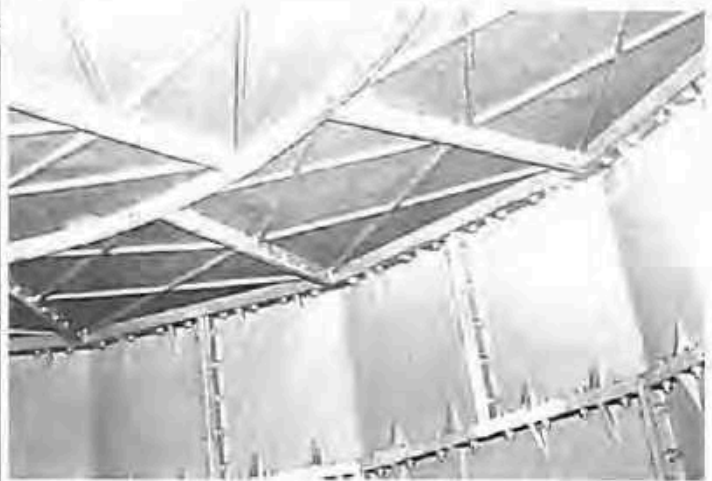
Verbindingen en verstijvingen vloerelementen
Primaire randverstijvers vloerpanelen
Secundaire (X-vormige) tussenverstijvers vloerpanelen

Mogelijk ongunstige consequenties van de detaillering van de verbinding van vloer met wand

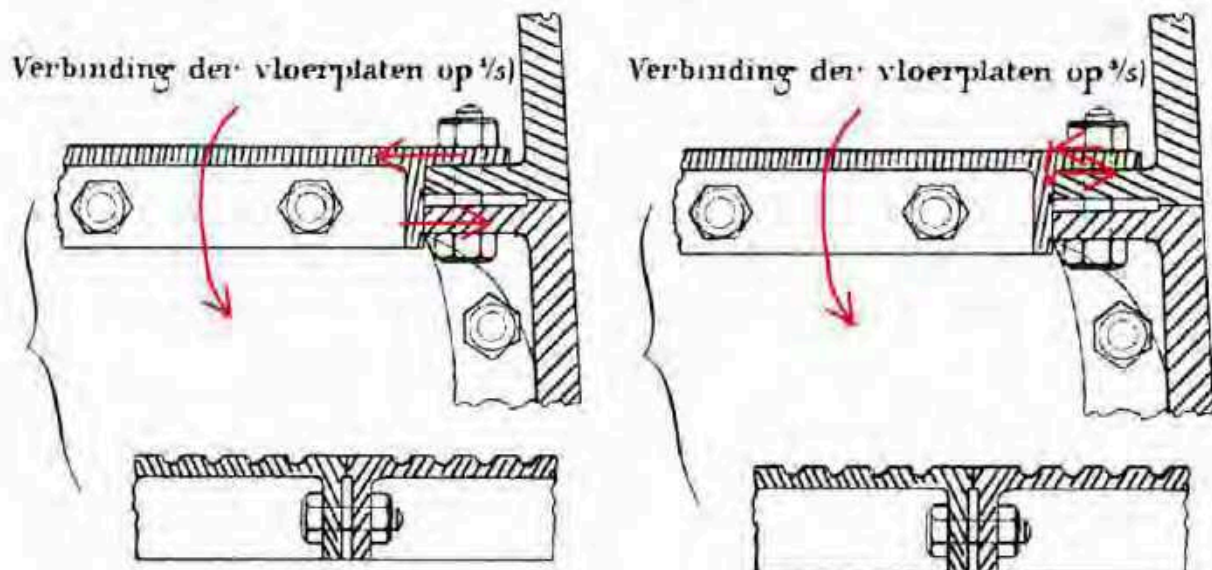
- Situatie 1 Het onderste contactpunt ligt aan. Er ontstaat een tegenwerkend koppel overeenkomstig de beide pijlen. Omdat dit tegenwerkend koppel alleen optreedt ter plaatse van de vloerverstijvers (onderste plaatje) resulteert dit in hoge geconcentreerde spanningen

- Situatie 2 Het onderste contactpunt ligt niet aan. In dat geval wordt de rotatie van de vloer verhinderd door de bout in de dekplaat. In dat geval wordt de dekplaat ter plaatse van het vrije overstek sterk belast op een opgedrongen rotatie vanuit de vloer wat reduceert in hoge geconcentreerde verbuiging van de vloerplaat en als gevolg hoge spanningsniveaus in de vloerplaat.

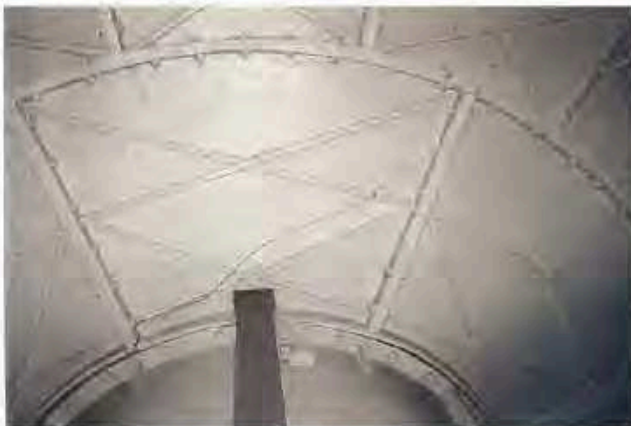
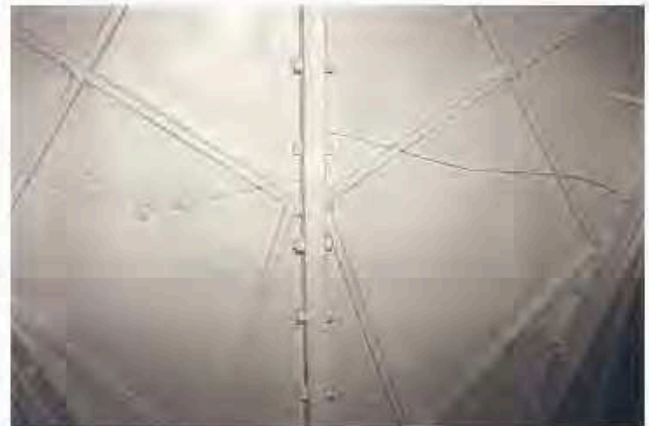
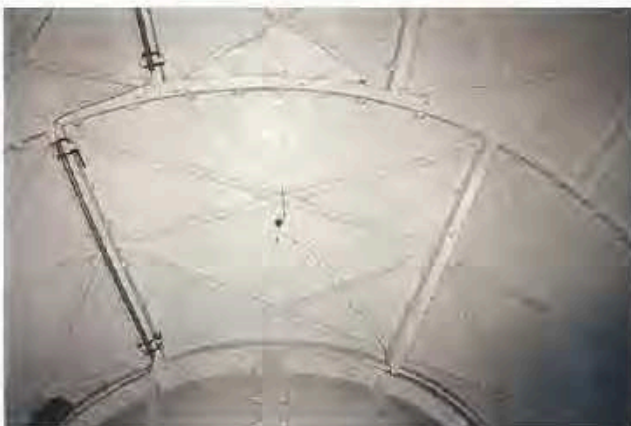
Foto's uit document 04

- De scheuren lopen door over vloerverstijvingen en buigen veelal niet af langs de verstijver.
- Ontbrekende informatie ten aanzien van de scheuren:
 - Aanwezigheid van kleine scheuren of scheurinitiaties

- Scheurgroei in de tijd (monitoring)
 - Indicaties ter plaatse van het ontstaan van de scheuren (bijvoorbeeld excentriciteiten, lokale passingsafwijkingen).

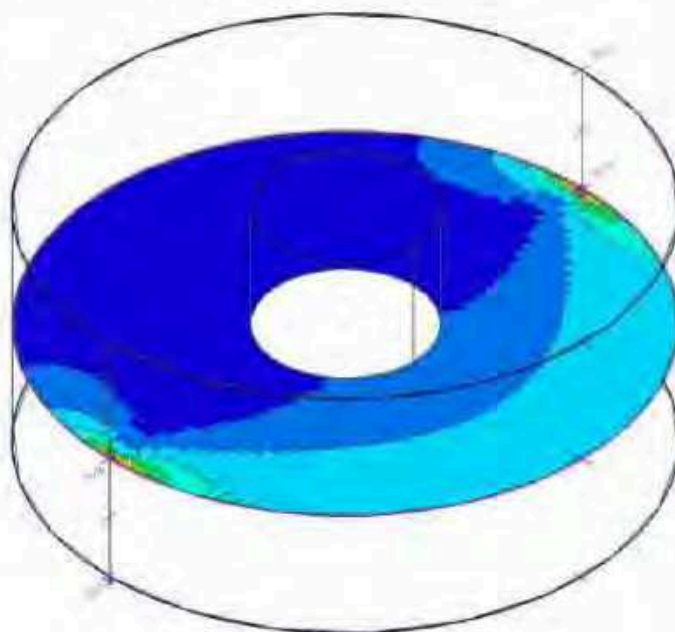
Vergelijkingsspanning (bovenzijde van de vloerplaat)

- De vastgestelde spanningsniveau liggen in de orde van 30 N/mm^2 . Omdat het hier opgelegde vervormingen betreft kan de spanning aan de onderzijde van een vloerverstijver veel hoger zijn door de grotere afstand van de uiterste vezel tot de neutrale lijn. Dit laatste dient in een meer geavanceerd rekenmodel te worden vastgesteld.

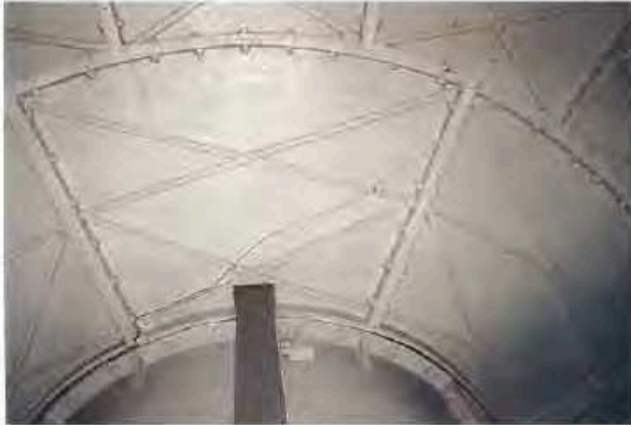
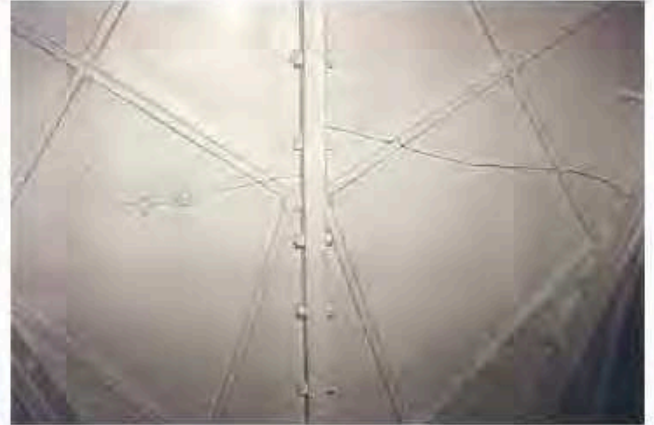
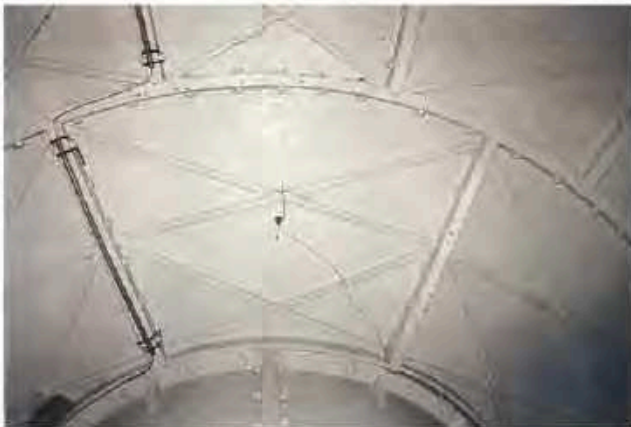
Uit document 04

Momenteel zijn er echter ook vele scheuren aanwezig die in radiale richting lopen. De meeste scheuren zijn aanwezig in de vloer tussen de verdiepingen 12 en 13. Ook zijn in deze vloer scheuren in tangentiële richting aanwezig in het midden tussen de twee schachten (foto 2). Dergelijke scheuren kunnen alleen zijn ontstaan ten gevolge van het gewicht dat wordt uitgeoefend door de bezoekers op de vloer. Het feit dat deze vloer veruit de meeste scheuren heeft kan verklaard worden uit het feit dat deze verdieping wordt gebruikt als een rustruimte waar tevens een expositie aanwezig is. Een gevolg hiervan is dat bezoekers relatief veel op deze verdieping vertoeven. Op basis van de toestand van de vloer tussen verdieping 12 en 13 moet gesteld worden dat het toelaten van bezoekers in overgrote mate heeft bijgedragen tot de scheurvorming in de vloeren.

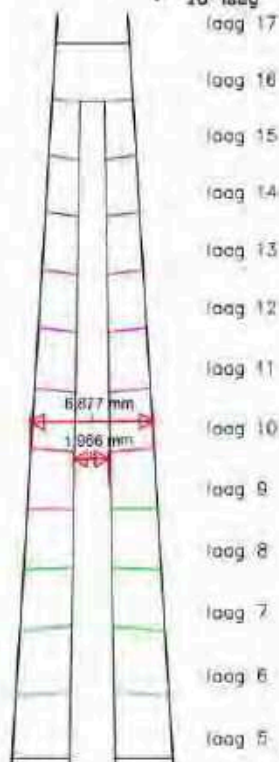
Hoogteverschillen vloer-schacht Uit doc 30

minimaal	maximaal	(in millimeters)
• 06 ^e laag	40	50	
• 07 ^e laag	25	80	
• 08 ^e laag	10	50	
• 09 ^e laag	50	-20	
• 10 ^e laag	0	-60	
• 11 ^e laag	-80	-115	
• 12 ^e laag	-75	-150	
• 13 ^e laag	-110	-125	
• 14 ^e laag	-120	-180	
• 15 ^e laag	-105	-140	
• 16 ^e laag	-85	-120

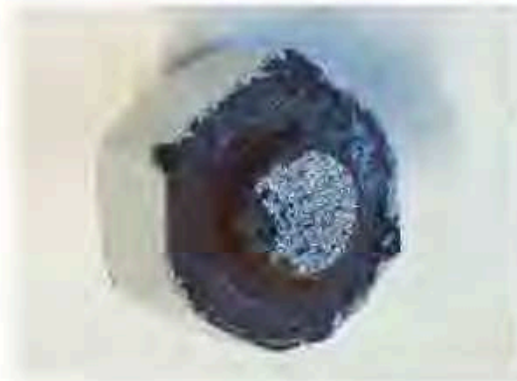
Enkele van de bouten van de uitgenomen plaatvelden zijn beschouwd. Deze zijn volledig bros bezweken. Dit betekent dat als er opgedrongen trek-spanningen in de bouten optreden dat er dan een progressive collapse over meerdere bouten kan optreden (een oorzaak van grote trekspanning is bijvoorbeeld het optreden van zwelroest in de voeg). (Dit effect is in 2010 niet expliciet gerapporteerd).

- de scheuren in de vloeren zijn niet direct bedreigend voor de vloerfunctie (door de lipjes)
- het effect van de scheuren in de vloeren op de stabiliteit van de toren wordt aanvullend rekenkundig onderzocht
- doorslag van vocht door de wand is een serieuze bedreiging en moet z.s.m. worden opgelost (Er is al met conserveringsspecialist van RWS contact gelegd (Carolien Nieuwland)
- de brosheid van de bouten is een aandachtspunt, zeker in combinatie met zwelroest van voegvullingen),
- scheuren in de randverstijvers van de wanden moeten goed gemonitord worden deze kunnen op termijn een bedreiging gaan worden voor de toren.

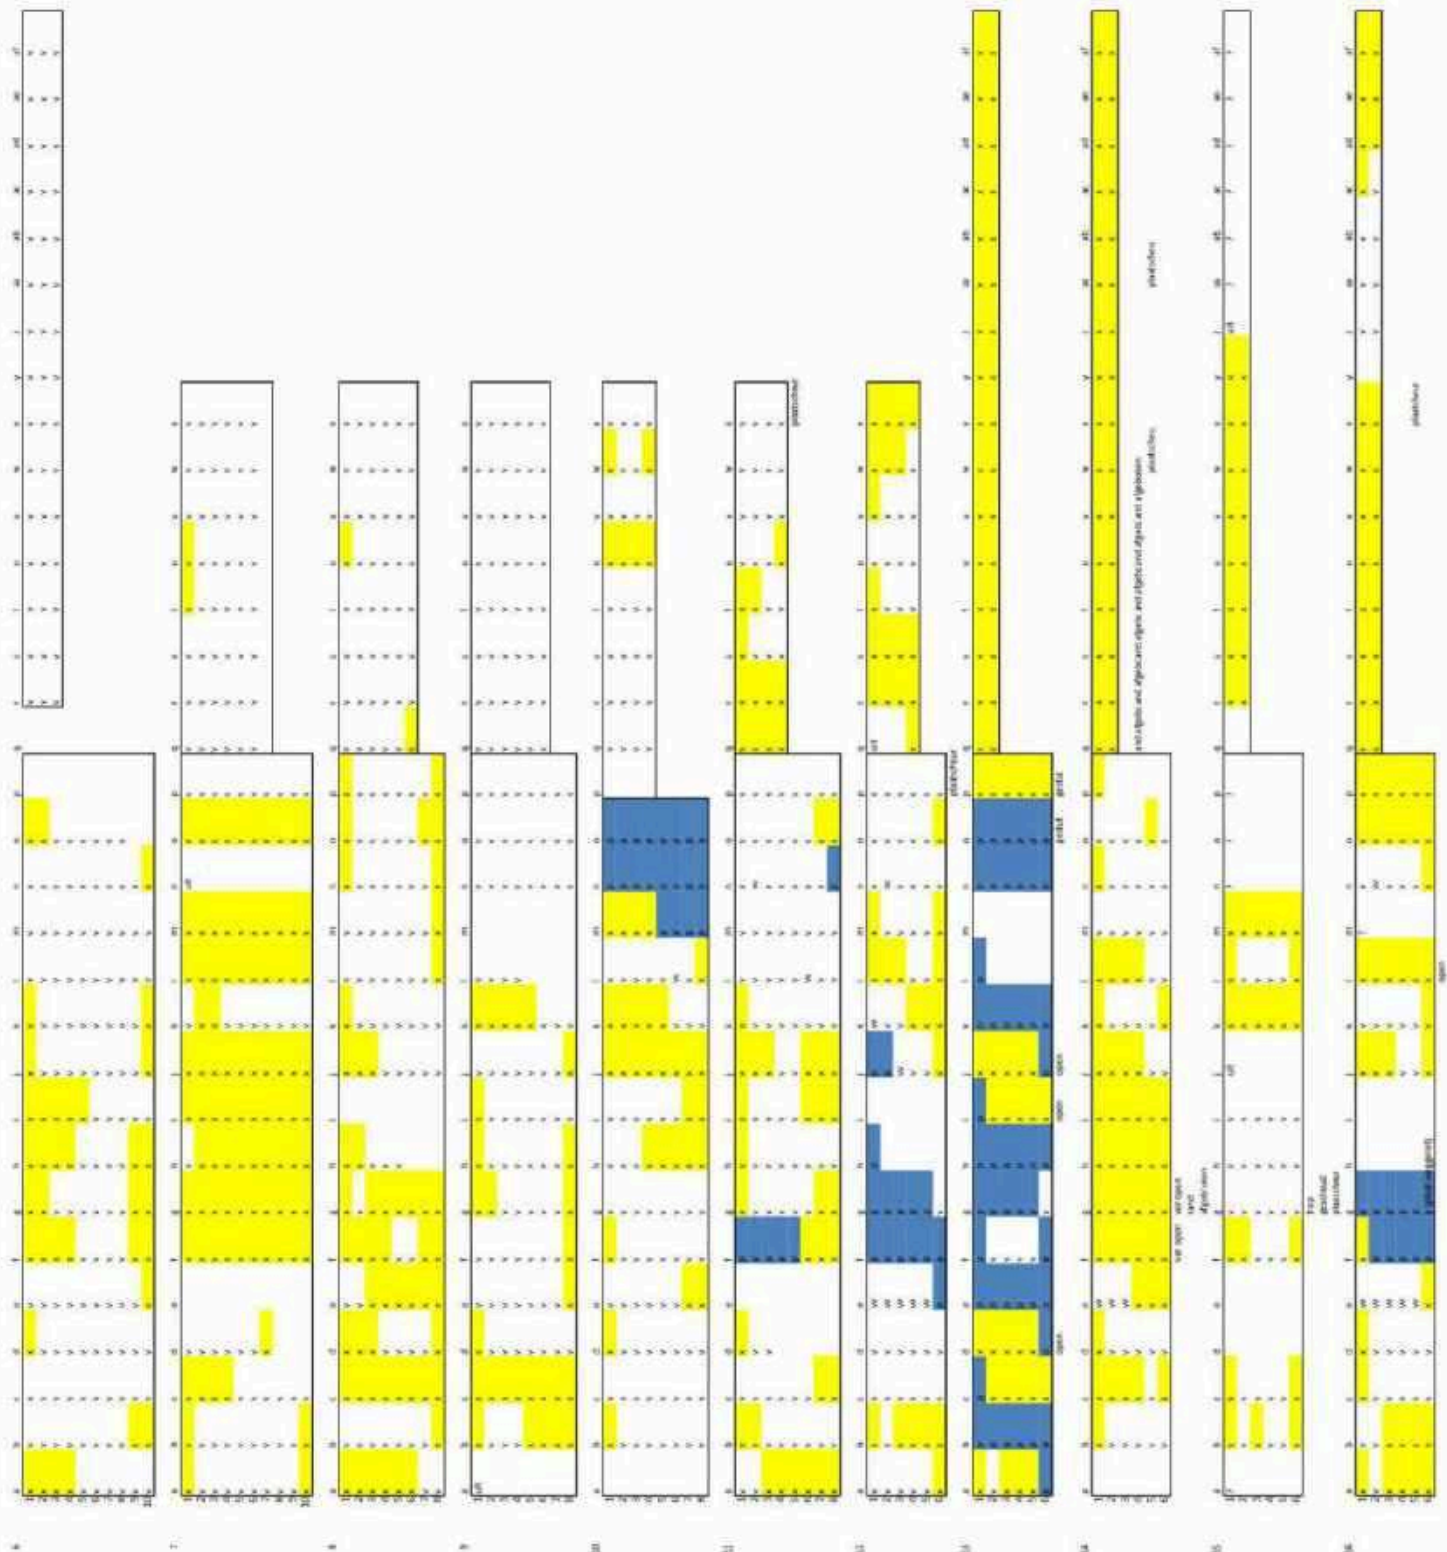
- Geel gekleurde bout is afgescheurd
- Blauw gekleurde bout is in het verleden overbrugd door middel van een dubbelplaat op de vloer, voorzien van extra tapbouten in de vloer. Uitgangspunt is dat deze bouten in het verleden ook afgescheurd zijn. De reparatie-oplossing met dubbelplaten vertoont geen zichtbare gebreken.

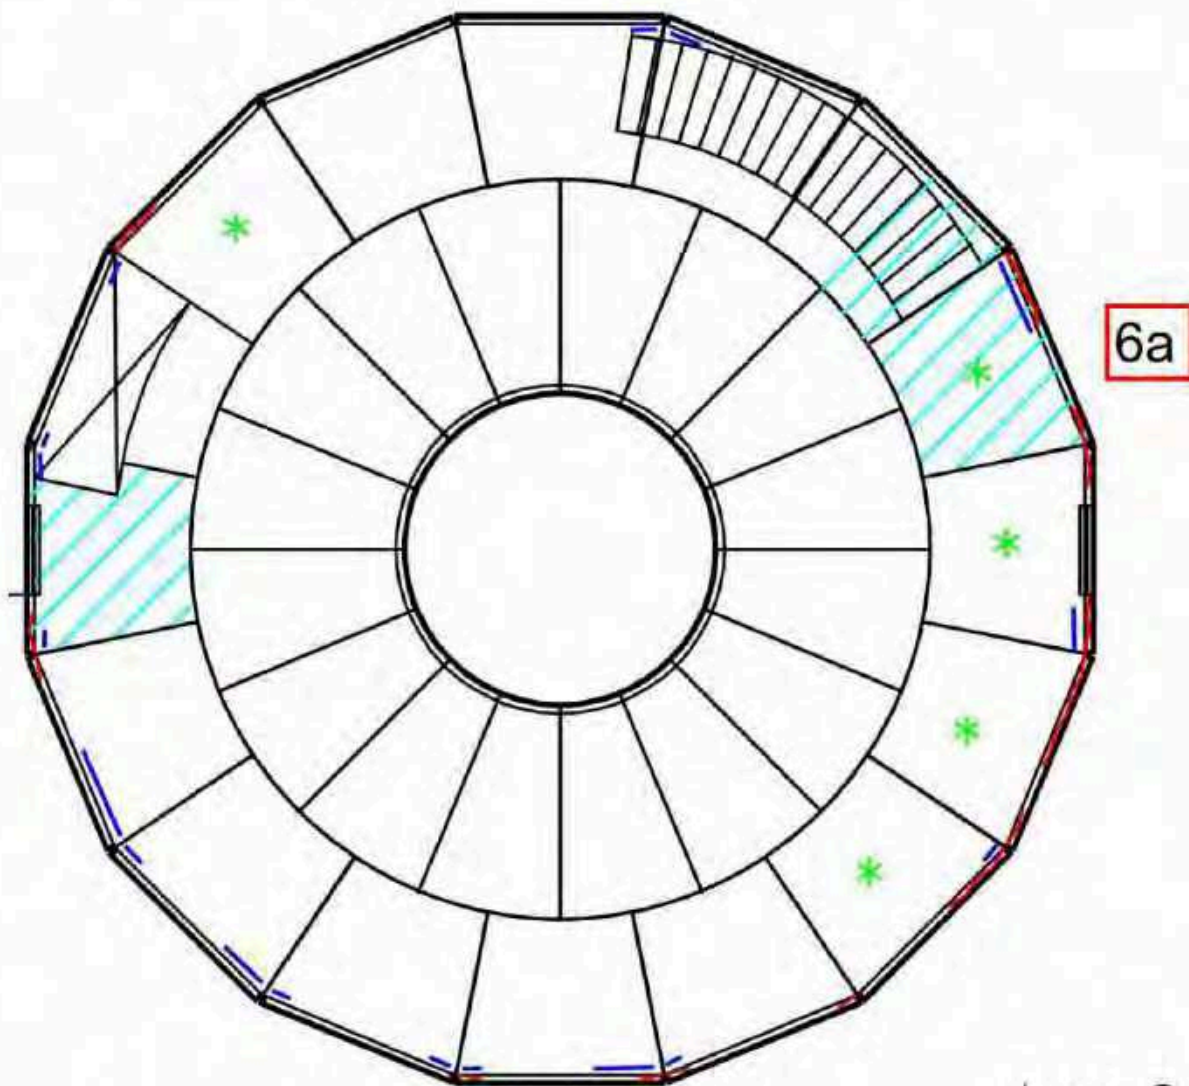
laag 6

- Niet geheel duidelijk is of de opname 2010 een onderaanzicht of bovenaanzicht vormt. Voor de nieuwe scheuren is aangenomen dat de tekeningen bovenaanzichten zijn.
- In de oorspronkelijke (2010) opname zijn scheuren rood gemarkeerd
- De nieuwe opname zijn scheuren als blauw gemarkeerd (dubbele blauw gemarkeerde lijnen betekent dat een dubbelplaat is toegepast waarbij de samenhang tussen wand en vloer hersteld is)
- Bij de nieuwe opname zijn scheuren die niet resulteren in falen van een bout niet geregistreerd. In werkelijkheid zijn er dus meer scheuren in de vloer.

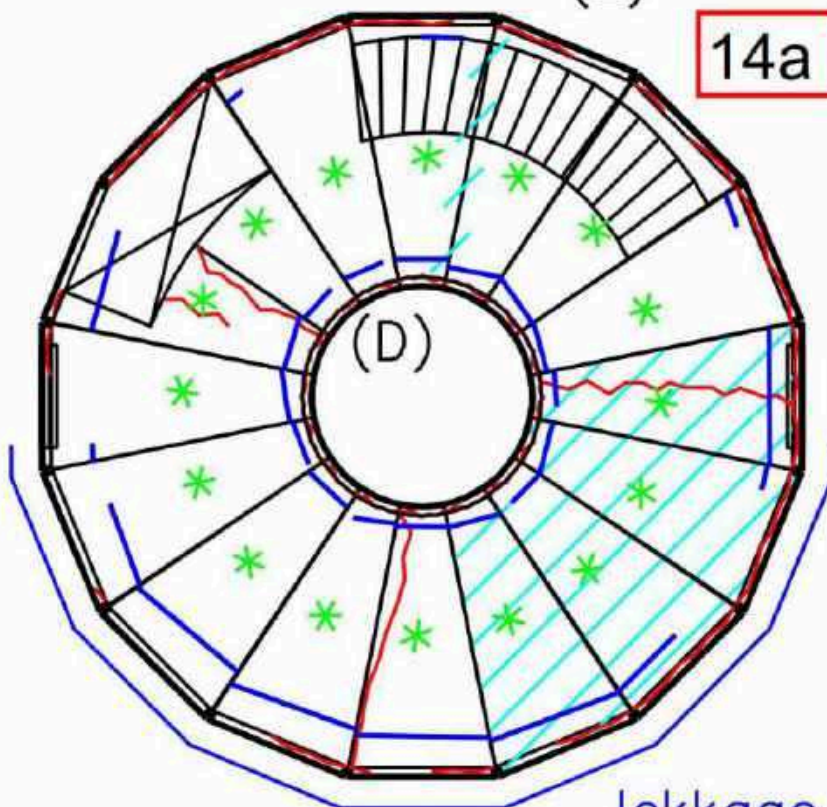
14a

lekkage alle lagen
vertikaal
