ONDERZOEKSRaad
VOOR VEILIGHEID

Viskotter zinkt door falend lenspompstelsel

Lessen uit het voorval met de UK-160
Riemda, 23 december 2020

Den Haag, mei 2022

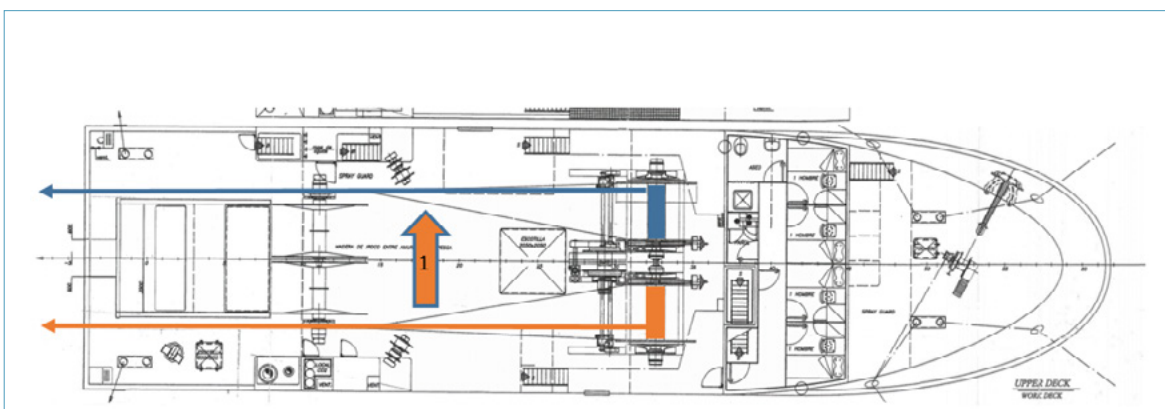
Ondanks het overpompen van de bunkers werd de slagzij over stuurboord juist groter. Hierop werd de beslissing genomen om als eerste stap de vislijn over bakboord te laten halen (in blauw op figuur 2) in plaats van over stuurboord (oranje). Dit zodat de trekkracht van het visnet niet meer op stuurboord maar over bakboord zou werken. Dit bracht echter geen verandering in de slagzij met zich mee.

Figuur 2: Bovenaanzicht hoofddek – Achterdekehandelingen stap 1 Oorspronkelijke configuratie in oranje, nieuwe configuratie in donkerblauw. (Bron: Maaskant Shipyards Stellendam / ILT)

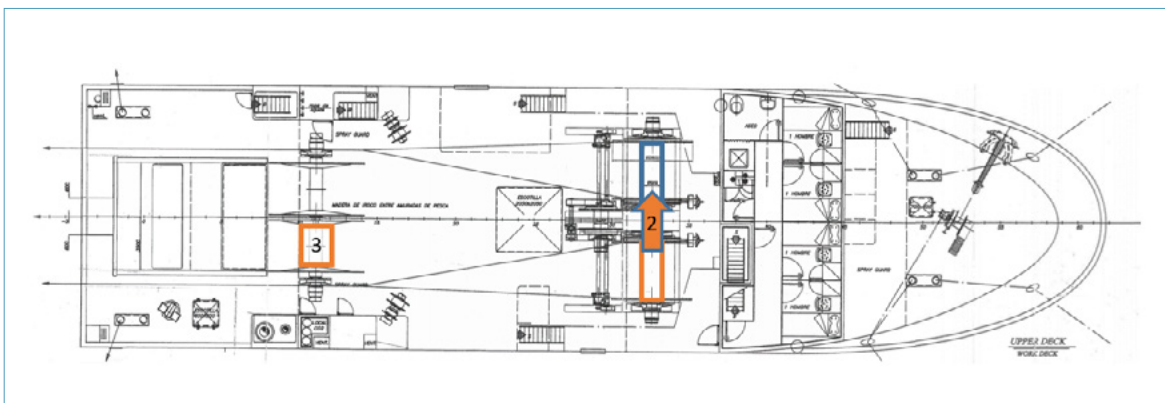
De bemanning besloot om de staaldraden van het reservevistuig dat op de stuurboord rol zat over te spoelen naar bakboord (zie stap 2 op figuur 3). Dit hielp ook niet om het schip recht te brengen. Tegen de tijd dat de draad overgespoeld was, had het schip een stuurboordslagzij van ongeveer 30 graden. Als laatste poging (zie stap 3 op figuur 3) om het schip naar bakboord te krijgen heeft de bemanning het stuurboordnet overboord gezet.

Figuur 3: Bovenaanzicht hoofddek – Achterdekhandelingen stap 2 & 3. (Bron: Maaskant Shipyards Stellendam / ILT)

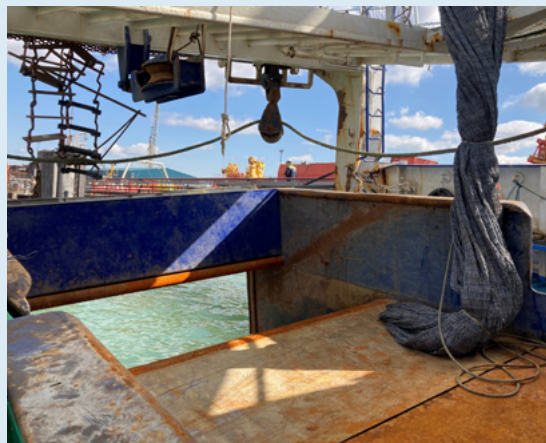
Het scheepsonwerp was gebaseerd op Spaanse methodieken waarbij het schip achteraan een *slipway* (schuin aflopende hekopening) had zoals te zien op figuur 8 en 9 en geen dichte achterkant. Door dit vlak wordt het binnenhalen van de netten vergemakkelijkt aangezien het niet over een staande hekwand gehesen hoeft te worden. De accommodatie was opgedeeld in een officieren- en matrozencompartiment. Het schip werd oorspronkelijk ingezet voor langere visperiodes waardoor het beginontwerp was ingericht met vriescellen en hierbij horende vriesinstallaties om de vis langer te kunnen bewaren. Onder de huidige eigenaar waren een deel van deze vriesvoorzieningen niet meer benodigd en werden na het invlaggingsproces uit het schip verwijderd. De compartimentering werd hierbij aangepast.

Figuur 9: Hekopening UK-160.
