ONDERZOEKSRaad
VOOR VEILIGHEID

Beknelling door sleepdraad met fatale afloop

Lessen uit het ongeval aan boord van de
sleepboot En Avant 7

Den Haag, november 2022

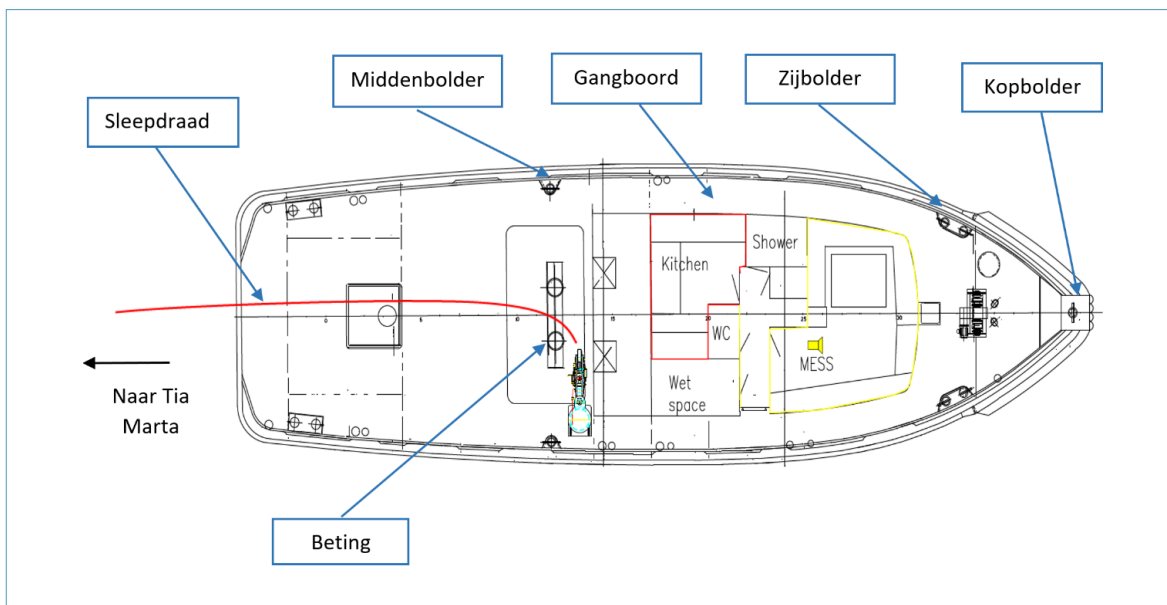
Beide bemanningsleden liepen daarbij verwondingen op. De matroos stond nabij het voordek en raakte met zijn hoofd bekneld tussen de sleepdraad en de opbouw. De stagiair stond in langsscheepse richting achter de matroos en raakte met zijn borst bekneld tussen de sleepdraad en de opbouw. Na het incident werd aan boord de sleepverbinding met de bulkcarrier direct verbroken en eerste hulp aan de matroos verleend. De sleepboot voer naar de kade waar de stagiair naar het ziekenhuis werden gebracht. De stagiair kon na ontslag uit het ziekenhuis thuis verder herstellen. De verwondingen van de matroos waren dusdanig ernstig dat hij ter plaatse overleed.

Figuur 5: Bovenaanzicht van de sleepboot. De opstelling van de sleepboot is symmetrisch, met uitzondering van de sleephaak die zich alleen aan één zijde bevindt (stuurboord).
