# Onderzoek oorzaak falen fundering Prinses Margriettunnel

Eindrapportage

<b>Opdrachtgever</b>	Rijkswaterstaat Grote Projecten en Onderhoud Gebouw Westraven
<b>Contactpersoon</b>	██████████
<b>Referenties</b>	offerte Deltares: 11209150-000-GEO-0003 dd. 21 maart 2023 en 11209150-000-GEO-0016 dd. 4 september 2023 opdrachtverlening Rijkswaterstaat: RWS-2023/37717 zonder datum
<b>Trefwoorden</b>	forensic engineering, verkeerstunnel, opdrijven constructie, veldonderzoek

<b>Versie</b>	1.0
<b>Datum</b>	29-09-2023
<b>Projectnummer</b>	11209150-004
<b>Document ID</b>	11209150-004-GEO-0026
<b>Pagina's</b>	63
<b>Classificatie</b>	
<b>Status</b>	definitief

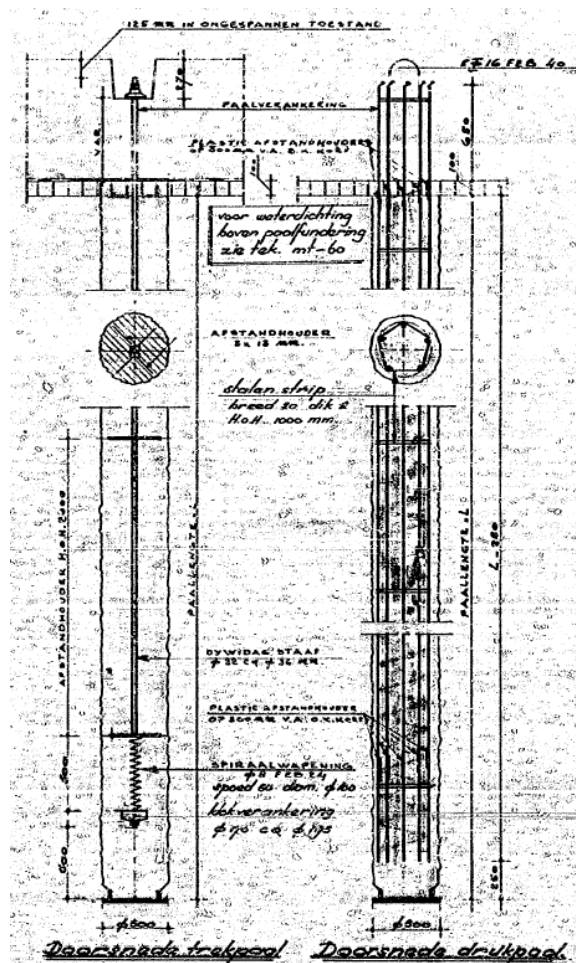
Figuur 3.5 Tekening trekpaal (links) en drukpaal (rechts).

De voorspanstaven in de trekpalen zijn Dywidagstaven. Teneinde aanhechting met het beton te voorkomen zijn die voorspanstaven omhuld met Densoband. Verder zijn de voorspanstaven voorzien van afstandhouders, met een hart-op-hart afstand van 2 m. De trekpalen met een voorspanstaaf  $\varnothing 32$  mm zijn in het bestek aangeduid als 45-tons trekpaal met een aanvangsvoorspanning van 55 ton (550 kN). De trekpalen met een voorspanstaaf  $\varnothing 36$  mm zijn in het bestek aangeduid als 60-tons trekpaal met een aanvangsvoorspanning van 70 ton (700 kN).

In het bestek en op de beschikbare constructietekeningen is geen informatie gegeven over de staalkwaliteit van de voorspanstaven. Vermoedelijk betreft het staalkwaliteit FeP 1030/1050.

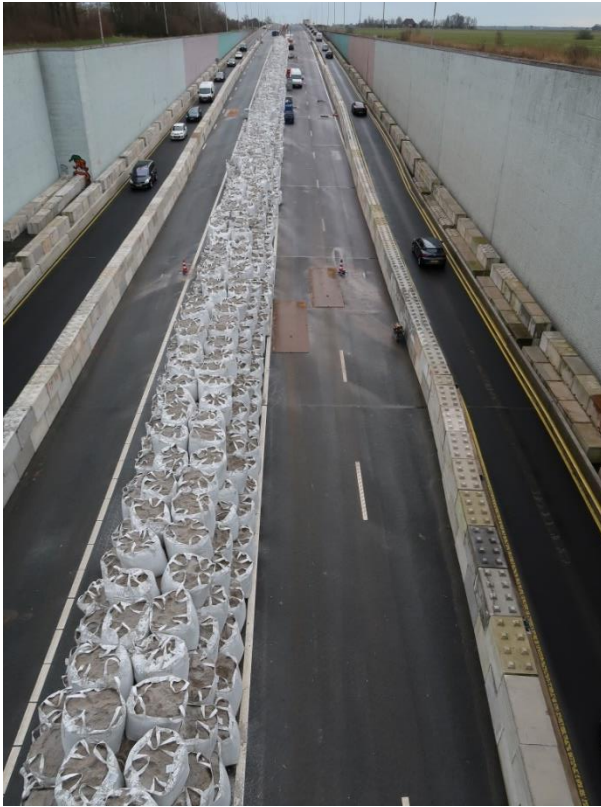
Direct na de calamiteit is de omhoog gekomen moot 26 voorzien van ballast, teneinde de moot weer terug te brengen in de oorspronkelijke positie en verdere schade te voorkomen. In aanvulling daarop zijn de overige moten met trekpalen preventief voorzien van ballast. Als gevolg van deze ballast waren delen van de beide toeritten niet bereikbaar voor onderzoek.

De situatie in de beide toeritten ten tijde van het onderzoek is weergegeven in Figuur 3.7, Figuur 3.8 en Figuur 3.9. Er is ballast aanwezig langs de wanden en op de middenberm. Zoals te zien is in Figuur 3.9 hebben de moten 25, 26 en 27 in toerit Noord veel meer ballast dan de overige moten.

*Figuur 3.7 Situatie ten tijde van het onderzoek – toerit zuid (gezien in zuidelijke richting).*

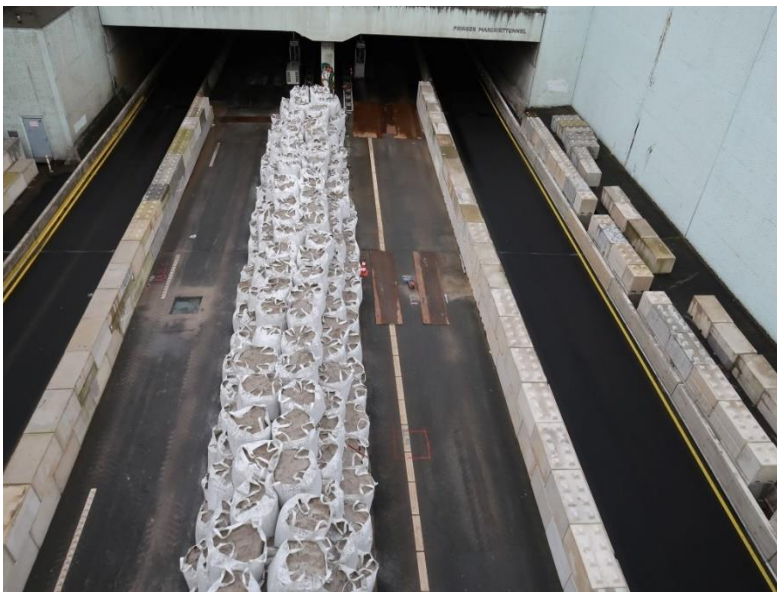
*Figuur 3.8 Situatie ten tijde van het onderzoek – toerit zuid (deel nabij tunnel).*

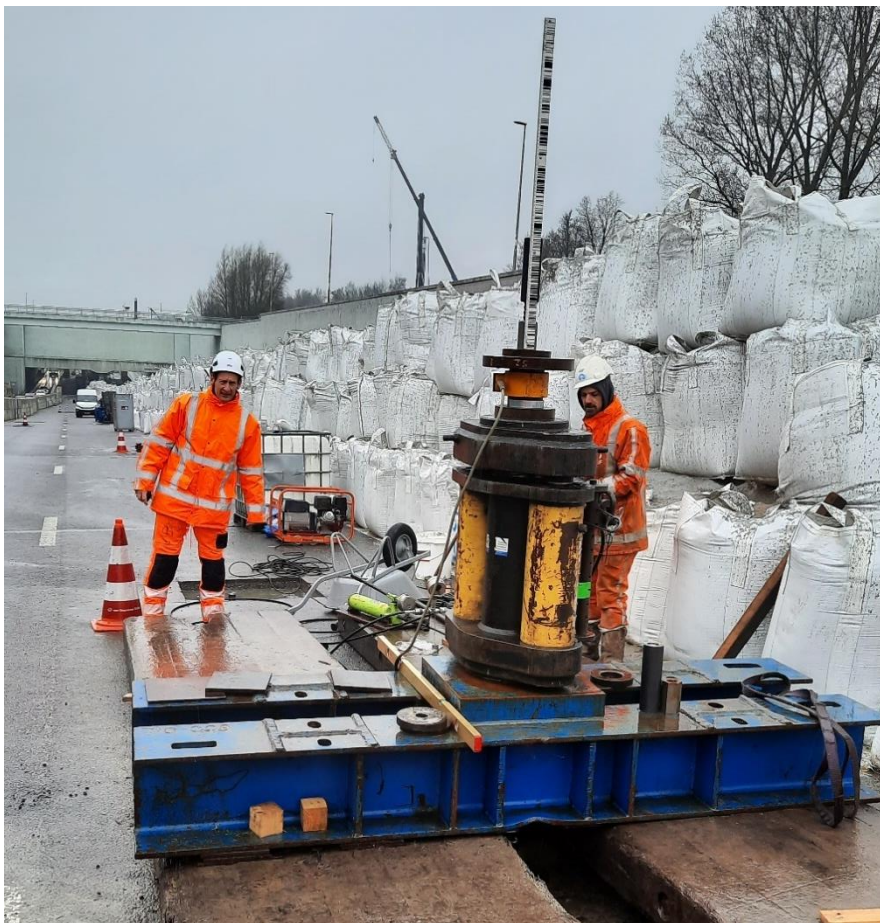
De tabel in Bijlage C.4 geeft de resultaten van alle uitgevoerde trekproeven. Deze tabel geeft de maximaal aangebrachte trekkracht en de voorspankracht in de voorspanstaven. De voorspankracht is een ingeschatte waarde, omdat de vervormingen niet continu zijn gemeten, maar stapsgewijs.

Op basis van deze resultaten wordt geconcludeerd dat alle onderzochte voorspanstaven nog onder voorspanning staan. De voorspanning over de 19 geteste palen was gemiddeld 629 kN met een standaard afwijking van 33 kN. Het is op basis van de meetresultaten niet aannemelijk dat de voorspanning in de voorspanstaven zo sterk is afgenomen dat er scheuren in de beton van de palen optreden.

*Figuur 4.3 Opstelling voor het testen van de aanwezige kracht in de voorspanstaaf.*

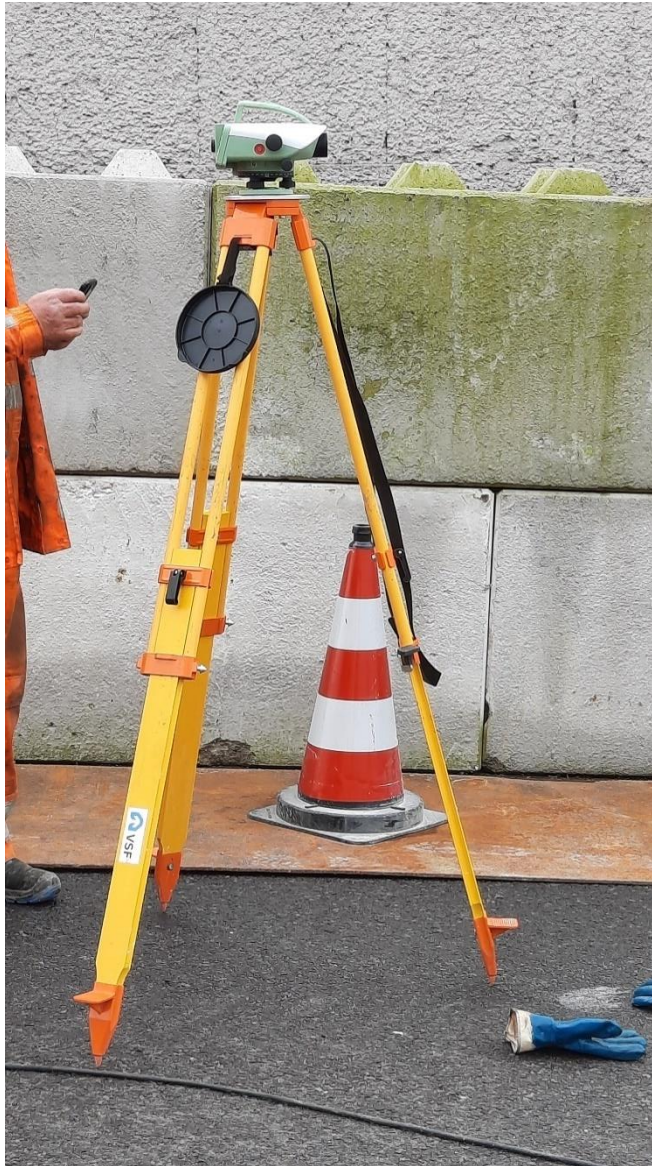
Figuur 4.4 Opname van de vervorming van de voorspanstaaf.

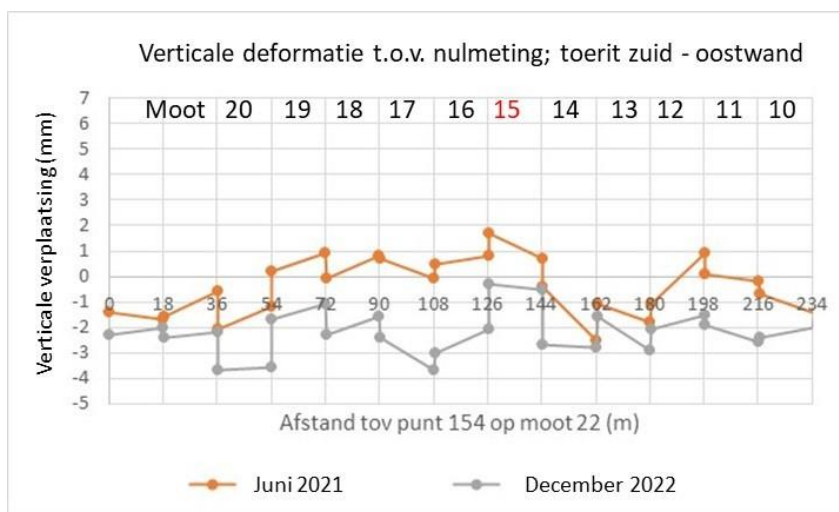
Figuur 5.4 Deformatiemetingen in verticale richting van toerit zuid – wand aan oostzijde.

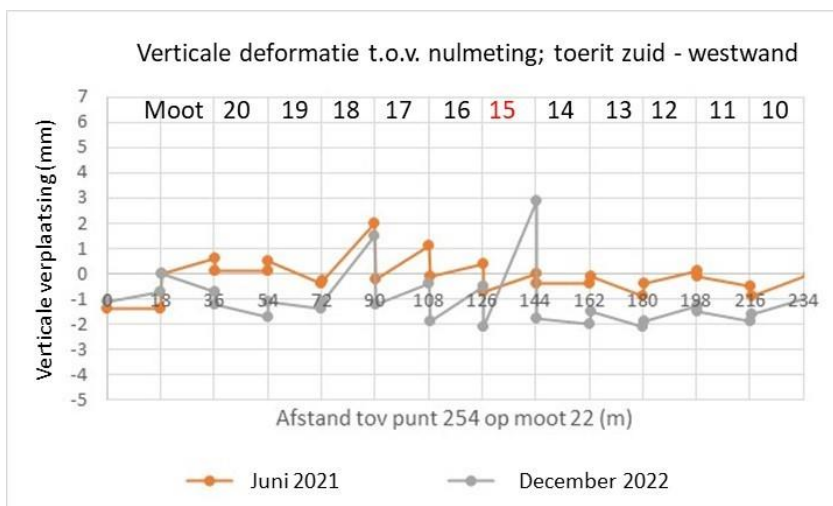
Figuur 5.5 Deformatiemetingen in verticale richting van toerit zuid – wand aan westzijde.

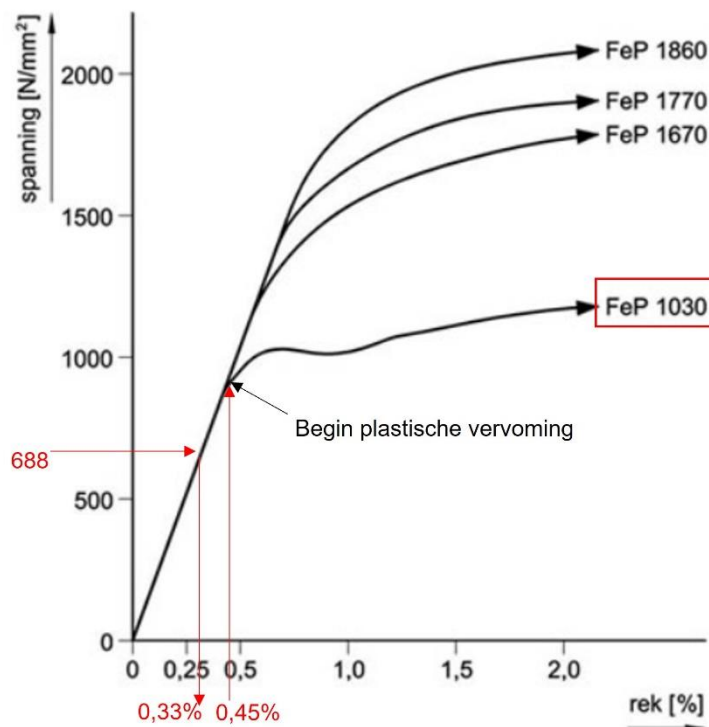
Figuur 5.7 Schematische weergave van het spanning-rek-diagram van voorspanstaal [10].

- Bij een verder toenemende belasting ontstaat eerst een elastische verlenging van de voorspanstaven en vervolgens een plastische verlenging, alvorens de voorspanstaaf bezwijkt. Uit Figuur 5.7 volgt dat de elastische verlenging van het voorspanstaaf (kwaliteit FeP 1030 dat goed vergelijkbaar is met kwaliteit FeP 1050), vanaf de verlenging door de voorspanning (0,33%) tot aan het begin van de plastische vervorming (circa 0,45%) 0,12% bedraagt. Bij een staaflengte van circa 10 m (moot 15 en 26) komt dit overeen met een verlenging van de voorspanstaaf van 12 mm. Dat betreft dus een verlenging die alleen is berekend op basis van een elastische verlenging van de voorspanstaaf, zonder rekening te houden met een plastische verlenging. In werkelijkheid is de vervormingscapaciteit dus beduidend groter.

Op basis van het voorgaande wordt geconcludeerd dat de vervormingscapaciteit van de verbinding van een trekpaal met de vloer beduidend groter is dan 12 mm, alvorens de verbinding constructief bezwijkt. Omdat het begin van het bezwijken bij de moten 15 en 26 is opgetreden bij een verticale verplaatsing die beduidend minder is dan 12 mm, namelijk circa 4-5 mm, is het zeer onwaarschijnlijk dat de palen, constructief gezien, zijn overbelast.
