Feitenrelaas falen overlaat Bosscherveld

Oorzakelijk onderzoek

Opdrachtgever	Rijkswaterstaat Zuid-Nederland District Limburg, hoofdkantoor Maastricht
Contactpersoon	Dhr. [REDACTED]
Referenties	Overlaat, stuw, Maas
Trefwoorden	Overlaat Bosscherveld, stuw, faalmechanismen, hydrodynamica, geotechniek, waterbouw, oorzakelijk onderzoek

Versie	1.0
Datum	16-07-2024
Projectnummer	11210464-000
Document ID	11210464-000-HYE-0002
Pagina's	76
Classificatie	
Status	definitief

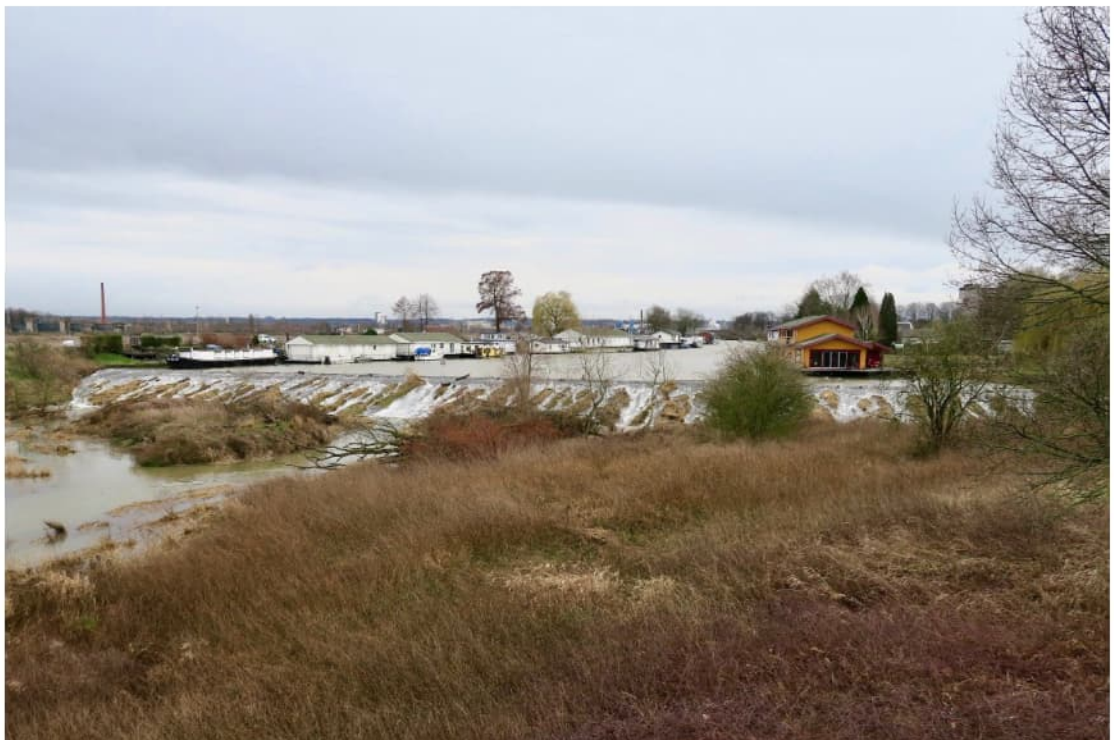
Figuur 2.11 Foto van de overlaat op 13 februari 2020.

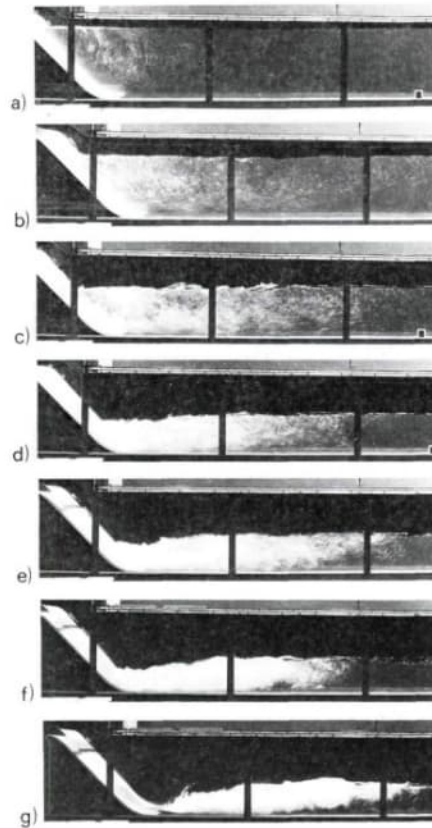
Bij lage benedenstroomse waterstanden worden de hoogste snelheden gevonden vlak aan de teen van het benedenstroomse talud (omzetting van potentiële energie naar kinetische energie, zie situatie (g) in figuur 3.12). Het tegengestelde gebeurt bij een hoge benedenstroomse waterstand: in dit geval zijn de hoogste snelheden langs het talud te verwachten, verder van de bodem af en dicht bij de kruin van de overlaat (zie situatie (a) in figuur 3.12). Hierbij speelt ook mee dat een hogere benedenstroomse waterstand gepaard gaat met een hogere afvoer over de overlaat: het verval wordt kleiner, maar het debiet wordt

Figuur 3.12 Effect van de benedenstroomse waterstand op de positie van de watersprong voor een constant debiet ([redacted] (1988) B-jump in sloping channel, *Journal of Hydraulic Research*, 26:5, 539-558, DOI: 10.1080/00221688809499192)

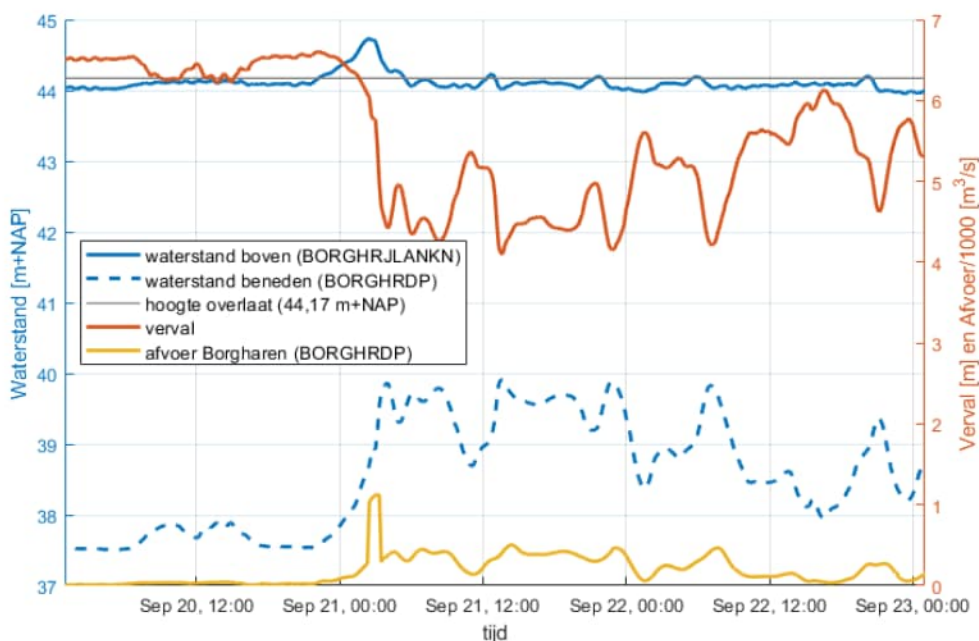
Door een gerapporteerde ommissie in de bediening van stuw Borgharen ontstond op 21 september een hele korte piek in de afvoer op de Maas bij de stuw, zie Figuur 4.1. De bovenstroomse waterstand liep daarbij op tot 44,4 m+NAP, terwijl de benedenstroomse waterstand slechts 39,9 m+NAP was. Dit leverde een verval over de overlaat op van 4,5 meter. Hierbij stond er geen water aan de teen van de overlaat. Aangezien dit in september plaatsvond, stond de klep op de overlaat nog omhoog (44,17 m+NAP).

Figuur 4.1 Waterstandsverloop boven- en benedenstrooms van Borgharen (linker y-as), verval (boven – beneden) en afvoer/1000 bij Borgharen (rechter y-as) in september 2014.

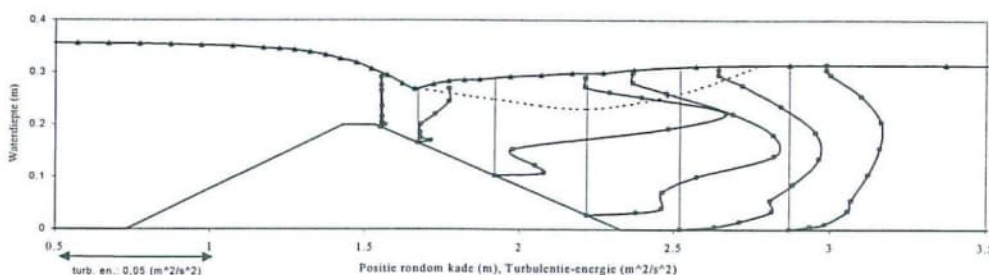
Naast hoge snelheden zijn er ook hoge snelheidsfluctuaties. De hoogste snelheidsfluctuaties vinden in dit geval plaats op de locatie van de watersprong (zie boven en figuur 5.1). De totale hydraulische belasting is een combinatie van snelheden, snelheidsfluctuaties en (daarmee samenhangend) drukfluctuaties (zie paragraaf 3.4).

Figuur 5.1 Gemeten snelheids- en turbulentie-profielen (relatief hoge benedenstroomse waterstand).

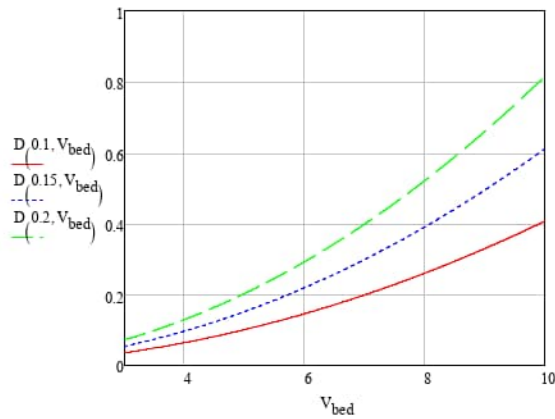
De stroomsnelheid die opgetreden is bij recente schades is mogelijkwijs in de orde van 8 m/s geweest. Dat zou betekenen, zie ook Figuur 5.3, uitgaande van een liftcoëfficiënt van 0,15 dat de bekleding minimaal 0,4 m dik moet zijn om deze statische overdruk te kunnen weerstaan. Hoe dik de bekleding precies is geweest, is op dit moment niet bekend, maar uitgaand van de foto's in hoofdstuk 4 lijkt deze minder dan 0,4 m te zijn.

Figuur 5.3: Minimale dikte bekleding als functie van stroomsnelheid

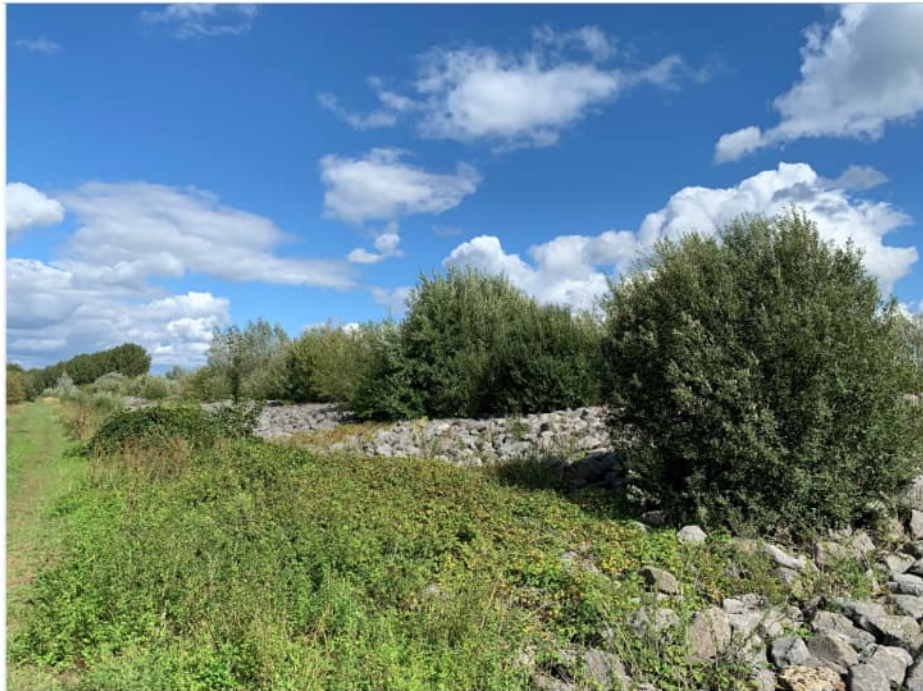
Figuur 6.13 Foto van de instroomdrempel van de noordelijke inlaat van Lateraal-kanaal west (benedenstroomse zijde). Datum onbekend.

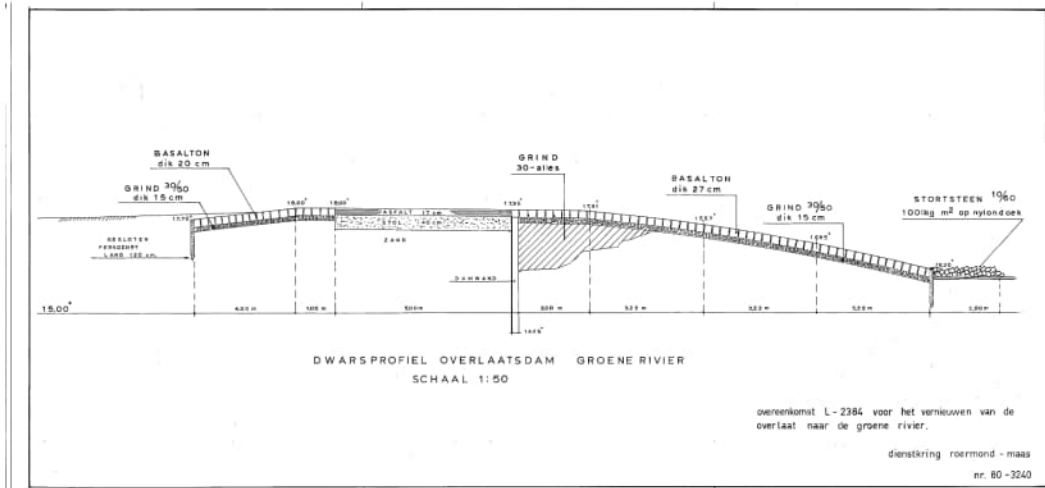
De overlaat De Weerd/Groene Rivier Roermond (zie Figuur 6.15) is aangelegd iets ten noordoosten van Roermond (zie Figuur 6.10) en vormt tijdens hoogwater (ca. 1750 m³/s) de verbinding tussen de Noorderplas, via de Groene Rivier (en beneden toeleidingskanaal sluis Roermond) naar het Lateraalkanaal en uiteindelijk de Maas. De dam heeft in de jaren 80 tijdens hoogwater ook een keer flinke schade opgelopen, maar daarna nooit meer. Net als in de herziene situatie bij Linne bestaat de overlaat uit een geleidelijke overgang in helling van de kruin naar het afwaartse talud (zie Figuur 6.16).

Figuur 6.16 Dwarsprofiel van Overlaat Groene rivier Roermond (water stroomt van links naar rechts).

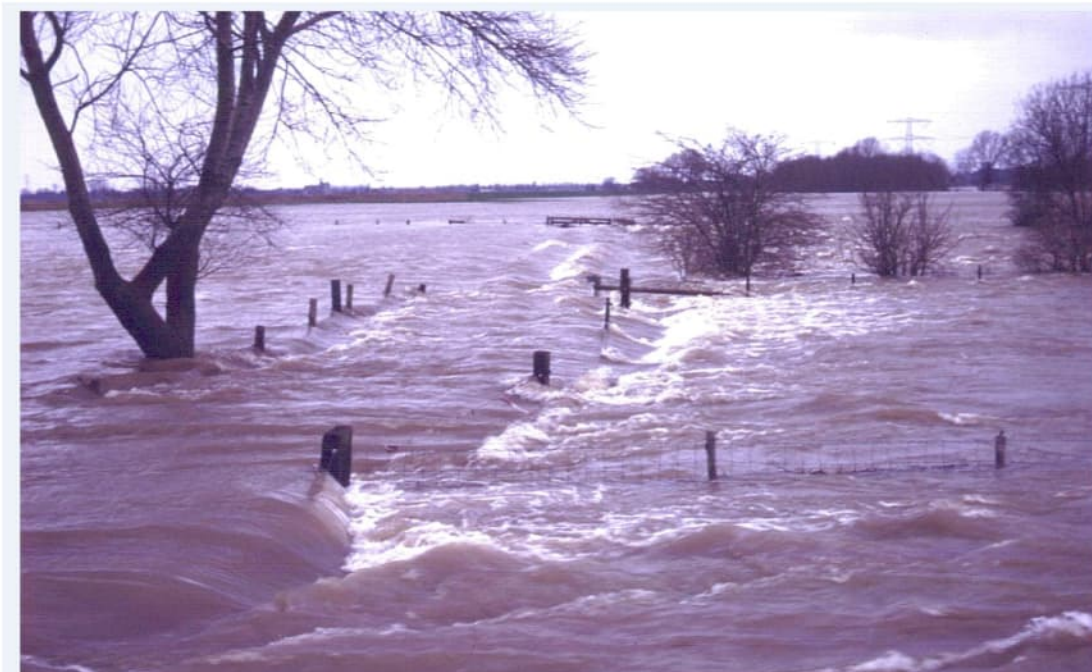
Figuur 6.18 Stroming tijdens hoogwater januari 2003 bij overlaat Contelmo.
