## **24-Uurs rapportage Botsing trein - trein te Amsterdam Singelgracht d.d. 21 april 2012**

Van ProRail Regio Randstad Noord / VMJB

Datum 22-4-2012

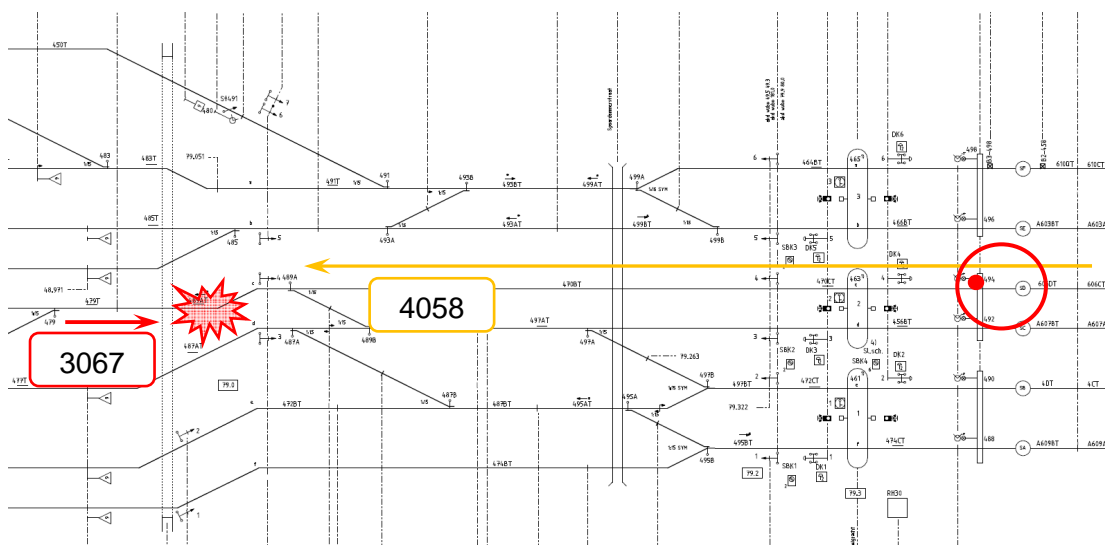
Zaaknummer incident:	n.n.b.	Classificatie:	<b>ROOD</b>
<b>ALGEMENE GEGEVENS INCIDENT</b>			
Datum/tijd voorval:	21 april 2012 / 18:23 uur	Personeel infrazijde:	n.v.t.
Plaats voorval:	Nabij wissel 489A	Personeel vervoerder:	Gewonde machinisten
Materieelnummer(s):	Treinnr. 3067 en 4058	Reizigers:	123 gewonde reizigers
Vervoerder:	NSR	Letsel:	Ja van licht tot zwaar gewond.
Type trein (G, P, Werk)	Reizigers resp. VIRM6 en SLT6	GEO-code infra:	525
Schade materieel:	Groot	Schade infra :	Aanzienlijk
