Demo Alcoholslot

Onderzoeksresultaten

projectnr. 181013
revisie 05
Oktober 2008

Ministerie van Verkeer en Waterstaat
Postbus 20901
2500 EX Den Haag

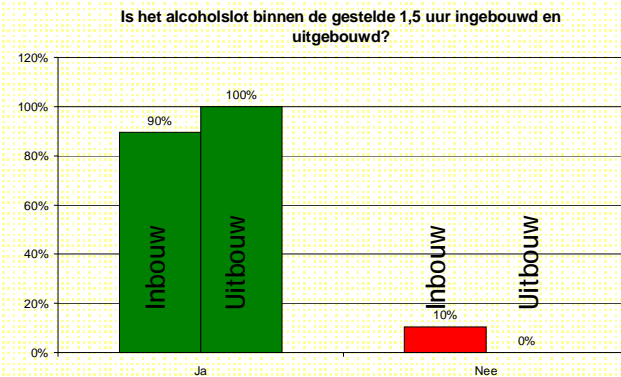
De meeste deelnemers geven aan dat de inbouw binnen de 1,5 uur is gelukt. Mogelijke oorzaak van het overschrijden van de 1,5 uur is dat de voorbereiding van de inbouw tijd kost waardoor 1,5 uur moeilijk haalbaar is. De extra tijd verschilt sterk, van 15 minuten tot 1,5 uur extra. De uitbouw tijd is bij alle deelnemers gehaald.

- Rekening houdend met de 'inleestijd' van de apparatuur, de voorbereiding van de inbouwplek in de auto en de voorbereidingen als het geven van uitleg, programma's op pc zetten, afspraken maken en verzetten, etc., blijft 1,5 uur voor de inbouw in de demo krap. Monteurs geven overigens wel aan dat de 1,5 uur na gewenning haalbaar is.

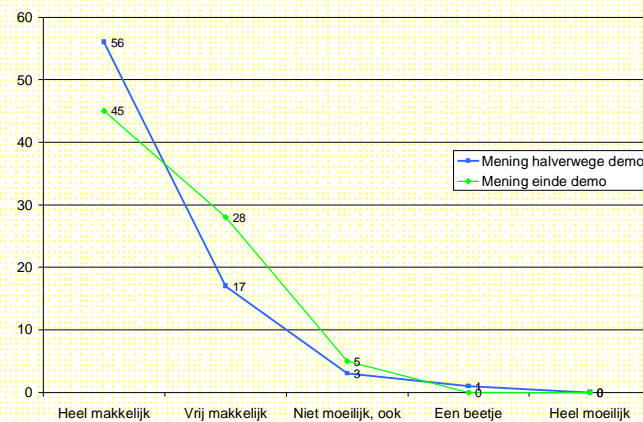
Hoe vond u het slot in het gebruik?

Positief bij de tweede enquête is dat niemand het slot als 'een beetje moeilijk' of 'heel moeilijk' in gebruik heeft ervaren. Daarnaast blijkt dat deelnemers gewend raken aan het slot of geen problemen ondervinden als andere instellingen worden gebruikt: de ervaringen blijven positief.

Dat het antwoord 'heel makkelijk' bij het einde van de demo minder is genoemd lijkt niet het gevolg van de gewijzigde gebruikersinstellingen (zie pagina 11), want ook de groep waarbij geen wijzigingen hebben plaatsgevonden geeft aan het einde van de demo vaker 'vrij makkelijk' aan als halverwege de demo. Nadat het 'nieuwe' er af is, lijkt men de ervaringen wat kritischer weer te geven.

- Het gebruik van het slot wordt door vrijwel iedereen als makkelijk beschouwd. Van de deelnemers die aangeven dat het slot niet makkelijk in het gebruik is, is als reden gemeld dat 'de auto onbetrouwbaar' werd, dat de 'noodknop (voor de overridefunctie van het alcoholslot) te dicht bij andere knoppen is gesitueerd', dat de blaaspijp vol vocht kwam te zitten en dat het blazen zelf lastig is (alle 1 keer genoemd).

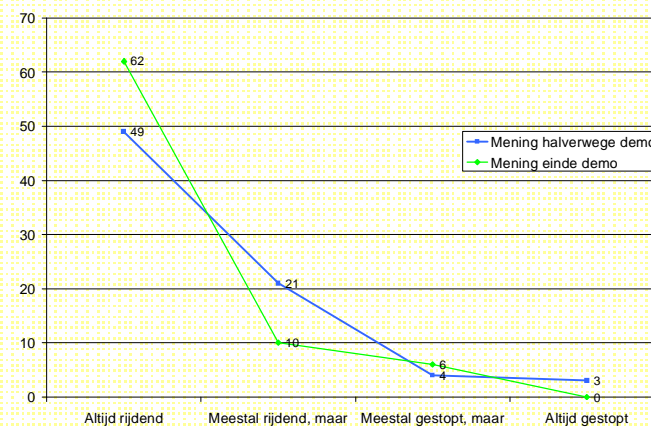
Hoe heeft u de herhalingsblaastesten uitgevoerd?

De herhalingsblaastesten worden door het merendeel van de deelnemers al rijdend uitgevoerd. Dit blijkt met name uit de tweede enquête, als de deelnemers zijn gewend aan het slot voeren zij vrijwel allemaal de test al rijdende uit.

- De herhalingsblaastesten worden dan ook in bijna alle gevallen rijdend uitgevoerd.
- Ongeveer 10% van de deelnemers heeft de herhalingsblaastest wel eens als onveilig ervaren. Met name het (aanhoudende) geluid van de oproep voor de herhalingsblaastest lijkt er toe te leiden dat deelnemers zich gedwongen voelen direct te blazen, ondanks dat ze tijd genoeg hebben een veilig moment te kiezen.

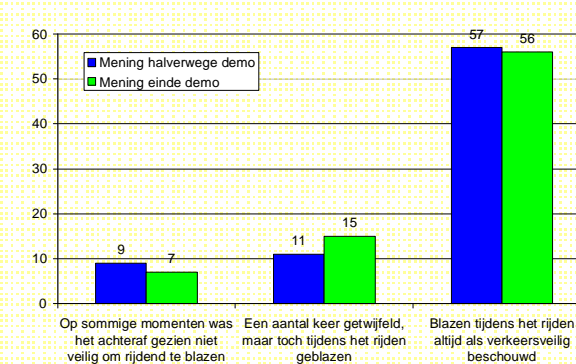
Heeft u het doen van de herhalingsblaastest wel eens als onveilig beschouwd?

De herhalingsblaastesten zijn door ongeveer 10% van de deelnemers wel eens als 'onveilig' ervaren. Slechts 1 deelnemer heeft een naar haar mening gevaarlijke situatie meegemaakt: na het blazen keek de deelnemer op en zag dat het verkeer 'plots' stil stond. Dit heeft overigens verder geen gevolgen in het verkeer gehad. Voor het blazen hoeft de automobilist overigens zijn blik niet van de weg af te wenden.

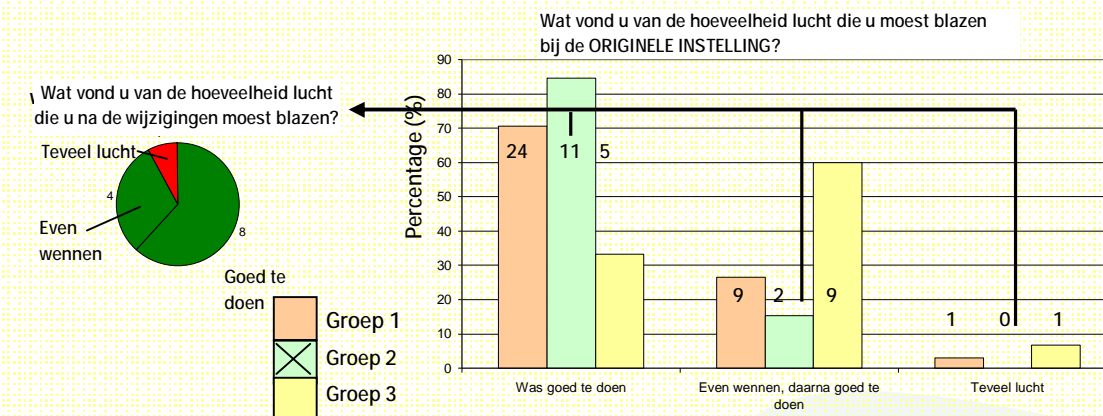
De hoeveelheid lucht is door 2 van de 62 deelnemers als negatief ervaren. Het betroffen 2 vrouwen in de leeftijd tussen 18 en 34 jaar. Opvallend is dat de deelnemers die halverwege de demo meer lucht hebben moeten blazen, positiever zijn dan deelnemers van de andere 2 groepen. Zelfs bij het verhogen van de luchthoeveelheid is deze groep nog relatief positief.
