**Vervolgonderzoek Geluid Binnenvaartschepen
Eindrapport - definitief**

Datum 31 maart 2015
Referentie 20140720-06

Opdrachtgever Ministerie van Infrastructuur en Milieu
Plesmanweg 1-6
2597 JG DEN HAAG
Telefoon 070 456 1028
Telefax 070 456 1694

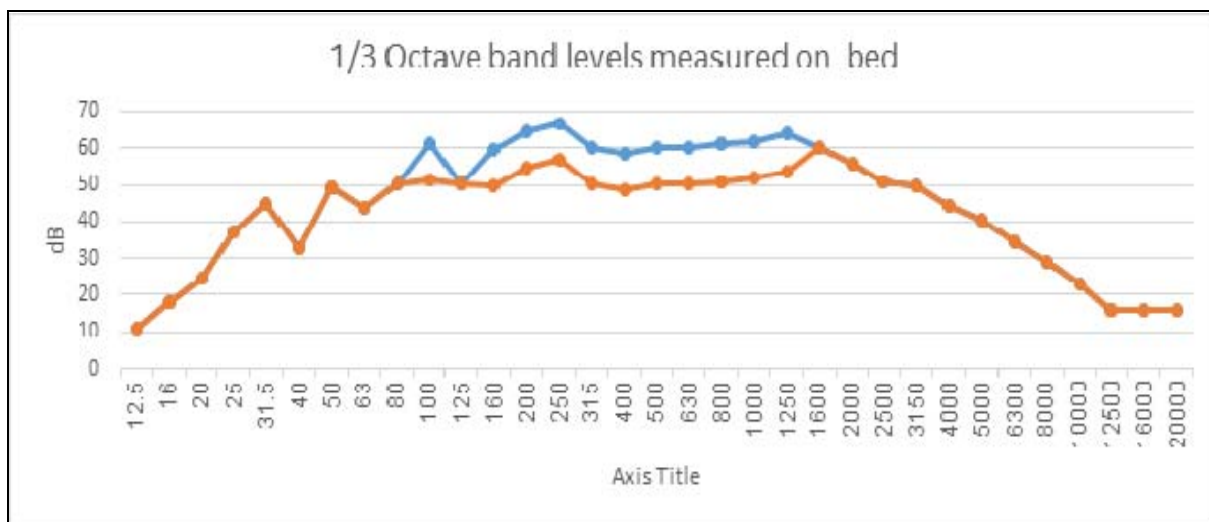
Figuur 4.4.4: mogelijk effect antigeluid systeem "quiet bubble".

Silentium heeft op basis van de meetresultaten op de Melvin een eerste inschatting gemaakt van de mogelijk te behalen geluidreductie. Figuur 4.4 geeft het resultaat. De blauwe lijn geeft het geluidniveau per tertsuband zoals het is gemeten. De oranje lijn geeft het geluidniveau inclusief antigeluid systeem. De reductie bedraagt circa 6 dB(A).

In figuur 4.4. is te zien dat het systeem effectief is voor de frequenties tussen 80 en 1250 Hz. De motorfrequentie en haar harmonischen bevinden zich in dit gebied. Binnen deze frequenties is de verbetering zo'n 10 dB. Het geluidreducerend effect is beperkt bij de lagere frequenties als gevolg van de afmetingen van de speakers. Door grotere speakers te gebruiken, kunnen lagere frequenties beter worden gereduceerd maar het effect op het totale geluidniveau zal relatief beperkt zijn omdat de lage frequenties niet maatgevend zijn ten opzichte van de hogere frequenties.

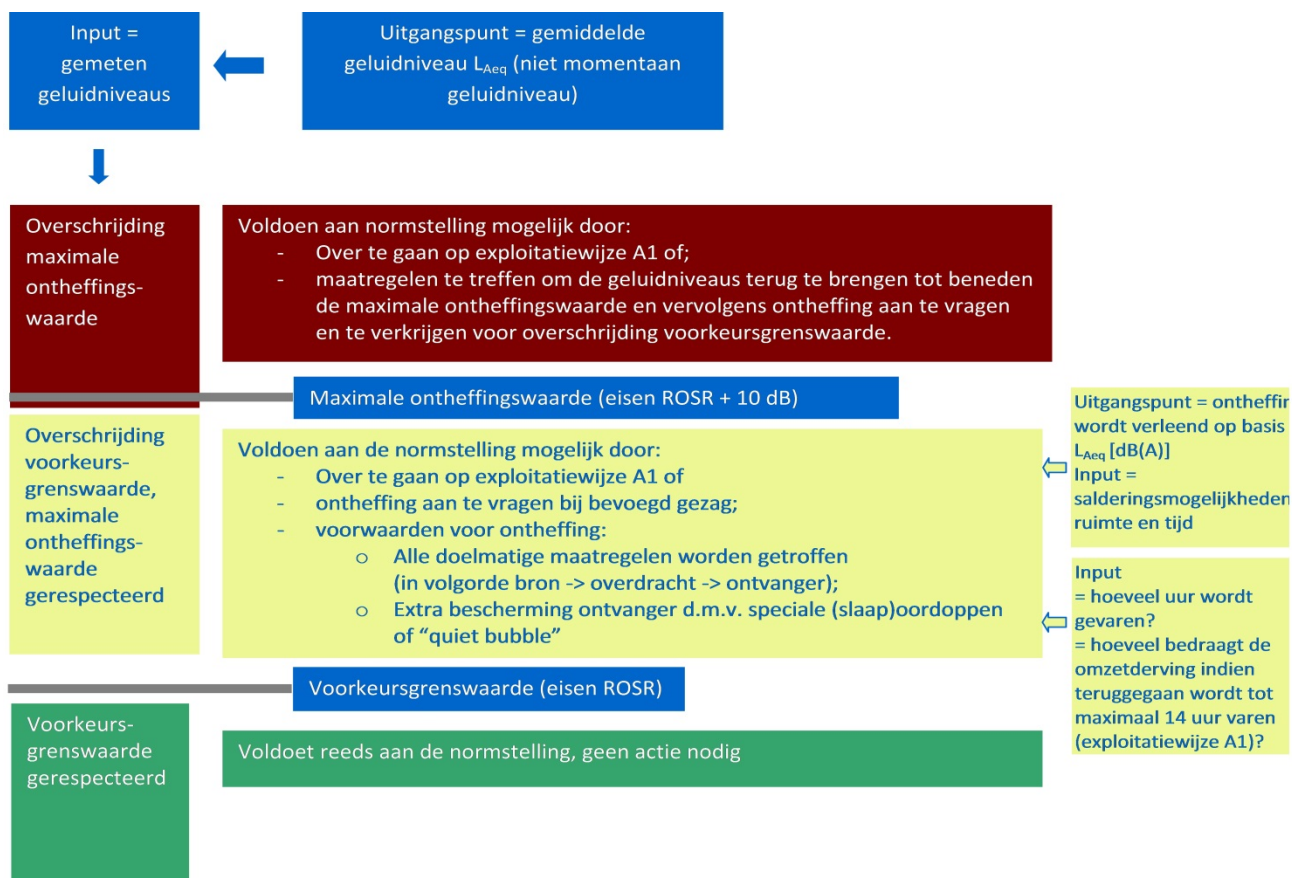
Figuur 5.1: systematiek ontheffing

In dit geval betekent dat het doelmatigheids criterium in eerste instantie niet van toepassing is omdat het niet mogelijk is ontheffing te krijgen voor geluidniveaus boven de maximale ontheffingswaarde. Na het treffen van een maatregel (doelmatig of niet) is het geluidniveau lager dan de maximale ontheffingswaarde. Vanaf dan komt men terecht in de 'gele zone' in figuur 5.1 en zijn bijgevolg de stappen uit scenario 2 te nemen. Er dient te worden onderzocht of er nog doelmatige maatregelen mogelijk zijn om het geluidniveau verder te verlagen. Tenslotte kan, indien verder geen doelmatige maatregelen meer mogelijk zijn, een ontheffingsaanvraag worden voorbereid.

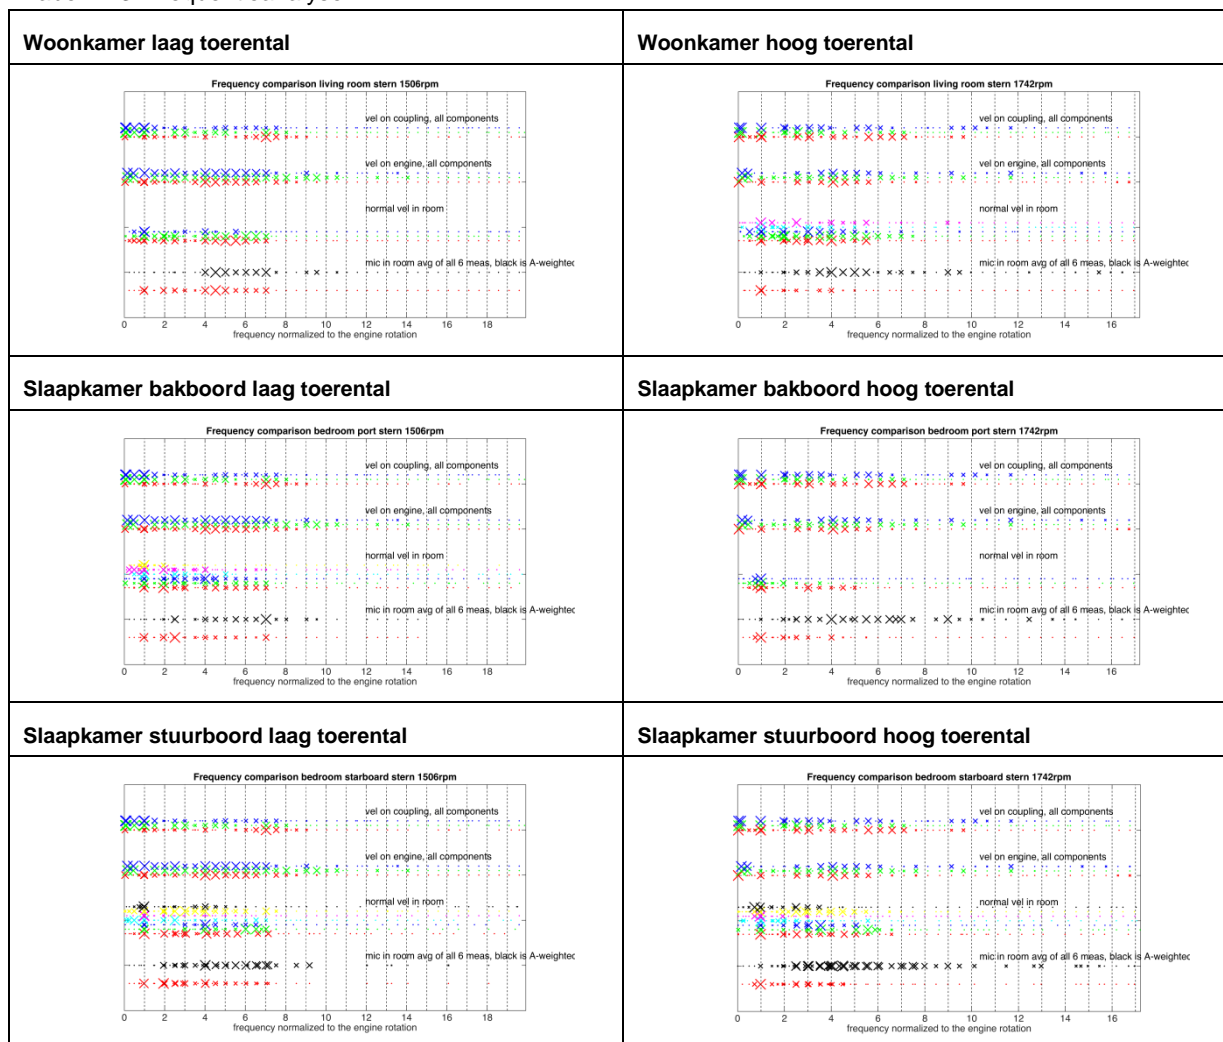
Tabel VI.3: Frequentieanalyse

In deze figuren kunnen we zien wat de bron is van deze pieken. Typische bronnen zijn de motordraaifrequentie en harmonischen hiervan. Een enkele cilinder heeft een ontsteekfrequentie van de helft van de omwentelingsfrequentie vanwege het 4-tact principe. Voor 8 cilinders is de totale ontsteekfrequentie hierdoor 4 maal de omwentelingsfrequentie. De reductiekast heeft een reductieoverbrenging van 4.13 en een 4 bladige schroef. De onderste rij in zwart is het A-gewogen microfoon signaal. Voor de kamers kunnen we zien dat er pieken zijn te vinden die overeenkomen met harmonischen van het motortoerental (--), maar ook die overeenkomen met de schroef. Hiermee kunnen we het pad vinden van bron naar kamer en vervolgens naar geluid voor de pieken. Let hierbij op dat vanwege de reductie van 4.13 in combinatie met een 4 bladige schroef het in het algemeen lastig is om de bronnen uit elkaar te houden, maar dat het desondanks in de figuren gelukt is een duidelijk onderscheid aan te geven.

Er bevinden zich in de woonkamer voor lage toerentallen veel microfoonpieken tussen de 4^e en 7^e orde van de motor. Er is een verband te zien met de pieken van de motor. De 1^e orde van de motor is als sterkste terug te zien in de pieken in de kamer voor lage toerentallen. Voor hoge toerentallen is de 1^e orde piek afkomstig van de keerkoppeling en niet van de motor. Deze piek zorgt voor grote pieken in de kamer. Dit is een bevestiging van het beeld van de piekanalyse. Ook de 3^e orde pieken in de kamers zijn afkomstig van de keerkoppeling, en niet van de motor. De pieken van de ontvangruimte rond de 4^e en 5^e orde laten wel een sterk verband zien met de motor.

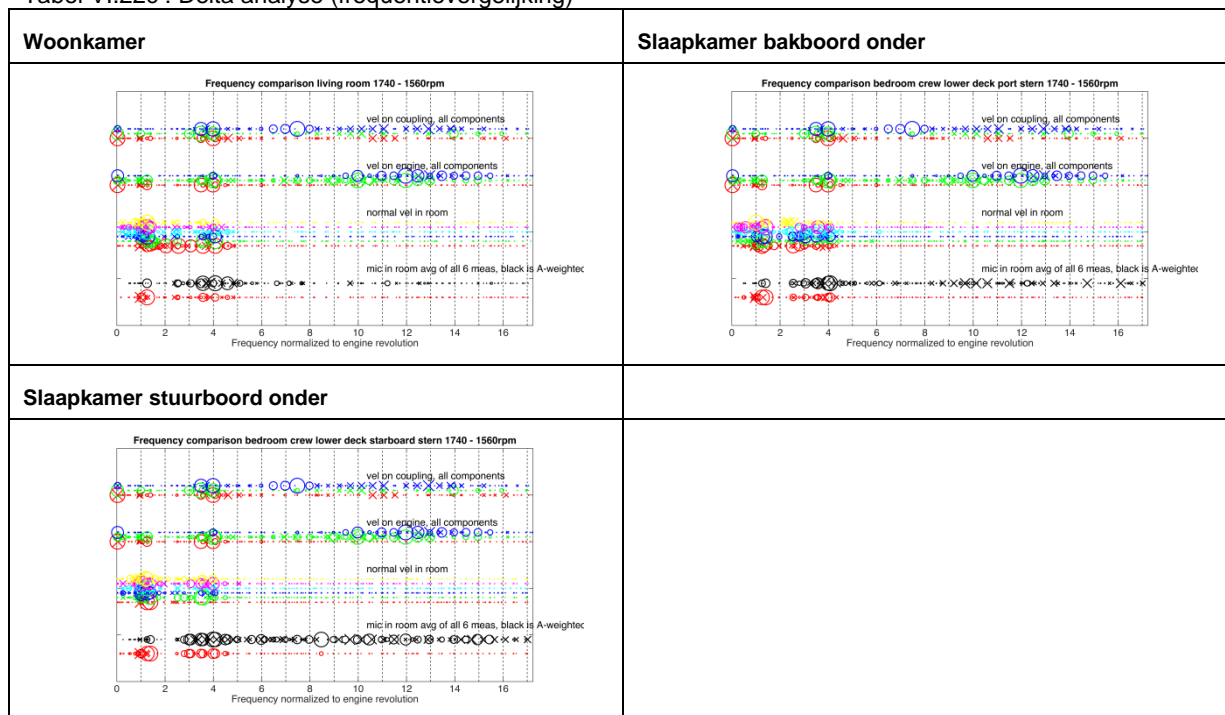
Tabel VI.22c : Delta analyse (frequentievergelijking)

Uit de delta analyses is geen extra informatie naar voren gekomen.

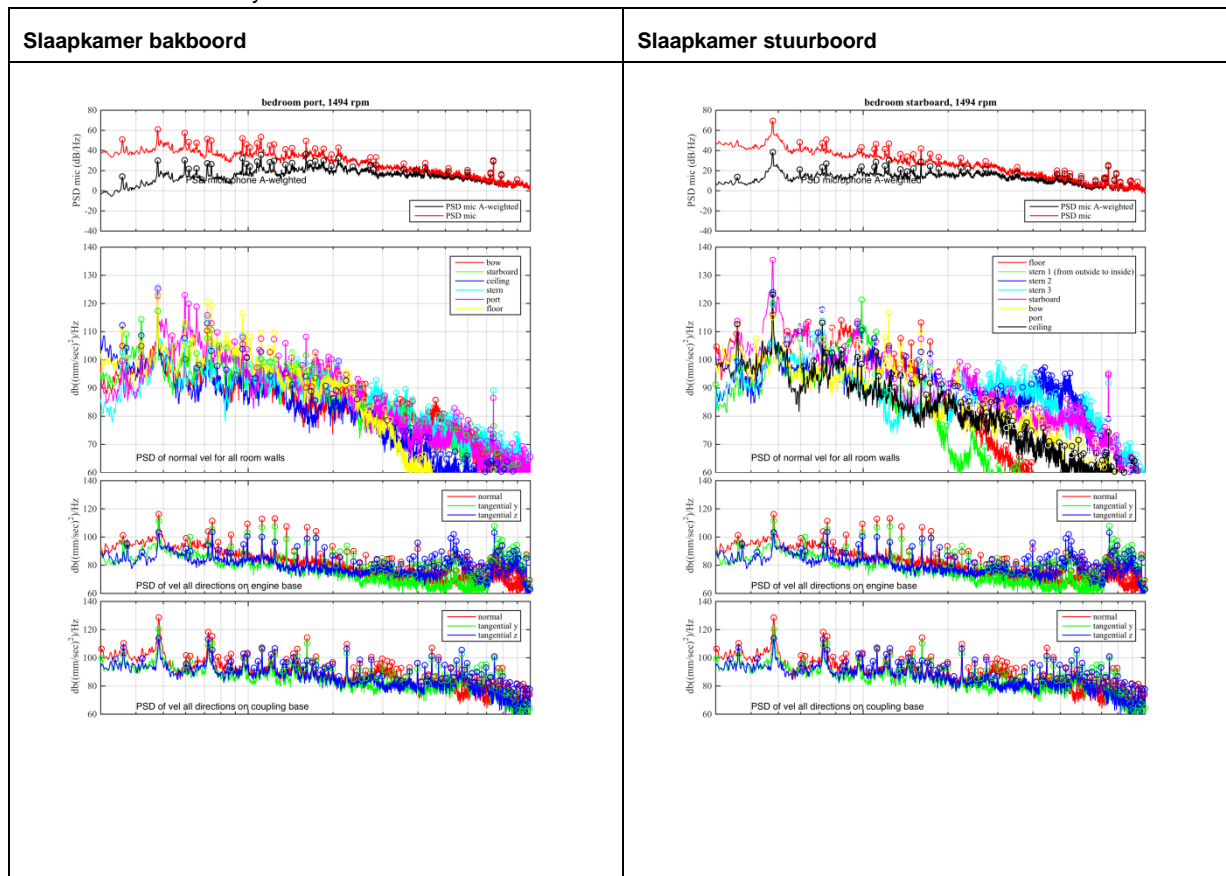
Tabel VI.31: Piekanalyse

Wat opvalt is de relatief grote piek voor de 2^e orde motor rond 50 Hz op de stuurboordwand van de stuurboordslaapkamer. Dit is ook terug te vinden in het geluidssignaal en de reden dat de stuurboord slaapkamer een hoog geluidsniveau heeft in de lagere octaafbanden.
