**Verkenning milieueffecten  
rubbergranulaat bij kunstgrasvelden**

RIVM Briefrapport 2018-0072  
A.J. Verschoor | C.W.M. Bodar | R.A. Baumann

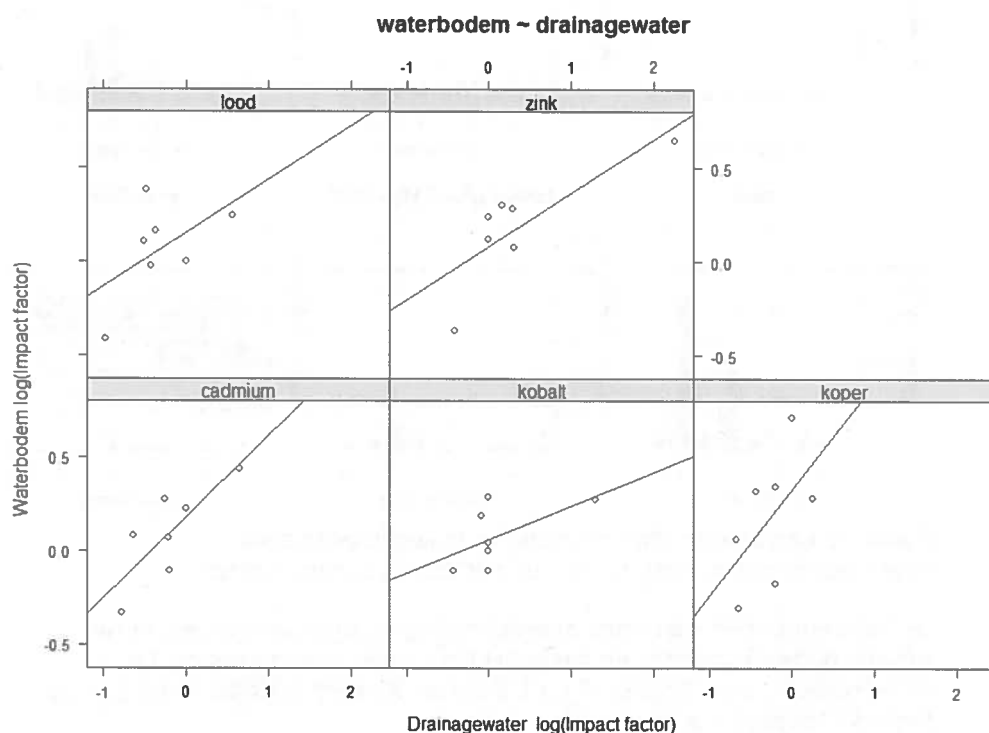
*Figuur 17 Verband tussen de concentratie toename in drainagewater en de concentratie toename in de waterbodem. Elk punt representeert een locatie. (De locaties 4, 6 en 9 zijn afwezig vanwege ontbrekend drainagewater).*

Drainagewater blijkt de dominante bron te zijn voor de aanwezigheid van diverse stoffen in de waterbodem. Dit volgt uit de toetsing van de correlatie tussen de concentratieverandering in de waterbodem en de concentratieverandering in het drainagewater (beide t.o.v. de referentie). Daaruit blijkt een redelijke correlatie voor zink ( $r=0,84$ ), cadmium ( $r=0,86$ ) kobalt ( $r=0,76$ ), koper ( $r=0,62$ ) en lood ( $r=0,66$ ). Zie Figuur 17.

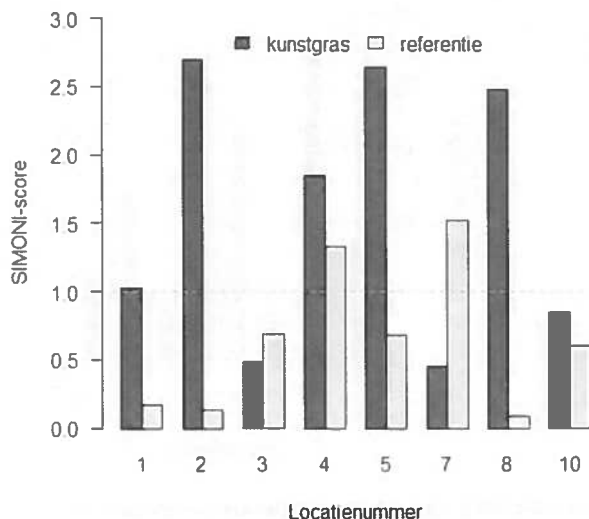
Figuur 21 SIMONI-scores voor het drainagewater van 8 kunstgrasvelden en referentievelden. (Postma et al., 2018).

De resultaten van de in vivo en in vitro bioassays worden uitgedrukt in zogenoemde SIMONI-scores. De SIMONI-score is een totaal-score die de effecten van (in dit geval) 14 testen met watervlooiën, bacteriën, algen, cellen en enzymen combineert. Als de score groter is dan 1 is er sprake van een potentieel risico voor waterorganismen. Het effect van drainagewater van kunstgrasvelden ( $1,56 \pm 0,97$ ) was significant hoger dan die van de referentievelden ( $0,65 \pm 0,54$ ). Op zes van de acht locaties (75%) werd de hoogste SIMONI-score waargenomen in het drainagewater van de kunstgrasvelden. Dit impliceert dat er stoffen in het drainagewater van kunstgras zitten die een biologisch effect kunnen hebben. Alleen op locaties 3 en 7 werden bij de referentievelden hogere SIMONI-scores waargenomen (zie Figuur 21).

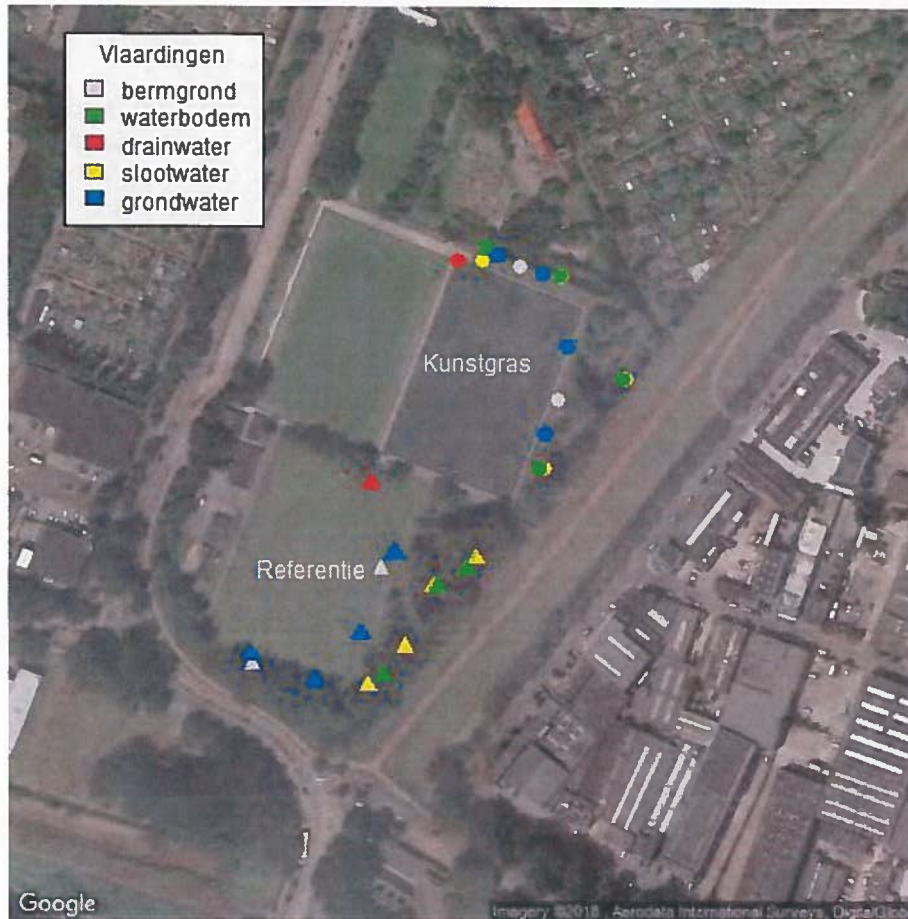
## Locatie 4 Vlaardingen

Technische onderlaag: lava-zand  
 Jaar van aanleg: 2006  
 1e bemonstering: 05-02-2018  
 2e bemonstering: 12-03-2018  
 Bemonstering drainagewater in put  
 Diepte grondwater  
 Bij kunstgras: :60 cm-mv  
 Bij referentieveld: 60 cm-mv  
 Bestrijdingsmiddelen  
 kunstgrasveld: geen, laatste jaar enkel azijnzuur en zout langs de randen.  
 Laatste gebaggerd: onbekend

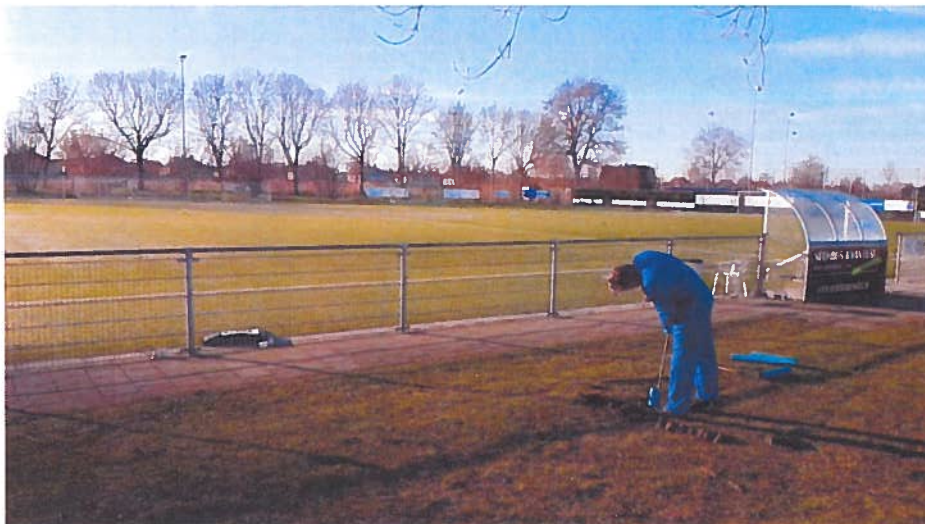
*Foto 1 Grondwatermonstername langs het veld.*

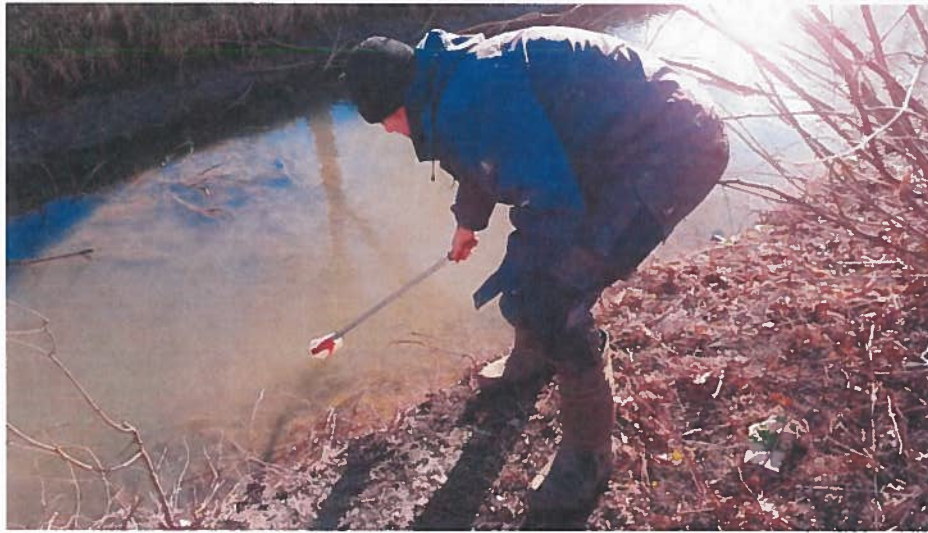
*Foto 2 Oppervlaktewater monstername.*

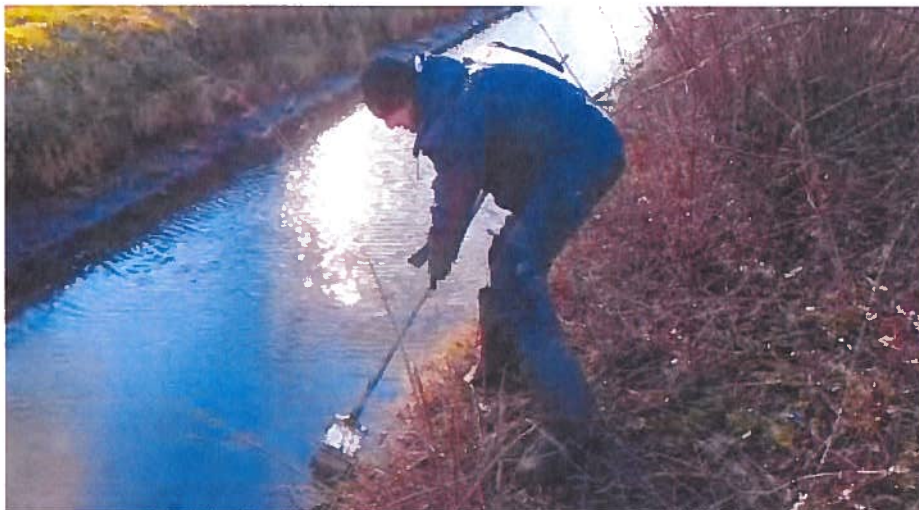
Foto 3 Waterbodemonsternamen.
