project	Onderzoek aerosolen	datum	11 september 2020	schaal	nvt	tek.	CvE
onderdeel	Bouwdeel G Tweede Kamer	wijziging		formaat	A3	pl.	BvdV
opdrachtgever	Tweede Kamer der Staten Generaal

Onderzoek aerosolen

Bouwdeel G
Tweede Kamer

Bevindingen samengevat per bouwlaag

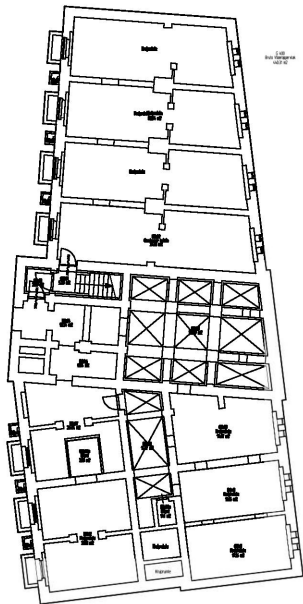
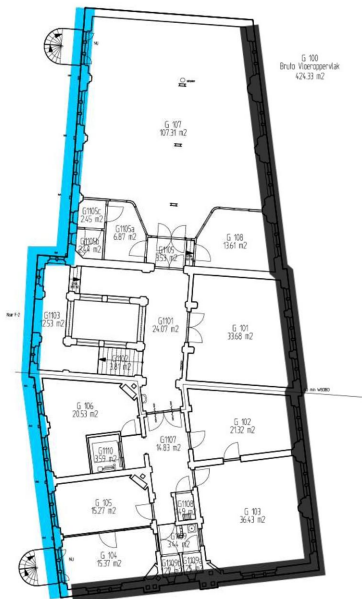
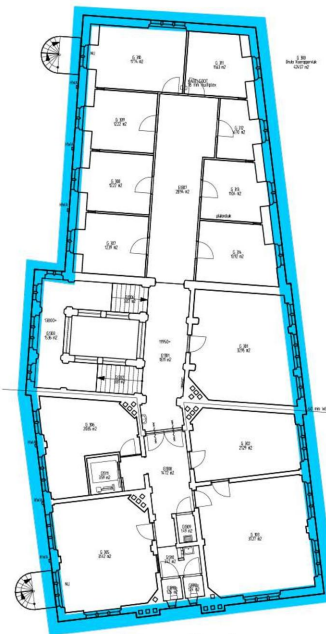
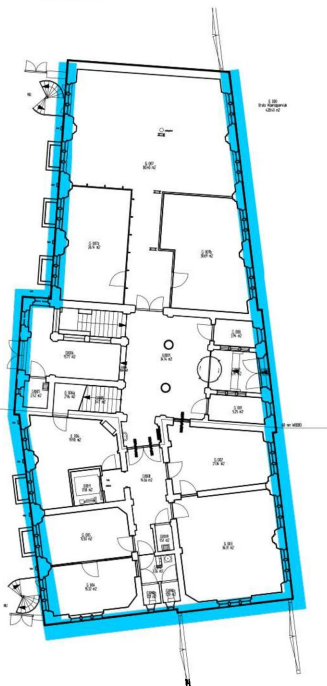
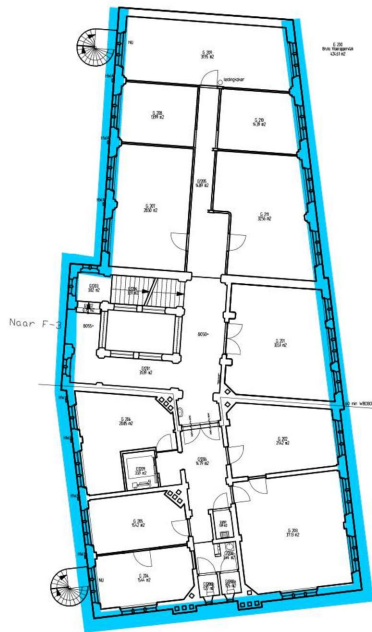
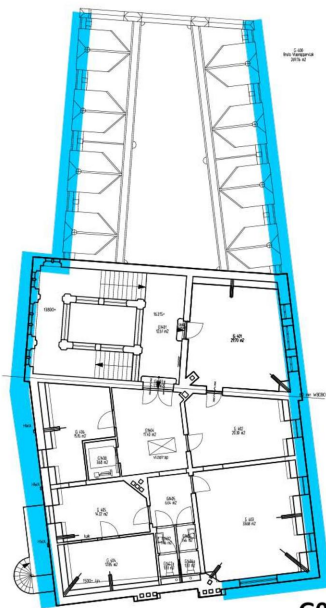
G003

Typering gevels

De verblijfsruimten zijn vrijwel allemaal voorzien van te openen geveldelen. Op de begane grond zijn deze vanwege veiligheid niet te openen.

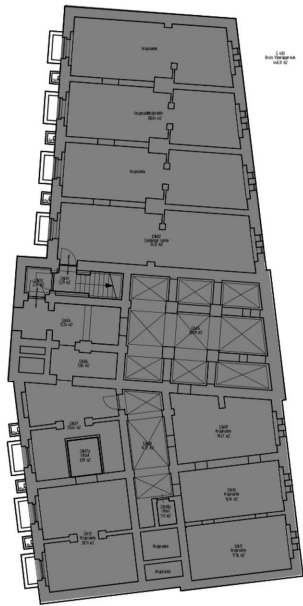
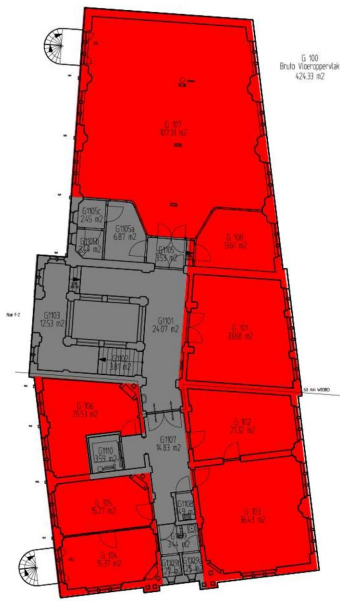
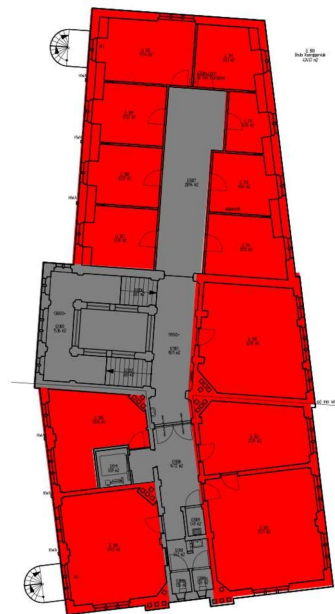
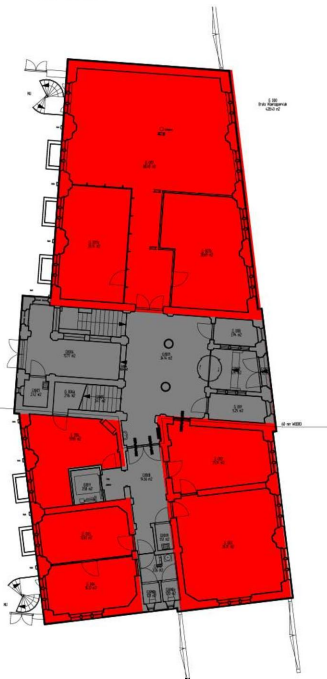
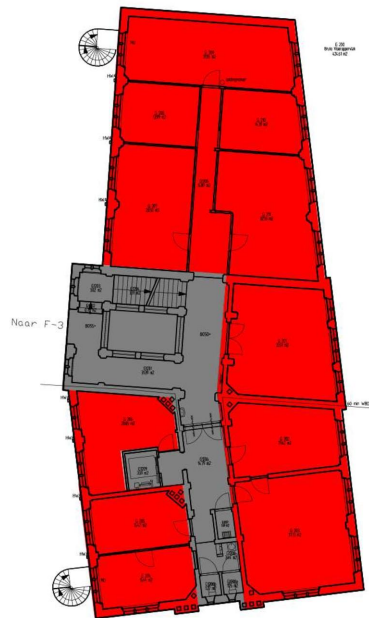
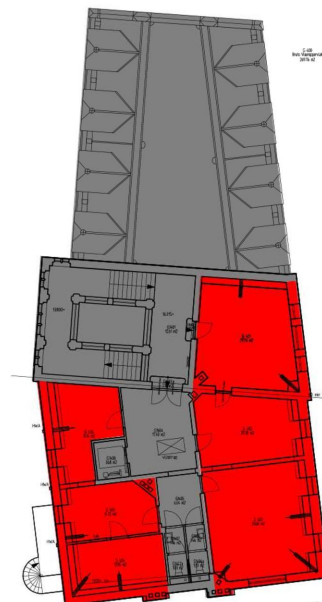
G004

Classificatie mechanische ventilatie installatie

De kantoorruimten zijn niet voorzien van mechanische ventilatie.

- Maatregelen:
 MV-02 Aanpassen bezetting ruimte
 MV-03 IAQ-sensor aanbrengen met "stoplicht"

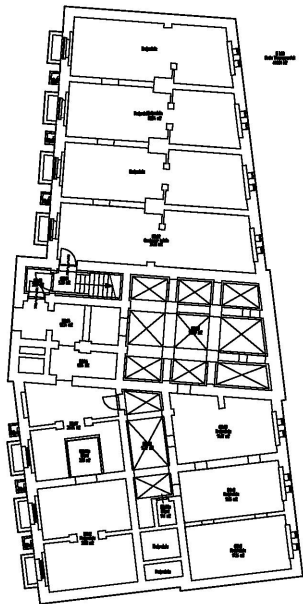
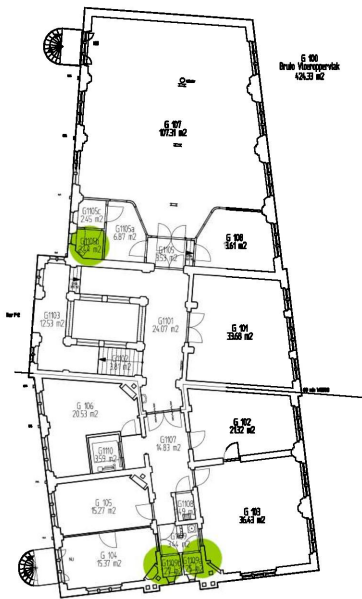
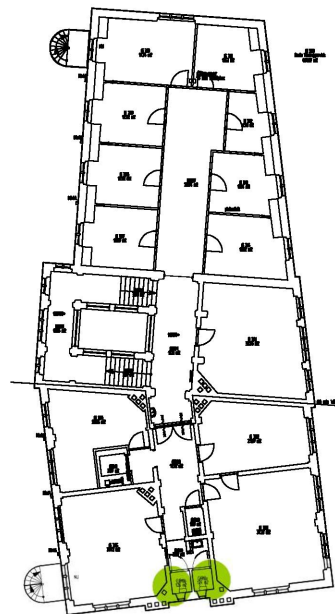
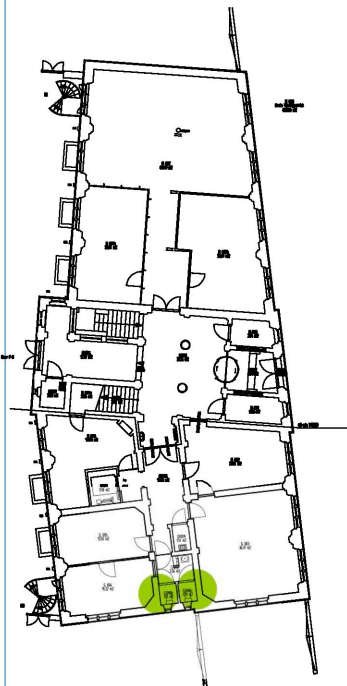
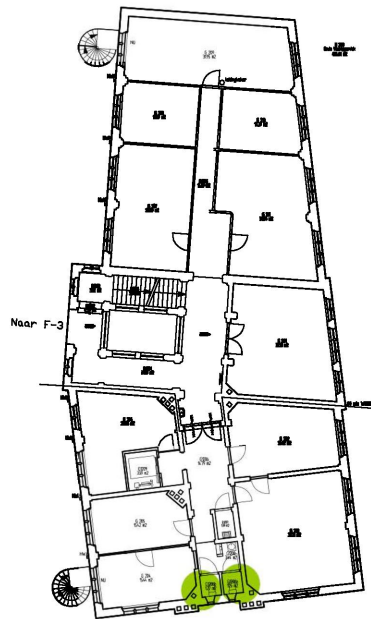
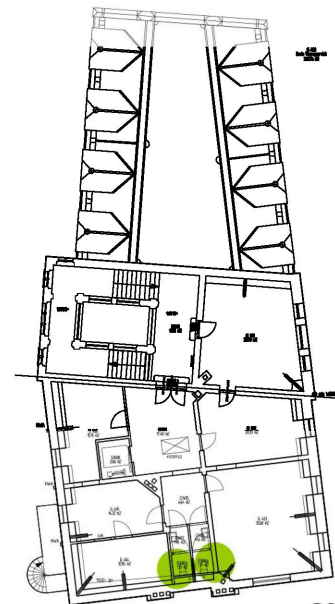
G005

Classificatie toilet ventilatie

De toiletventilatie is in orde.

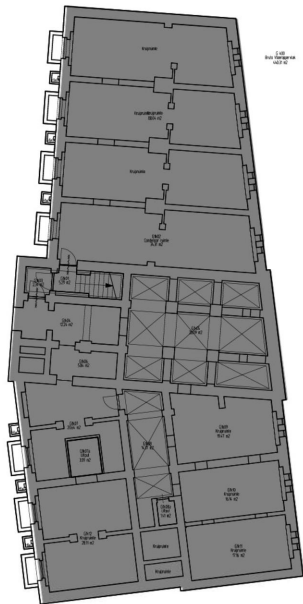
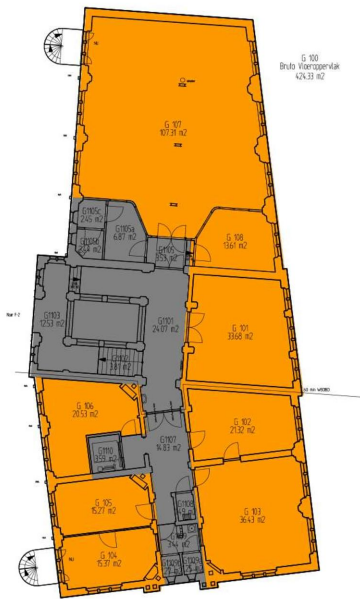
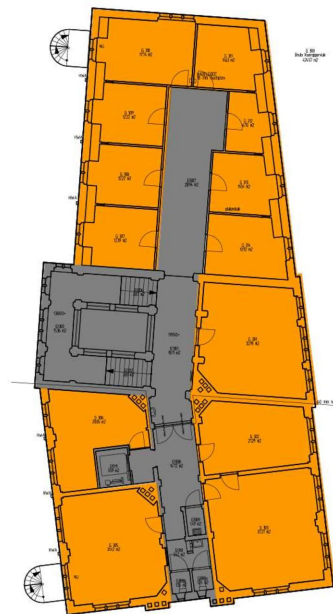
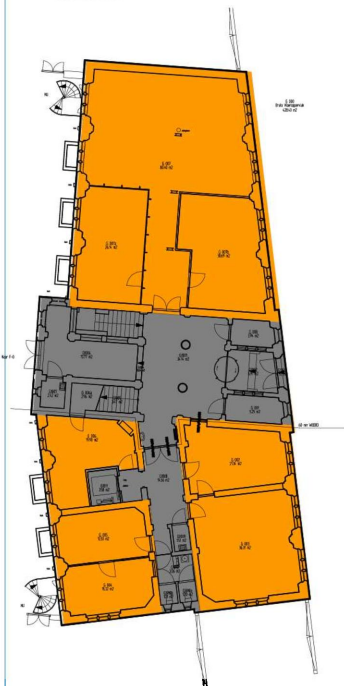
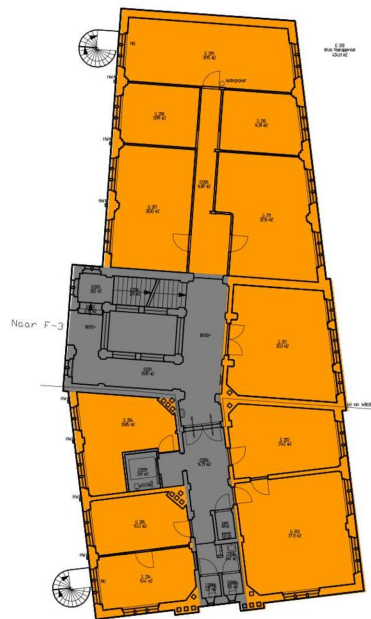
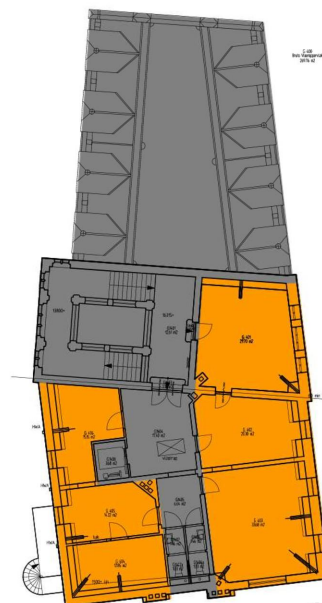
G006

Classificatie kwaliteit klimaatinstallatie

De verblijfsruimten zijn niet voorzien van mechanische ventilatie.

Maatregelen:

MV-02 Aanpassen bezetting ruimte

MV-03 IAQ-sensor aanbrengen met "stoplicht"
