# Aanvaring van een watertaxi met een havenrondvaartboot

*Den Haag, 17 januari 2024*

Op de Nieuwe Maas in Rotterdam vond op 21 juli 2022 omstreeks 13.00 uur een aanvaring plaats tussen de havenrondvaartboot Marco Polo en de snelle motorboot MSTX 21 (hierna te noemen watertaxi). De watertaxi kwam hierdoor ondersteboven in het water te liggen en de zes inzittenden (schipper en vijf passagiers) kwamen vast te zitten in het omgeslagen vaartuig. Hier kwamen zij allen in een luchtbel terecht. Met behulp van een aantal andere schepen, waaronder een andere watertaxi, is de omgeslagen watertaxi negen minuten na de aanvaring omgetrokken. De zes inzittenden konden hierdoor via de achterzijde uit de watertaxi komen. Hierna zonk de watertaxi. De schipper en passagiers zijn voor controle naar het ziekenhuis gebracht. Een van de passagiers heeft botbreuken opgelopen. De watertaxi is verloren gegaan. Op de havenrondvaartboot Marco Polo was sprake van lichte materiële schade.

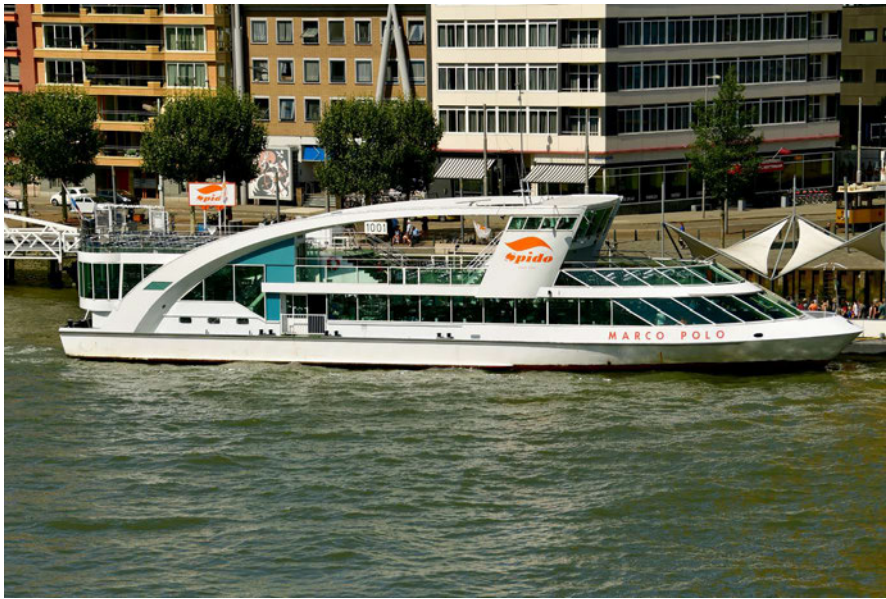
Figuur 1: De havenrondvaartboot Marco Polo bij het aanmeerponton aan het Willemsplein.

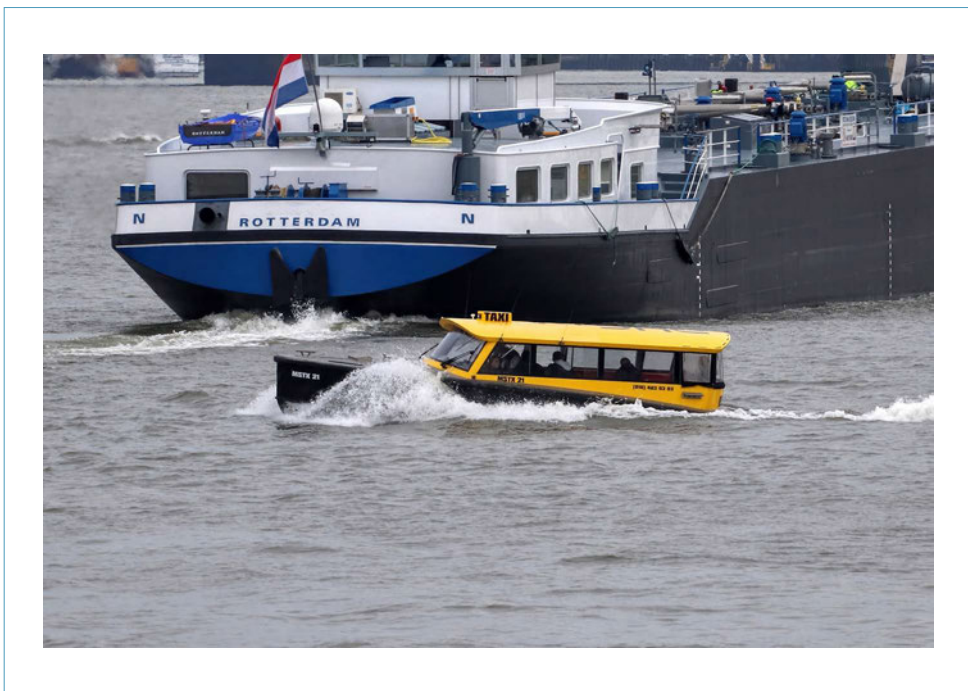
*Figuur 2: Watertaxi MSTX 21 op de Nieuwe Maas. Op deze foto mist de markering '8-YF-785' die bevestigt dat er sprake is van een snelle motorboot. Op de dag van de aanvaring was deze markering wel aangebracht. Zie bijlage A voor een verdere toelichting. (Bron: Peter Heiden)*

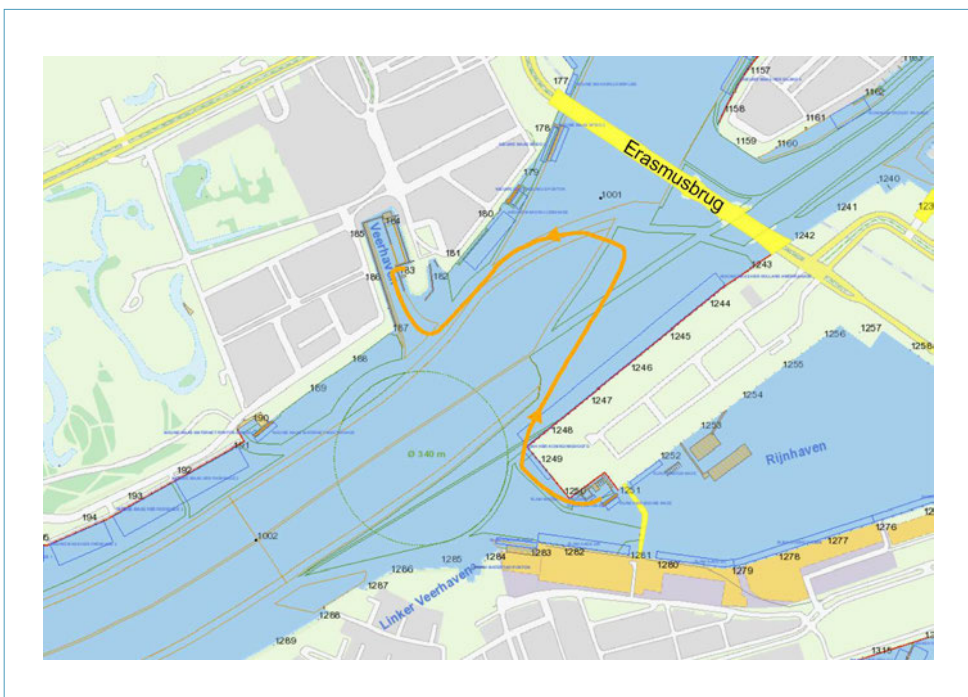
Figuur 4: Route van MSTX 21 van halte Hotel New York naar halte Veerhaven.

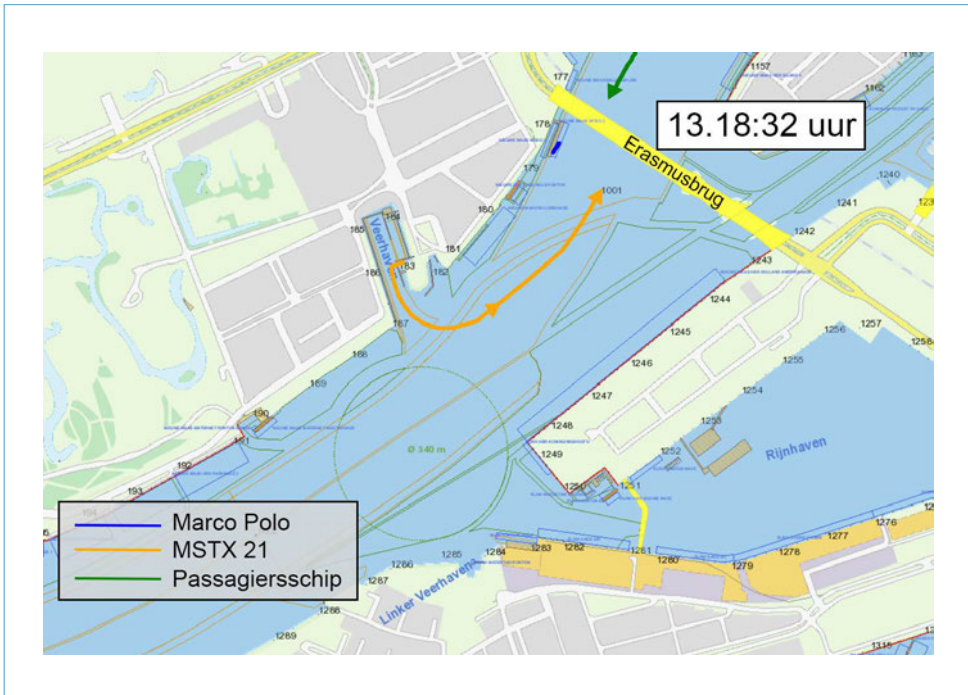
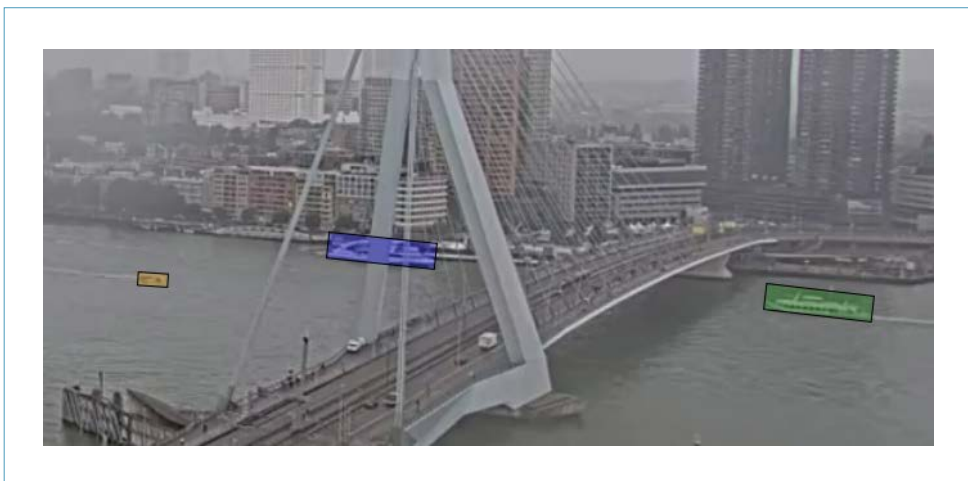
Figuur 5 a/b: De gevaar routes. In het blauw de Marco Polo, in geel de route van de MSTX 21 van de Veerhaven tot aan de aanvaring. In het groen een afvarend passagiersschip dat tussen de MSTX 21 en de Marco Polo doorvaart.

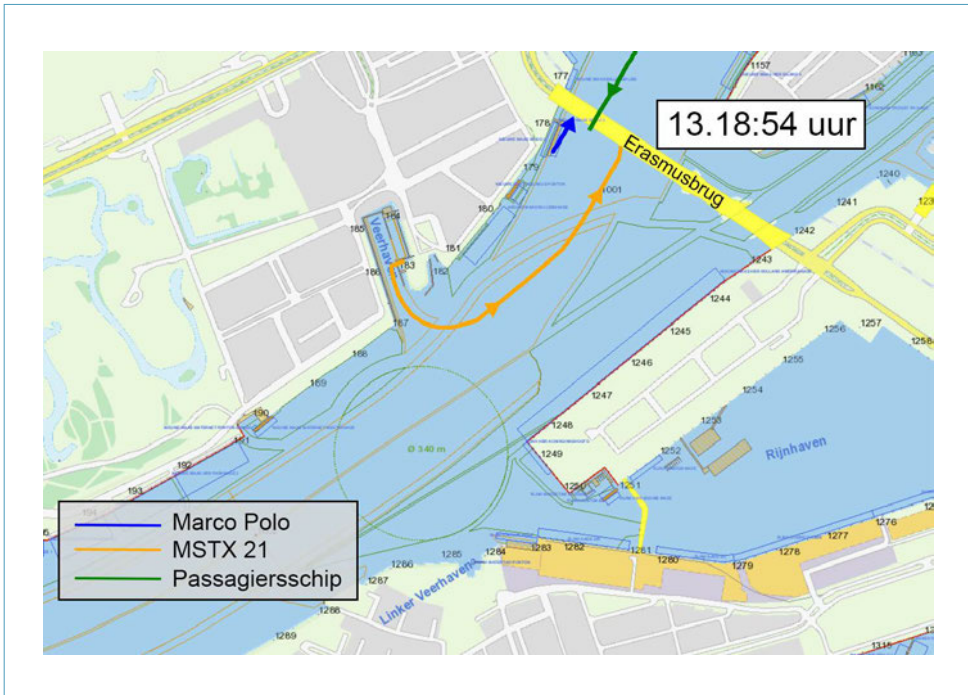
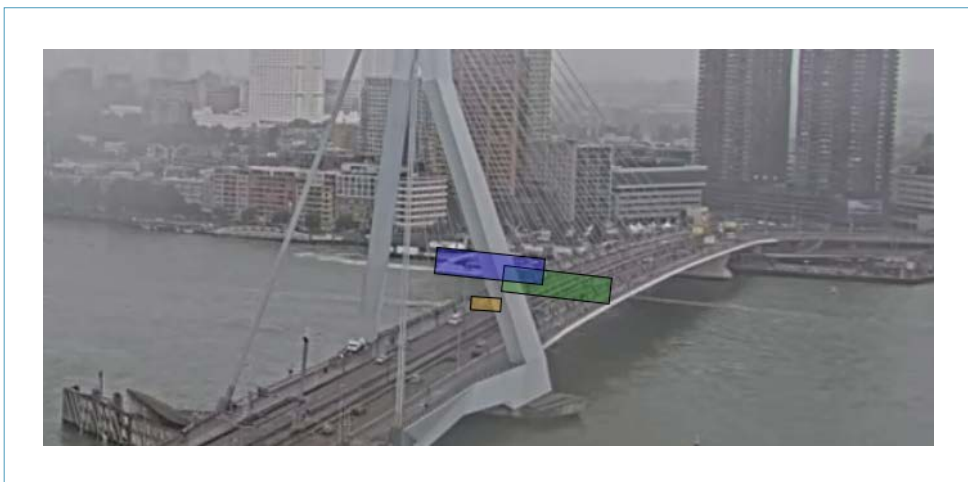
Figuur 6 a/b: De posities van de Marco Polo (blauw), MSTX 21 (geel) en het passerende passagiersschip (groen) op het moment dat het passerende schip tussen de Marco Polo en de MSTX 21 ligt om 13.18:54 uur.

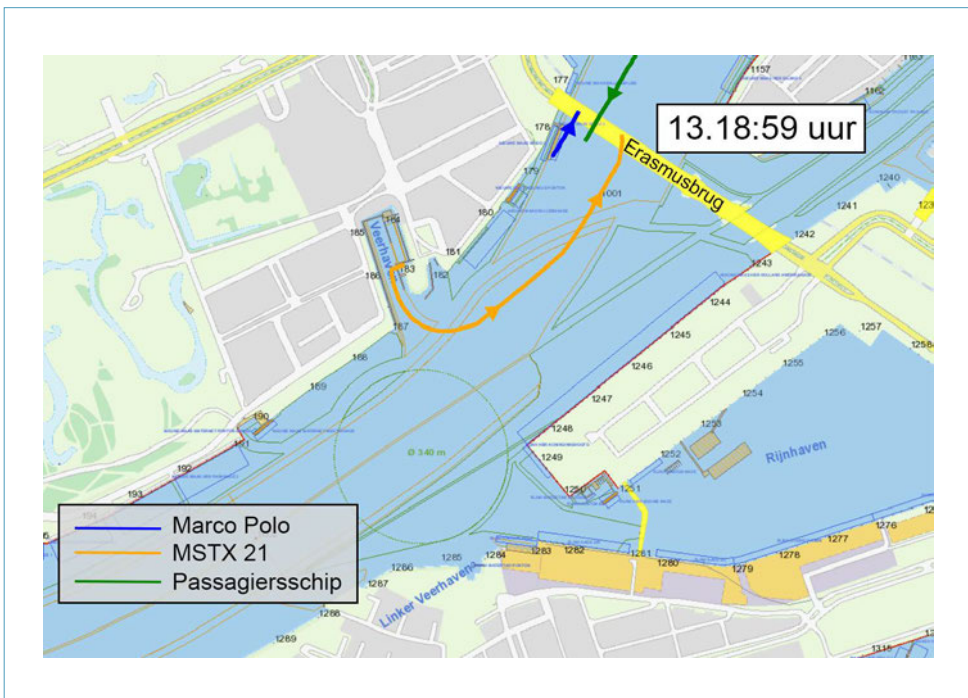
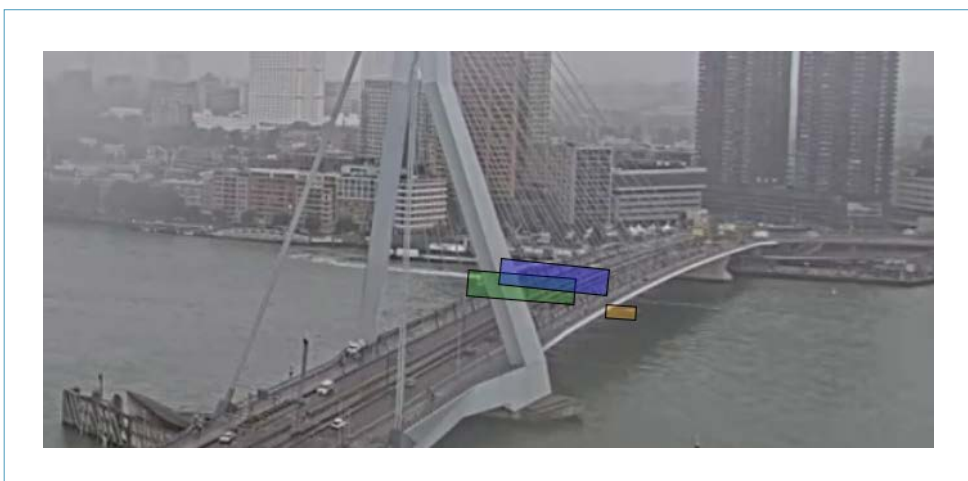
Figuur 7 a/b: De posities van de Marco Polo (blauw), MSTX 21 (geel) en het passerende passagiersschip (groen) op het moment dat het passerende passagiersschip niet meer tussen de Marco Polo en de MSTX 21 vaart op 13.18:59 uur.

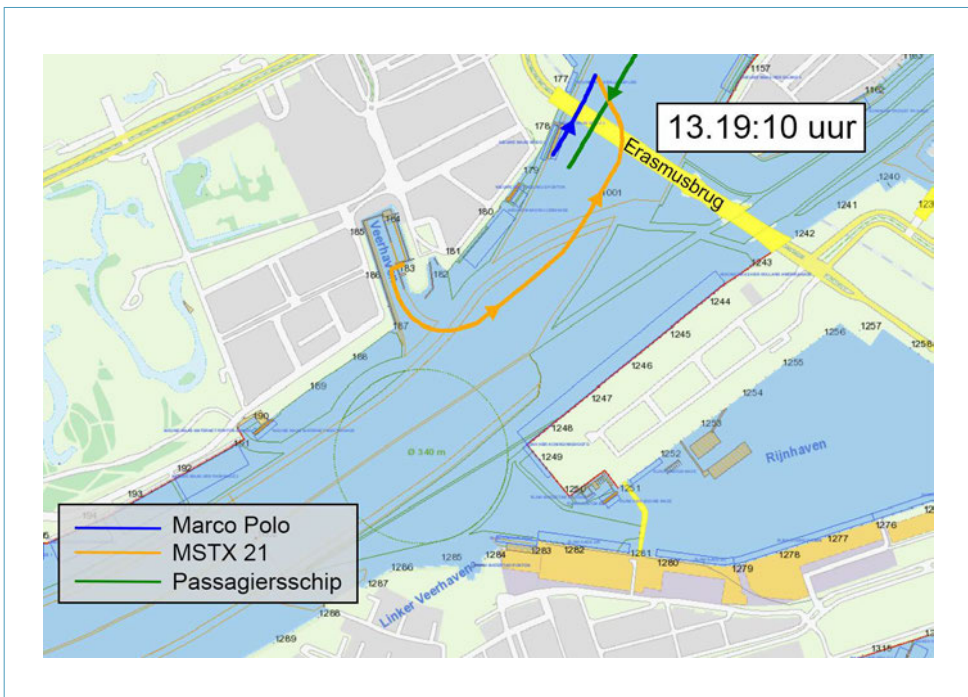
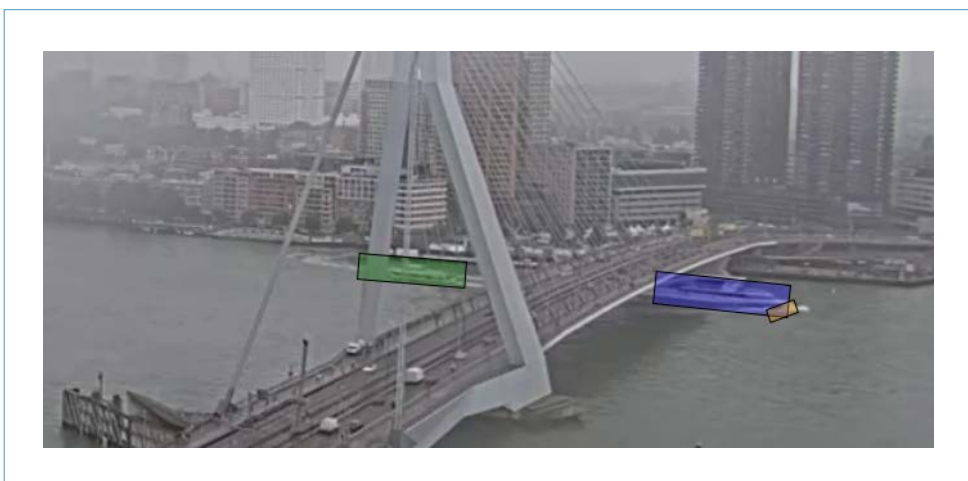
De schipper van de watertaxi wilde om ongeveer 13.19 uur, direct na het onderdoor varen van de Erasmusbrug, vanuit de Nieuwe Maas de Leuvehaven invaren. De watertaxi zette hiervoor vlak voor het onder de Erasmusbrug doorvaren een flauwe bocht in noordelijke richting in naar de ingang van de Leuvehaven. Toen de gezagvoerder van de havenrondvaartboot de watertaxi opmerkte en een aanvaring voorzag, maakte hij een noodstop. Kort daarna raakten de havenrondvaartboot (met stuurboordzijde) en de watertaxi (met bakboordzijde) elkaar. Door de aanvaring sloeg de watertaxi om en kwam ondersteboven in het water te liggen.

Figuur 8 a/b: Het moment van de aanvaring op 13.19:10 uur.

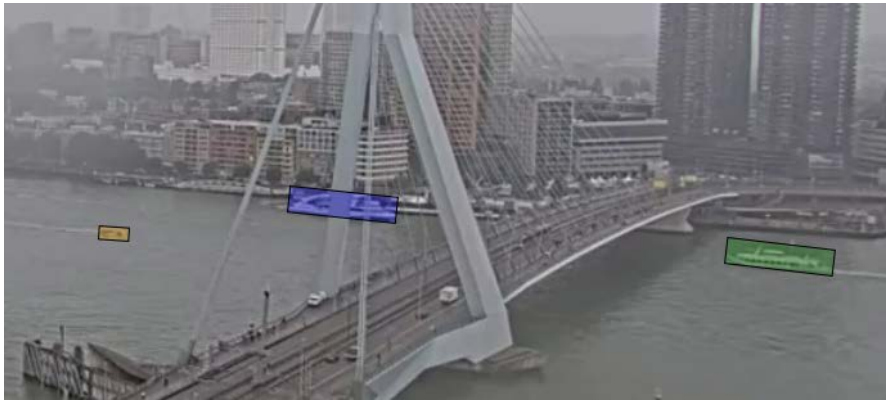
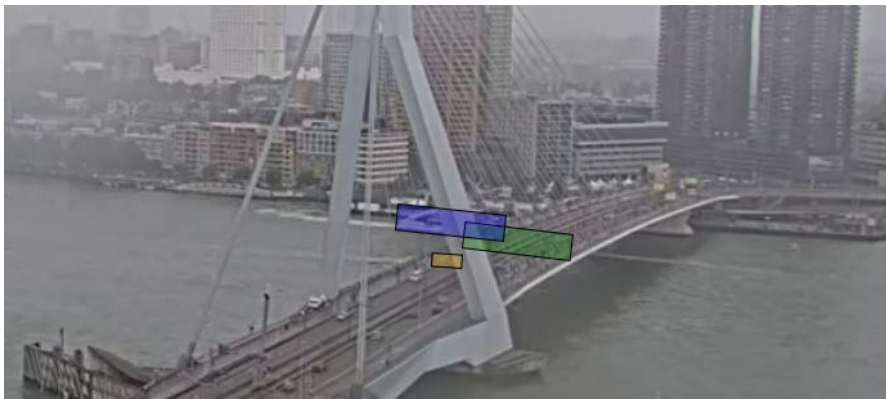
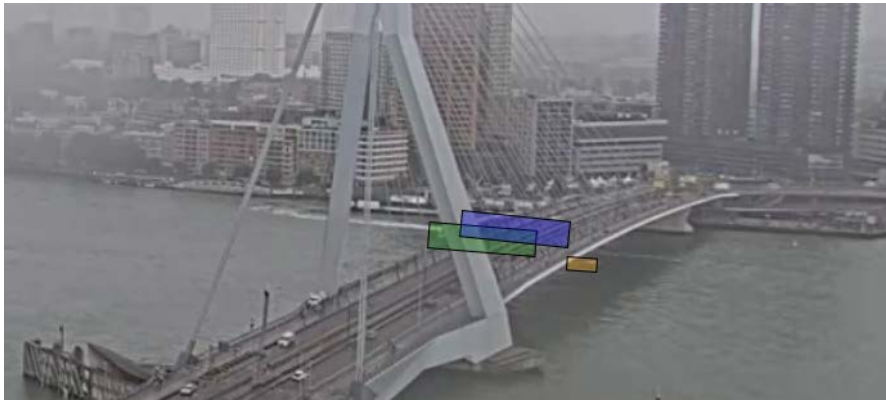
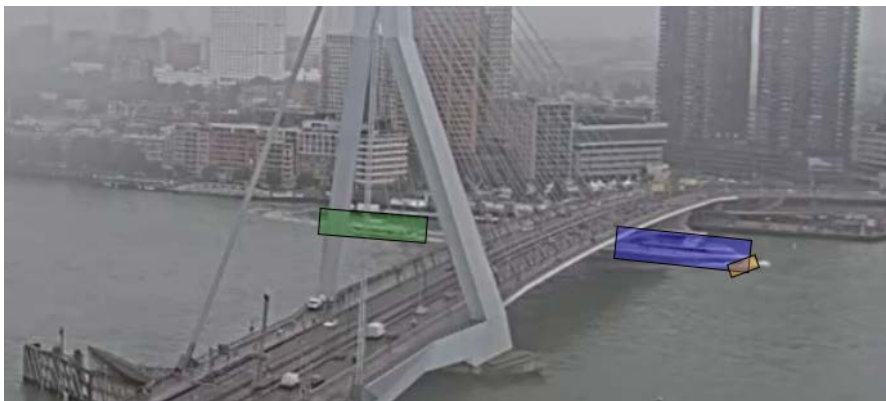
De gezagvoerder van de havenrondvaartboot zag de watertaxi toen het schip uit de dode hoek vanuit het stuurhuis tevoorschijn kwam. Direct zicht vanuit het stuurhuis en camerabeelden op de gangboorden en directe omgeving van het schip leveren voor de gezagvoerder/stuurman een dode hoek op in de zone waar de watertaxi zich bevond. De gezagvoerder kon niet meer op tijd reageren om de aanvaring te voorkomen op het moment dat hij de watertaxi wel kon waarnemen.

*Figuur 9 a/b/c/d: Watertaxi (MSTX 21) in geel, havenrondvaartboot (Marco Polo) in blauw en het andere passagiersschip in groen. Achtereenvolgens het moment waarop de havenrondvaartboot vertrekt; het moment waarop het andere passagiersschip tussen de watertaxi en de havenrondvaartboot vaart; het moment waarop het passagiersschip er niet meer tussen vaart; en het moment van de aanvaring. (Bron: YouTube "Rotterdam Make It Happen Live", Live Stream - Erasmusbrug, Rotterdam - KPN LED Wall)*

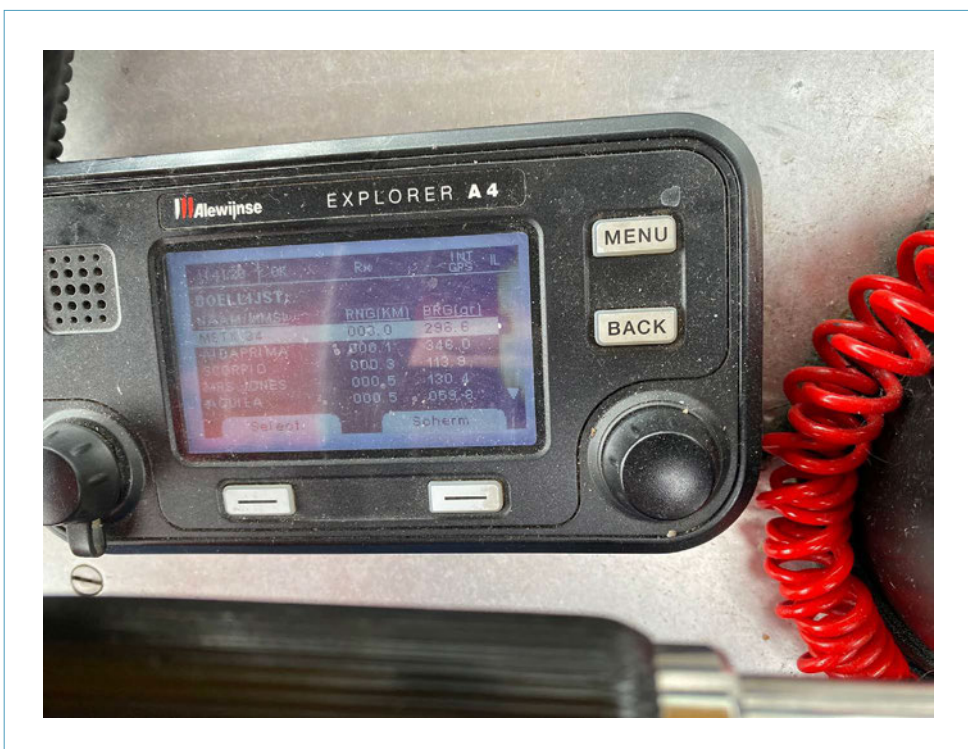
Figuur 10: AIS-systeem aan boord van de MSTX 6, vergelijkbaar met die van de MSTX 21.

De AIS aan boord van de havenrondvaartboot was ingeschakeld. Op de ECDIS<sup>30</sup> worden de AIS-signalen van schepen in de omgeving weergegeven. Hierop zijn ook de watertaxi's zichtbaar. In de AIS-weergave zit echter een vertraging van een aantal seconden. Tijdens het onderzoek is waargenomen dat deze vertraging ter hoogte van de Erasmusbrug regelmatig oploopt tot 10-20 seconden. De AIS-signalen geven mede in relatie tot de normaliter hoge snelheid van de watertaxi's daarom geen actueel beeld.

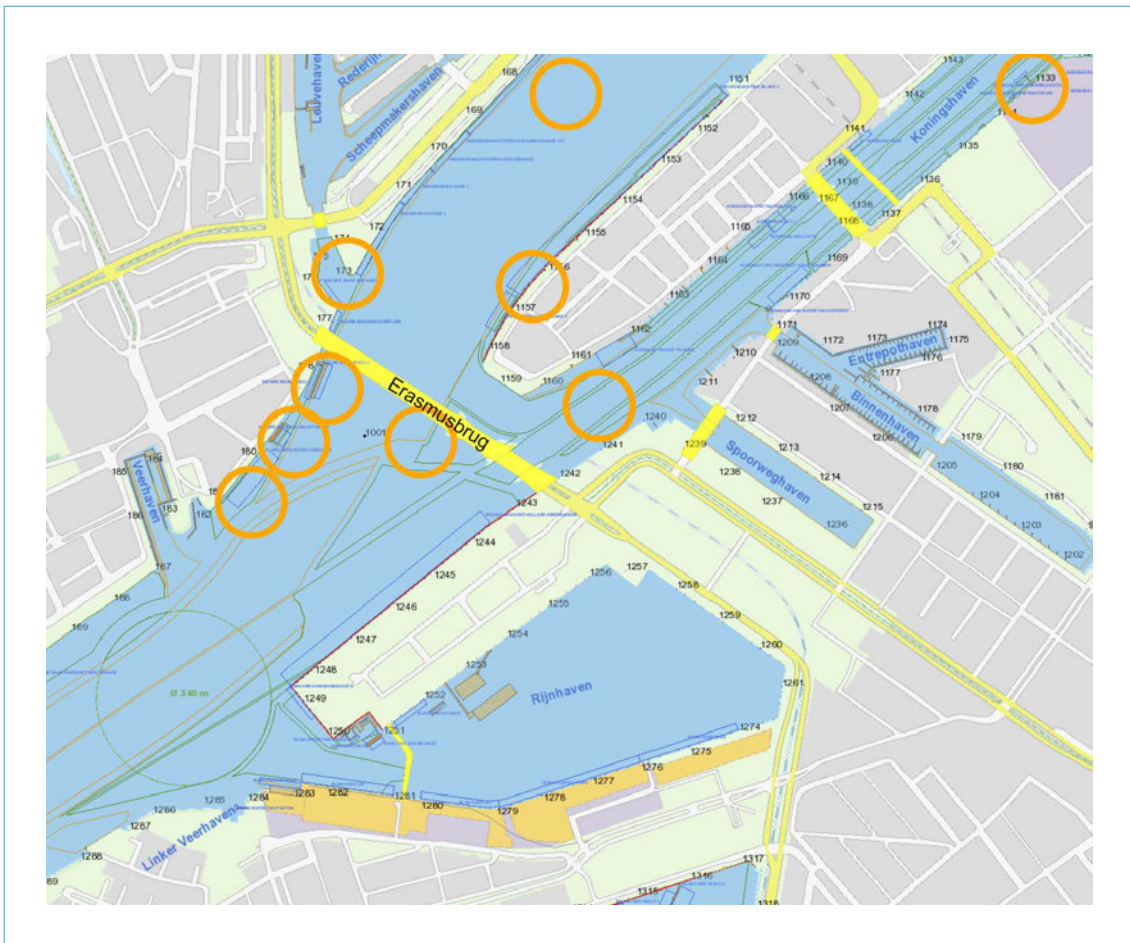
Bij het onderzoek van Intergo is indicatief met *eye-tracking* gekeken waar een watertaxischipper naar kijkt tijdens het varen, zoals de visuele aandachtspunten in Figuur 11. Het beeld dat deze indicatieve *eye-tracking* oplevert is een stuk onrustiger dan bijvoorbeeld bij een autoweggebruiker bij vergelijkbare snelheid. De schipper van de watertaxi kijkt op dit traject van de Nieuwe Maas voortdurend om zich heen omdat van alle kanten schepen kunnen komen. De binnenvaartschepen die op- en afvaren zijn daarbij goed voorspelbaar. De grote diversiteit aan kleine schepen, met name voor personenvervoer, en grote verschillen in snelheid, maken dat een hoog concentratieniveau nodig is om alles in de gaten te blijven houden.

Figuur 11: De visuele aandachtspunten op de Nieuwe Maas. Dit zijn de locaties waar de schipper van een watertaxi rekening mee moet houden bij de vaartaak.

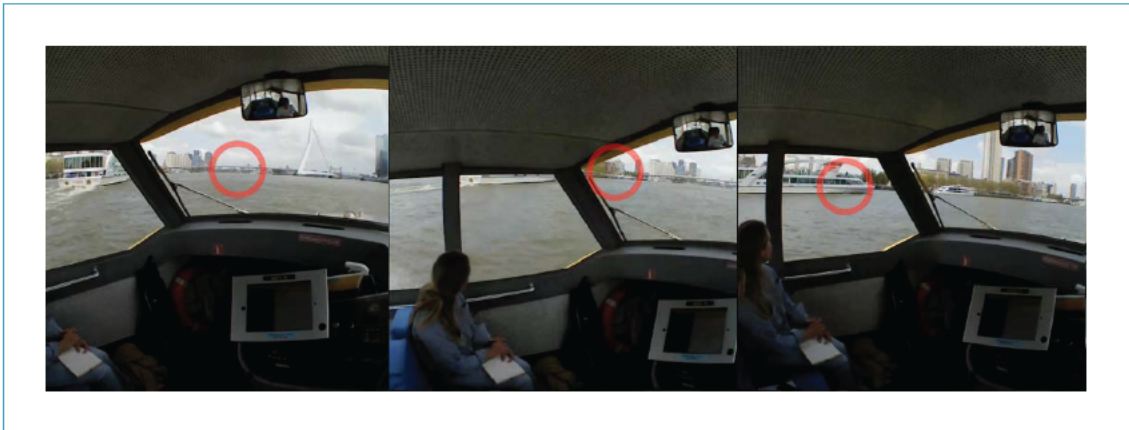
Bij een wat ontwerp betreft vergelijkbaar schip als de watertaxi MSTX 21 is tijdens de observaties vastgesteld dat het scheepsontwerp een relatief laag dak heeft, waardoor de zichtlijnen van de schipper op de buitenomgeving worden beperkt. Bij de meeste andere snelle watertaxi's, die een hoger dak hebben dan dit type, viel op dat wanneer een bocht werd gemaakt tijdens het invaren van een haven, de boot meer op een kant lag waardoor de zichtlijn op omringende scheepvaart verder voor een deel wegviel. Dit is te zien in de navolgende afbeeldingen (Figuur 12).

Figuur 12: De havenrondvaartboot verdwijnt op de middelste foto uit het zicht van de schipper bij het maken van de bocht. In het rood de eye-tracking cirkels die aangeven waar de schipper op dat moment naar keek. (Bron: Intergo).

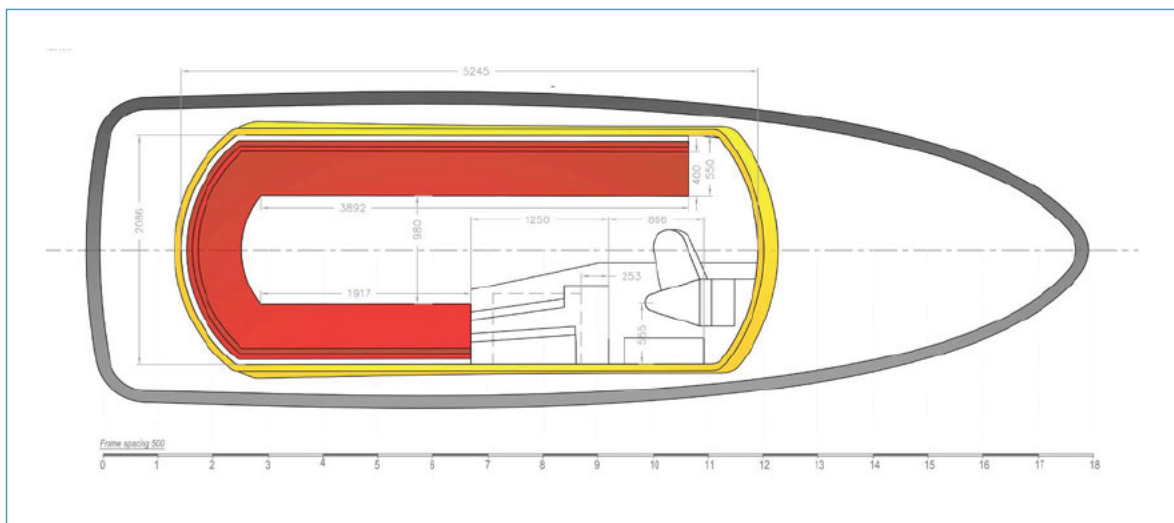
Bij het ontwerp van de bij het ongeval betrokken watertaxi was er sprake van een passagiersbank die doorliep tot naast de schipper (zie Figuur 13). Hierdoor kunnen passagiers die aan de voorzijde van de watertaxi zitten, ook het directe zicht van de schipper op de vaarweg voor een deel wegnemen.

Figuur 13: In rood is de bank voor passagiers weergegeven aan boord van de MSTX 21. Deze loopt door naar de voorzijde van de boot. (Bron: Watertaxi Rotterdam)

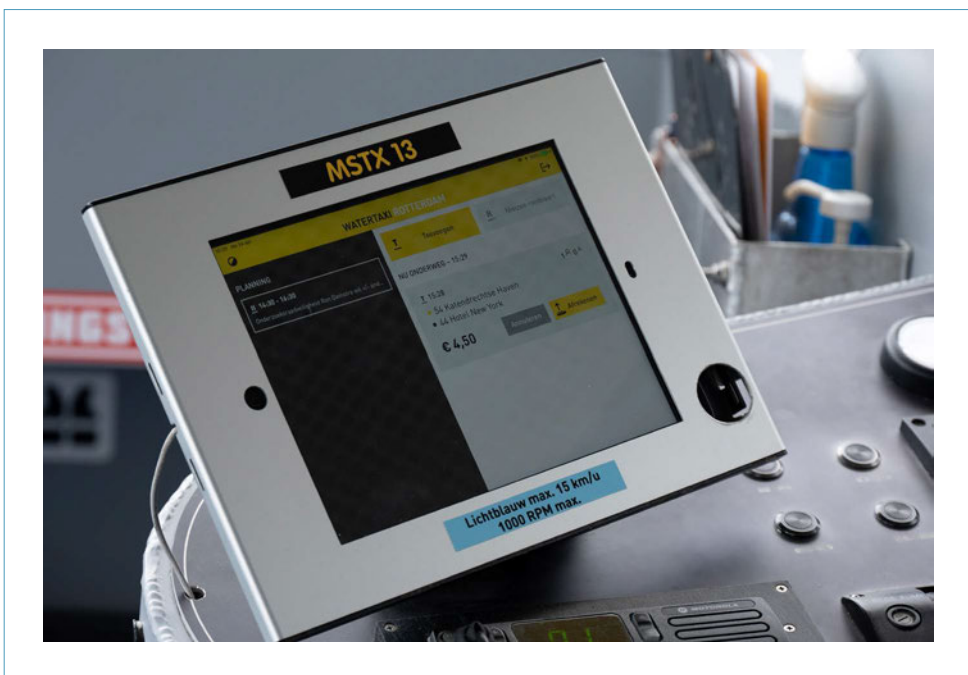
Daarnaast ervaren schippers afleiding van de navigatietaak door het op tijd moeten varen van de ritten. Sommige schippers ervaren druk van het digitale planbord en de bijsturing door de centrale via het interne communicatiekanaal.<sup>33</sup> Watertaxi Rotterdam spreekt de schippers niet persoonlijk aan op het wel of niet halen van de planning.

Figuur 14: Tablet gebruikt voor de routeplanning en ritregistratie op een watertaxi.

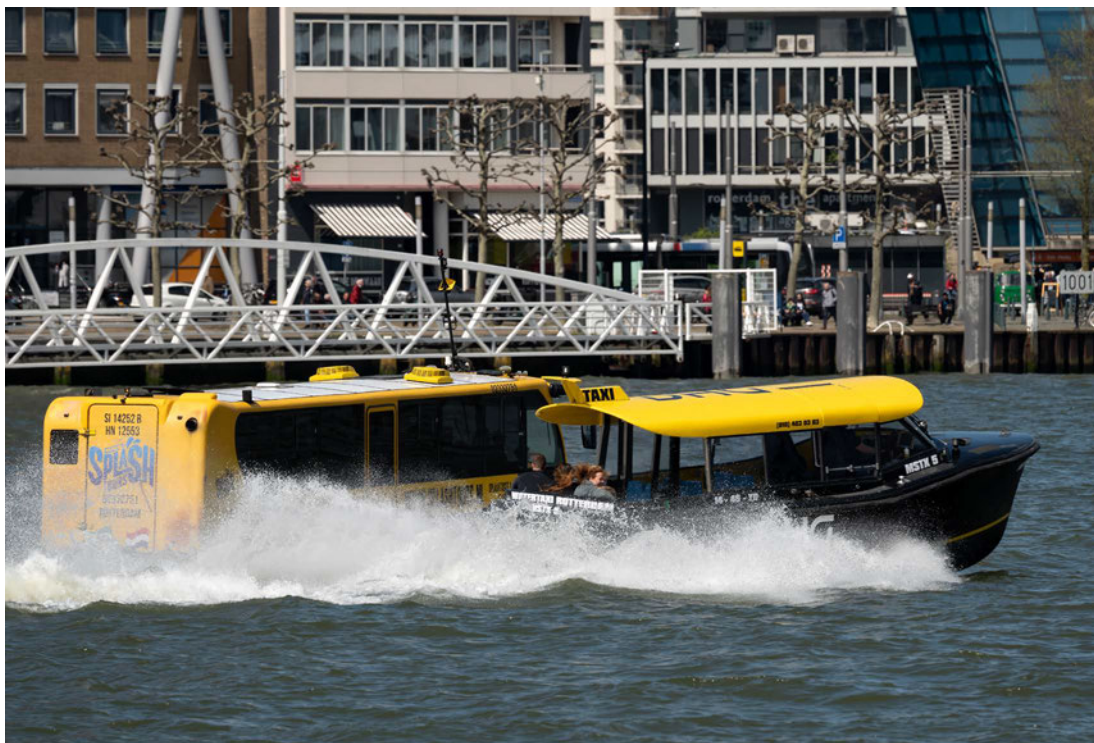
Tijdens observatiedagen viel het de Onderzoeksraad voor Veiligheid op dat de watertaxi's enigszins haaks overstaken, zeker in vergelijking met andere kleine passagiersvaartuigen (tenders vergelijkbaar met watertaxi's) die actief waren in hetzelfde gebied. Echter als het rustig was, of als het goed uitkwam om 'nog even' voorlangs een passerend schip te kruisen, werd de bocht om de Leuehaven binnen te varen schuin afgesneden. Daarnaast werd met name bij het achterlangs kruisen van andere scheepvaart zelden 100 meter afstand gehouden (zie Figuur 15). Ook werd de bakboordzijde van het vaarwater aangehouden zonder overleg met de VTS-post. In veel gevallen werd wel volgens instructies gevaren. Watertaxi Rotterdam hanteert een sanctieprocedure indien een schipper zich niet aan de procedures uit de nautische instructies houdt, zonder veiligheid gerelateerde motivatie, en als dat wordt bemerkt tijdens de periodieke steekproef op het vaargedrag. Watertaxi Rotterdam en de Schippers Centrale Rotterdam bespreken geconstateerde overtredingen en eventuele sancties. De Onderzoeksraad heeft niet onderzocht in hoeverre hier gebruik van wordt gemaakt.

*Figuur 15: Voorbeeld waarbij in dit geval een watertaxi en een amfibiebus elkaar op korte afstand passeren. De watertaxi heeft hierbij een hoge snelheid. Beiden steken niet haaks de Nieuwe Maas over.*

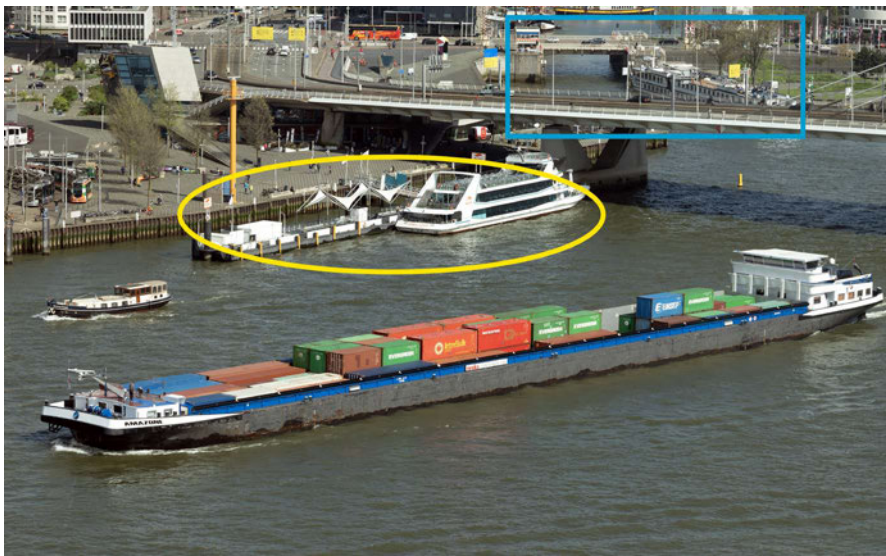
In het gebied rondom de aanlegsteigers aan de Willemskade en de toegang tot de Leuehaven aan de rechteroever<sup>36</sup> van de Nieuwe Maas heeft op 21 juli 2022 de aanvaring tussen de havenrondvaartboot en de watertaxi plaatsgevonden (zie Figuur 16).

De huidige aanlegsteiger van Rederij Spido aan de Willemskade in Rotterdam bestaat al sinds de 70'er jaren, nog voordat de Erasmusbrug is gebouwd. De aanlegsteiger en de huidige schepen zijn zo gebouwd dat de passagiers alleen aan bakboordzijde op en af kunnen stappen. Door de ligging en het ontwerp van de aanlegsteigers langs de rechteroever van de Nieuwe Maas, vertrekken de Spido-havenrondvaartboten altijd tegen de vaarrichting in, zoals ook juridisch is toegestaan. Bij vertrek varen ze in de opvaart langs de rechteroever, onder de Erasmusbrug door tot voorbij de toegang van de Leuvehaven, waarna ze omdraaien (zie Figuur 17) en langs de linker wal weer onder de Erasmusbrug door varen, om de rest van de rondvaart te maken.

Figuur 16: Overzicht van de aanlegsteiger van Rederij Spido (geel), met de Erasmusbrug en de toegang tot de Leuvehaven (blauw) zichtbaar.

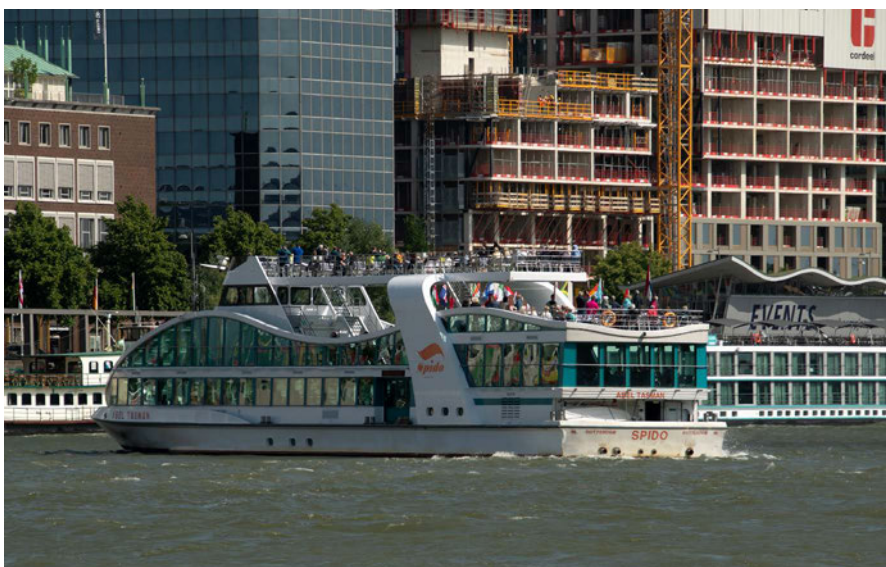
Figuur 17: Kerend Spido-schip ten oosten van de Erasmusbrug, ongeveer 400 meter voorbij de toegang tot de Leuvehaven, midden in het vaarwater van de Nieuwe Maas.

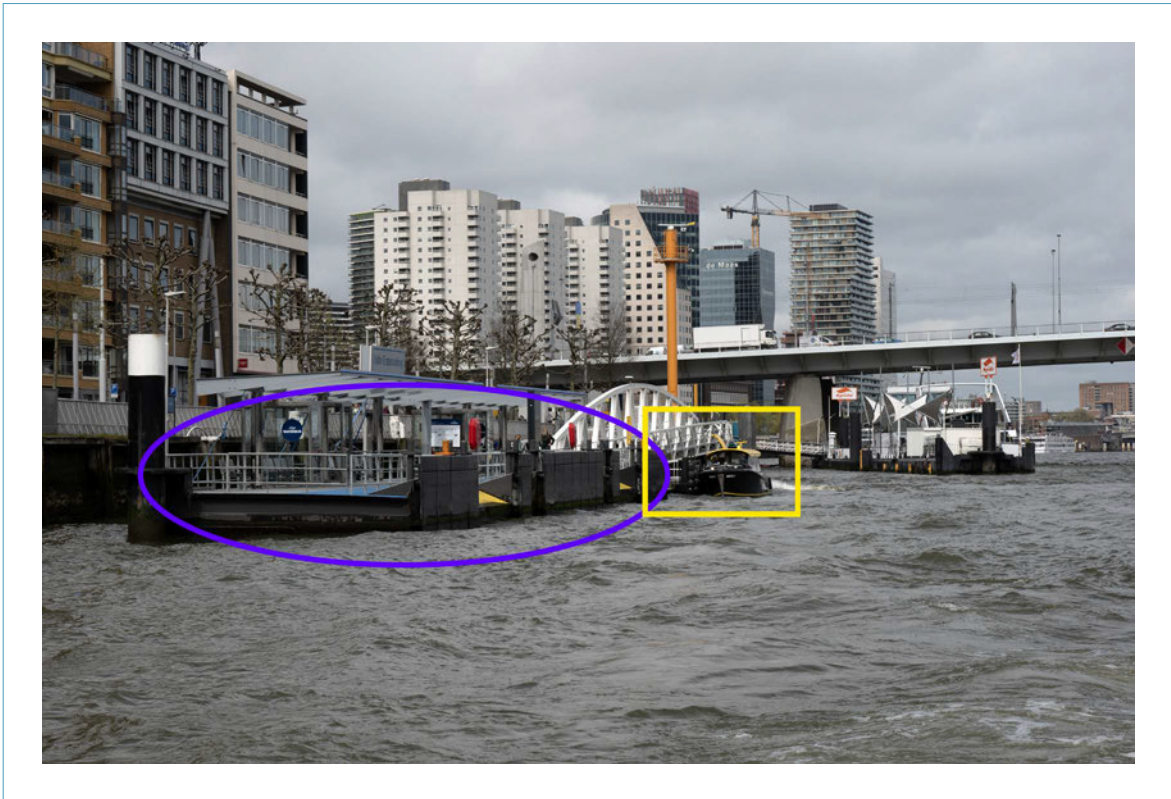
Direct daarnaast in westelijke richting liggen een aanlegplaats voor de watertaxi en een aanlegplaats voor de Waterbus die beide gedurende de dag ook zeer frequent gebruikt worden (zie Figuur 18). De Waterbus komt bij aankomst met de vaarrichting mee aan de rechter zijde van het vaarwater onder de Erasmusbrug door en maakt vervolgens voorbij de aanlegsteiger een bocht van 180 graden naar de aanlegsteiger. De Waterbus vertrekt net als de Spido-rondvaartboten tegen de vaarrichting in en steekt vervolgens zo spoedig mogelijk de Nieuwe Maas over naar de linker zijde van het vaarwater.

*Figuur 18: De gecombineerde halte Erasmusbrug van Waterbus (paars) en de aanlegsteiger van de watertaxi (geel), met op de achtergrond de Spido-aanlegsteiger.*

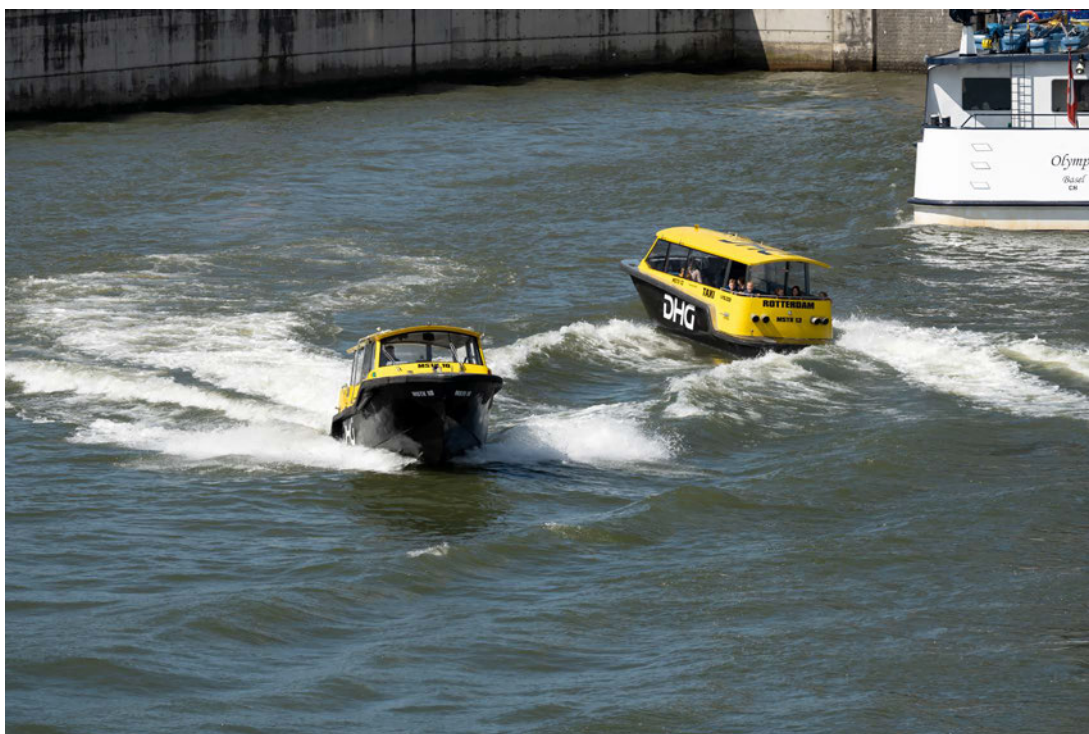
Aan de andere zijde van de Erasmusbrug ligt daarnaast nog de drukbevaren toegang tot de Leuvehaven (zie Figuur 19). In de Leuvehaven ligt onder meer het Maritiem Museum en is voornamelijk een bestemming voor Watertaxi Rotterdam.

*Figuur 19: In- en uitvarende watertaxi's ter hoogte van de aansluiting tussen de Nieuwe Maas en de Leuvehaven.*

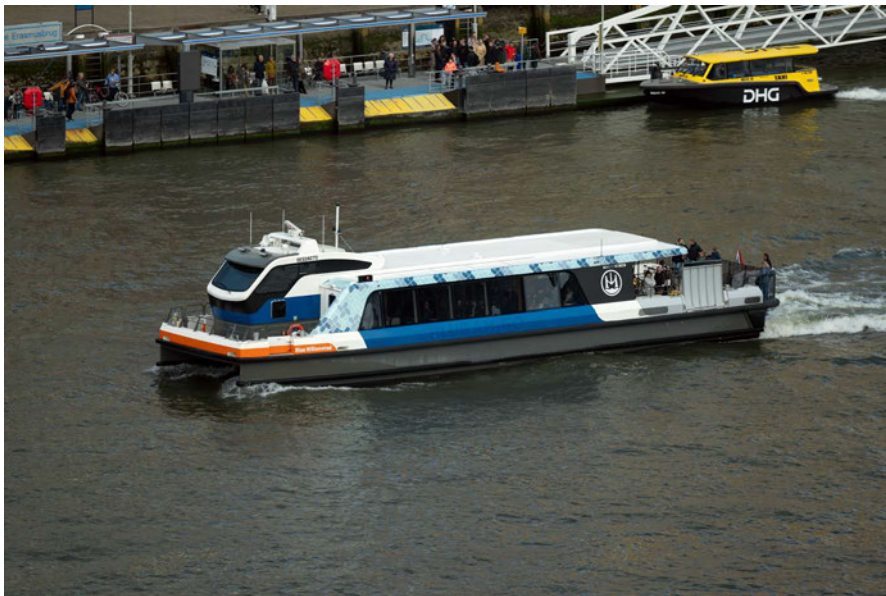
De Waterbus (Figuur 21) is een lijnbusdienst op het water met op dit moment vier lijnen. Voor dit onderzoek is de halte bij de Erasmusbrug relevant, omdat deze direct naast de aanlegsteiger van Spido ligt.

Figuur 21: Waterbus afvarend richting de halte Erasmusbrug. De Waterbus maakt kort hierna een bocht van 180 graden om aan te meren bij de halte.

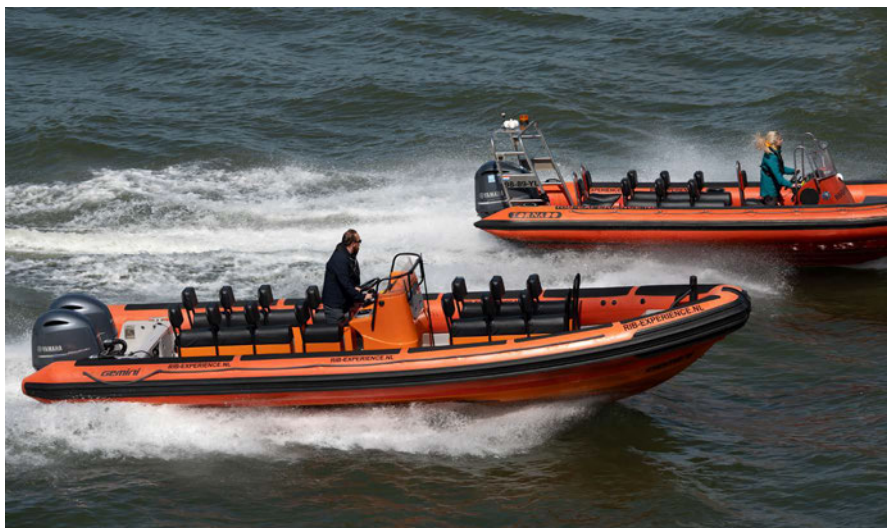
In Rotterdam zijn meerdere aanbieders van vaartochten met snelle motorboten (Rigid Hull Inflatable Boats - RHIB's, Figuur 22) op de Nieuwe Maas aanwezig. Deze snelle motorboten kunnen met een snelheid van 100 km/u over de Nieuwe Maas rondvaren. Het aantal passagiers varieert maar is altijd 12 of minder personen

Figuur 22: Twee snelle motorboten, in dit geval zonder passagiers, over de Nieuwe Maas. De snelle RHIB's mogen hier met een snelheid van 100 km/u varen.

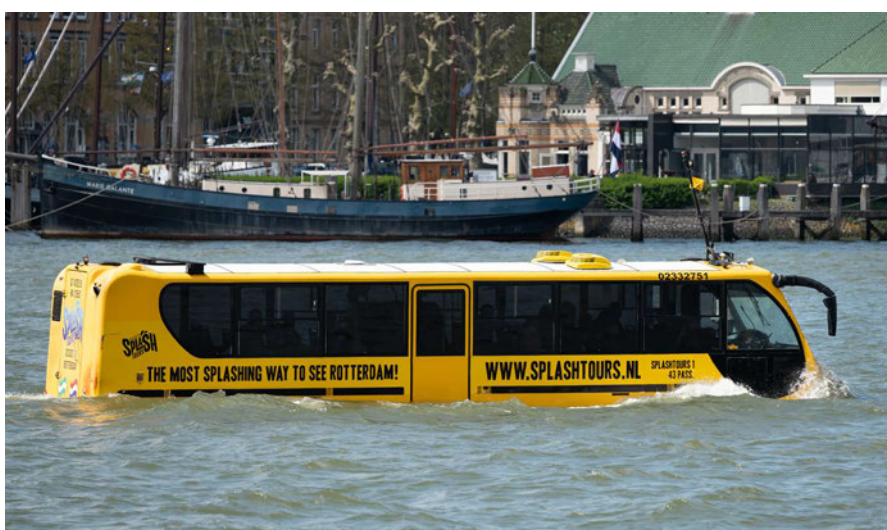
De Splashbus (Figuur 23) is een amfibisch voertuig (op het water is het conform de Binnenvaartwet een passagiersschip) waarin rondvaarttochten met gids worden gegeven op en rond de Nieuwe Maas. Er kunnen maximaal 43 passagiers mee.

Figuur 23: Een amfibiebus, ook bekend als Splashbus. Met de bus wordt deels over de weg door Rotterdam gereden en deels wordt er over de Nieuwe Maas gevaren.

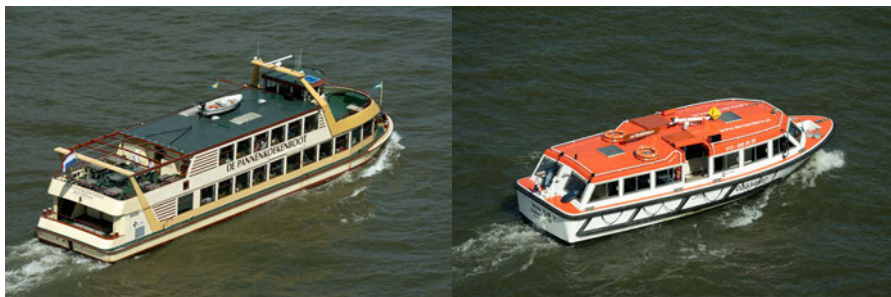
Schepen als de Pannenkoeken-/Borrelboot en de haventenders (Figuur 24) zijn rondvaartboten die vertrekken vanuit de Parkhaven en/of Leuvehaven voor excursies over de Nieuwe Maas. De schepen kunnen van 40-130 passagiers vervoeren.

Figuur 24 a/b: Voorbeeld van een Pannenkoekenboot en een Tender.

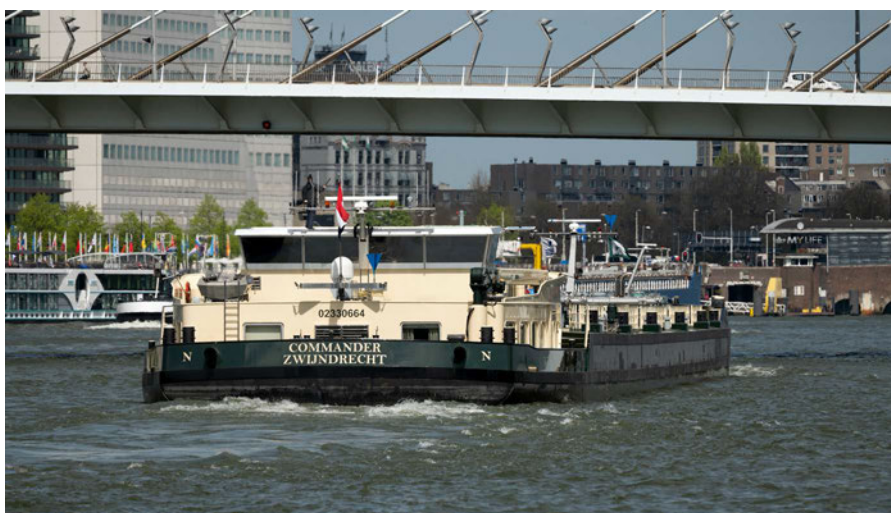
Naast specifieke aanbieders zijn er ook diverse binnenvaartschepen (Figuur 25) die over dit deel van de Nieuwe Maas varen. Voor de binnenvaart geldt op de Nieuwe Maas een maximum snelheid van 13 km/u.

Figuur 25: Binnenvaart over de Nieuwe Maas, een belangrijke doorvoerroute richting het achterland.

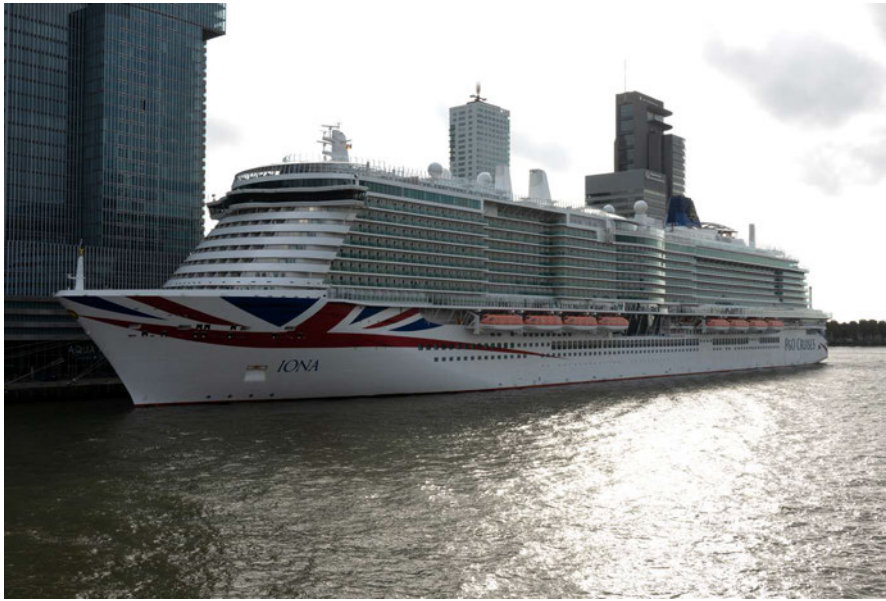
De cruiseterminal (Figuur 26) van Cruise Port Rotterdam ligt aan de Wilhelminapier op de Nieuwe Maas tegenover onder meer de aanlegsteiger van Rederij Spido. Afhankelijk van het seizoen meren er wekelijks een of meerdere cruiseschepen aan die doorgaans een aantal dagdelen aangemeerd liggen. Er is in principe ruimte voor één cruiseschip tegelijk. Tijdens de bezoeken van een cruiseschip neemt de intensiteit van het passagiersvervoer over de Nieuwe Maas significant toe. De watertaxi's spelen daarbij een grote rol.

*Figuur 26: Cruiseschip aangemeerd aan de Wilhelminakade.*

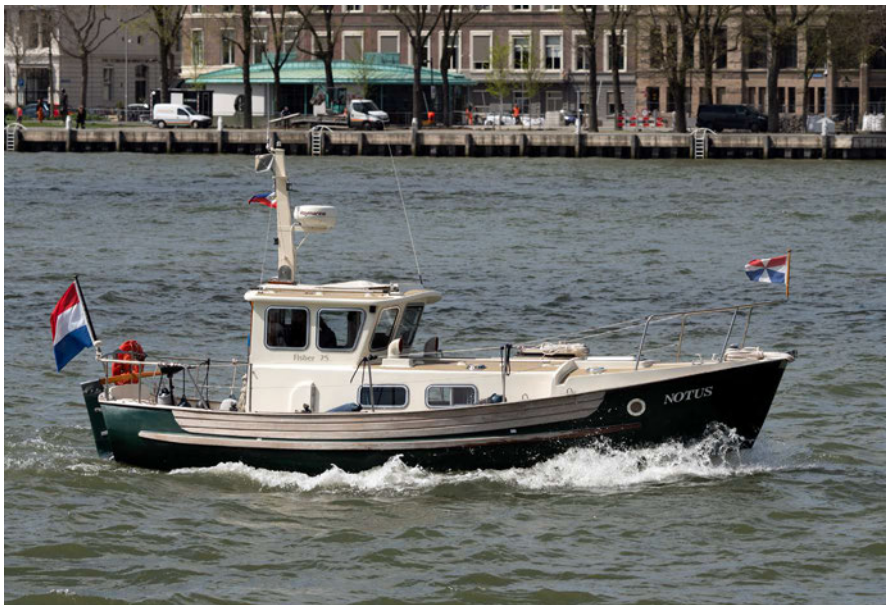
Onder de pleziervaart (Figuur 27) vallen jachtjes, motorboten en dergelijke recreatieve (niet-professionele gebruikers). Deze groep is diffuus en hun kennis van de locatie en de verkeersregels ook. Niet iedereen in deze groep heeft een vaarbewijs en beschikt over een marifoon. Hierdoor worden ze door andere gebruikers als minder voorspelbaar ervaren. Dit geldt in nog hogere mate voor kano's, surfplanken en dergelijke drijfmiddelen, die wel beperkt worden aangetroffen in dit gebied.

*Figuur 27: Pleziervaart over de Nieuwe Maas.*
