# Verbeteren brandveiligheid bestaande stallen in de veehouderij

Verlagen van aantal omgekomen dieren bij brand door het brandwerend scheiden van risicovolle ruimten ten opzichte van dierruimten in bestaande stallen

Rapport 1452

**WAGENINGEN**  
UNIVERSITY & RESEARCH

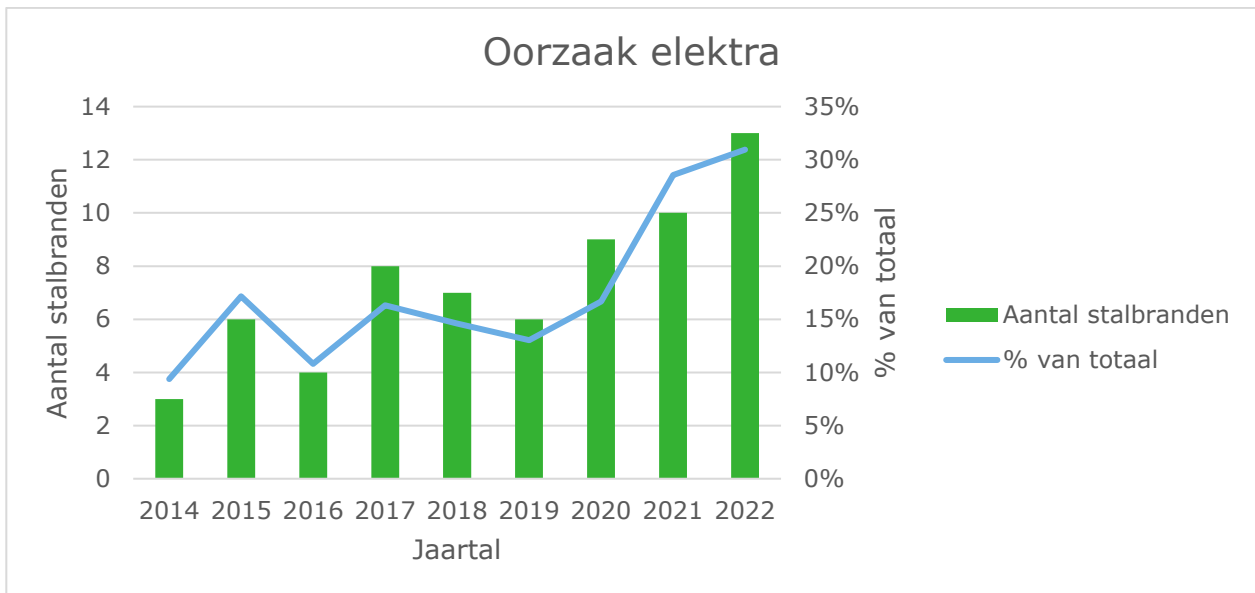
**Figuur 3.1** Aantal stalbranden waarvan de oorzaak van het ontstaan van de brand gerelateerd is aan elektra (groene balken) en het percentage van branden veroorzaakt door elektra van het totaal aantal stalbranden in dat jaar (blauwe lijn). (PBI | BI Public (verzekeraars.nl))

Ondanks het feit dat de oorzaak van een brand vaak onbekend is, blijkt het aantal branden die ontstaan door elektra toe te nemen (Figuur 3.1). Daarom worden ruimten met elektrische apparaten of installaties gezien als risicovol. Om risicoruimten aan te kunnen geven, is het nodig om inzicht te hebben in welke gebouwen en ruimten aanwezig kunnen zijn op de diverse bedrijven en welke apparaten en installaties over het algemeen in die ruimten aanwezig zijn. Hierbij kan onderscheid gemaakt worden tussen apparatuur die noodzakelijk is voor het functioneren van het gebouw en apparatuur noodzakelijk voor de bedrijfsmatige (dierlijke) productie van goederen (melk, vlees, eieren).

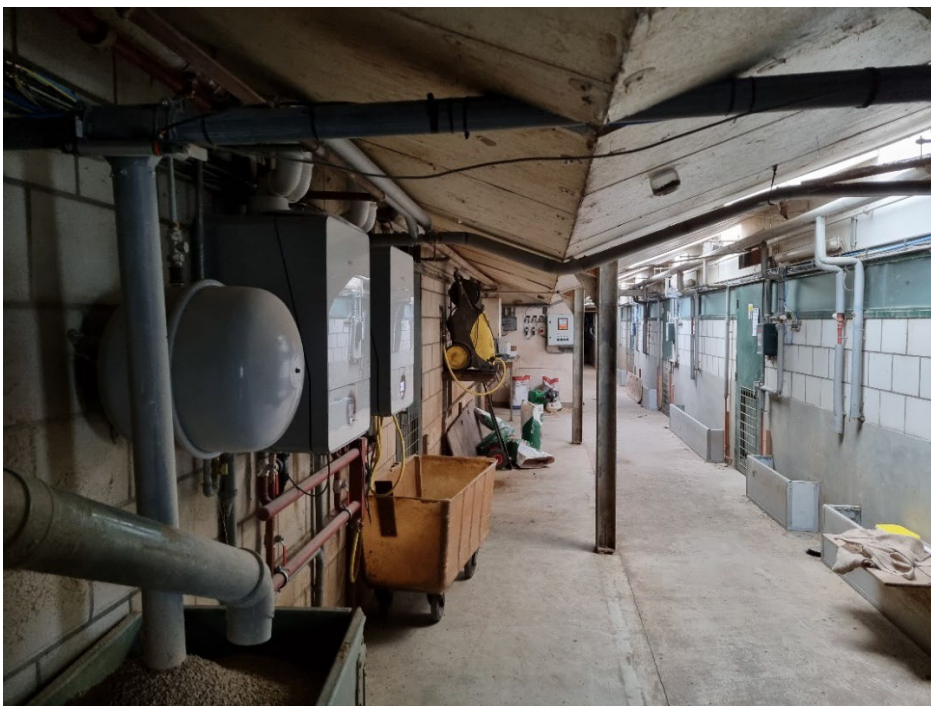
**Figuur 3.2** Apparaten in de centrale gang op een varkenshouderij.

Risicovolle apparaten zoals aansturingskasten, schakelaars, bedieningspanelen voor klimaat, voer en water, de verwarmingsketel, bronpomp met bijbehorende waterbehandeling en eventuele voerweeg en -transport installaties bevinden zich in varkensbedrijven vaak niet in één ruimte, maar verspreid over het bedrijf. Soms is een kantoor met bureau, computer en archiefkast gecombineerd met een aantal van deze apparaten, maar veel apparatuur is in een centrale gang geïnstalleerd. De aansturing van de klimaatcomputer voor de verschillende afdelingen hangt in de centrale gang en ook de verwarmingsinstallatie hangt hier (zie Figuur 3.2). Regelmatig komt aan het uiteinde van een gang of in een hoek van een stal het voer binnen, waar dan een voerkar staat.

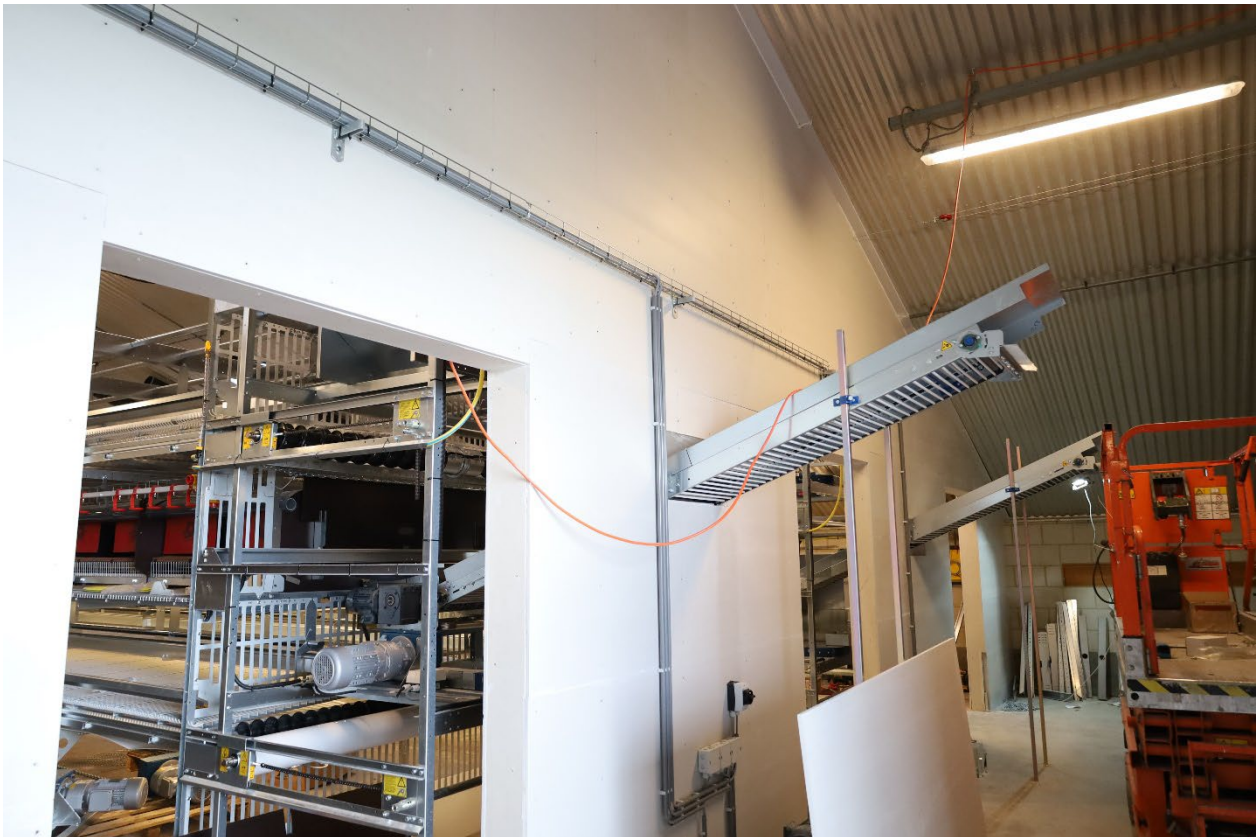
**Figuur 3.3** Voorbeeld van een eierverzamelband direct van de dierruimte naar de ruimte met eierverzamelapparatuur in een stal in aanbouw. (Bron: Geissler Installatietechniek)

Voor het voldoen aan de eis van 60 minuten wdbbo vraagt de eerder genoemde verzamelband voor de aanvoer van eieren naar deze ruimte speciale aandacht. Dit vanwege de afmetingen en het feit dat het om een bewegende band gaat (op het moment dat de eieren worden verzameld). Als de verzamelband direct vanuit een dierruimte komt, is een voorziening voor het aanzuigen van rook naar de dierruimte ook noodzakelijk. In Figuur 3.3 is een dergelijke situatie weergegeven.

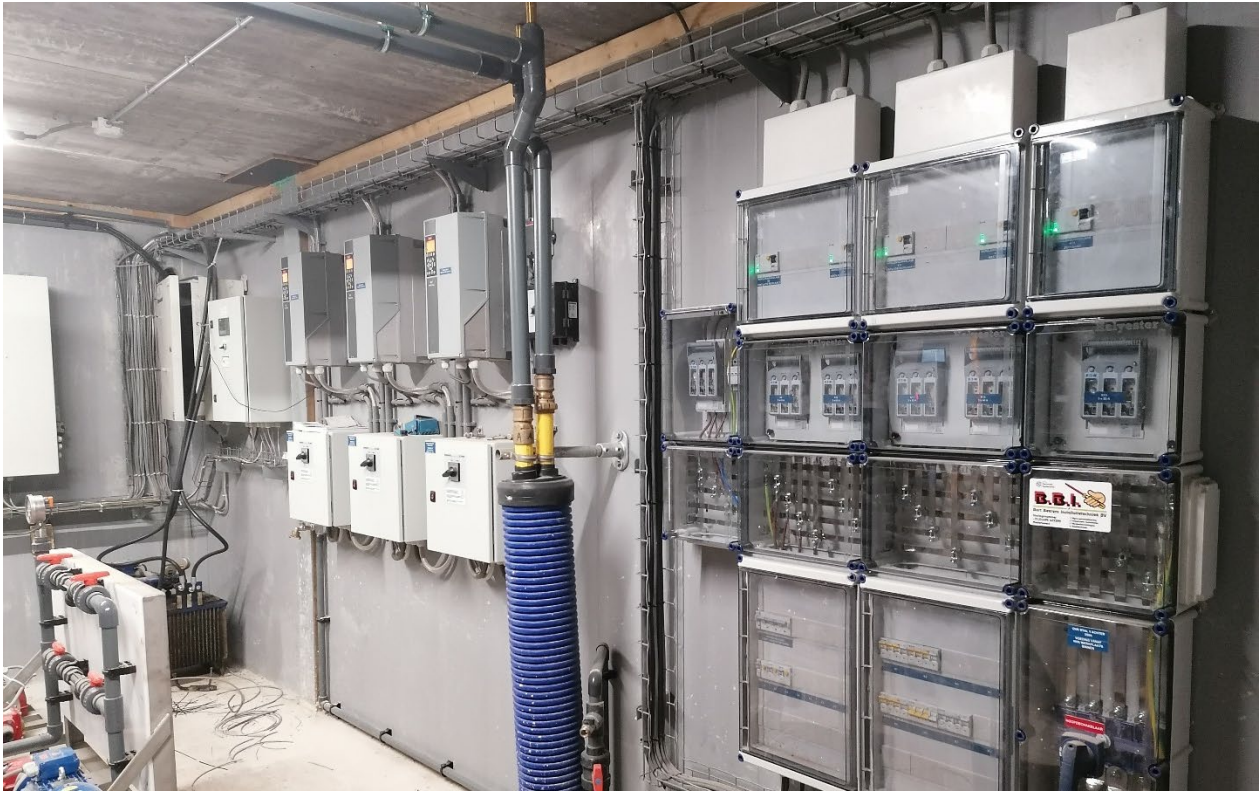
**Figuur 5.2** Een voorbeeld van een technische ruimte zoals deze is uitgevoerd bij nieuwbouw.

Figuren 5.1 en 5.2 geven goed inzicht in het verschil tussen een bestaande technische ruimte en een als separaat brandcompartiment uitgevoerde technische ruimte bij nieuwbouw.

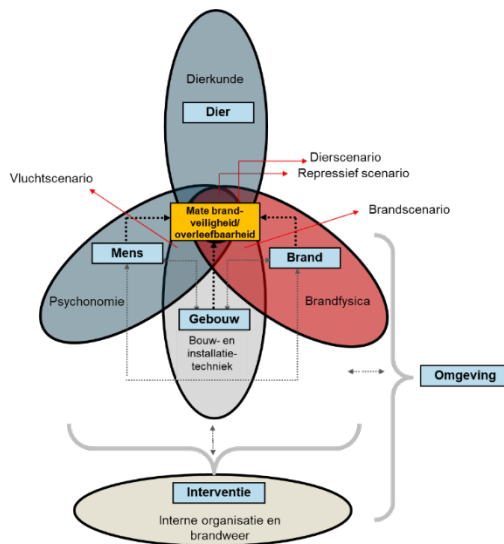
**Figuur 2** Kenmerkenschema (IFV, 2017) aangevuld met kenmerk 'dier'.

Het kenmerkenschema is het meest centrale element in het denkraam van de brandpreventie. Het typeert het integrale karakter van de brandbeveiliging in gebouwen. Het schema is ontleend aan de studie 'Zelfredzaamheid bij brand: kritische factoren voor het veilig vluchten uit gebouwen' (Kobes, 2008). In de bouwregelgeving wordt het productiedier beschouwd als 'inventaris', waardoor het productiedier in het huidige kenmerkenschema valt onder de gebouwkenmerken. De rol van het productiedier op de mate van brandveiligheid en de afhankelijkheid van het dier is hierdoor onvoldoende inzichtelijk. Als het doel is het voorkomen van dierlijke slachtoffers, zal het dier net als de mens als een apart kenmerk moeten worden beschouwd. Door het dier uit de gebouwkenmerken te halen en als extra kenmerk toe te voegen aan het kenmerken-schema, wordt het mogelijk om de onderlinge relatie tussen de kenmerken inzichtelijk te maken (Figuur 2).

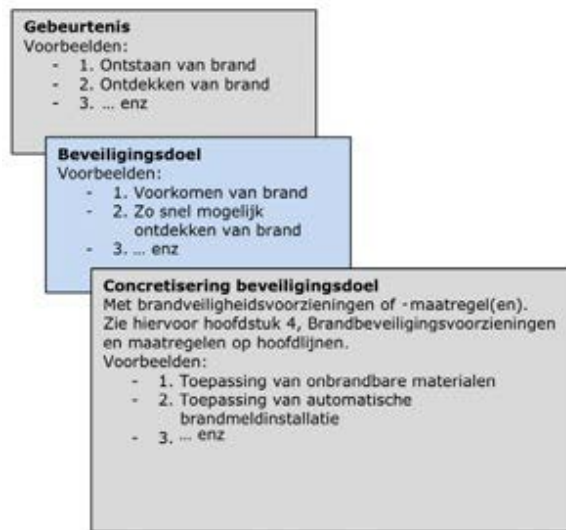
**Figuur 4** Schematische weergave 'van gebeurtenis naar beveiligingsdoel' (IFV, 2017).

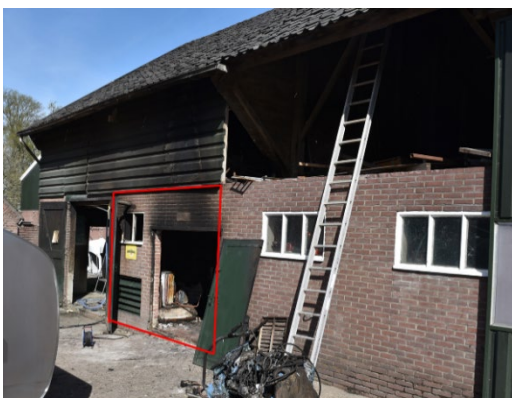
De ruimte waarin de brand is ontstaan is circa 3,35 meter breed en 7,10 meter lang. De gevel die grenst aan het erf is opgebouwd uit bakstenen. De overige wanden zijn van beton. De plafondconstructie bestaat uit isolatieplaten van PUR<sup>4</sup> die direct tegen de houten balken zijn bevestigd. Op deze houten balken liggen houten vloerdelen die de zoldervloer vormen. De vloer is voorzien van een tegels.

Afbeelding 2: Voorzijde van de technische ruimte (rood omrand)

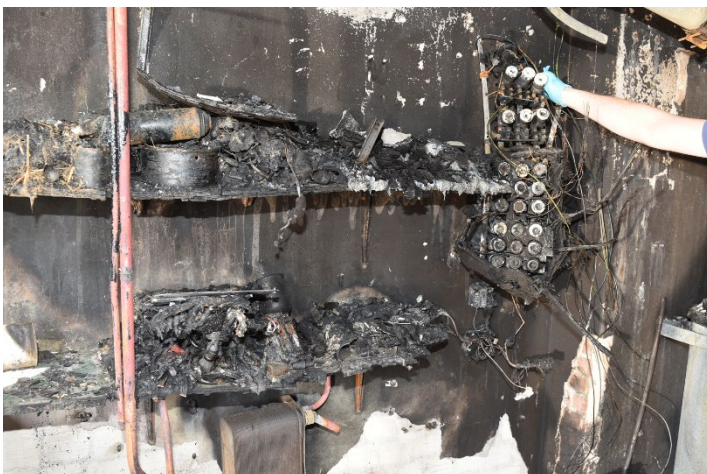
De brand is ontstaan nabij de groepenkast van het bedrijf. De twee houten schappen zijn direct naast de groepenkast het meeste aangetast. Nabij de meterkast hingen enkele overalls. Deze zijn voor een deel onverbrand op de grond aangetroffen. Direct na het incident is begonnen met het herstellen van de elektrische installatie om de continuïteit van het bedrijf te kunnen waarborgen. Daarvoor is de bedrading van de groepenkast losgeknipt en verwijderd. Er is geen nader onderzoek uitgevoerd naar de brandoorzaak omdat de bedrading niet meer aanwezig was en omdat het niet duidelijk was of de verzekeraar nog onderzoek ging doen naar de brandoorzaak. Volgens een medewerker van het bedrijf was er recent een elektrische keuring uitgevoerd.

Afbeelding 4: Twee schappen met rechts ernaast de groepenkast van het bedrijf.

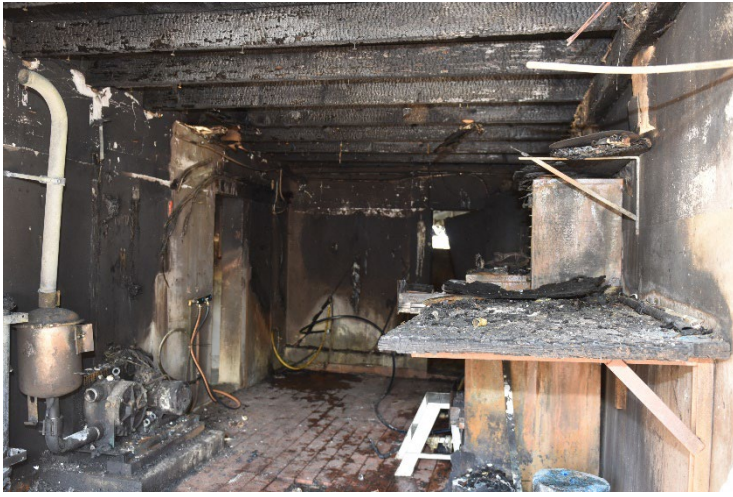
Afbeelding 5: Technische ruimte gezien vanaf de deuropening

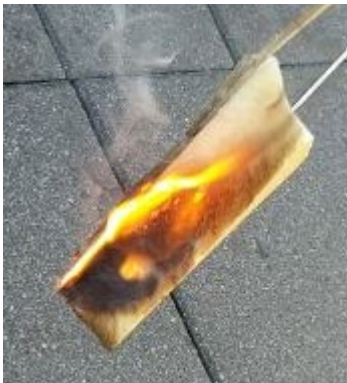
De brand is ontstaan nabij de groepenkast. De muur verspringt op deze locatie waardoor er sprake is van een hoek. Dit zorgt er over het algemeen voor dat een brand zich sneller kan ontwikkelen dan op een andere locatie in de ruimte. De voeding van de meterkast wordt vanuit de aangrenzende ruimte via het plafond aangevoerd. Hiervoor is een opening in de PUR plafondisolatie aanwezig. Het isolatiemateriaal is voorzien van een folie die het isolatiemateriaal enige weerstand tegen brand geeft. Op locaties waar de folie niet aanwezig is, zoals bij de opening, kan het vuur de isolatie direct aantasten. Het isolatiemateriaal heeft zeer waarschijnlijk gezorgd voor een snelle branduitbreiding via de plafondconstructie.

Afbeelding 6: Isolatiemateriaal uit naastgelegen melklokaal kort blootgesteld aan een open vlam.

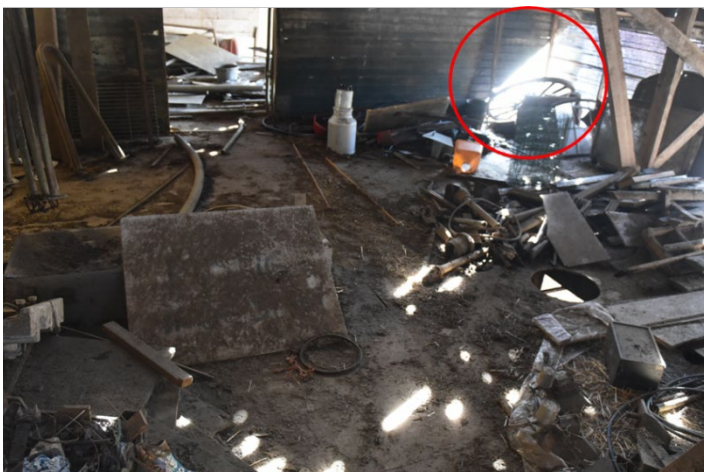
De houten vloerdelen van de plafondconstructie hebben de branduitbreiding naar de bovengelige bergruimte vertraagd, maar niet voorkomen dat er branduitbreiding heeft kunnen plaatsvinden naar de bovengelige ruimte. Door ingrijpen van de brandweer is de brandomvang beperkt gebleven.

Afbeelding 7: Bergruimte boven de technische ruimte. Brandschade met rode cirkel aangegeven.

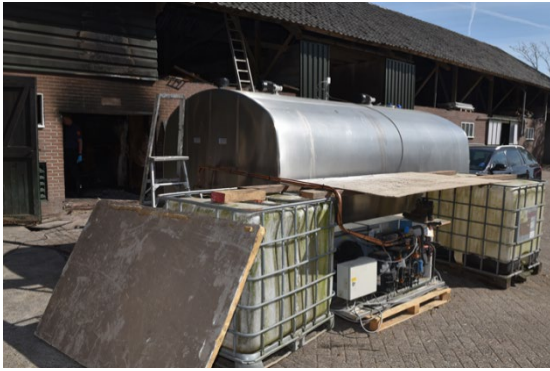
Door de brand zijn de in de technische ruimten aanwezige installaties, waaronder de groepenkast van het bedrijf, verloren gegaan. Dit heeft tot gevolg dat de melkinstallatie niet meer kan worden gebruikt. Ook de melktank in de aangrenzende ruimte is door de brand niet meer te gebruiken. De brand heeft enkele uren na het melken van de koeien plaatsgevonden. Hierdoor was er nog voldoende tijd (9 á 10 uur) om een noodvoorziening te realiseren om de koeien te kunnen melken.

Afbeelding 8: Gerealiseerde noodvoorziening melktank met koeling op het erf.

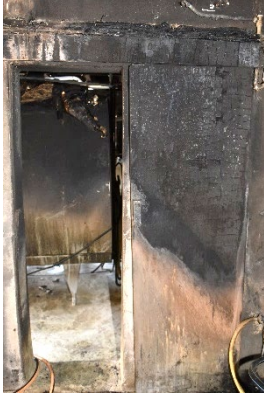
Als er een brandwerende deurconstructie wordt aangebracht in de betonnen scheidingsconstructie met een kozijn in de opening wordt er mogelijk niet meer aan de minimale eis voldaan. Een optie kan het aanbrengen van een brandwerende schuifdeur zijn. Het volledig brandwerend dichtzetten van de deurgangen is ook een optie maar dit zal vanwege de bedrijfsvoering niet wenselijk zijn.

Afbeelding 10: Deurconstructie vanuit technische ruimte naar het tanklokaal.

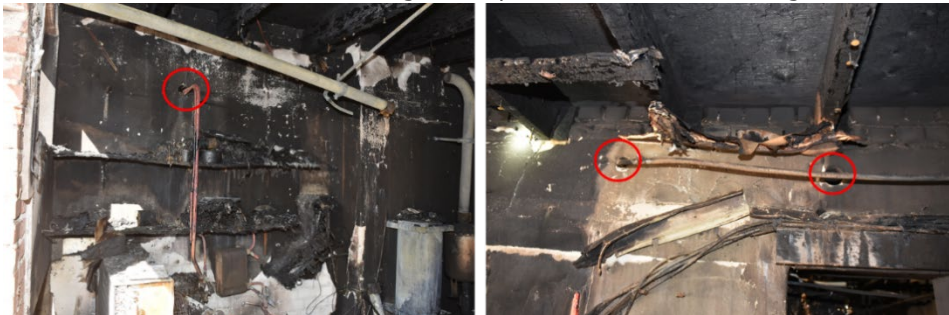
In de wandconstructies zijn diverse doorvoeringen aanwezig van installatieonderdelen. Deze doorvoeringen moeten brandwerend worden dichtgezet. Op onderstaande afbeeldingen worden er enkele getoond.

Afbeelding 11: Doorvoeringen in de wandconstructie van de technische ruimte naar het tanklokaal.

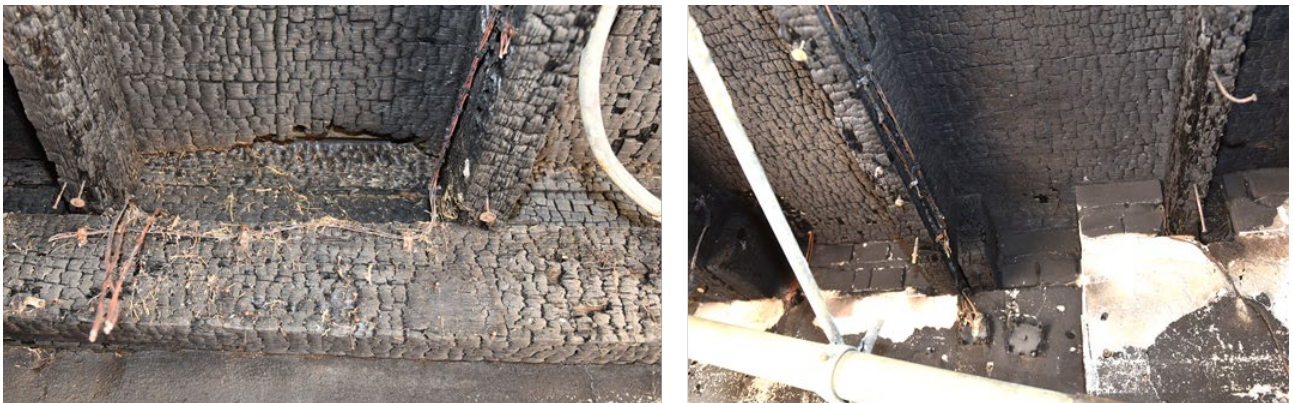
De plafondconstructie bestaat uit brandbare isolatieplaten die zijn aangebracht op een houten constructie. De houten balken zijn op de betonwand gelegd. Er is tussen de balken een open verbinding aanwezig tussen beide ruimten. Om de brandwerendheid te realiseren naar de boven gelegen bergruimte en aangrenzende ruimten via de balken, moet er een brandwerende plafondconstructie worden aangebracht. Dit kan gerealiseerd worden door brandwerende platen aan te brengen en doorvoeringen (elektra e.d.) brandwerend dicht te zetten met applicatietechniek waardoor er een wdbdo wordt gerealiseerd van tenminste 60 minuten. Of de brandbare isolatie kan blijven zitten is afhankelijk van het testrapport van de brandwerende platen. Vermoedelijk moet de brandbare isolatie vervangen worden door een onbrandbare isolatie.

Afbeelding 12: Plafondconstructie technische ruimte. De isolatieplaten zijn volledig weggebrand.

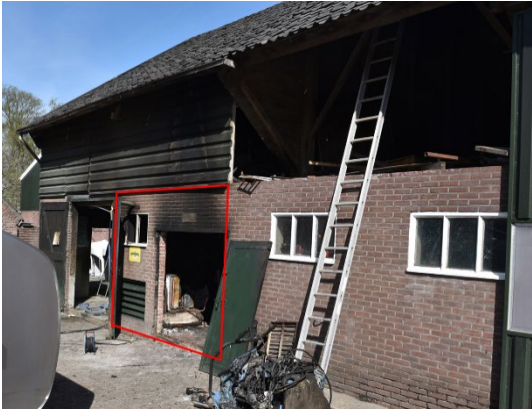
Via de toegangsdeur en het raam van de technische ruimte kan er brandoverslag plaatsvinden naar de bovengelegen ruimte. Er zal een brandoverslagberekening moeten worden gemaakt om aan te tonen of er wel of gaan voorzieningen noodzakelijk zijn om brandoverslag te voorkomen.

*Afbeelding 13: Mogelijk traject brandoverslag vanuit de gevelopeningen.*
