Rijkswaterstaat
Ministerie van Infrastructuur en Waterstaat

Rapport

Staat van de Infrastructuur Rijkswaterstaat

Datum 22 november 2024
Versie 1.00
Status Definitief

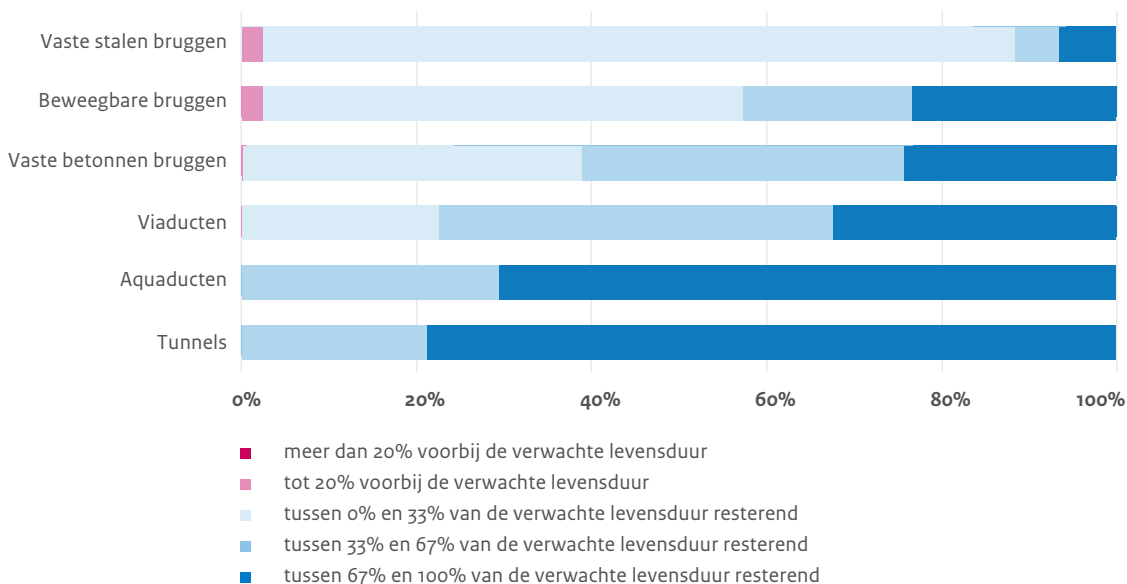
Figuur 3: Levensduur kunstwerken gewogen naar vervangingswaarde HWN (peildatum: 1 januari 2024). Dit jaar zijn de vervangingswaarden van verschillende kunstwerken aangepast, o.a. omdat de prijzen voor grondstoffen in de markt zijn toegenomen.

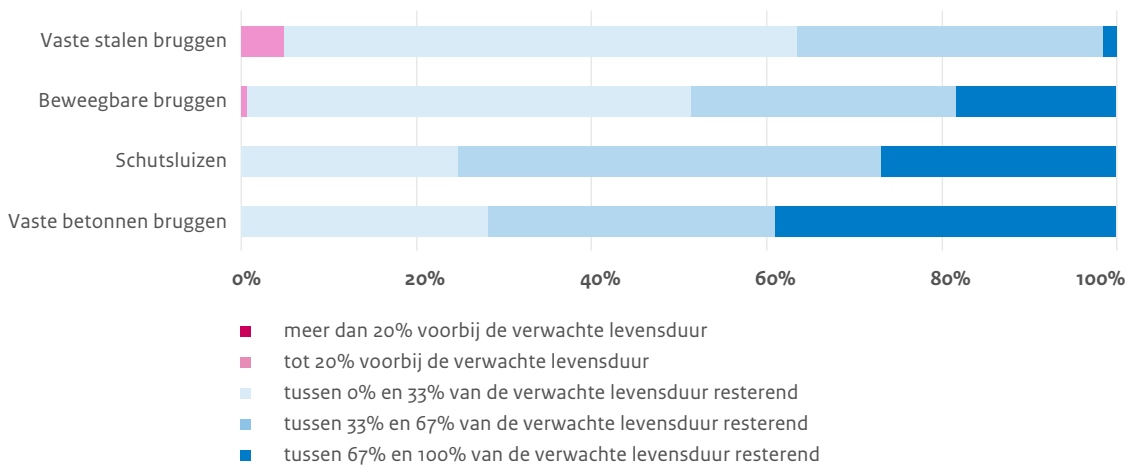
Figuur 7: Levensduur kunstwerken gewogen naar vervangingswaarde HVWN (peildatum: 1 januari 2024).

Dit jaar zijn de vervangingswaarden van verschillende kunstwerken aangepast, o.a. omdat de prijzen voor grondstoffen in de markt zijn toegenomen.

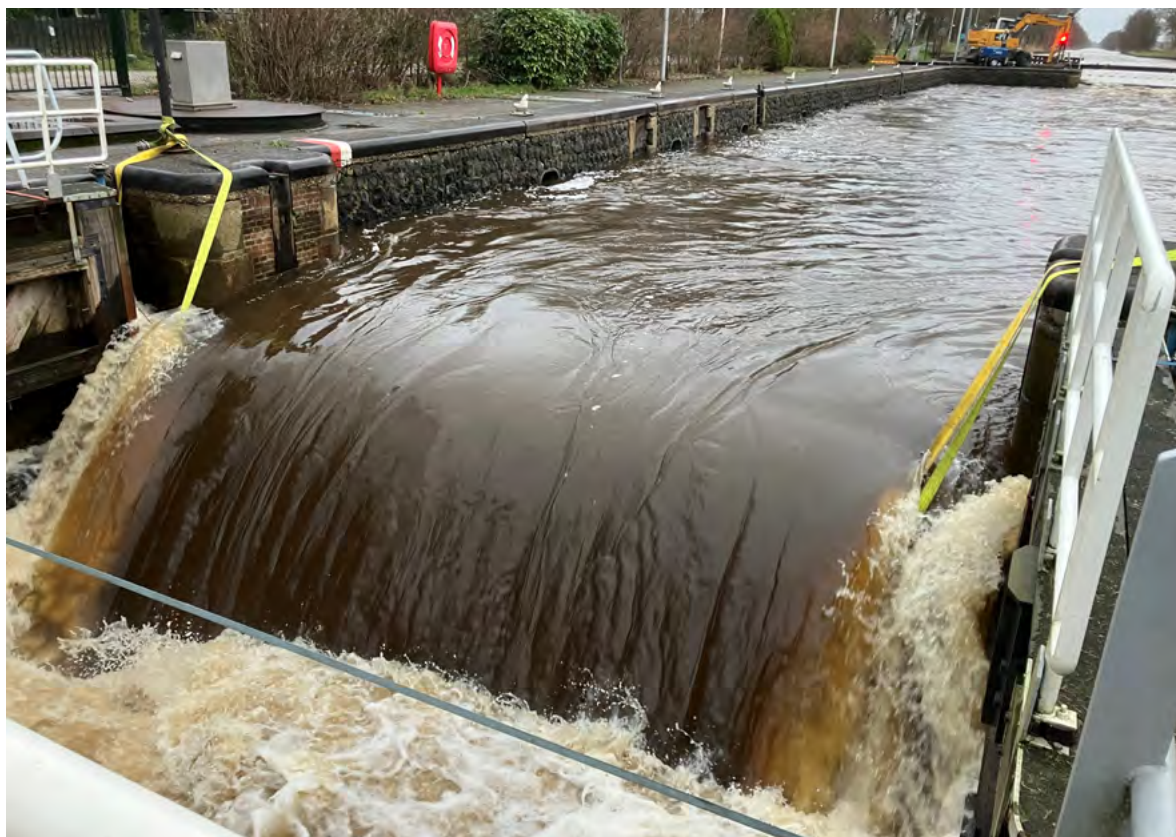
Vanwege een storing aan het spuiwerk werd Schutsluis IV bij Haghorst sinds november 2023 enkele maanden ingezet om het peil in het Wilhelminakanaal te reguleren. De scheepvaart werd daarbij gestremd.

- Door storingen bij sluis IV op het Wilhelminakanaal en de stuw Lith zijn waterstanden buiten de afgesproken peilgrenzen gekomen.
 - Bij sluis IV trad in november 2023 een storing op aan de spuivoorziening. Om de waterstand te kunnen blijven reguleren, werd gespuid door de scheepvaartkolk. Daardoor was de scheepvaart tot eind maart 2024 gestremd.
 - Door storingen zijn de stuwen Lith en Borgharen sinds medio november 2023 niet meer te 'srijken' (volledig te openen). Bij de stuw Lith is een van de schuiven onbruikbaar als gevolg van een defect. In verband met deze storing heeft RWS de waterstand in het stuwpannd Lith verlaagd. Dit is nodig om de bodembescherming achter de stuw minder te belasten.
- In verband met de storing bij Borgharen wordt de keersluis Limmel gesloten bij een lagere Maasafvoer dan gebruikelijk.

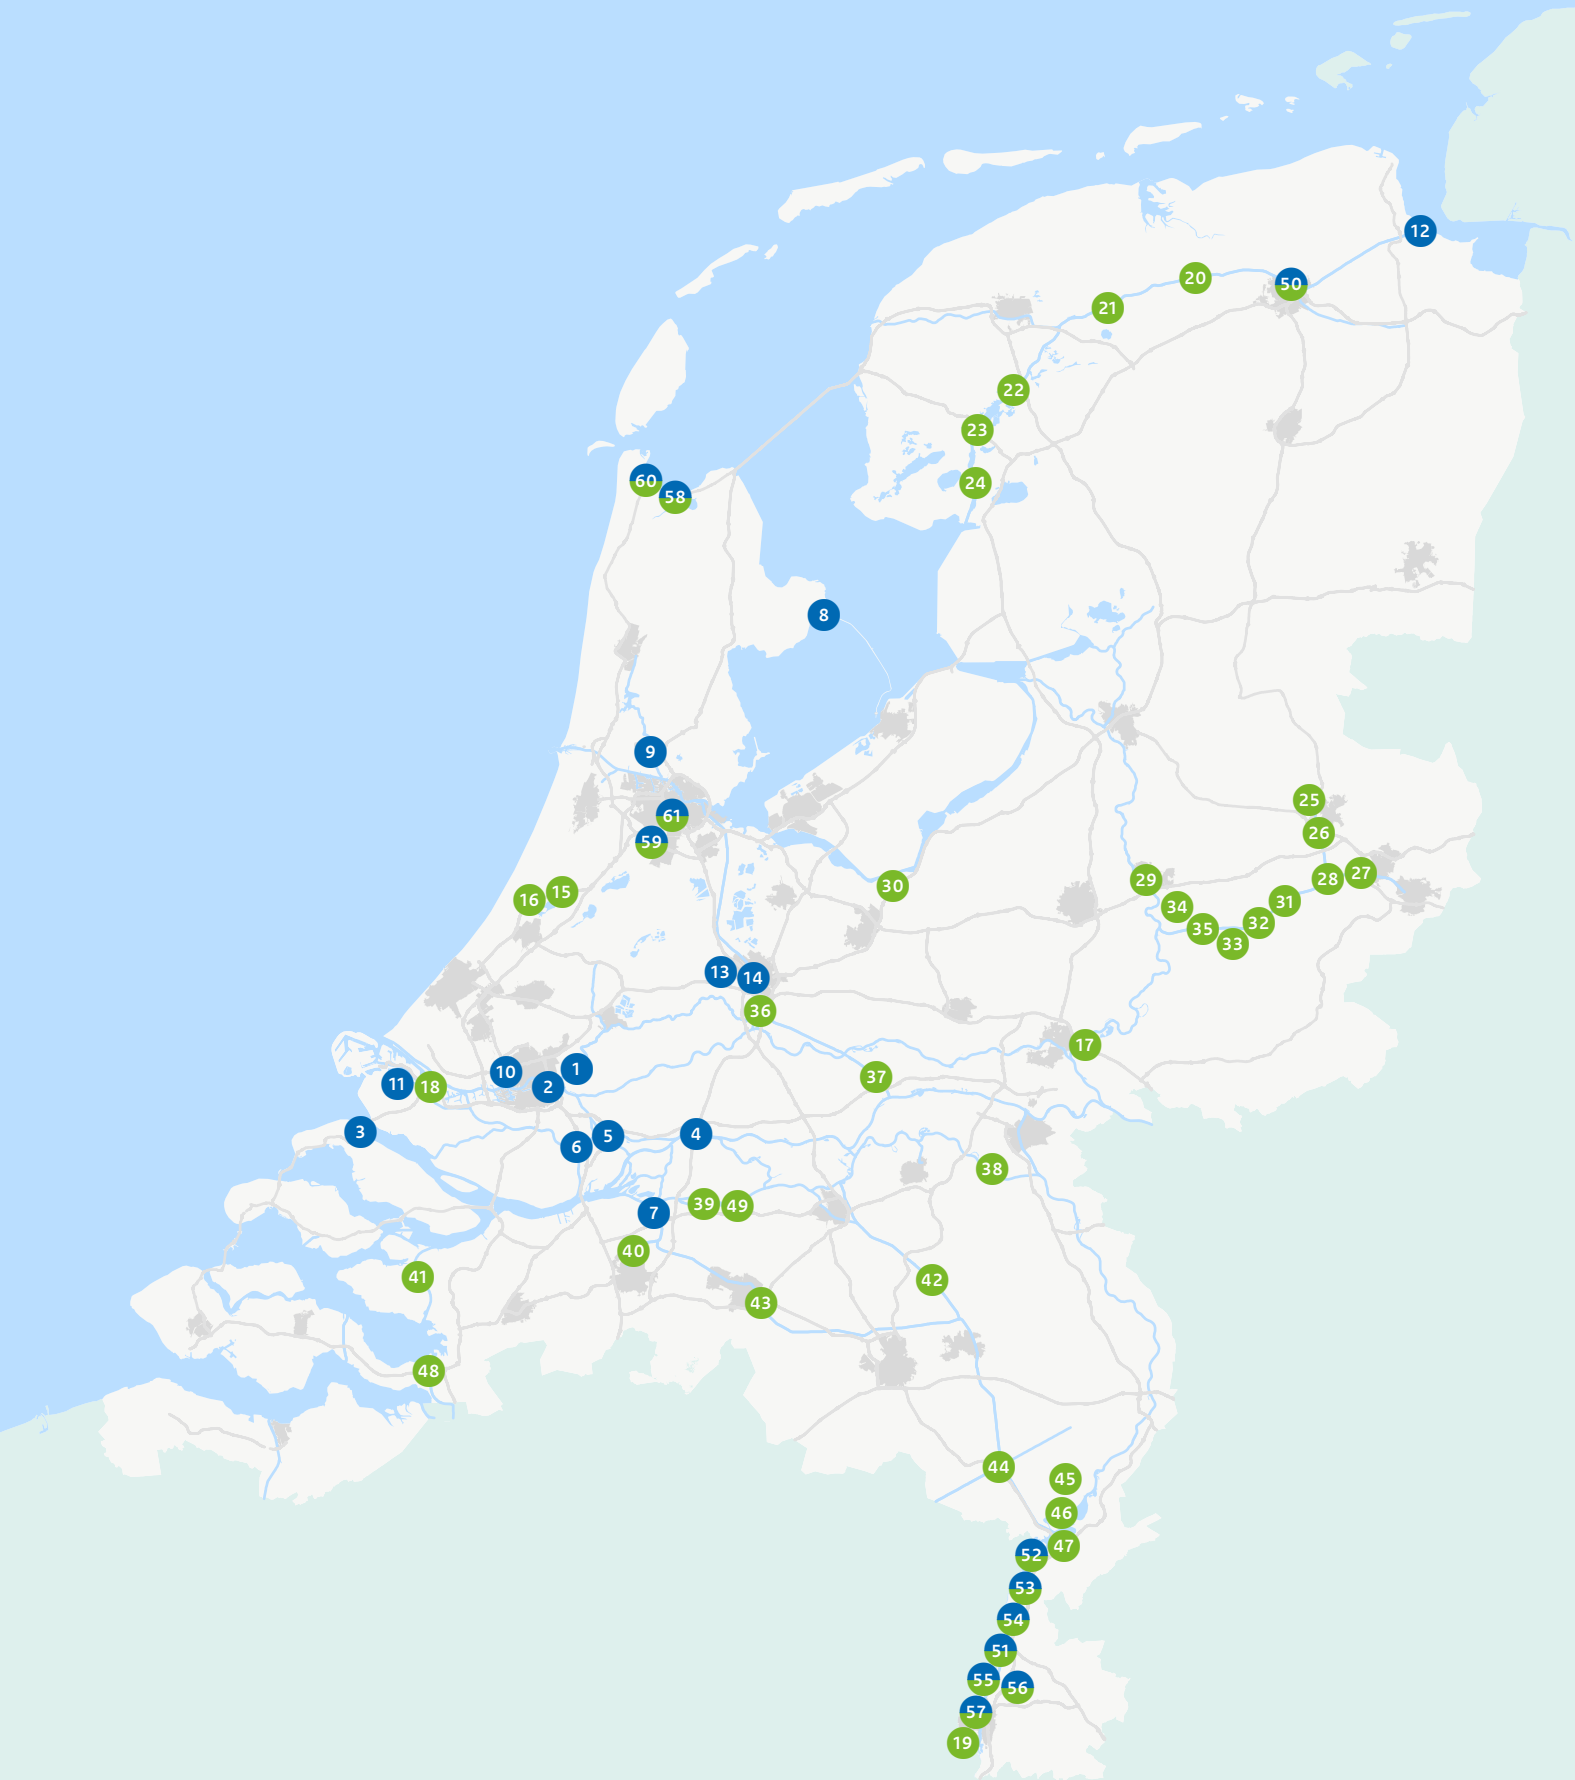
Bruggen met een beperking voor het weg- en scheepvaartverkeer

Deze kaart geeft een indicatie van de voornaamste bruggen met huidige beperkingen voor zowel weg- als scheepvaartverkeer, voornamelijk vanwege zorgen over constructieve veiligheid. Beperkingen zoals gewichts- of snelheidslimieten, minder rijstroken, of tijdelijke buitengebruikstelling zijn nodig wanneer bruggen niet meer aan hun oorspronkelijke eisen voldoen, wat leidt tot hinder voor gebruikers. Deze maatregelen verkleinen de kans op schade en waarborgen de veiligheid. Er zijn meer objecten met beperkingen dan getoond, vaak omdat ze ontworpen zijn voor minder zwaar verkeer dan we vandaag de dag zien. Let wel, deze kaart is een momentopname van augustus 2024 over 2025 en kan onderhevig zijn aan veranderingen.

- 1 Algerabrug
Beperking scheepvaart bij harde wind
- 2 Van Brienoordbrug
Beperking scheepvaart bij harde wind
- 3 Brug Goereese Sluis
Beperking scheepvaart bij harde wind
- 4 Merwedeburg Gorinchem
Beperking scheepvaart bij harde wind
- 5 Papendrechtsebrug
Beperking scheepvaart bij harde wind
- 6 Verkeersbrug Dordrecht
Beperking scheepvaart bij harde wind
- 7 Amertakbrug
Beperking scheepvaart bij harde wind
- 8 Brug Krabbersgatsluis
Beperkte scheepvaart
- 9 Coenbruggen noord en zuid
Doorvaarhoogtebeperkingen
- 10 Giessenbrug
Doorvaarhoogtebeperkingen
- 11 Harmsenbrug
Doorvaarhoogtebeperkingen
- 12 Bruggen kleine zeesluis Farnsum
Doorvaarhoogtebeperkingen
- 13 Brug Kanaalweg over Leidsche Rijn
Doorvaarhoogtebeperkingen
- 14 Muntdraaibrug
Doorvaarhoogtebeperkingen

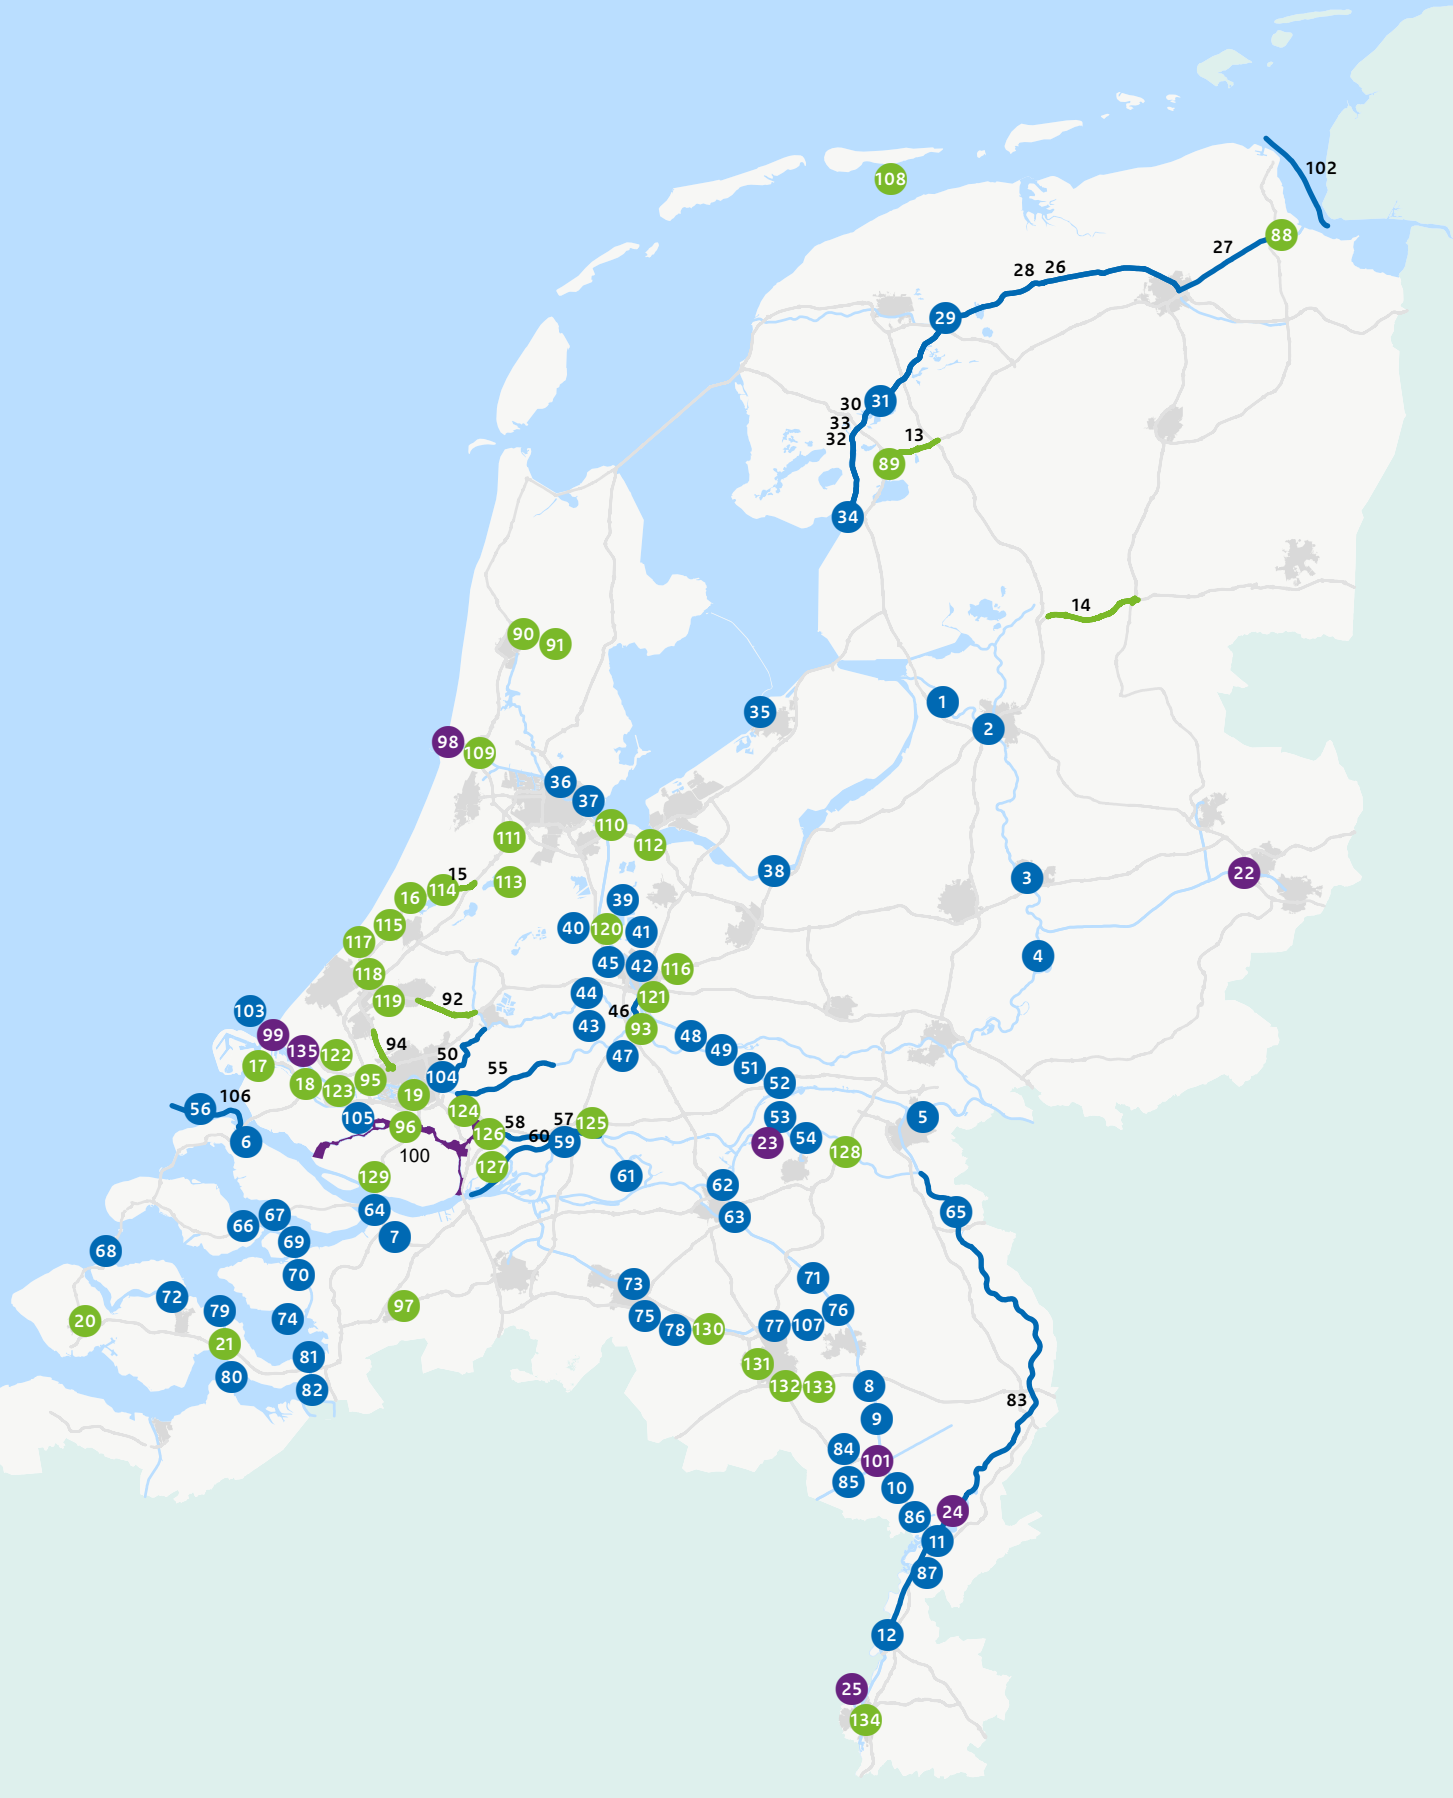
Uitgestelde werkzaamheden en verhoogd inspectieregime

Deze kaart geeft een indicatie van de voornaamste locaties waar door uitgestelde werkzaamheden en/of constructieve veiligheidskwesaties een verhoogd inspectieregime noodzakelijk is, wat in 2025 mogelijke hinder voor het weg- en scheepvaartverkeer tot gevolg heeft. Rijkswaterstaat houdt intensief toezicht om de veiligheid van het gebruik te waarborgen. Indien er veiligheidsrisico's ontstaan, worden er beperkingen opgelegd. De kaart is een momentopname van augustus 2024 en wordt regelmatig bijgewerkt op basis van inspecties. Extra budget garandeert niet direct de uitvoering van alle onderhoudswerkzaamheden. Andere factoren, zoals voldoende personele capaciteit aan zowel de zijde van Rijkswaterstaat als de markt, en de afstemming met andere werkzaamheden, spelen hierbij een rol.

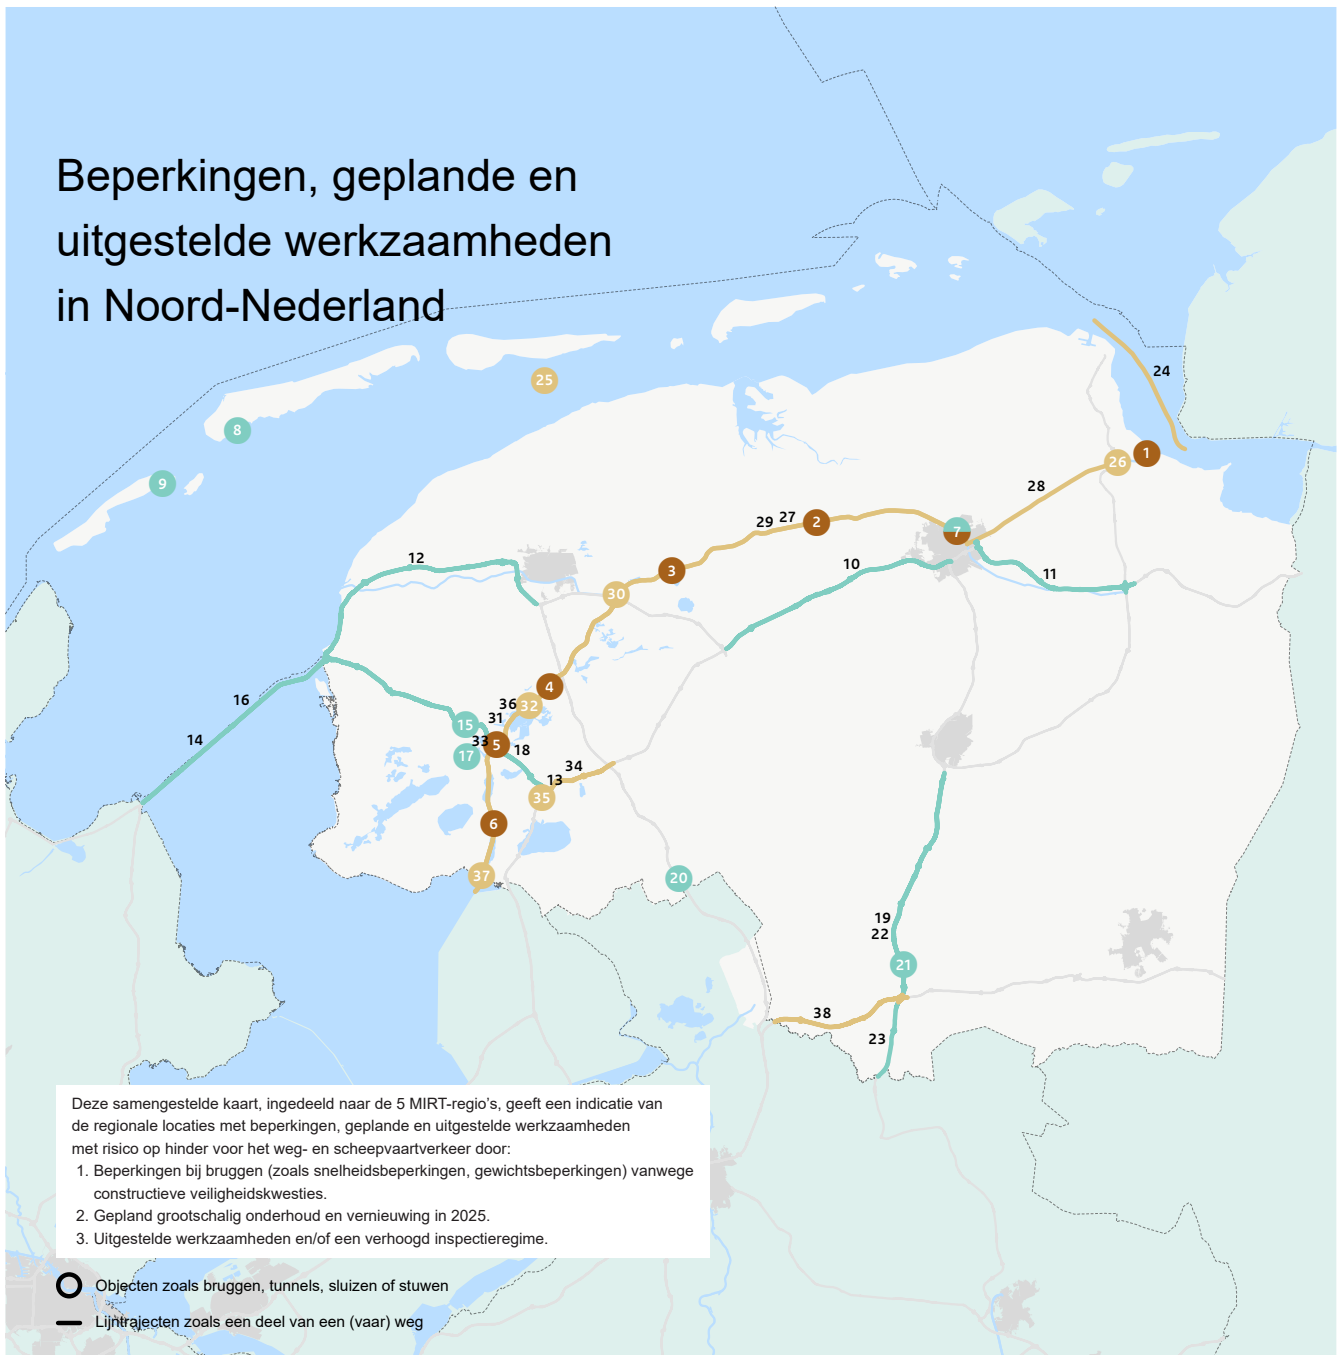
Beperkingen, geplande en uitgestelde werkzaamheden in Noord-Nederland

Bruggen met een beperking voor het weg- en scheepvaartverkeer

- 1 Bruggen kleine zeeluis Farmsum
 - 2 Brug Gaarkeuken sluis
 - 3 Skûlenboarch
 - 4 Brug Oude Schouw
 - 5 Brug Uitwellingerga
 - 6 Brug Spannenburg
 - 7 Gerrit Krolbrug
- Valt ook onder gepland grootschalig onderhoud en vernieuwing*

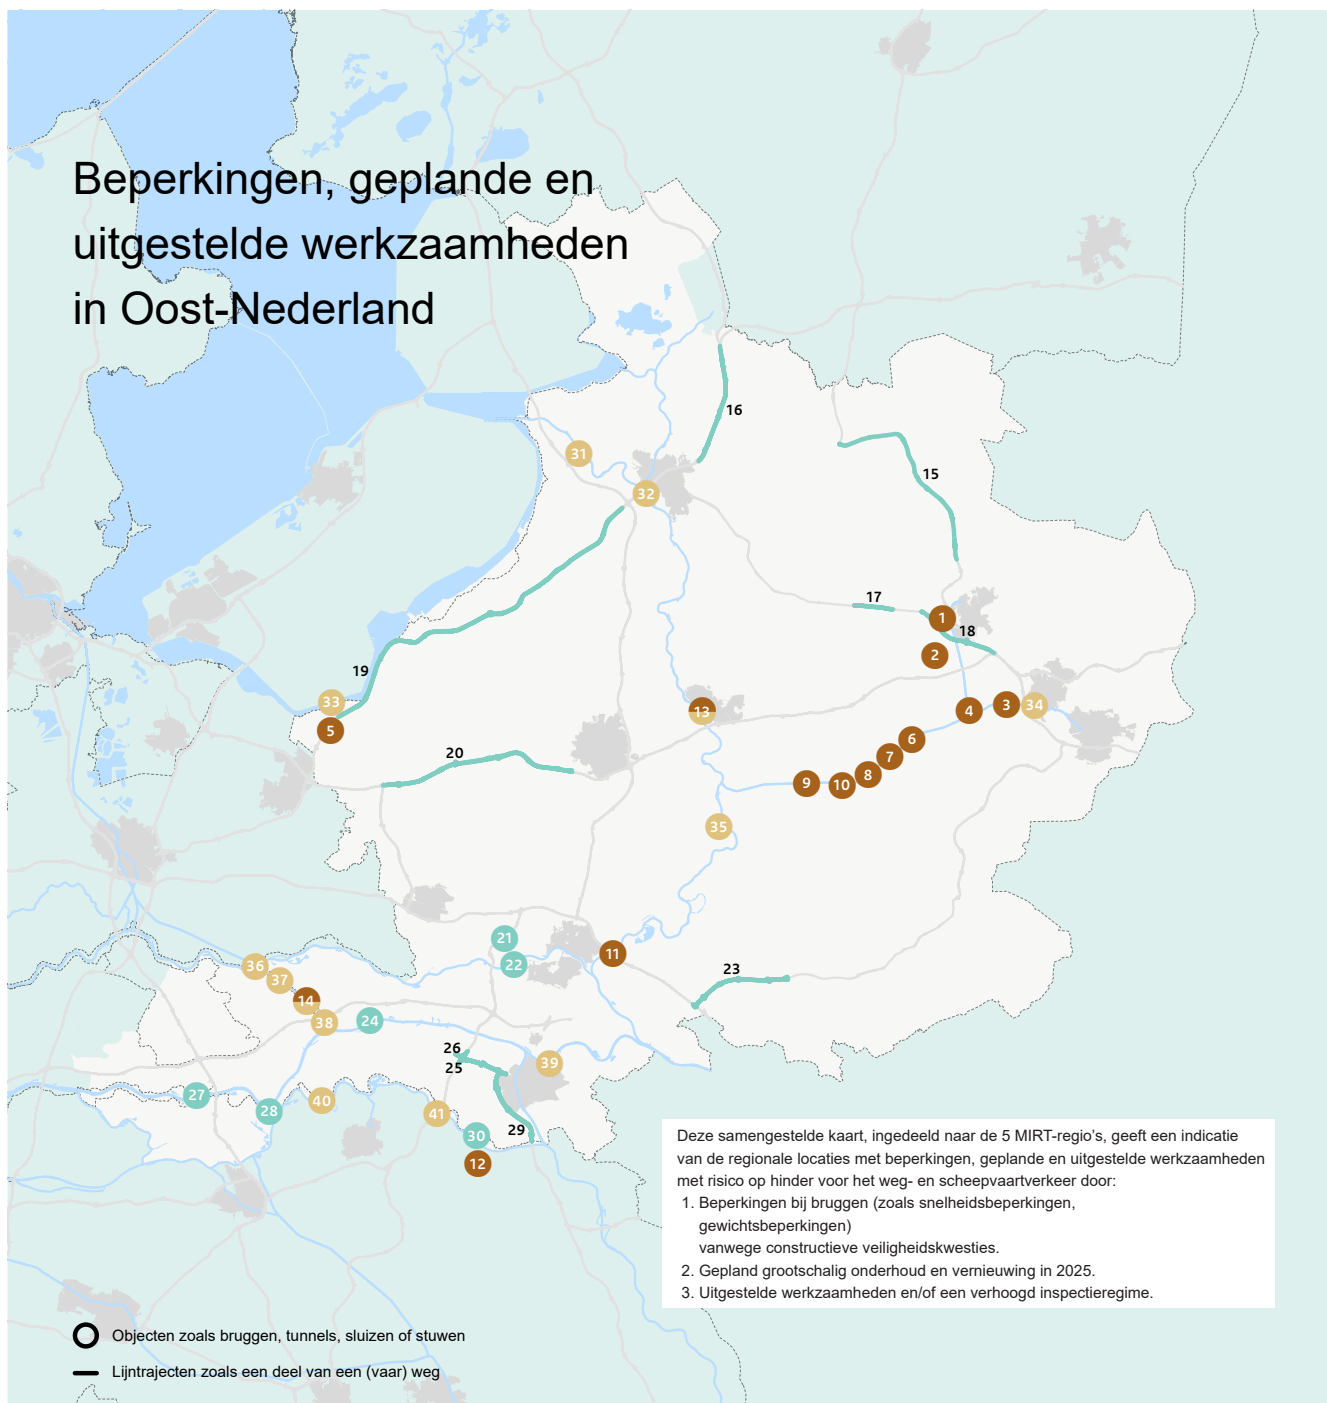
Beperkingen, geplande en uitgestelde werkzaamheden in Oost-Nederland

Deze samengestelde kaart, ingedeeld naar de 5 MIRT-regio's, geeft een indicatie van de regionale locaties met beperkingen, geplande en uitgestelde werkzaamheden met risico op hinder voor het weg- en scheepvaartverkeer door:

1. Beperkingen bij bruggen (zoals snelheidsbeperkingen, gewichtsbeperkingen) vanwege constructieve veiligheidskwesaties.
2. Gepland grootschalig onderhoud en vernieuwing in 2025.
3. Uitgestelde werkzaamheden en/of een verhoogd inspectieregime.
