Veiligheid van de spoorwegen

Jaarverslag spoorwegveiligheid 2023

Datum 26 september 2024

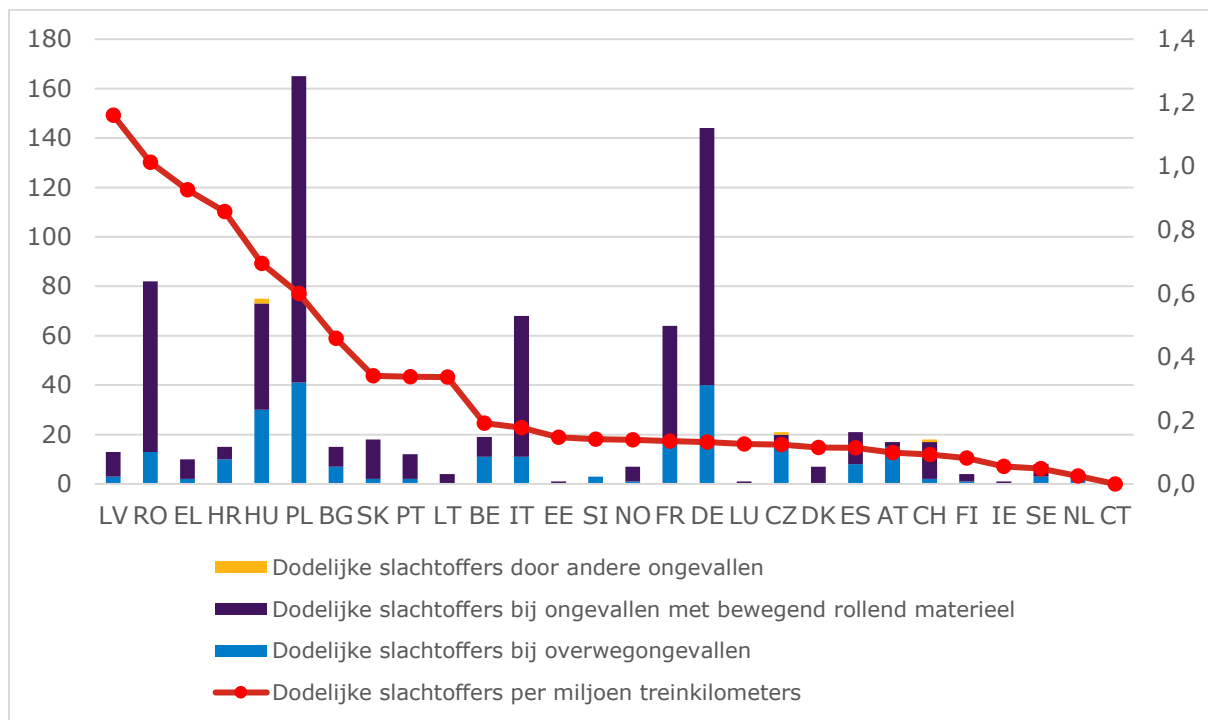
De linker y-as in figuur 9 geeft het aantal dodelijke slachtoffers weer, de rechter y-as betreft het aantal significante ongevallen gewogen naar het aantal treinkilometers.

Figuur 9: Dodelijke slachtoffers op spoorwegen per EU-lidstaat per type ongeval in 2022
